# Allgemeiner Gebäudeunterhalt

## *Toiletten, Stauraum, Besprechungskammer*

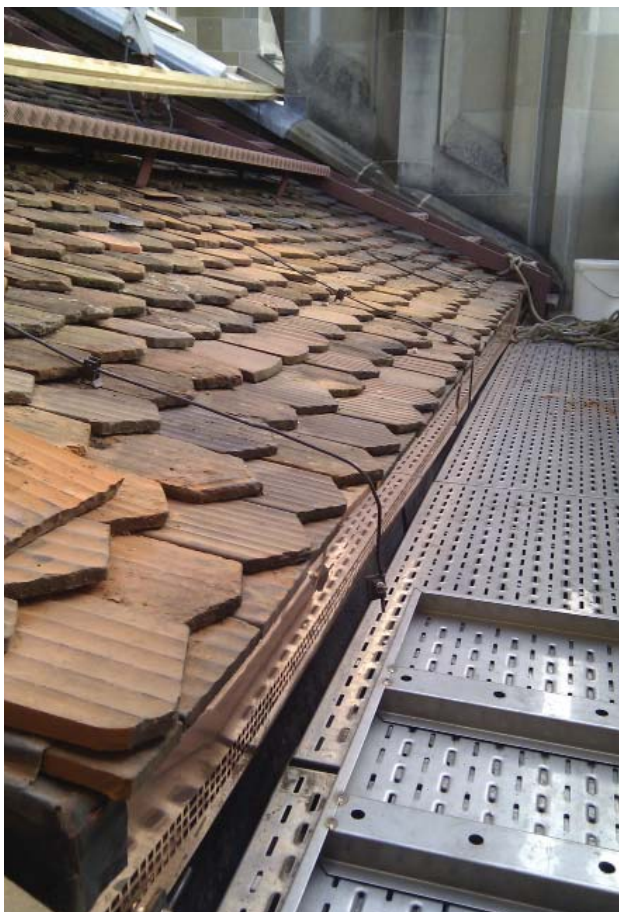
Bereits im letzten Jahr hatte ein Wassereintritt als Folge von massiven Schneefällen eine Reparatur erfordert. Im Anschluss an diese Vorfälle wurden alle Dachanschlüsse der Seitenschiffgalerien aufgedeckt. Dabei kamen verfaulte Dachlatten und Schäden am Unterdach zum Vorschein. Bei der Reparatur wurde der Dachanschluss mit einer Konstruktion erneuert, die das Eindringen von Wasser in das Unterdach verhindert. Diese Massnahme wurde an allen relevanten Bereichen der Seitenschiffgalerien und über den Westportalen umgesetzt.

**Dachreparatur und Spenglerarbeiten Dachrand Seitenschiff Süd: neue Ziegellattung, Sanierung Unterdach, Umdeckung durch Spenglerei Ramseyer&Dilger AG, Bern.**

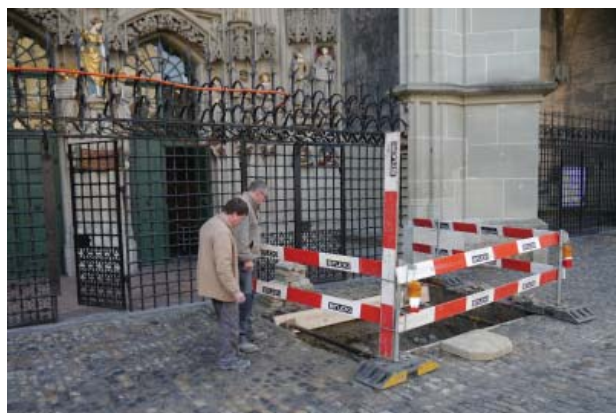
(o.) Reaktivierung des ursprünglichen Hausanschlusses des Berner Münsters durch das EWB (Energie Wasser Bern).

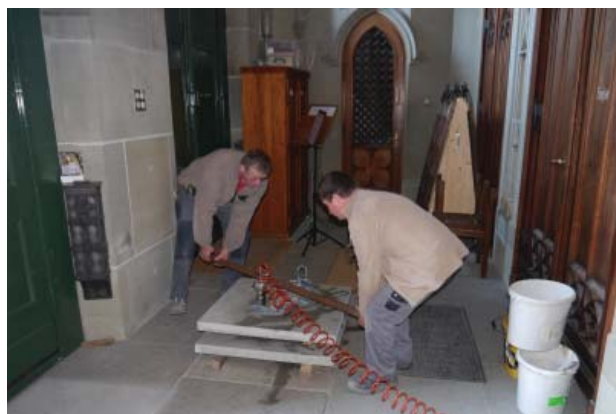
(m.) Ausbau der Sandsteinplatten im Boden des Windfanges beim Hauptportal. Mithilfe durch die Bauhütte.

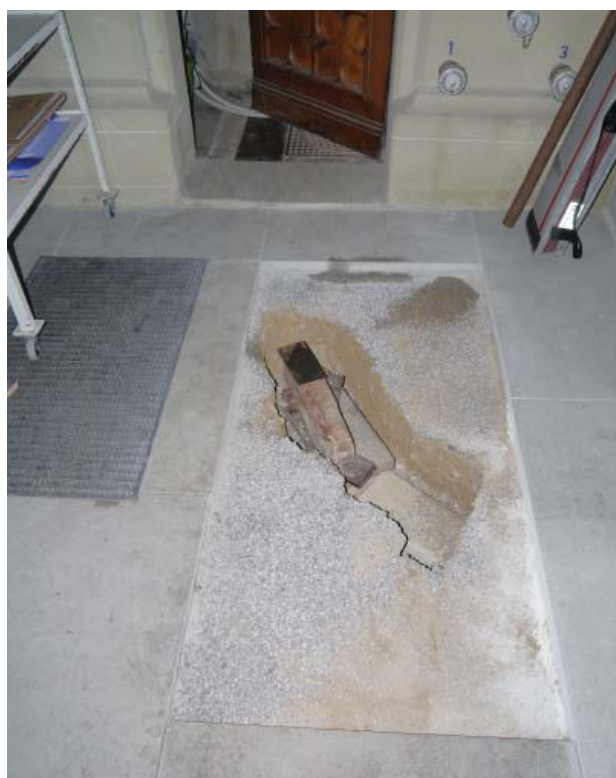
bisher im Kellerbereich. Der Fund einer alten Leitung legte die Vermutung nahe, dass sich an dieser Stelle bereits ein älterer Hausanschluss befunden hatte. Da die bestehenden Röhren teilweise verstopft sind, wird im Frühling 2012 im Auftrag der Gesamtkirchengemeinde durch das EWB ein neuer Hausanschluss und ein neuer Hauptverteiler installiert. Der neue Verteilerkasten wird im Putzkammerchen neben dem Hauptportal installiert, wo sich bereits die Anschlussstellen für die Steigleitungen der Feuerwehr befinden.

(u.) Freilgelegter alter Leitungsbogen (ohne Schutzrohr in Sand verlegt).
