# Wissenschaftliche Begleitung und Versuche

## Eindringtiefe Festiger

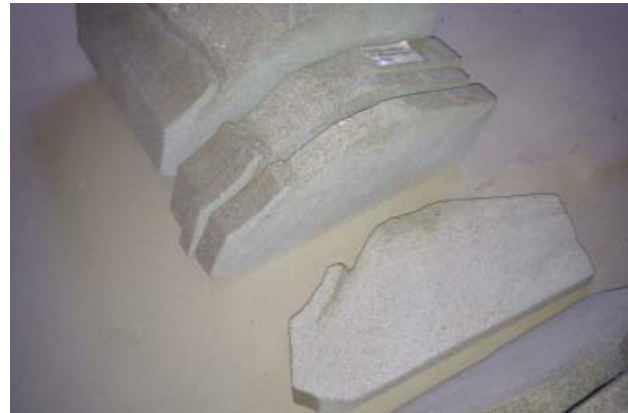
(o.) Festigungsversuch am Turmhelm: das zum Ausbau bestimmte Stück wurde vorgängig gefestigt und nach dem Ausbauen in horizontale Scheiben geschnitten.

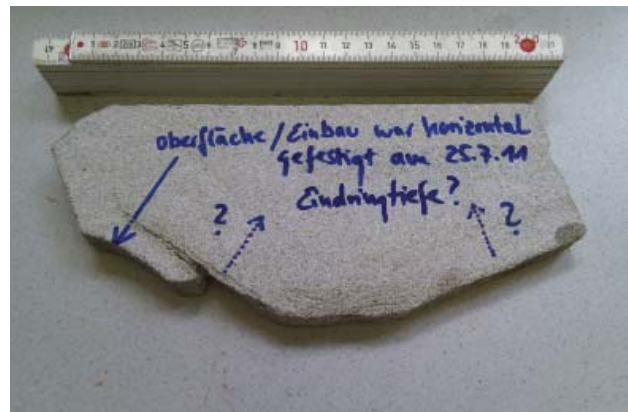
(m.) Die Prüfstücke wurden anschliessend in der Bauteile und im Labor von CSC hinsichtlich Eindringtiefe des Festigers untersucht.

Da der Festiger mit beiden Methoden nicht nachgewiesen werden konnte, wurden die Proben einer Röntgenfluoreszenzanalyse (XRF) unterzogen. Die Methode war erfolgreich. Es konnte eine Eindringtiefe von 3 bis 4.5 cm nachgewiesen werden. Dieser Wert entsprach ungefähr den Erwartungen, reichte aber nicht aus, um die bestehende tiefe Lockerzone zu überbrücken.

Dieses Verfahren ist zwar weder hoch präzise noch zerstörungsfrei, liefert aber zuverlässige Aufschlüsse zur Lokalisierung der gefestigten Bereiche. Die Untersuchungsergebnisse boten die wissenschaftliche Grundlage zum Entscheid, gewisse ausgeprägte Lockerzonen im Zuger Sandstein vor der Restaurierung durch Abkratzen zu entfernen (vgl. auch Kapitel «Restaurierung Turmhelm»).

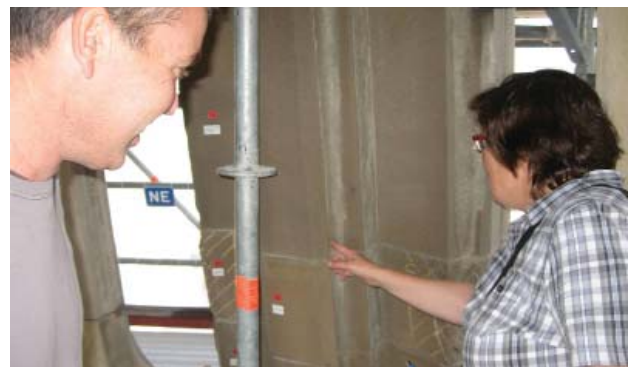
(u.) Weitere Referenzstellen und spezielle Situationen wurden vor Beginn der Massnahmen in Situ mit Christine Bläuer (CSC) begutachtet und dokumentiert.

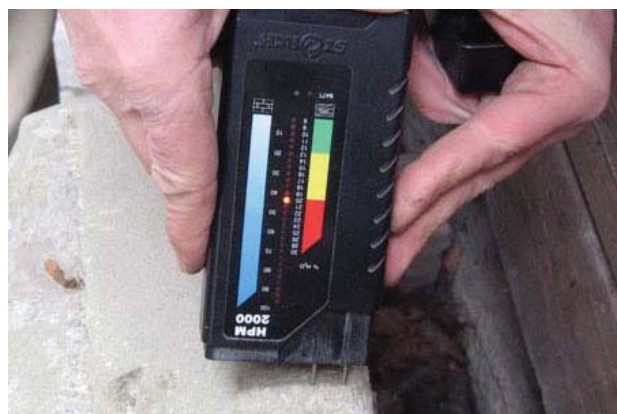
(o.) Versuche zur Überprüfung der Feuchtemessung mit dem HMP2000 am 3.11.2011 in der Münsterbauhütte.

Fazit: Messgeräte spiegeln bei der Bestimmung der Feuchtigkeit eine Präzision vor, die nur bedingt den tatsächlichen Verhältnissen entspricht. Die Messwerte werden durch den Anwender und die vorherrschenden Bedingungen stark beeinflusst. Die Hoffnung, dass der ideale Zeitpunkt für die Festigung mittels Feuchtigkeitsmessungen am Stein festgestellt werden kann, hat sich leider zerschlagen. Somit wird der für eine Festigung günstige Zeitpunkt nach wie vor aufgrund der mittelfristigen Wetterlage bestimmt werden müssen.

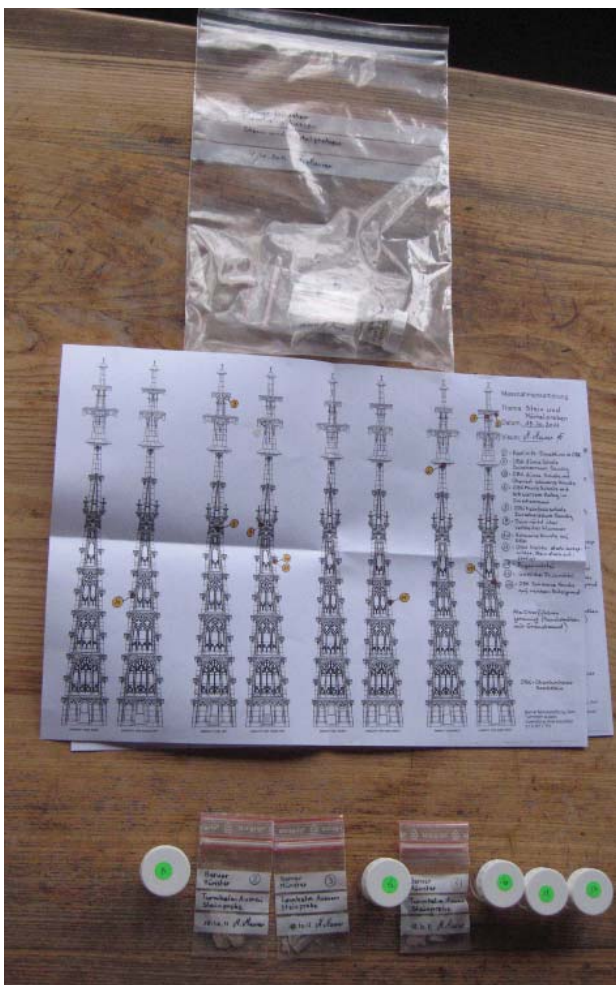
(1.) Probenentnahmen am Turmhelm. Die Proben wurden zur Laboranalyse an CSC Fribourg geschickt und könnten unter anderem Aufschluss über bislang undefinierte historische Behandlungsmittel bringen.
