## Berner Münster-Stiftung, Bern

September 2008

## STEINKONSERVIERUNG UND -RESTAURIERUNG

### Verkürzung von Pflegezyklen

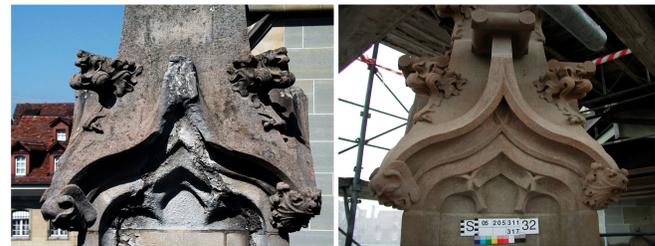
Die Eckfiale Süd am Westwerk wurde um 1905 weitgehend aus Zuger Sandstein erbaut. Seither waren keine Pflegemassnahmen oder Eingriffe am Objekt mehr ersichtlich respektive bekannt. Im September 2000 machte der Zustand des rund 100jährigen Bauteils eine Sicherung nötig. Als Sofortmassnahme wurde ein Stahlkorsett zur Stabilisierung angebracht und die Fiale mit einem Schutznetz eingepackt.

Vorzustand

Nähere Untersuchungen ergaben, dass ein Totersatz der Fiale nicht nur wirtschaftlich, sondern auch historisch und künstlerisch ein grosser Verlust für das Münster wäre – die gut erhaltenen Bildhauerarbeiten sind gestalterisch von hohem Rang. Im Sommer 2001 nahm die Münsterbauhütte deshalb mit fachlicher Unterstützung der Restauratoren Andreas Waiser und Katrin Durheim aus Zug eine erste Etappe der Restaurierung/Konservierung in Angriff. Ziel war der Substanzerhalt sowie die Schadensprävention (Sicherung statt Totersatz/Kopie). Auf einen Ersatz der Fiale konnte dank dem Einsatz aller Mitarbeiter der Münsterbauhütte verzichtet werden. Gearbeitet wurde mit rein mineralischem Mörtel ohne synthetische Zusätze. Dieser Werkstoff erforderte sowohl bei der Verarbeitung als auch bei der Nachbetreuung der Mörtelflicke höchste Konzentration. Nach einem saisonbedingten Unterbruch im Winter 01/02 wurden die Arbeiten im Frühling 2002 wieder aufgenommen und im Oktober erfolgreich abgeschlossen.

Materialaufwand in Naturstein: < 1%  
 Arbeitsaufwand brutto: rund 2'500 h  
 Kosten: rund SFr. 250'000.--  
 Ergebnis: 100 jährige Originalsubstanz mit den bestehenden hochrangigen Bildhauerarbeiten bleibt bei periodischer Pflege der Nachwelt langfristig erhalten. Bescheidene Kräftebindung beim Personal der Bauhütte, bei gleichzeitigem Erwerb von wichtigen Zusatzkompetenzen

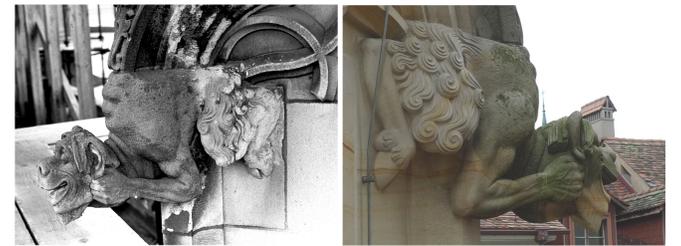
Materialaufwand Naturstein: 100%  
 Arbeitsaufwand brutto: rund 16'000 h  
 Kosten indexiert per 2001: rund SFr. 1.5 Mio  
 Ergebnis: Neuer Bauteil (Kopie) in vorzüglicher Ausführung und bestem Material (Oberkirchener), Totalverlust eines Zeitzeugnisses am Bau, grosse Kräftebindung beim Personal der Bauhütte.

Vorzustand

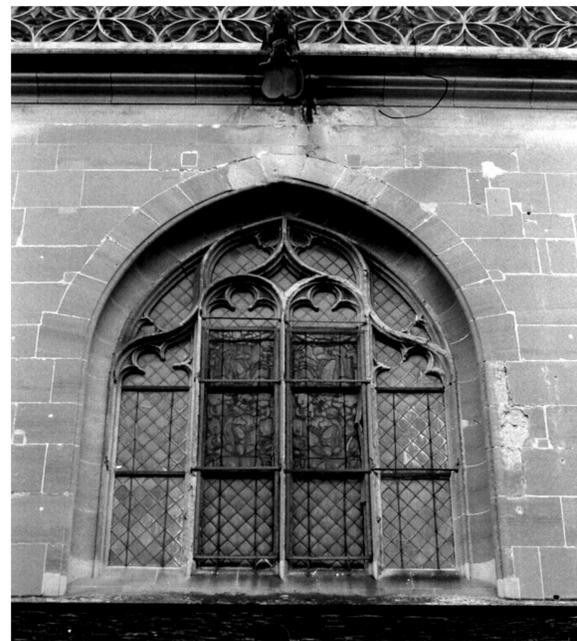
Vorzustand

Leibung, Stab- und Masswerk am Obergadenfenster 50 der Nordseite wurden 1995 durch die Münsterbauhütte im Rahmen der zwischen 1987 und 1998 durchgeführten Kampagne komplett ersetzt.

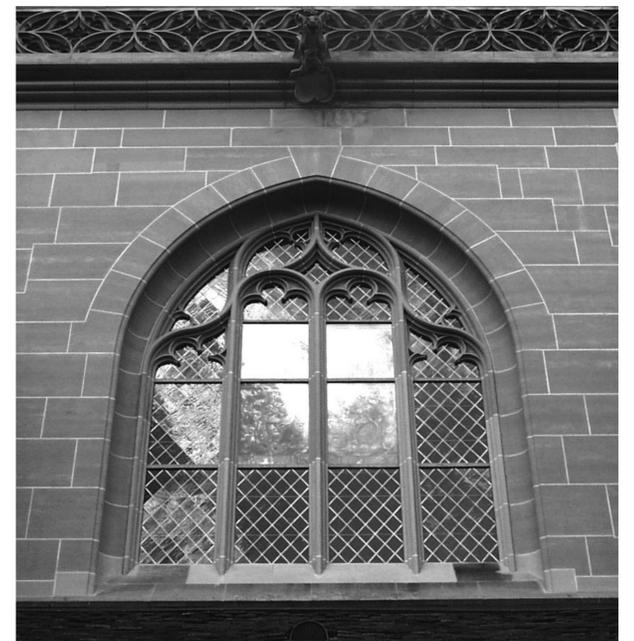
nach Renovation

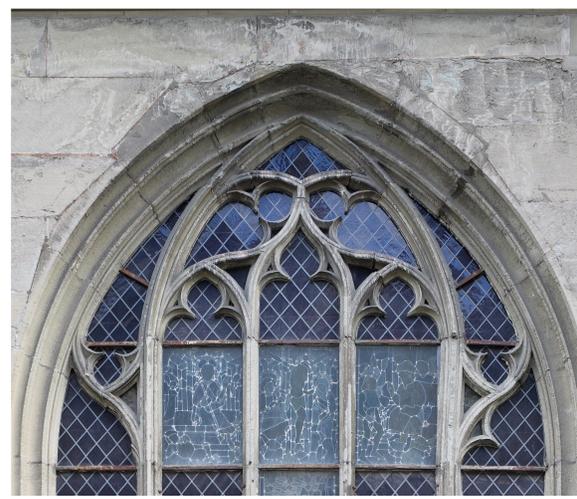
Vorzustand

Das Fenster 70 am nördlichen Seitenschiff wurde 2004-2005 ebenfalls durch die Münsterbauhütte an Ort restauriert, diesmal ohne jeglichen Steinersatz. Der angetroffene Zustand war bei beiden Fenstern 50 und 70 vergleichbar. Die Profile der Obergadenfenster sind allerdings generell wesentlich grösser und somit stabiler als diejenigen der Seitenschiffenster.

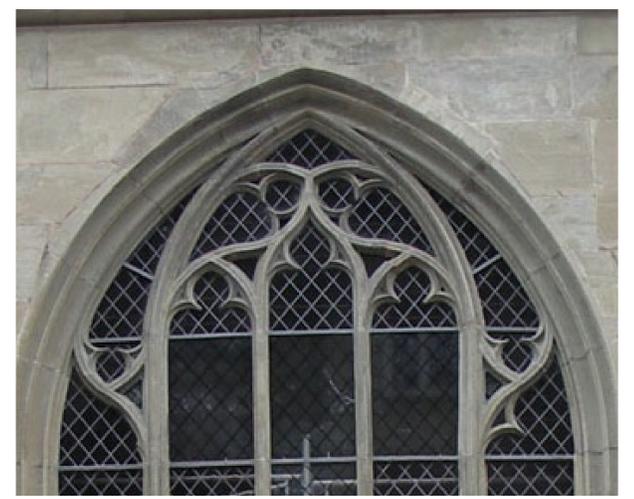
nach Restaurierung
