Berner Münster-Stiftung, Bern

September 2008

STEINKONSERVIERUNG UND -RESTAURIERUNG

Konstruktiv / statisch bedingte Risse

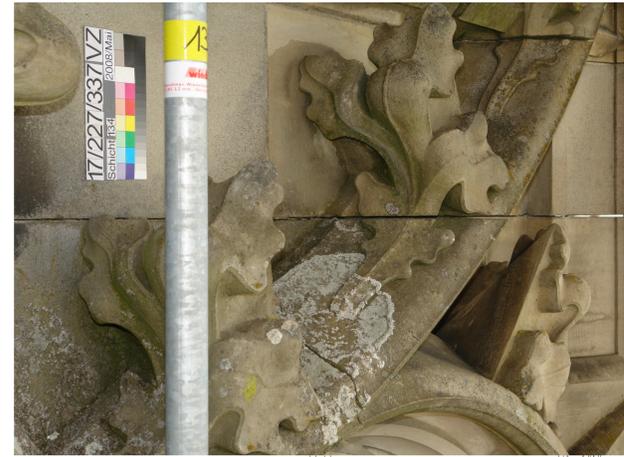
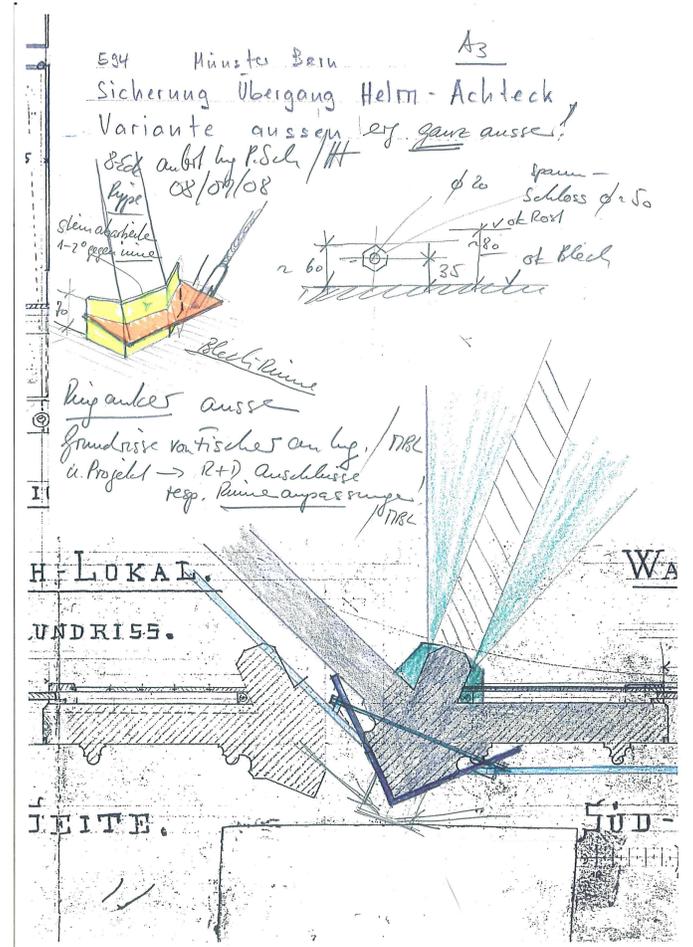
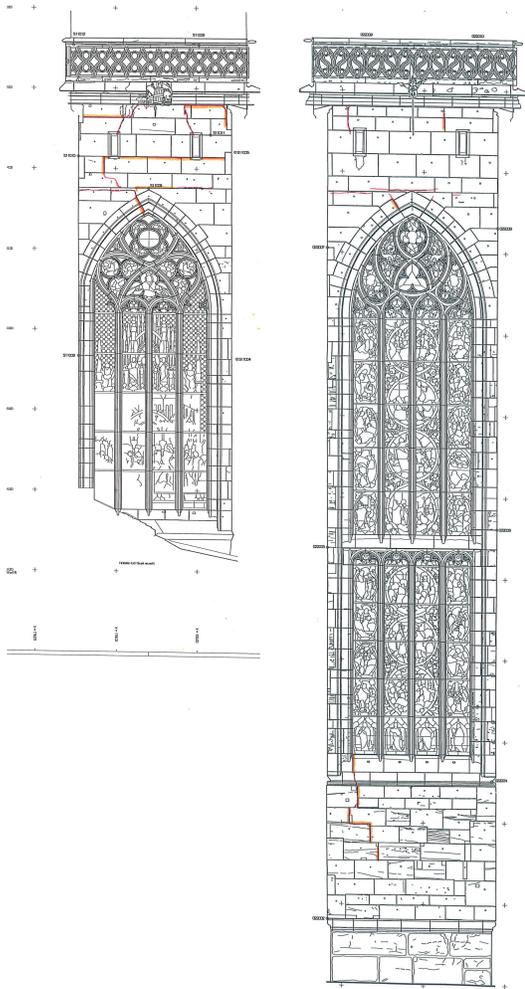
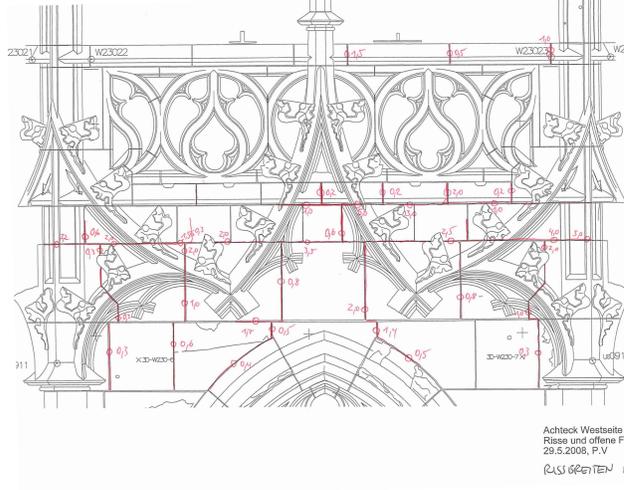
2008 konnten die von Kontrollgängen bekannten offenen Fugen am Übergang Turmhelm zum Achteck vom Gerüst aus genauer aufgenommen werden. Alte Pläne sowie Sondierungen brachten leider keine schlüssige Erkenntnis über Dimension und Zustand des alten Ringankers. Ein Projekt für einen zusätzlichen Ringanker befindet sich in Bearbeitung.

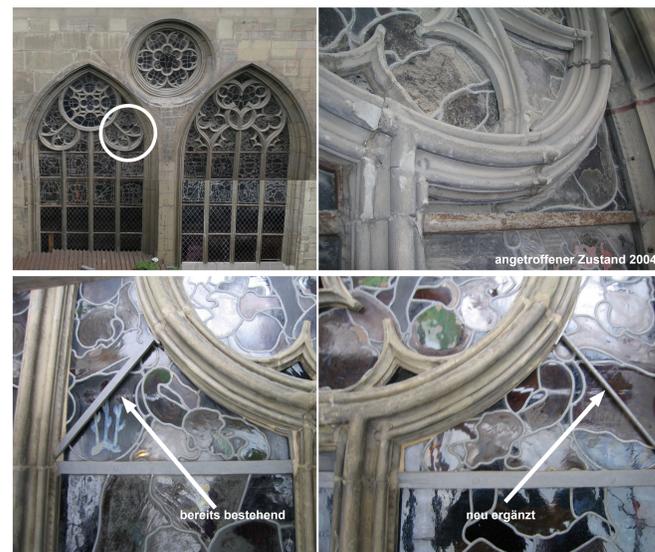
Erlach-Ligerz Kapelle: durch Setzungen, vermutlich während oder nach dem Turmbau im 19. Jh. verschobene aber stabile Masswerkteile wurden nicht gerichtet, sondern analog einer bereits bestehenden älteren „Kricke“ stabilisiert.

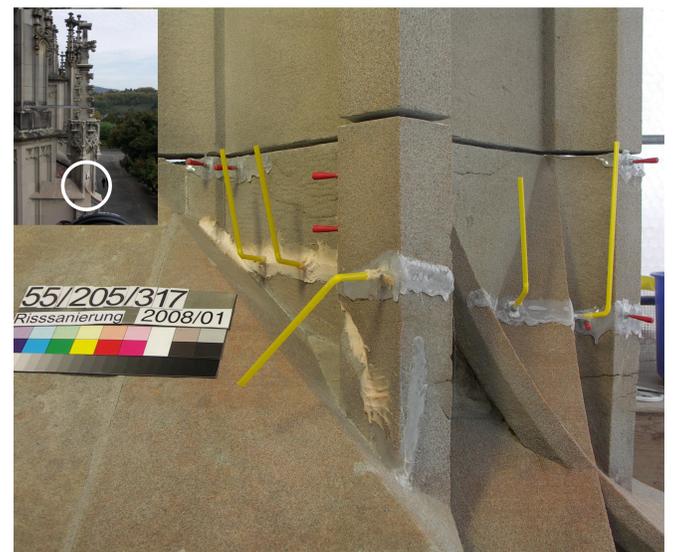
Dieser durchgehende Riss an einer Fiale (Pfeiler 55 Süd) wurde teils mit Heisskleber, teils mit Latex geschlossen. Über die Trinkhalme wird Mikrozement solange eingefüllt, bis das Injektionsmaterial auf der gegenüberliegenden Seite wieder austritt. Selbstverständlich wurde der Riss zusätzlich über einen Edelstahlbübel armiert.

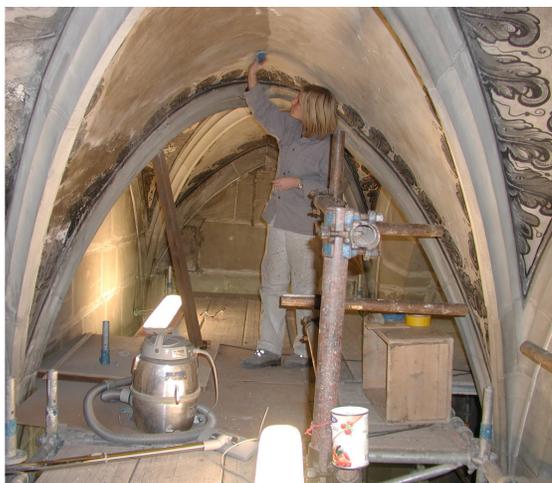
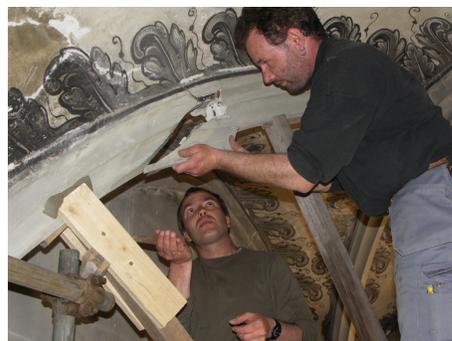
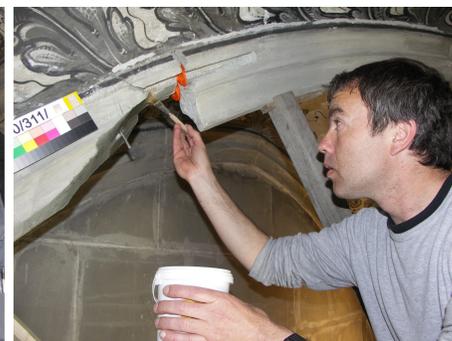
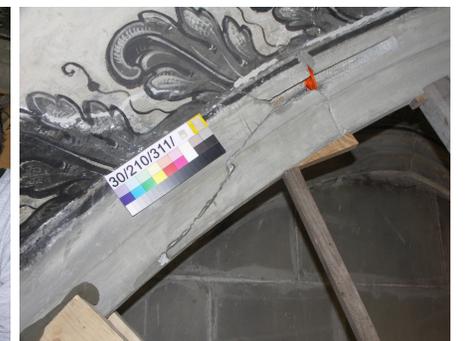
Sicherung einer Gewölberrippe in der Schütz-Kapelle 2006. Die Rippe wurde mit einer Gewindestange aus Edelstahl zurückgehängt, das abgebrochene Rippenstück verdübelt und mit Mörtel vergossen. Ursache waren hier aufgrund früherer Wassereinträge rostende Eisendübel im Gewölbe.
