# Grobzustandskontrolle und Sicherung Aussen

Tätigkeitsbericht 2000  
Berner Münster-Stiftung

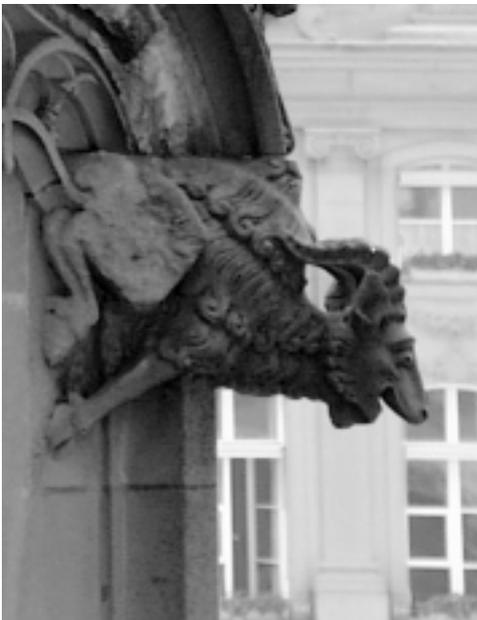
### Westwerk Eckfiale Süd

Der Zustand der südlichen Eckfiale machte eine Sicherung nötig.

Einsatz südliche Eckfiale  
Dienstag 12. September  
morgens, Montage des  
Schutznetzes

Als Sofortmassnahme wurde ein feines Stahlkorsett zur Stabilisierung angebracht und die Fiale mit einem diskreten Schutznetz eingepackt. So kann der Personenschutz gewährleistet werden, ohne reich bearbeitete Teile unwiederbringlich zu entfernen oder abzubrechen und ermöglicht, die nötigen „Massnahmen“ ohne Überstürzung vorzubereiten.

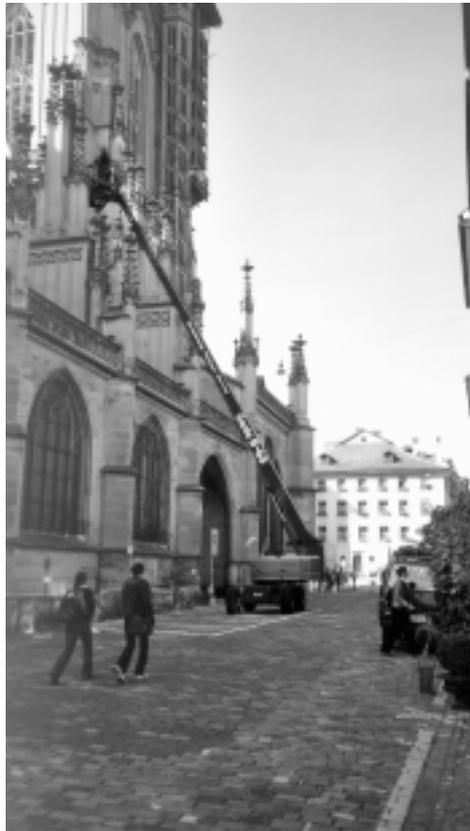
„äussere“ Fassaden

Risse, Abplatzungen, Verwitterungen, abgebrochene Stücke, offene Fugen etc.

Ungefährliche Abplatzungen an der Oberfläche.

Viele Risse hör- oder sichtbar.

Fialen recht guter Zustand. Bauteile aus Obernkirchener Sandstein allgemein sehr guter Zustand. Bauteile aus Zugerstein heikel.

Sofortmassnahmen drängen sich nicht auf. Regelmässige Nachkontrollen sind aber nötig.

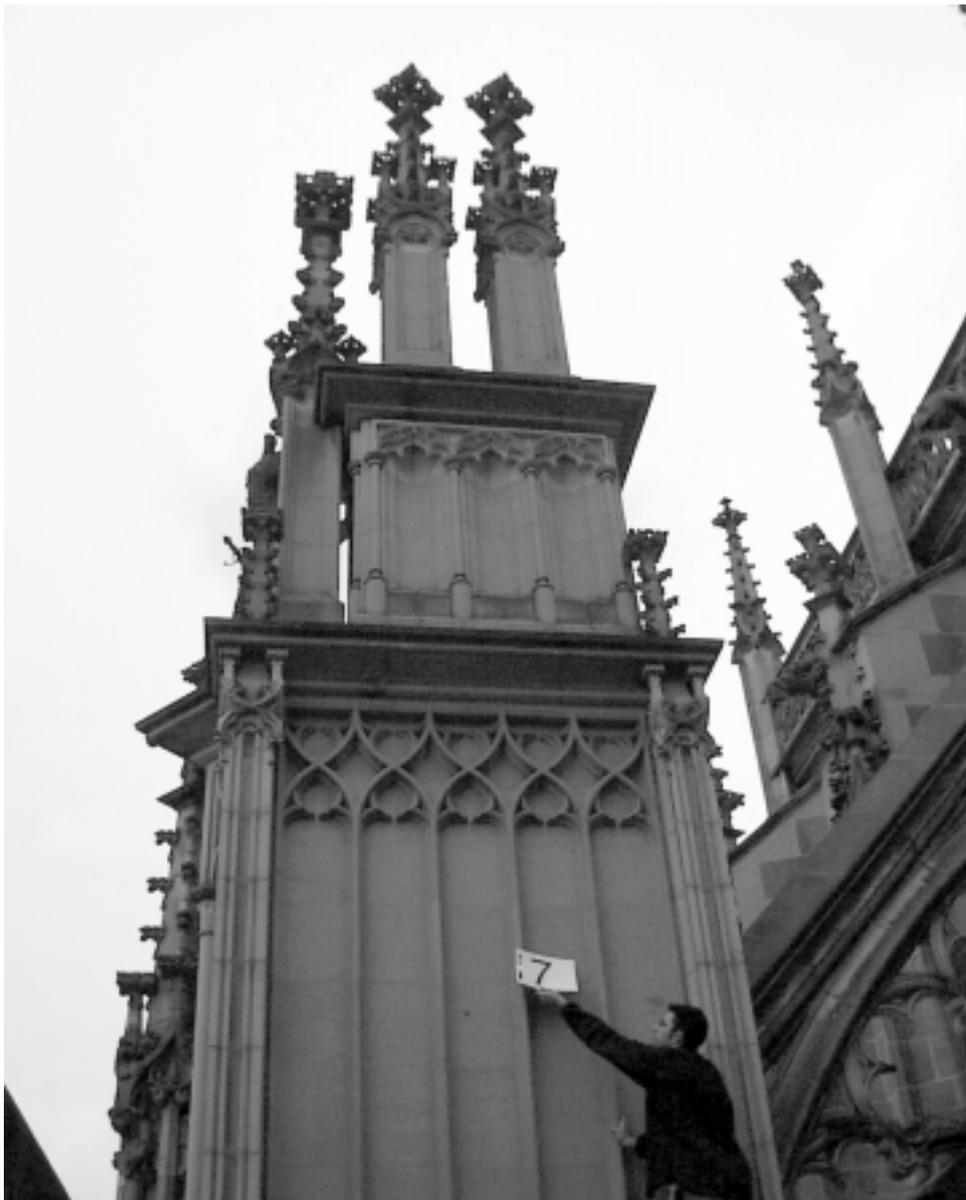
Systematische Aufnahme aller Strebepfeiler der Längsfassaden

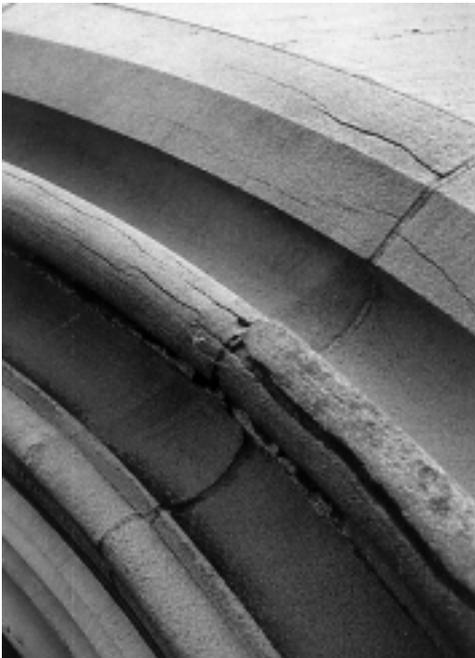
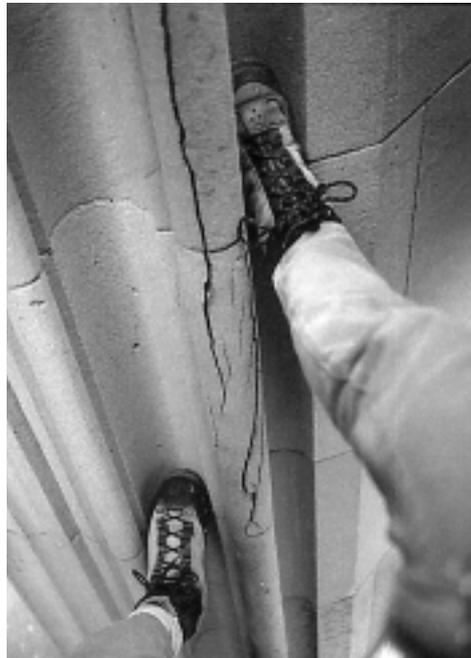
### Turmachteck

Schadensbild:  
Starke  
Schalenbildung beim  
Zuger Sandstein.

Aus Gründen des Personenschutzes musste leider (vorallem in grosser Höhe über der Viereckgalerie) eine erhebliche Menge stark absturzgefährdeter Teile (grossteils harte Schalen beim „Zuger“ Sandstein) entfernt werden.
