BERNER MÜNSTER-STIFTUNG TÄTIGKEITSBERICHT 2001

Münsterbauleitung Bern
H.Häberli, Münsterarchitekt
Bern, April 2002

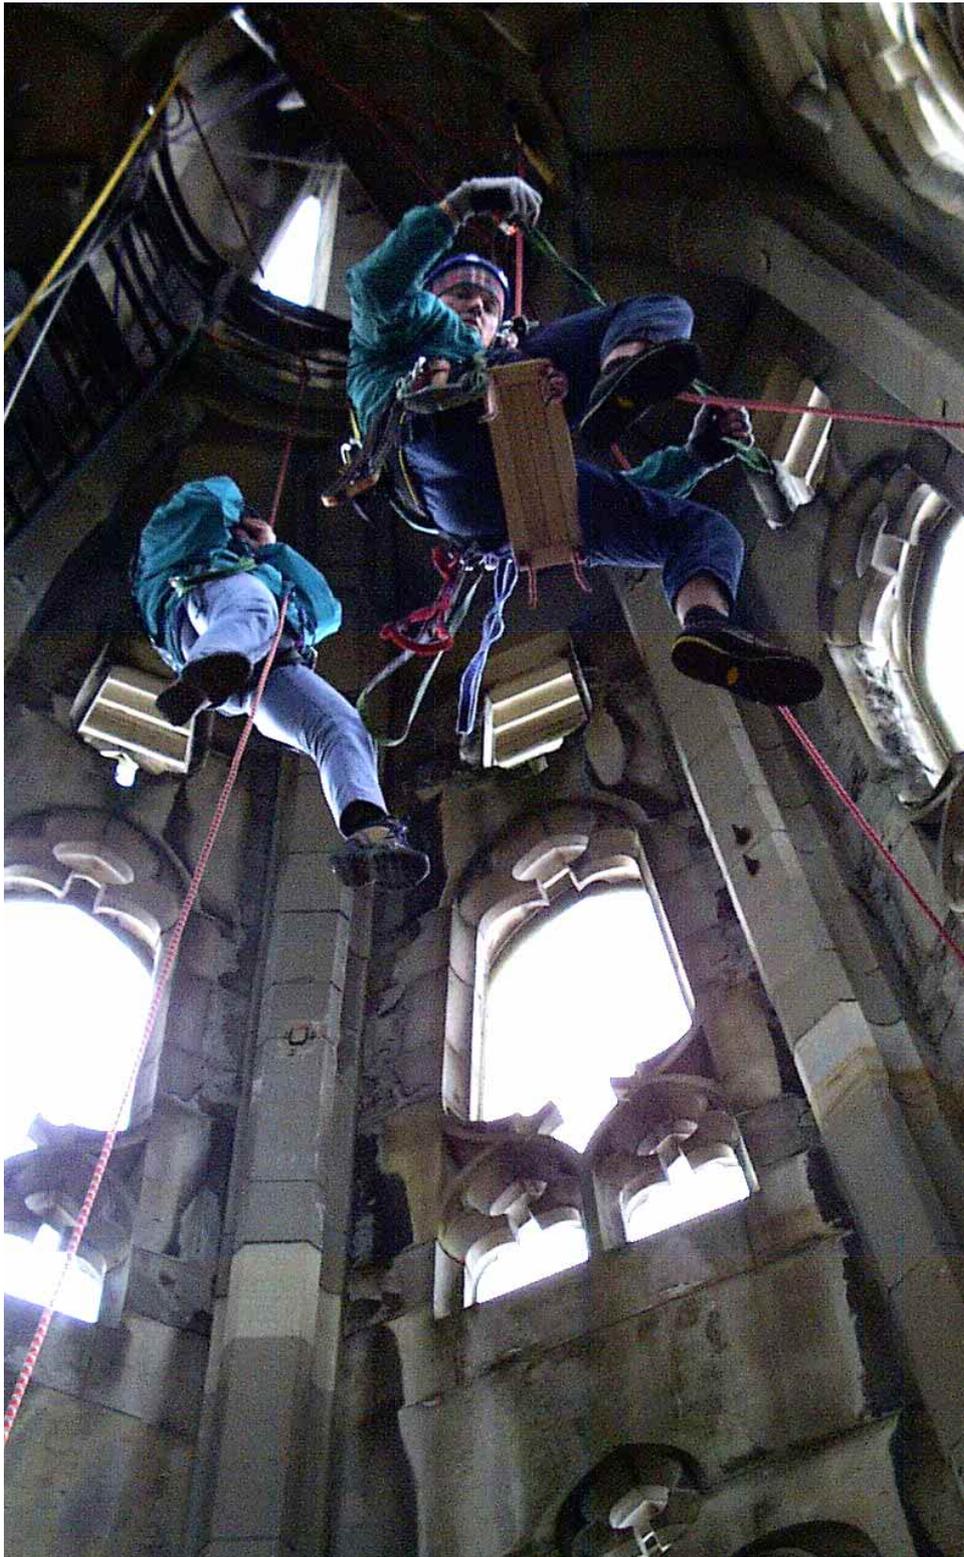
Bauteile (Masswerke und Krabben) aus Obernkirchener Sandstein sind in gutem Zustand. Bauteile aus Ostschweizer Sandstein weisen zum Teil Schalenbildung auf. Die Krabben sind, bis auf eine Ausnahme, in gutem Zustand. Aussen, vor allem auf der Wetterseite, sind viele Fugen stark offen, z.T. mit erheblichem biogenem Bewuchs (Moose, Flechten). Im obersten Teil des Helms ist auf allen Seiten ein Riss (Erdbeben 1946) mit alten Mörtelflicken sichtbar.

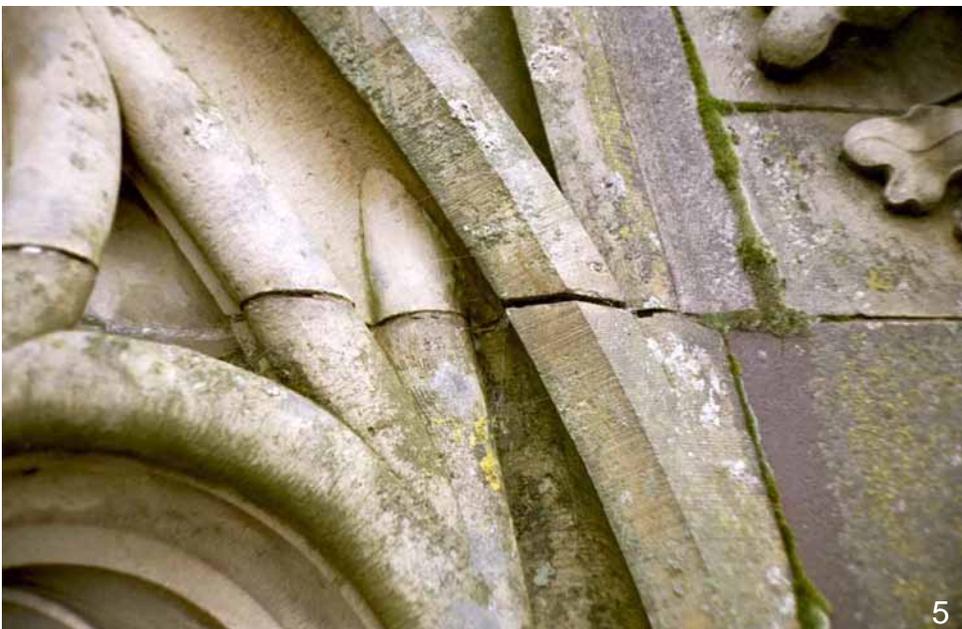
1 Abbröckeln des Sandsteins im Turminnern

2 Schalenbildung im Ostschweizer Sandstein

4 Riss im obersten Teil des Helms

5 Offene Fugen, zum Teil mit Moos bewachsen

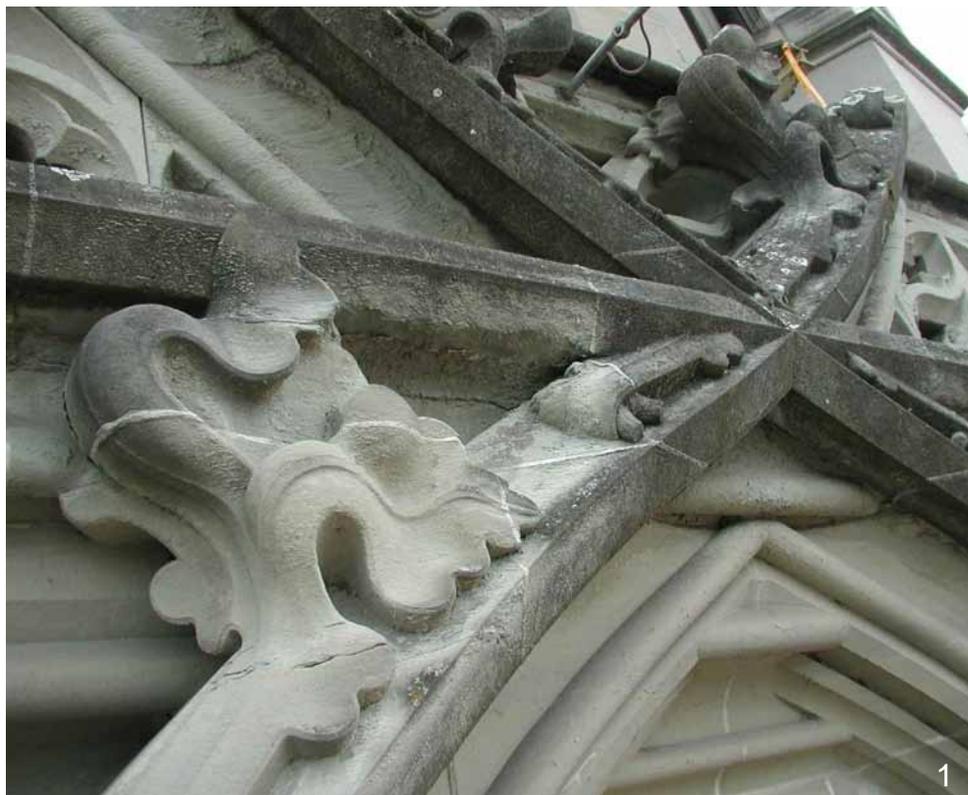
Die 1970/71 renovierte Südfassade zeigt von oben im Brüstungs- und Abschlussgesimsbereich ebenfalls Spannungsrisse und erstaunliche Witterungsschäden.

- 4 Biogener Bewuchs an wasserführenden Stellen hält den Stein noch länger nass und kann die Schadensbildung beschleunigen

- 5 Schäden durch Feuchtigkeitstransport

Brüstungen konservieren und gegen weitere Wassereinwirkungen schützen. Anschliessend Abdachungen und grosses Kranzprofil reinigen und konservieren. (HH)

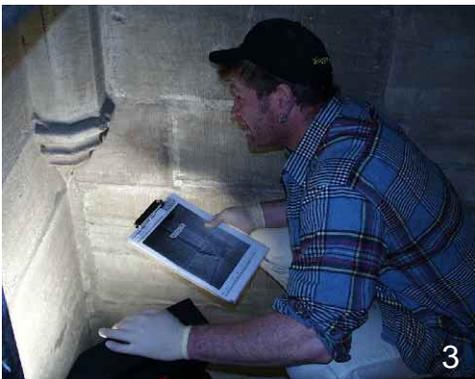
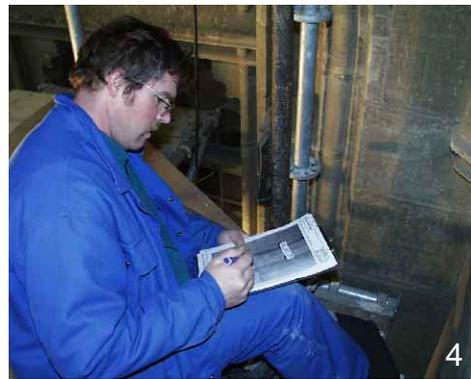
3-5 Zustandserfassung/ Schadenskartierung beider Portale Winterarbeit 01/02 (winterfest beheiztes Gerüst)

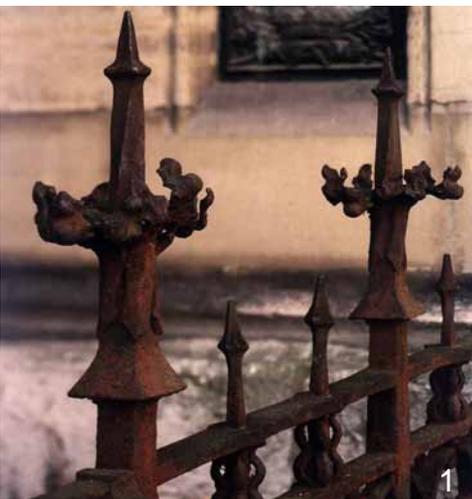
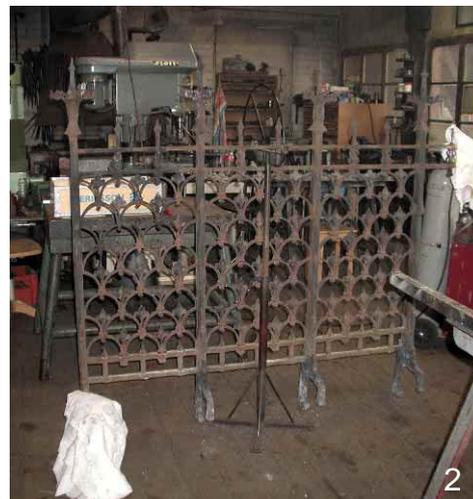
Schultheissen- pforte

1 Zinnen angerostet und
zum Teil beschädigt

Das aufwändig gearbeitete Gitter und Tor vor der Schultheissenpforte wird durch einen auf Restaurierungen spezialisierten Schlosser und Schmied instand gestellt. Alte Farbreste werden ausgebrannt, Rostnester ausgebürstet und fehlende Blatteile ersetzt.

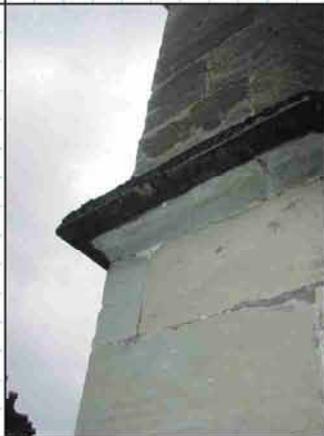
Chronische Schwachpunkte
Aus der Fläche herausragende Simse, Frieze oder andere Ornamenteile mit darunter sporadisch durchfeuchteten Schadstoff- und Salzansammlungszone.

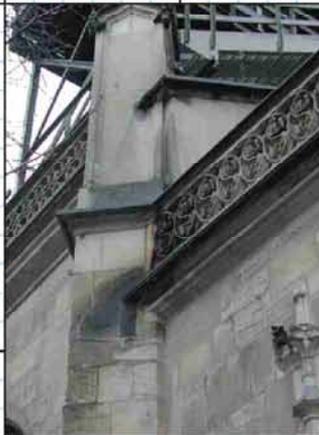
Wasser von oben ...
Durch ständig herablaufendes Wasser entstandene Auswaschungszone mit Erosionserscheinungen und Schmutzkruste.

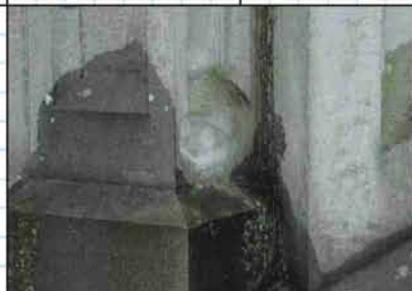
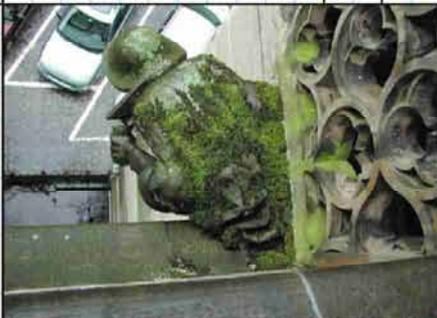
Organischer Bewuchs
Aufrauung der Steinoberfläche durch Flechten und Moose. So wird der Stein verwundbar für andere Umwelteinflüsse. Der Stein bleibt ständig feucht, was zu Auswaschungen und Salzschäden führt (Diverse Mikroorganismen bilden Schwefelsäure).

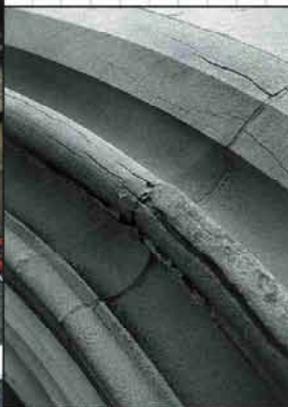
Schalenbildung
Oberflächenparallele Schalen die sich durch Risse lösen. Die harte Schale macht von aussen häufig einen relativ intakten Eindruck, fällt jedoch in grossen Stücken gleichzeitig ab. Besonders bei «Zugersandstein».

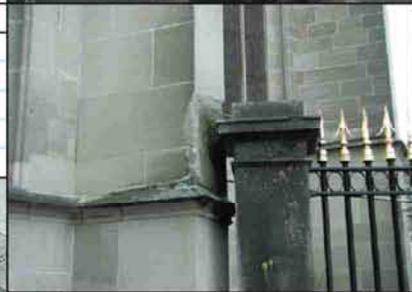
... und von unten
Spritzwasser und aufsteigende Mauerfeuchte führen im Sockelbereich zu verschiedenen Schadensbildern: Veralgung, hygroskopische Flecken, Schalenbildungen, Salzausblühungen und Aushöhlung.

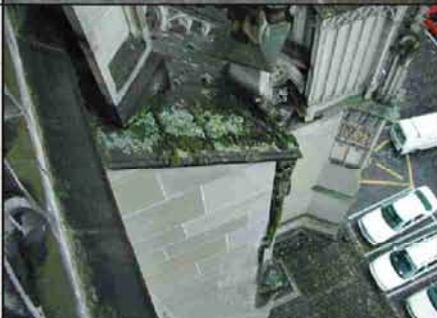
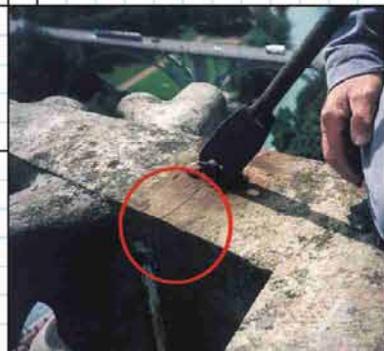
Folgen von sich durch Rost ausdehnenden Eisenteilen
Grosse Kreuzblume auf 95 m über Boden (feiner Steinriss durch angerosteten Flacheisendorn von ca. 1946), Gewölberippen innen (Steinsprengung durch angerosteter Eisendübel von ca. 1912).

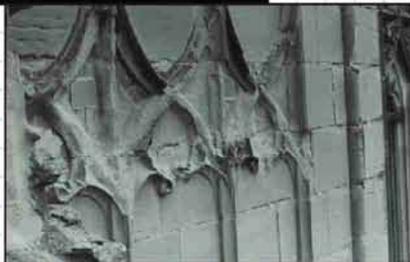
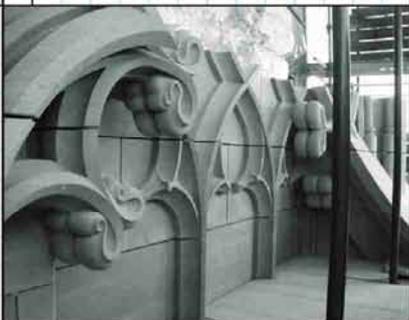
Extreme Verwitterung
Stark verwitterte Turmfassade West gross-
teils bereits 1849 schon einmal erneuert!
