Grobzustandskontrolle und Sicherung aussen

Turmhelm

Tätigkeitsbericht 2001
Berner Münster-Stiftung

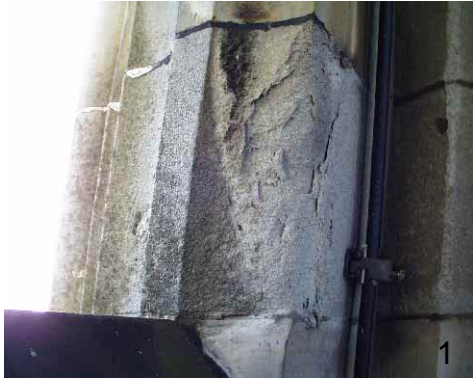
1 Abbröckeln des Sandsteins im Turminnern

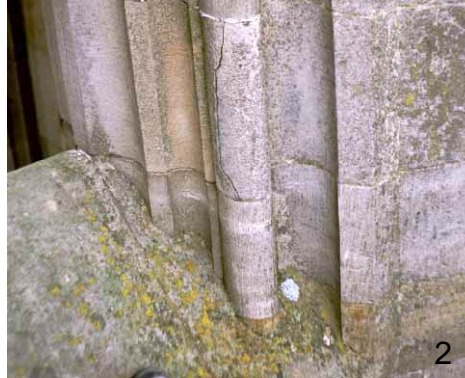
2 Schalenbildung im Ostschweizer Sandstein

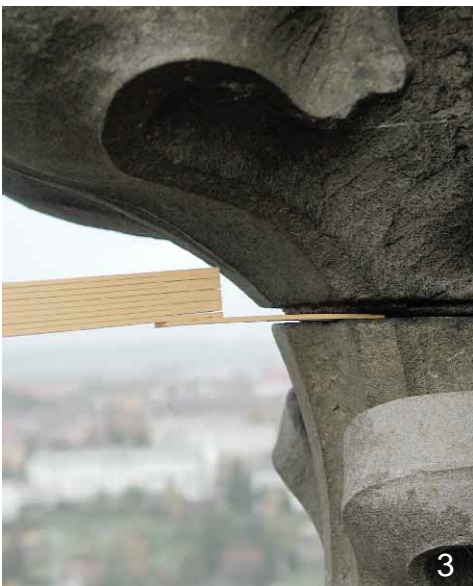
3 Offene Fugen auf der Westseite

Sofortmassnahmen drängen sich nicht auf, die offenen Fugen sollten aber demnächst saniert werden. (MM)

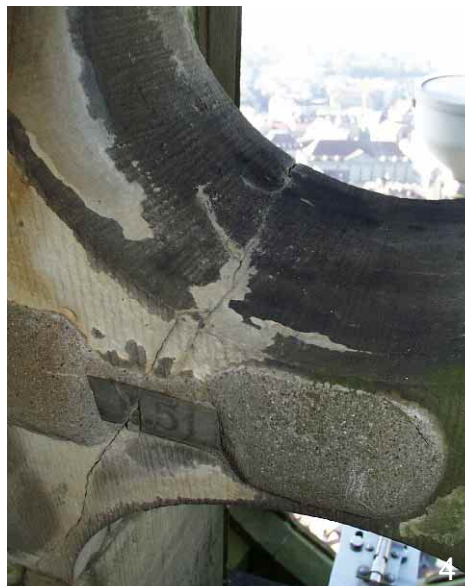
4 Riss im obersten Teil des Helms

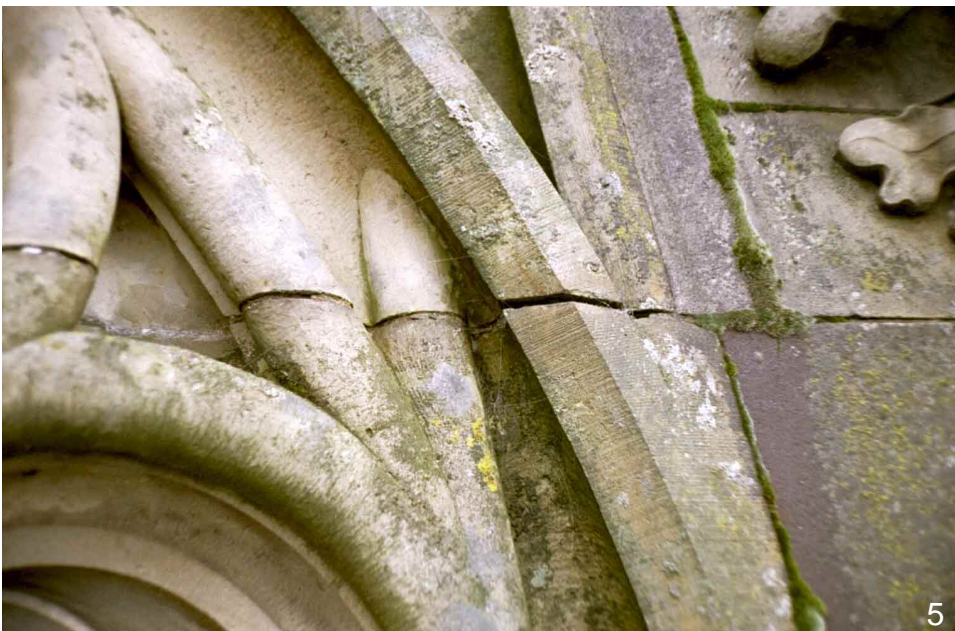
5 Offene Fugen, zum Teil mit Moos bewachsen

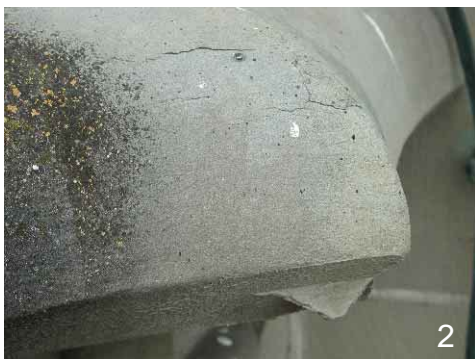
- 1 An vorstehenden Bauteilen starke Abwitterung, besonders in den beschatteten Ausdunstungszonen

Brüstungen konservieren und gegen weitere Wassereinwirkungen schützen. Anschliessend Abdachungen und grosses Kranzprofil reinigen und konservieren. (HH)

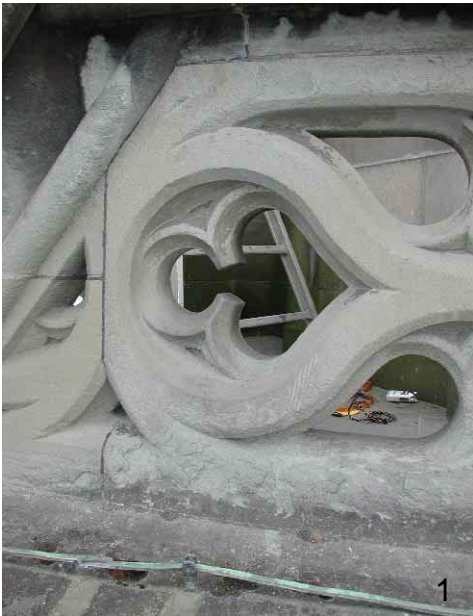
- 1 Brüstungsmasswerke schutzlos der Witterung ausgesetzt: (Abplatzungen und starkes Absanden)
- 2 Vorstehende Bauteile mit biogenem Bewuchs

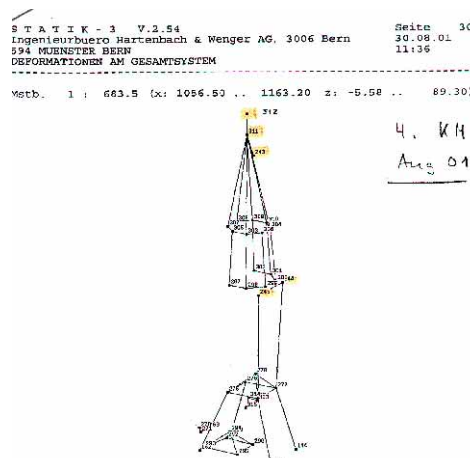
Visualisierung der Deformationen am Gesamtsystem, Ausschnitt Turm

Die 3. Kontrollmessung vom Mai 2001 umfasste ausgewählte Messpunkte im Bereich des Turmes, der Südfassade und des Chores. Damit wurden die Lagekontrollen an Stellen durchgeführt, wo bei früheren Messungen Setzungen festgestellt wurden (Turm, Südfassade), bzw. wo bisher noch keine Kontrollmessungen erfolgt waren (Chor). Die Messungen zeigten im obersten Bereich des Helmes horizontale Verschiebungen bis 20 mm.

Um diesen Sachverhalt zu klären, wurde im August 2001 eine auf den Helm beschränkte 4. Kontrollmessung durchgeführt. Dabei wurden an der Helmspitze entgegengesetzte Verschiebungen von 3 mm gemessen. Die Auslenkung gegenüber der Nullmessung vom August 2000 beträgt somit 17 mm.

Für eine bessere Beurteilung der Kontroll- und Deformationsmessungen müssen verschiedenen Einflüsse, wie Temperaturänderungen, Luftfeuchtigkeit, Winddruck auf das Gebäude, noch genauer untersucht werden.

Vom Ingenieur wird ein Vorschlag für weitere Kontrollmessungen ausgearbeitet. (MM)
