Konservieren und Restaurieren

Tätigkeitsbericht 2001
Berner Münster-Stiftung

Westwerk Eckfiale Süd

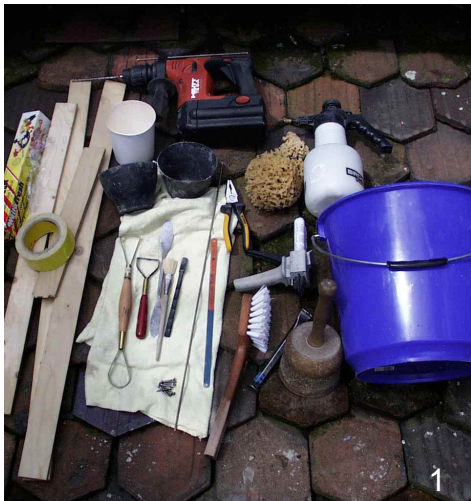
- 1 Material zum Aufmörteln
- 2 Einsetzen der Armierung
- 3 Prinzipskizze Mörtelflicke
- 4 Antrag des Kernmörtels
- 5 Feinkörnigerer Deckmörtel
- 6 Fertig aufmodellierter Flick am Fialenries

Aufmörtelungsversuche am Zugerstein mit rein mineralischem Steinerfüllungsmörtel (Rezept A. Walser/ K. Durheim):

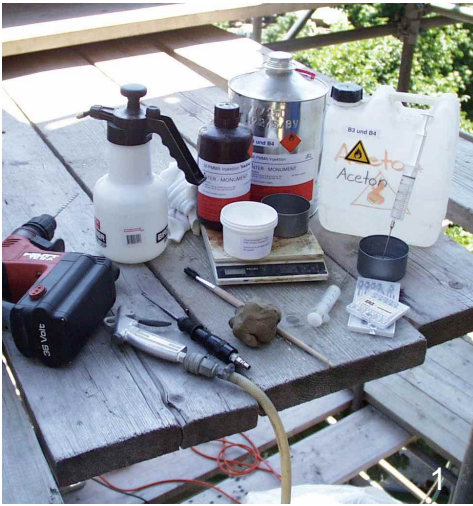
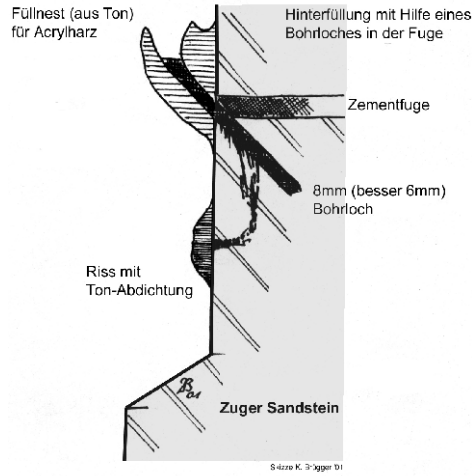
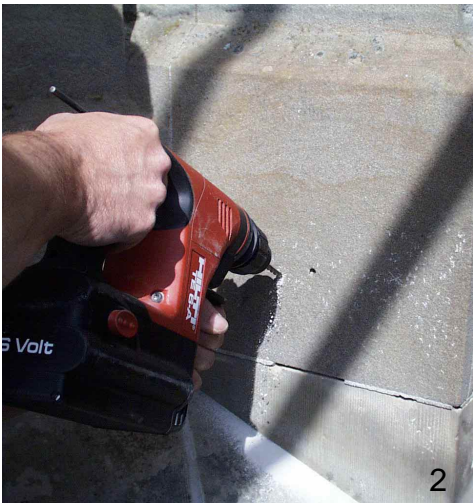
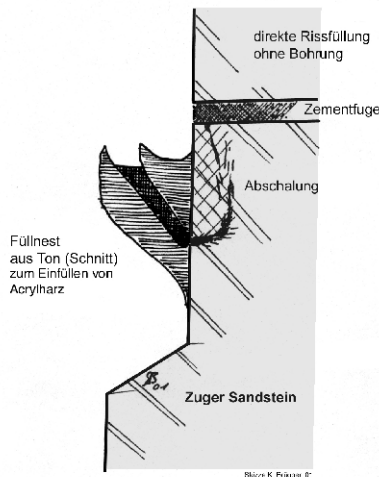
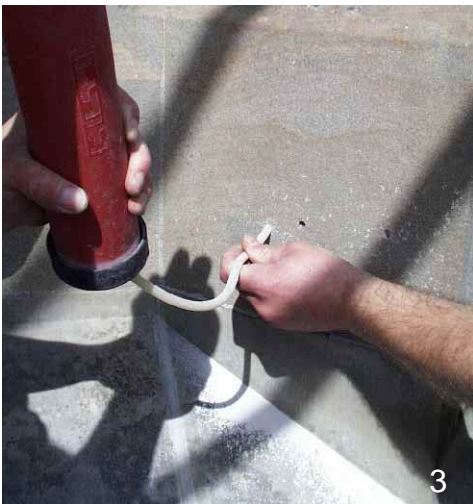
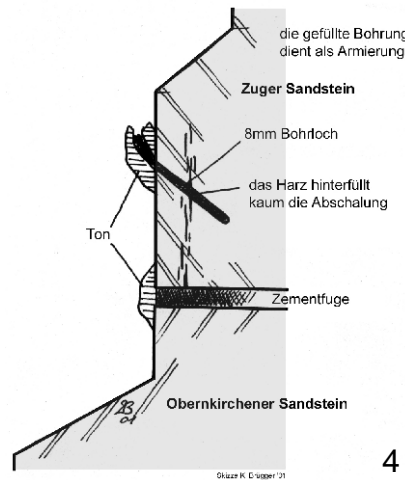
- 1 Material für Harzinjektion
- 2 Bohrung zum Hinterfüllen einer Abschalung
- 3 Ausblasen der Bohrlöcher
- 4 Prinzipskizzen Harzinjektion
- 5 Abdichten von Rissen mit Ton verhindert das Austreten von Harz und lässt dieses von der Oberfläche zurückstehen, womit ein Überstreichen mit Mörtel als Schutz möglich wird
- 6 Injizieren von Acrylharz

Rissanierung und Hintergiessen von Schalen mittels Acrylharzinjektion:

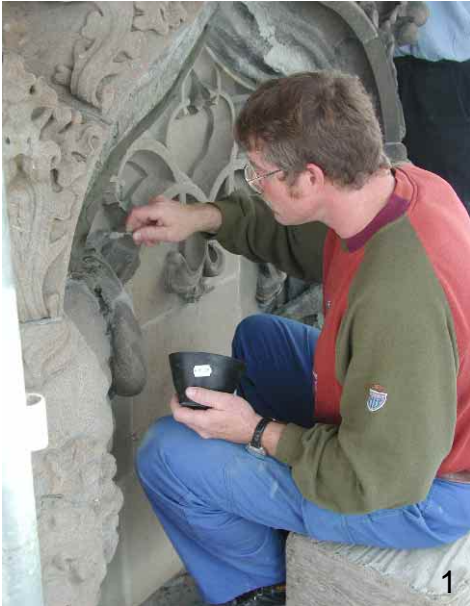
1 Aufmodellieren am unteren Baldachin

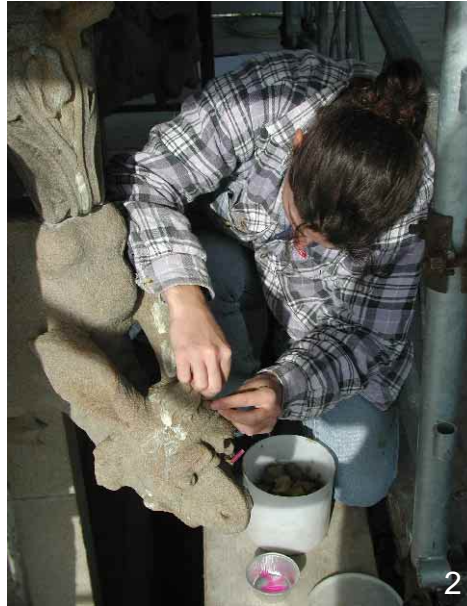
2 Harzinjektionen an Fabeltier am unteren Baldachin (Abdichtung aufgrund Erfahrungen der Bauhütte neu mit Latex statt Lehm)

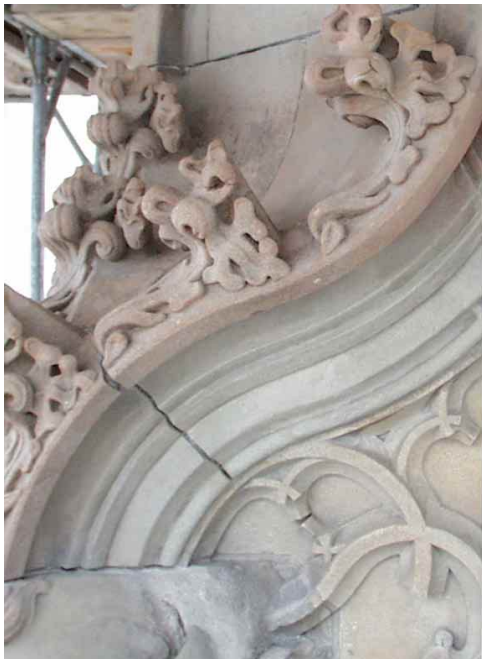
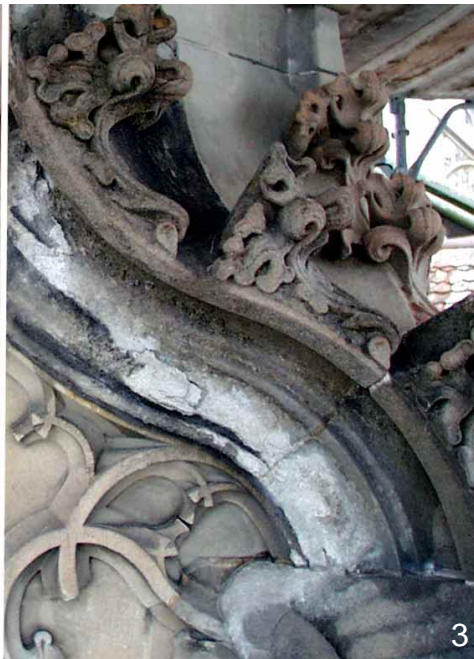
3 Aufmodellierung am unteren Baldachin durch die Bauhütte (rechts Vorzustand Aug. 2001, links nach Restaurierung, Stand Nov. 2001)
