## Präventive Massnahmen

### Steinbruch Abbau Felsvorsprung

Tätigkeitsbericht 2001  
Berner Münster-Stiftung

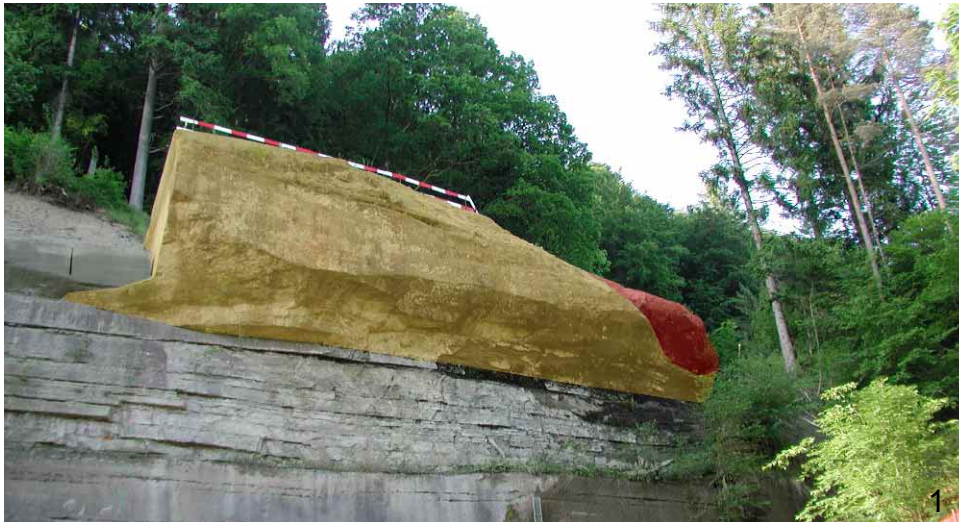
1 Abgebaute Felsvorsprung

Nachdem 1998 der direkt im Gefahrenbereich liegende Felsüberhang entfernt worden war, wurde 2001 der im Westen übriggebliebene Überhang abgebaut.

Verschiedene Varianten für eine Sicherung (mit Netzen etc.) sind überprüft worden, und man entschied sich aus Sicherheitsgründen für einen Abbau des gesamten Volumens.

In zwei Etappen wurden insgesamt ca. 650 Tonnen Fels abgebaut. Da der abzubauenende Fels ausserhalb der Reichweite des Krans lag, musste für die Sicherung der Geräte ein Bagger zugemietet werden. Der Steinabbau erfolgte konventionell (Schrämmaschine, Hydraulische Keile, diverse Pressluftwerkzeuge).

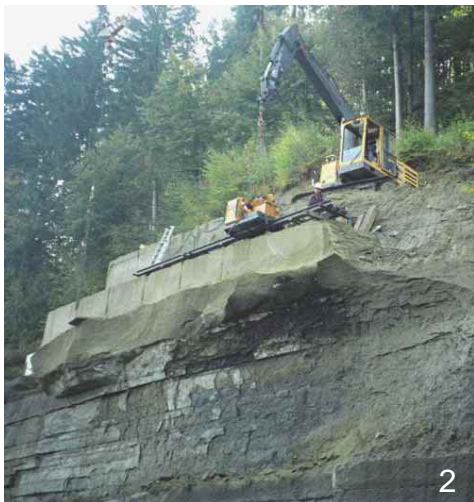
2 Schneiden mit der Schrämmaschine, Sicherung der Arbeitsgeräte mit dem Bagger

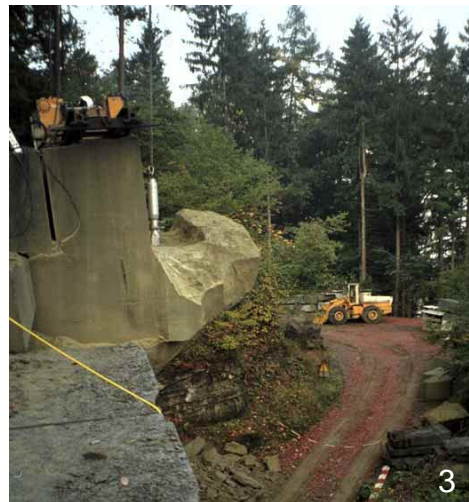
3 Aufspalten des Steines gegen die Gesteinslagerung mit dem Dardagerät

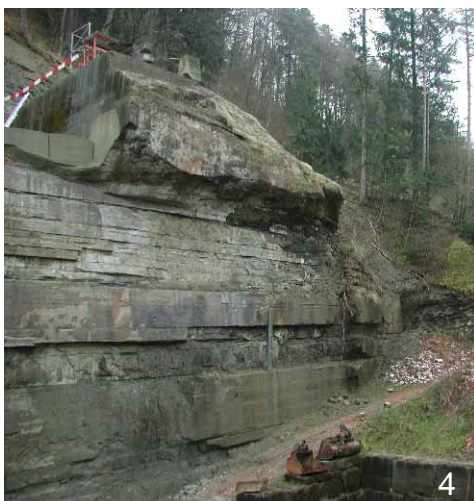
4 Felsnase bis 2 Meter überhängend 5 Meter hoch und 15 lang

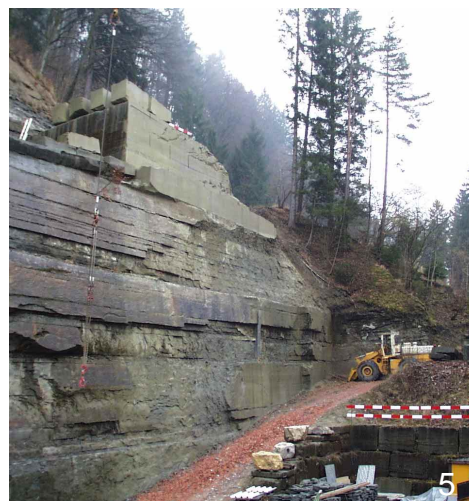
5 Felsnase abgebaut, ein Gefahrenbereich weniger

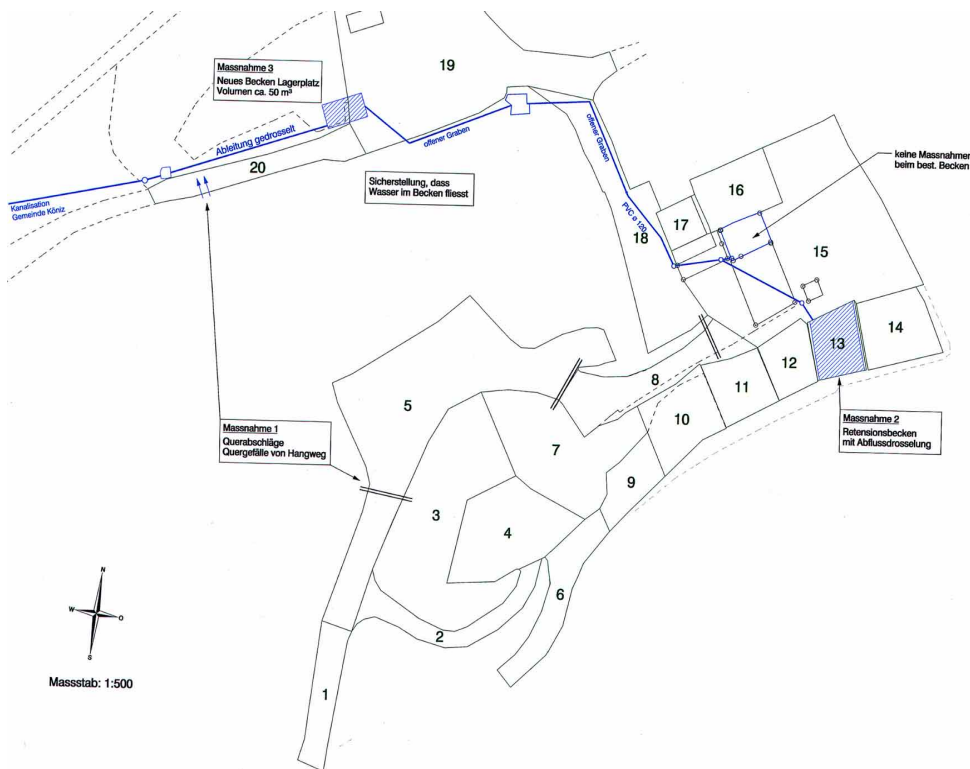
Massnahmenplan aus  
Steinbruch Grünenboden  
Entwässerungskonzept  
Ingenieurbüro Bigler / LP  
Ingenieure

Bei starkem Regen vermag weder die Versickerungsanlage noch die Überlaufleitung das anfallende Wasser zu übernehmen. Als Folge davon überläuft der Sickerschacht und das Wasser fliesst über das offene Feld in Richtung der Liegenschaft Dahlenweg 24/26.

Mit einem einfachen, modular aufgebauten Entwässerungskonzept sollen folgende Ziele erreicht werden:

- Kein Überlauf in das freie Feld unterhalb des Steinbruches
- Erstellen der Grundlagen für die Realisierung eines einfachen, funktionstüchtigen und wartungsarmen Entwässerungssystems
- Einhaltung der gesetzlichen Rahmenbedingungen

Das Konzept, das drei Massnahmen in zwei bis drei Realisierungs-etappen vorsieht, ist vom Ingenieurbüro Dr. H. Bigler und LP Ingenieure ausgearbeitet worden. Im Frühjahr 2002 kann das Baugesuch eingereicht werden.
