## Grundlagen

### Schadenskartierung, Dokumentation

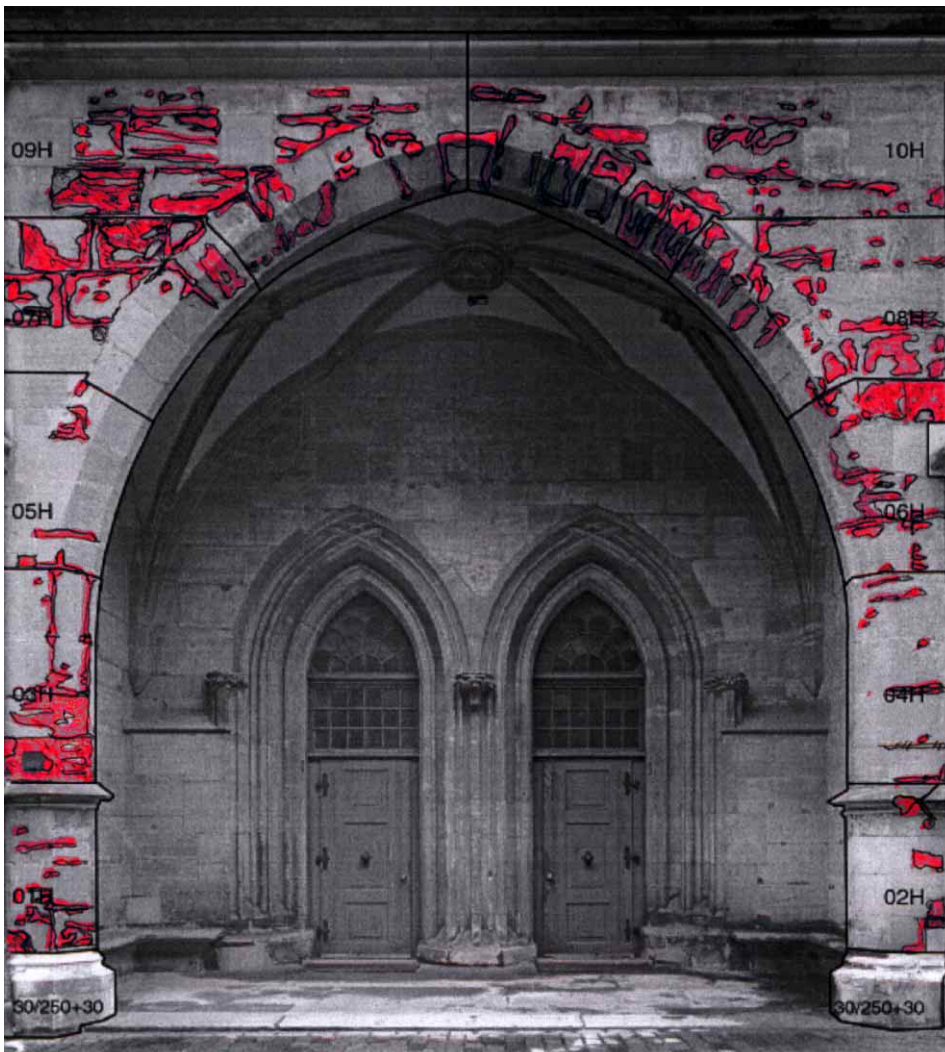
Auch ausgeführte Massnahmen werden genau festgehalten: Ausschnitt aus einem Arbeitsblatt mit eingetragenen Mörtelflicken an der Aussenwand des westlichen Nordportals

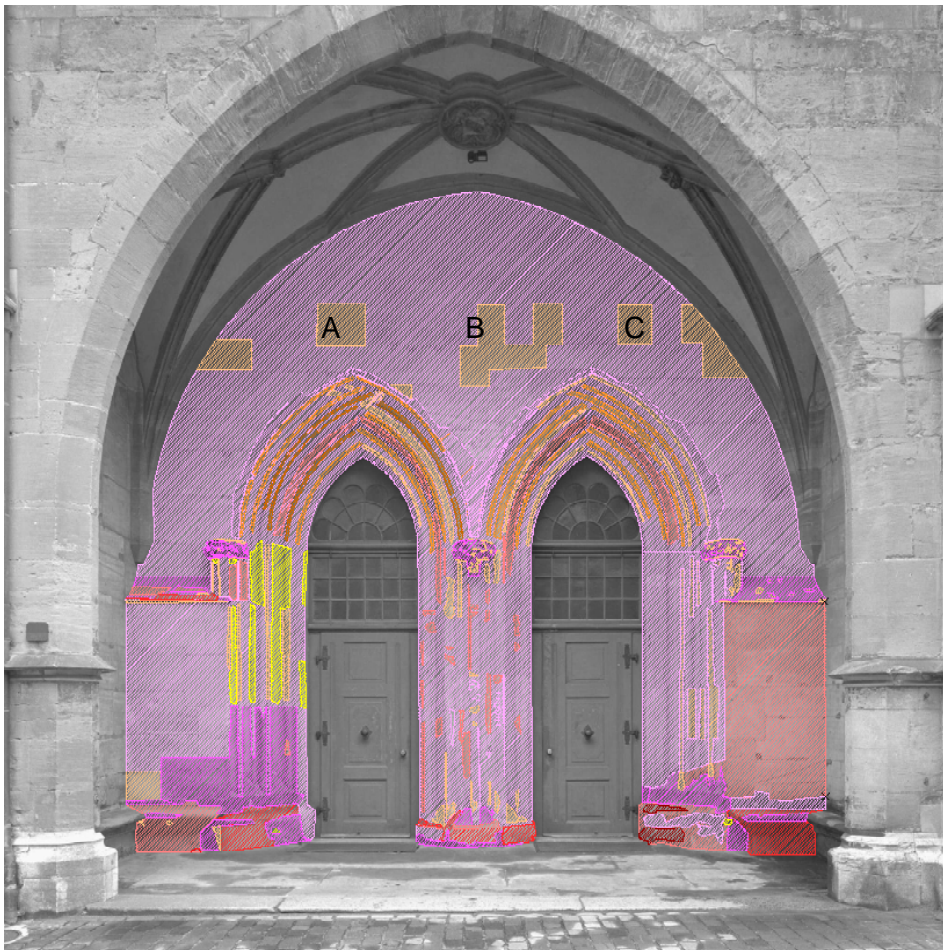
Kartierung des angetroffenen Schadensbildes am Stein, Beispiel Nordportal West

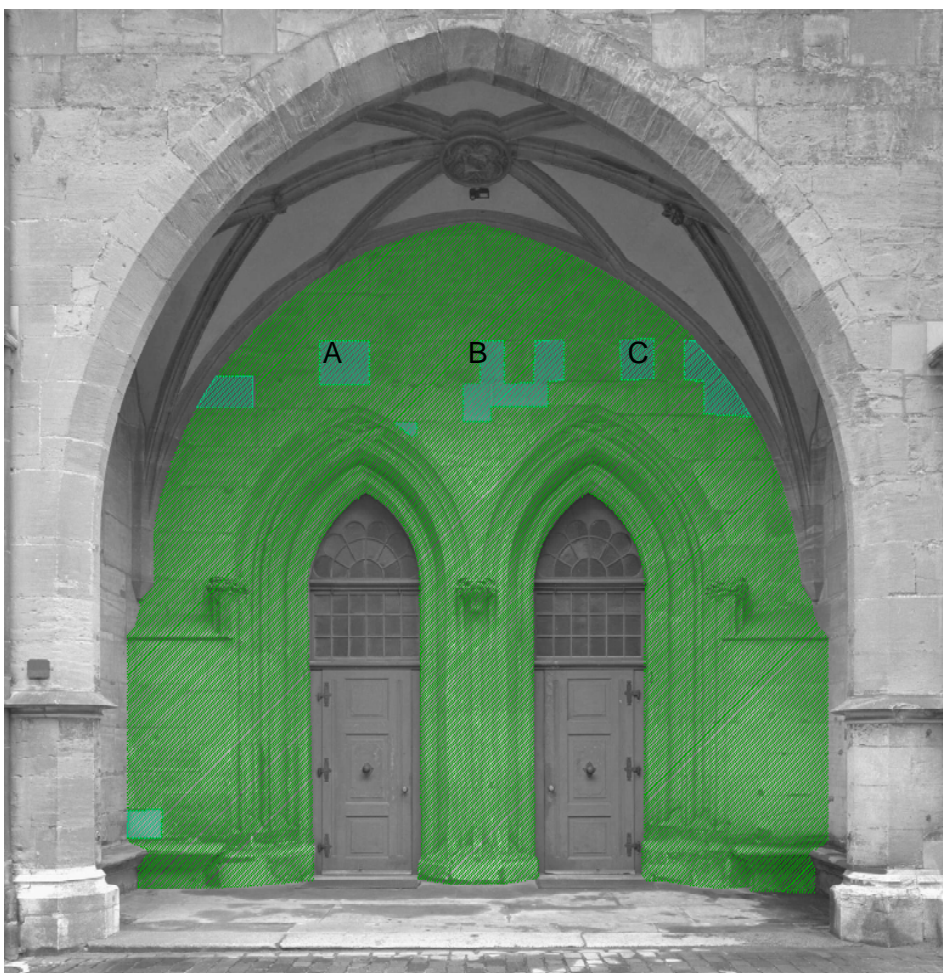
Im oberen Bereich der Frontwand (A, B, C) sind einige Steine offensichtlich ausgewechselt und in weicherem Stein ersetzt worden (schon aufgrund der stärkeren Schäden durch Absanden ersichtlich). Die Vermutung liegt nahe, dass sich hier einmal Baldachine (analog zum Nordportal Ost) über den Figurensockeln befunden haben, welche während des Bildersturms entfernt worden sind. Spuren von alten Befestigungen lassen Rückschlüsse auf hier einmal vorhandene Skulpturen zu.
