Oberes Turmviereck West

Abschluss der Renovationsarbeiten

Finisharbeiten

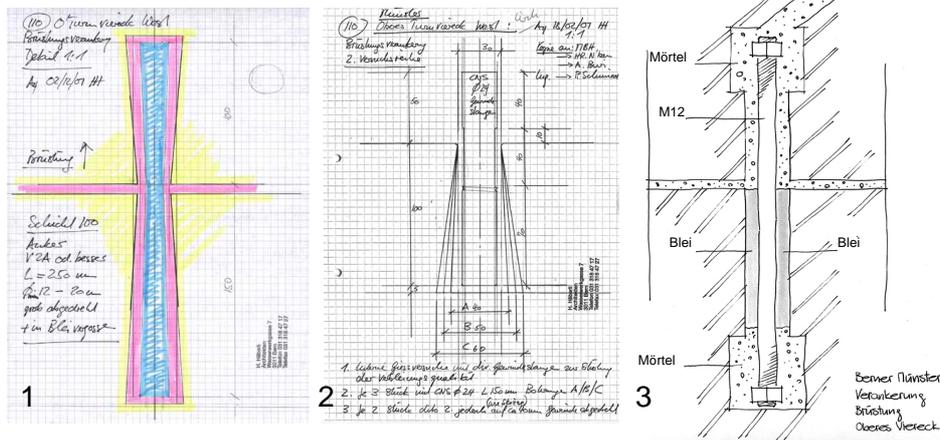
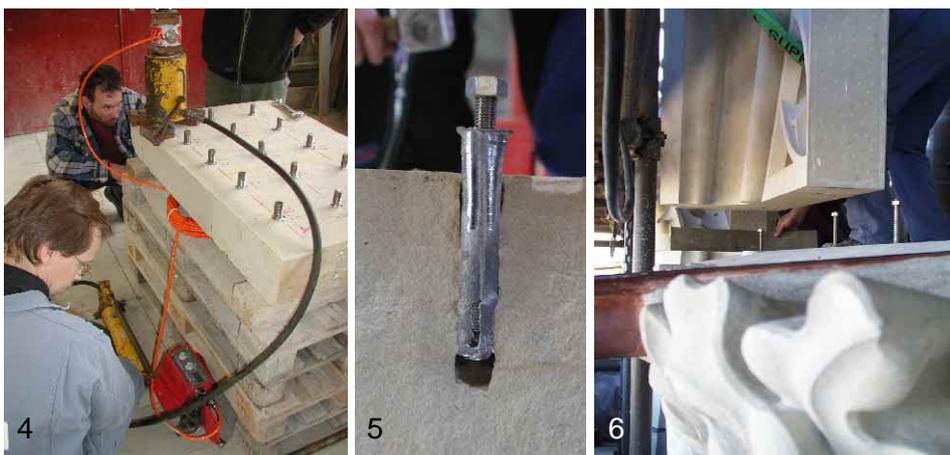
Brüstungsverankerung

In Zusammenarbeit mit Bauingenieur P. Schmied wurde versucht, eine bezüglich Sicherheit und Dauerhaftigkeit optimale Ausbildung der Verankerung der Brüstung zu entwickeln. Nach verschiedenen Versuchen (Skizzen 1+2) erwiesen sich handelsübliche Gewindestangen und Muttern (Skizze 3), am Ende mit Sand und Zement, und entlang des Schaftes mit Blei vergossen, als tauglichste Lösung.

- 1+2 Vorversuche, spezielle Dübel, nur mit Blei vergossen
- 3 Definitive Lösung: Enden mit Sand und Zement, Schaft einseitig mit Blei vergossen
- 4 Auszugsversuche in der Münsterbauhütte
- 5 Resultat Auszugsversuch verbleite Verankerung
- 6 Situation am Bau, Versetzen der Brüstung

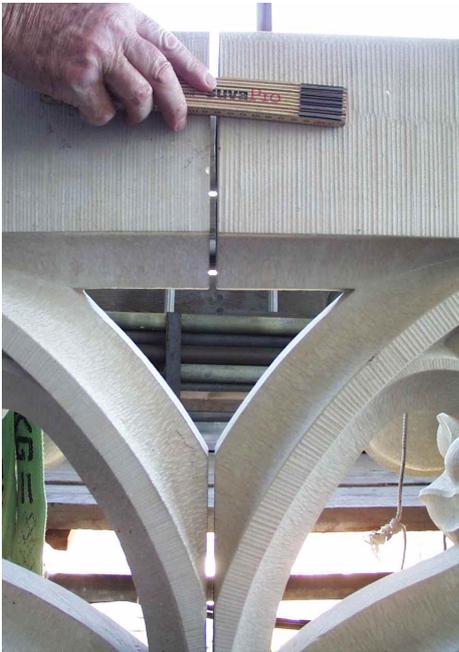
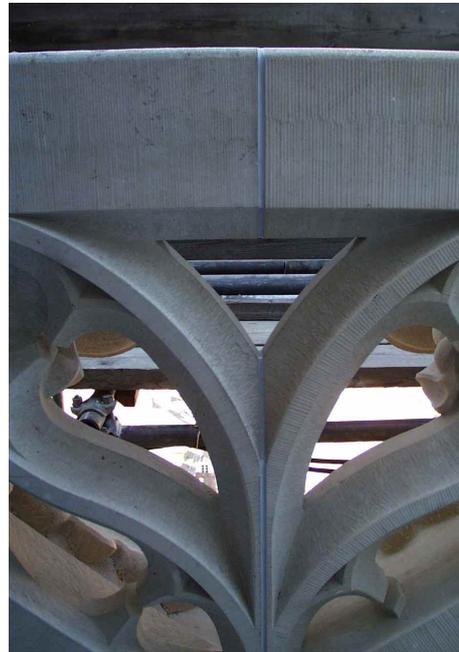
Elastische Kittfugen sollen an gut zugänglichen Stellen, wie hier der Brüstung, dazu beitragen, Temperaturspannungen abzubauen und Schäden zu vermindern (links: vorher, rechts: fertig verfugt)

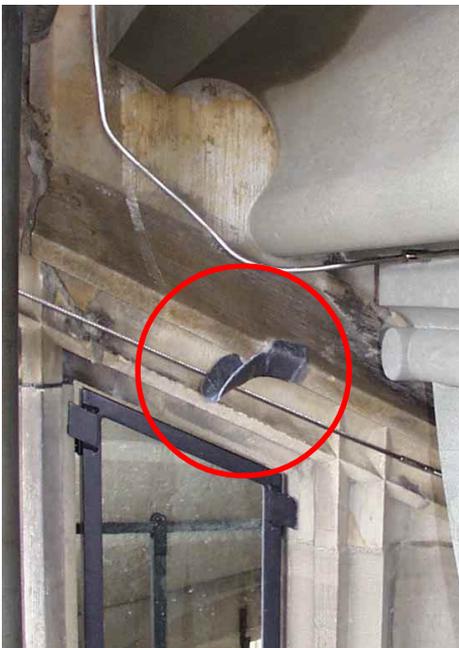
Berner Münster
Skizze Abdichtung Ausspeier Westfassade

Abdichtung mittels Bleilappen

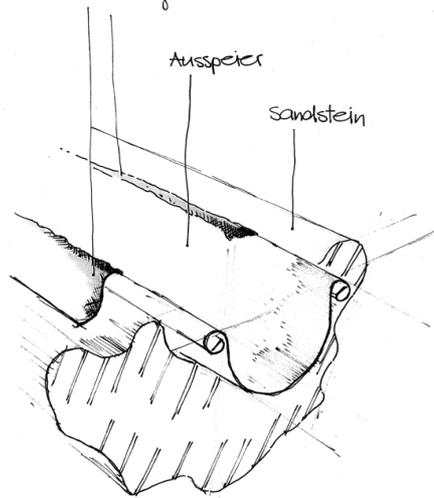
Abweisbleche (links) und Abdichtung von Fugen mittels Bleilappen (rechts): Die Detailzeichnung zeigt den Anschluss eines Wasserspeiers unterhalb der Brüstung am Viereckkranz.

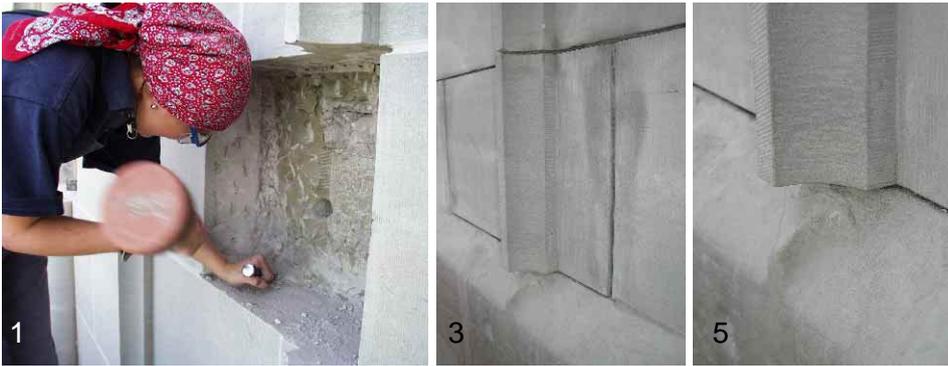
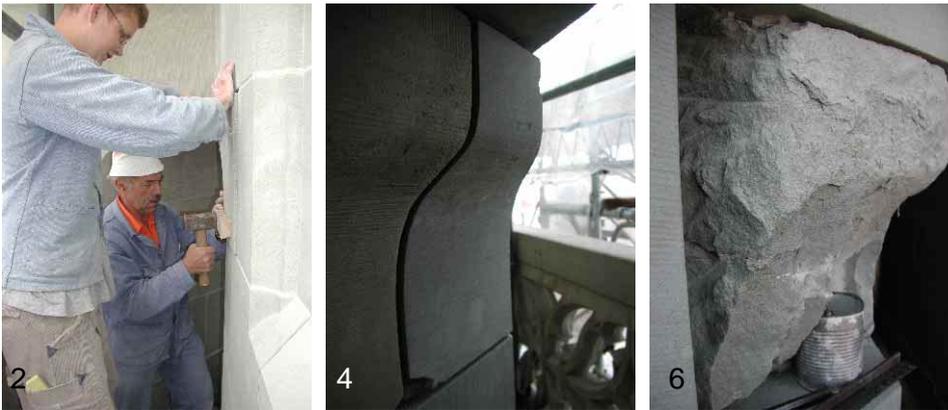
Auf Schicht 67 der Zwischengalerie mussten die Löcher geschlossen werden, in welchen die Balken des Basisgerüsts abgestützt waren.

1+2 Flicker der Gerüstbalkenlöcher

3+4 Fertig eingesetzte Flicke

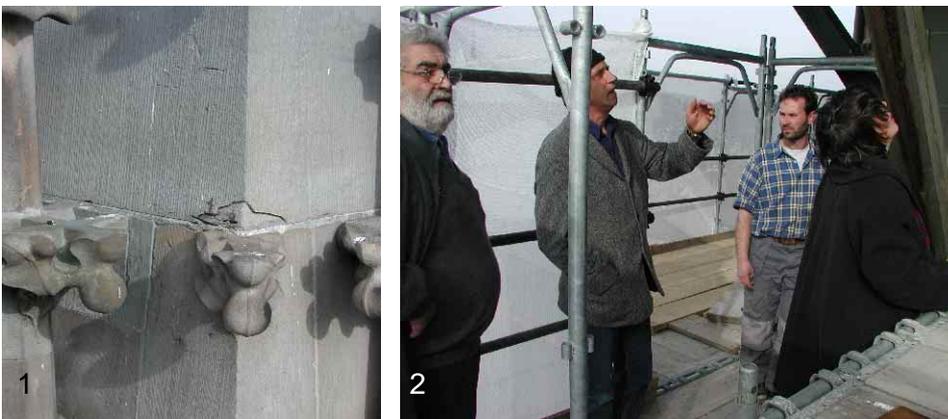
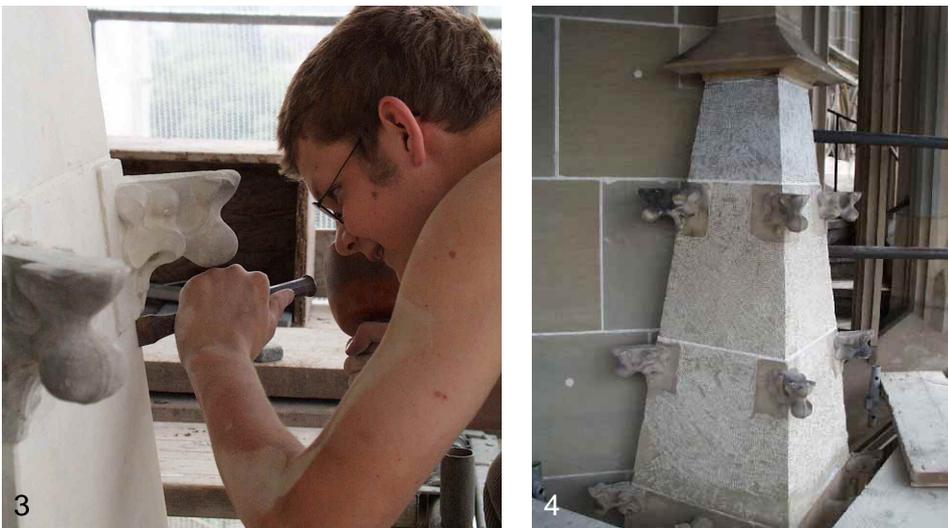
Ausser Programm: sämtliche der Ende 70er Jahre ersetzten Fialenriesen unterhalb des Basisgerüsts hatten schadhafte Oberflächen (Aufplatzungen, Schalen) und mussten rundherum ca. 5 mm zurückgearbeitet werden.

1 Dünne Schalenbildung (5-8 mm stark) an den gut 20jährigen Fialenriesen: höchstwahrscheinlich verursacht resp. stark beschleunigt durch Hydrophobierung ohne Nachpflege.

Durch Zurückarbeiten und Schleifen wird die Gesamtoberfläche des Werkstücks reduziert. Verglichen mit der traditionellen Bearbeitung werden dadurch weniger Erosionsschäden provoziert und die Dauer- und Standhaftigkeit des Bauteils wird verbessert.

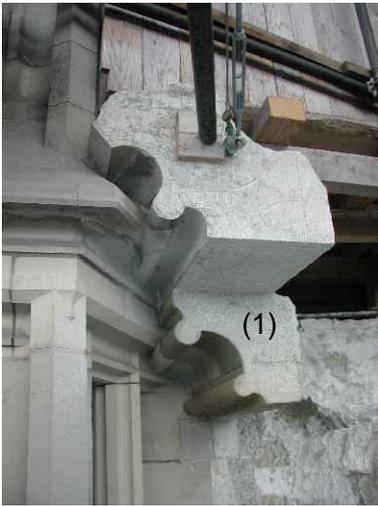
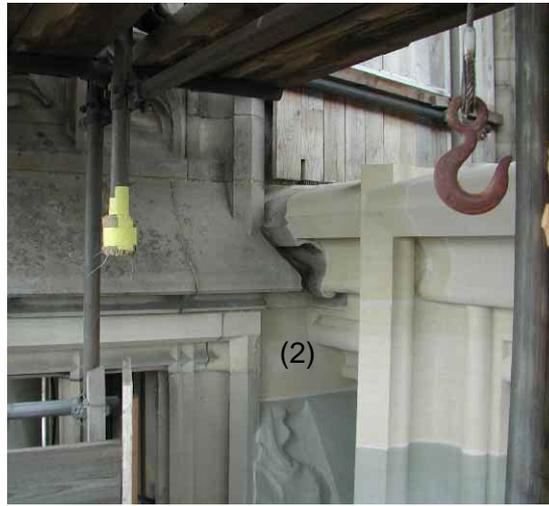
- 1 vorher
- 2 nachher:
vereinfachter An-
schluss

Der Anschluss des Viereckkranzes an das nördliche Treppentürmchen wurde aus geometrischen Gründen nicht profilschlüssig ausgebildet. So bleibt das Profil von innen beim Turmabgang sichtbar.

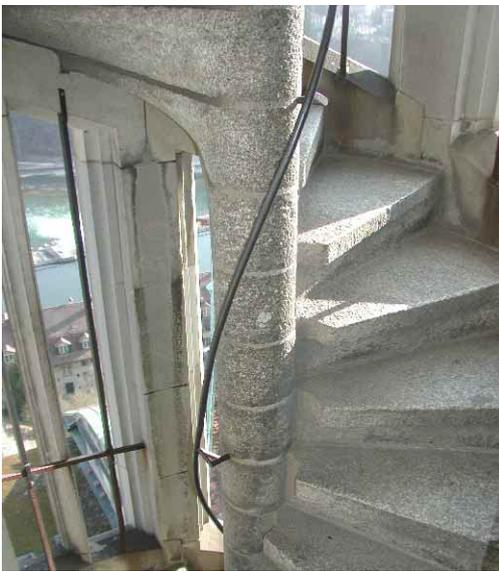
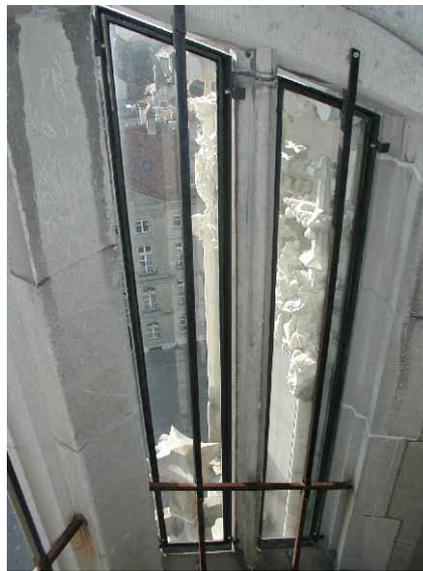
Etwas mehr Komfort:
Das südliche Treppen-
türmchen wurde zur Wie-
dereröffnung der Besu-
chergalerie an der West-
seite mit einem neuen
Geländer versehen. Im
Bereich der reich profilier-
ten Baldachine wurde ge-
gen Vandalenakte eine
Schutzverglasung einge-
richtet.
