## Konservieren Restaurieren

### Unteres Achteck Westseite

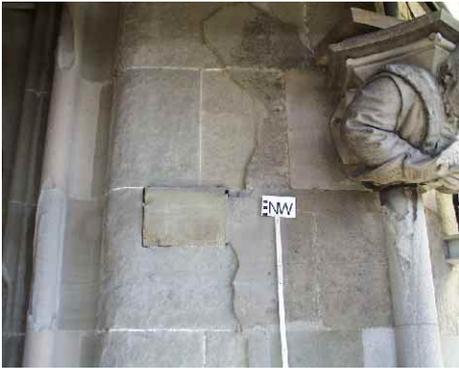
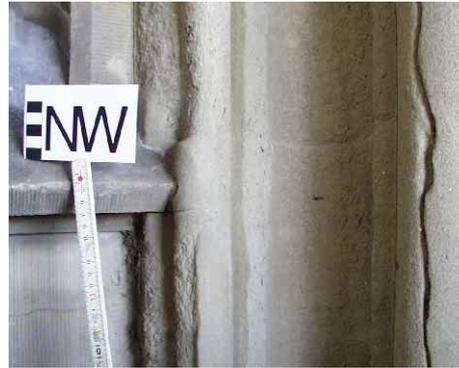
Im Juni 2002 wurden unter Anleitung von Restaurator Urs Zumbrunn am unteren Achteck die Schichten 103-107 an der Westseite gefestigt. Die Münsterbauhütte profitierte dabei vom idealen Wetterschutz durch das noch vorhandene Dach des Gerüstes der Westseite. Die Verwitterung an originalem Gurtensandstein aus der Bauzeit im 16. Jh. wie auch an Flickstücken aus Zuger Stein, welche vermutlich beim Helmaufbau um 1890 in den Profiltteilen eingesetzt wurde, war bereits weit fortgeschritten. Bevor der Bereich unter dem Schutzdach wieder dem Wetter ausgeliefert werden sollte, wurden die verwitterten Teile konserviert. Anfang 2003 soll zusätzlich eine Schutz-/Verschleisschicht aus Mörtel aufgebracht werden.

Unteres Achteck West,  
Schicht 103-107, Vorzu-  
standsfotos vom Oktober  
2001

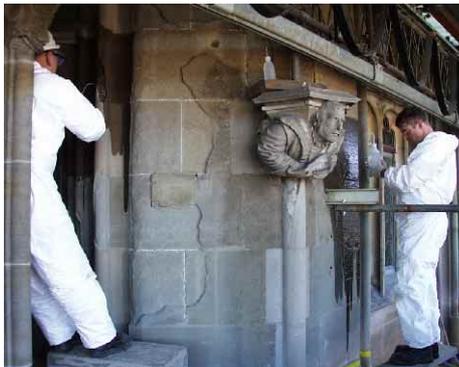
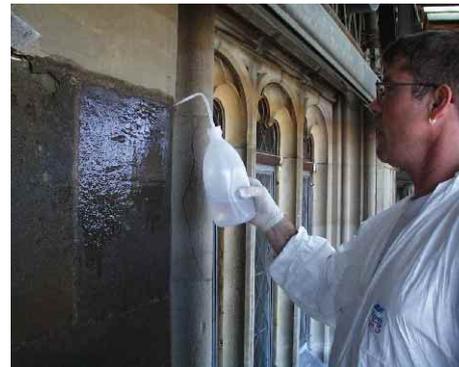
Festigung an der West-  
seite des unteren Acht-  
ecks im Juni 2002: Wet-  
ter schön bei ca. 20 °C.  
Feuchte im Stein ca.  
20%. Tränken, bis Festi-  
ger ca. 5 min. an der  
Oberfläche stehen bleibt.  
Verbrauch auf ca.  
10.5 m<sup>2</sup> = 51 Liter!

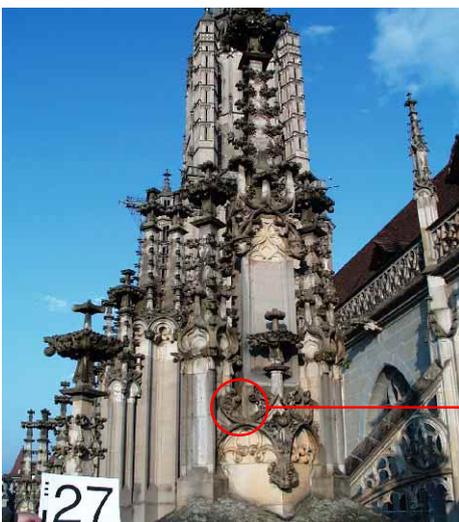
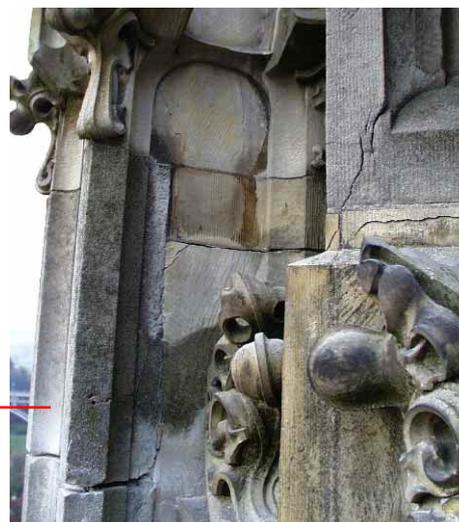
Der in Mischbauweise aus Obernkirchener und Zuger Sandstein errichtete Strebepfeiler wies ein weitgehend bekanntes Schadensbild auf: Wetterzugewandte Seite vorwiegend intakt, wetterabgewandte Seite sandend mit Schalenbildung und Abplatzungen (Ausblühungen), organischer Bewuchs (Flechten, Moos) an eher geschützten Partien. Die bestehenden Fugen hart (Zement), vielerorts gerissen und z.T. ausgebrochen. An den Übergängen zwischen Obernkirchner- und Zuger Sandstein waren einige Stein-schäden durch ungleiches Verhalten des Materials zu sehen.

Vorzustand der Fiale:  
Ausgeprägte Risse auf  
der Ostseite  
(Fotos Dezember 2000)

Ziel der im Sommer 2002 ausgeführten Massnahmen an Hauptfiale und Vorsatzfialen war die Konservierung des Bestandes, die Verbesserung der Wasserführungen und das Schützen der Oberfläche durch Anböschungen und Aufmörtelungen:

1. Gesamtreinigung der Fiale
2. Festigung der sandenden Partien mit Kieselsäureester (vor allem am Zuger Sandstein)
3. Schliessen offener Risse mit Acrylharz
4. Allgemeine Fugensanierung
5. Ergänzung grösserer Fehlstellen mit mineralischem Mörtel, kleinerer Fehlstellen mit einem Mörtel auf Kieselsäurebasis
6. Wo nötig: farbliches Einstimmen der Mörtelflicke

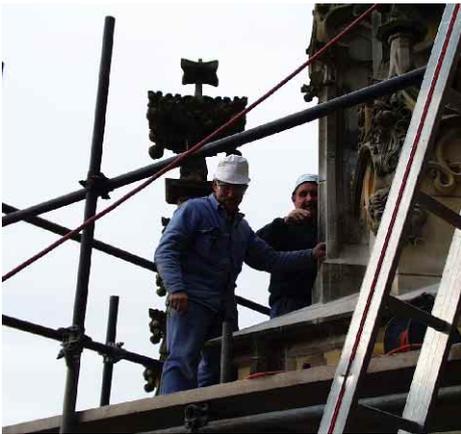
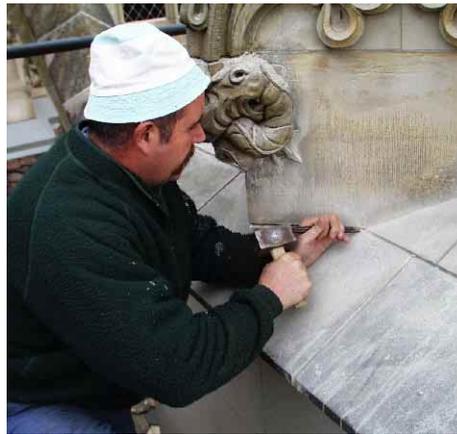
Sanierung schadhafter  
Fugen

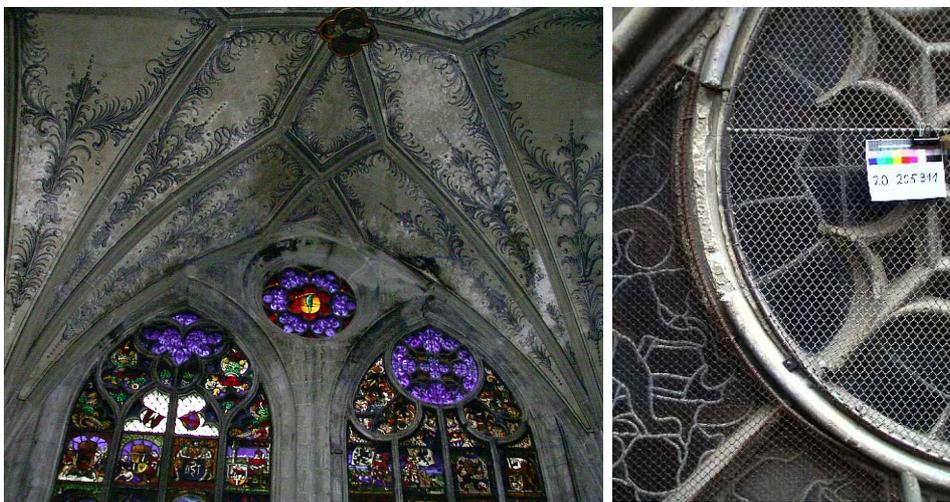
Im Mai 2000 wurde bei einem Kontrollgang der Zustand des Gewölbes über der Erlach-Ligerz-Kapelle untersucht (vgl. Tätigkeitsbericht 2000). Infolge länger zurückliegender Wassereinträge zeigten sich Verfärbungen an der Putzoberfläche sowie Steinabsprengungen durch angerostete Eisendübel an den Gewölberippen.

Feuchteschäden am Gewölbe innen und Abplatzung am Fenstermasswerk aussen

Die reich profilierten Fenstermasswerke und die Fassadenfront sollen voraussichtlich ab Winter 2003/04 einer durchgehenden Konservierung und Restaurierung unterzogen werden. Sobald die Finanzierung gesichert ist, werden sowohl Gewölberippen und -kappen wie auch die Glasfenster in den Katalog der auszuführenden Massnahmen einbezogen werden.

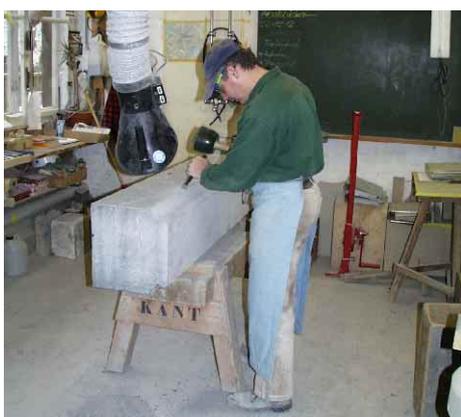
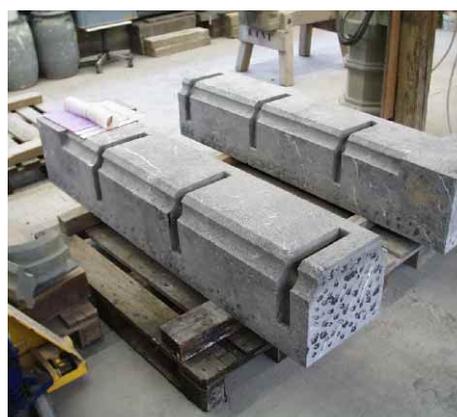
Neu hauen der Sockelstücke aus Kalkstein und versatzbereite Stücke in der Münsterbauhütte

Während das aufwändig gearbeitete Gittertor in der Kunstschmiede von J. R. Schweizer, Wabern, sorgfältig restauriert wird, wurde der Ersatz des Asphaltbelages vor dem Portal durch alte Steinplatten in der Münsterbauhütte vorbereitet.
