## Konservieren Restaurieren

### Westwerk, Eckfiale Süd

Westwerk, Eckfiale Nord, Fiale 1982 ersetzt in Oberkirchener Sandstein, und Eckfiale Süd, Zuger Sandstein, konserviert und restauriert 2001-2002

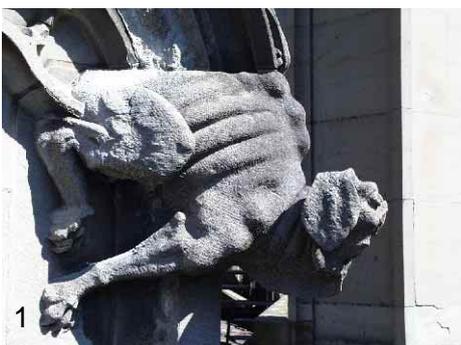
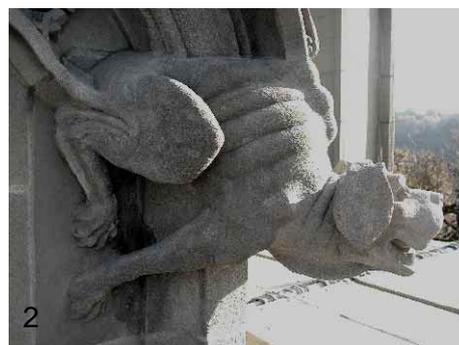
Hund am unteren Baldachin der Eckfiale Süd vor (1) und nach der Restaurierung/Konservierung (2) im Sommer 2002

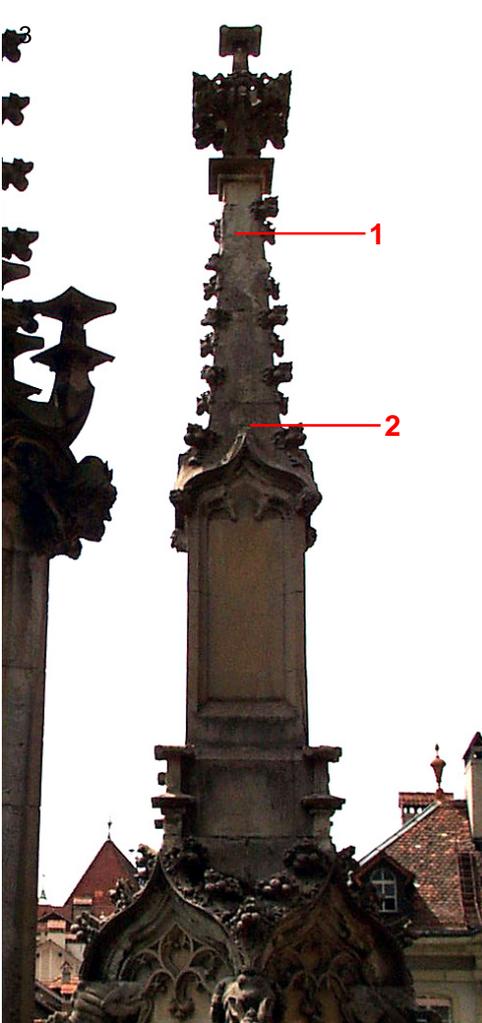
- 1 Die Eckfiale nach ihrem Vollersatz, um 1905/06
- 2 Zustand um 1950: bereits stark verschmutzt, aber alle Teile noch vorhanden
- 3 September 2000, angetroffener Zustand vor der Restaurierung: Krabben am Fialenries (1) stark verwittert oder fehlen. Teile der Fabelwesen sowie die Knäufe am oberen Baldachin (2) fehlen ganz.
- 4 Fiale nach der Konservierung/Restaurierung, Schlusszustand Oktober 2002

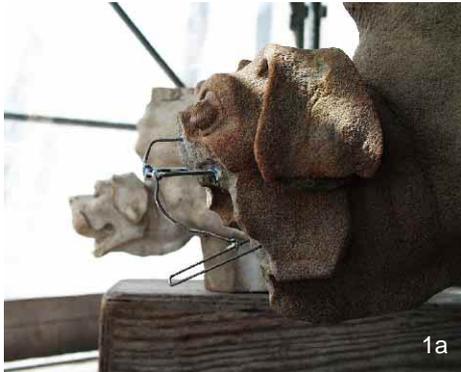
- 1a Vorbereitung Re-  
staurierung (Armie-  
rung)
- 1b Aufmodellierung
- 1c Schlusszustand vom  
Oktober 2002

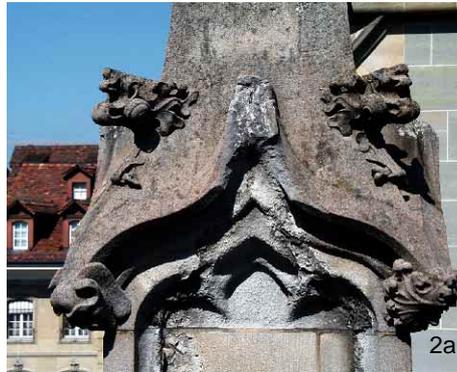
- 2a Vorzustand Aug. 01
- 2b Reprofilierung mit  
mineralischem Mör-  
tel
- 2c Schlusszustand vom  
Oktober 2002

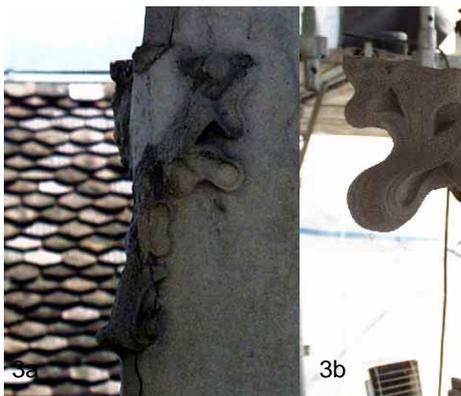
- 3a nahezu vollständig  
abgewitterte Krabbe
- 3b partieller Steinersatz
- 3c wiederhergestellte  
fertige Krabbe

An einigen Stellen war die Fiale bereits so stark verwittert, dass ein Ersatz mit Naturstein sinnvoller als eine komplette Reprofilierung mit Mörtel erschien. Die Knäufe am oberen Baldachin sowie eine vollständig abgewitterte Krabbe wurden in Bollinger Sandstein ersetzt. Auch hier wurde darauf geachtet, möglichst wenig bestehende Substanz zu entfernen und partiell noch vorhandene Formen zu erhalten.

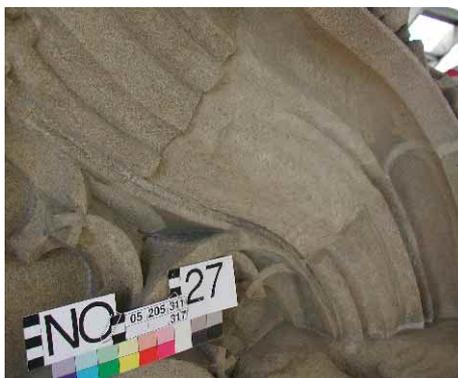
Referenzfläche am unteren Baldachin Nord (Versuchsfeld, Oberfläche hier nur mit Mörtelschlämme geschlossen)

Um die Wirkung des angetragenen Mörtels als Verschleiss- und Opferschicht bei zukünftigen periodischen Kontrollgängen z. B. von einer Hebebühne aus beurteilen zu können, wurden an gut zugänglichen Stellen Versuchsfelder angelegt, respektive nur minimal geschlossene Vergleichsoberflächen stehen gelassen.
