Versuche Experimente

Oberflächen- schutz

Versuchsreihe auf einem
Dach in der Stadt Bern.
Besprechung vor Ort
nach 6 Monaten Laufzeit
(14. März 2003)

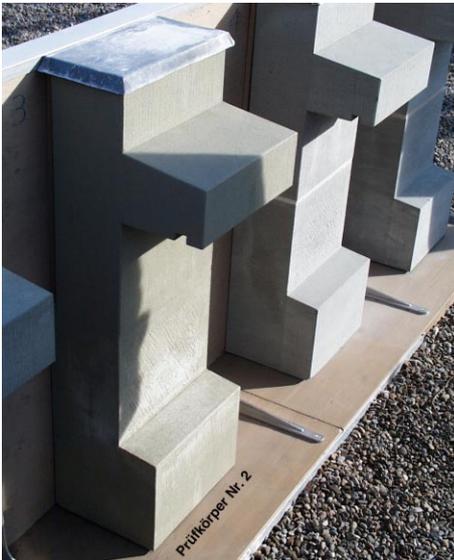
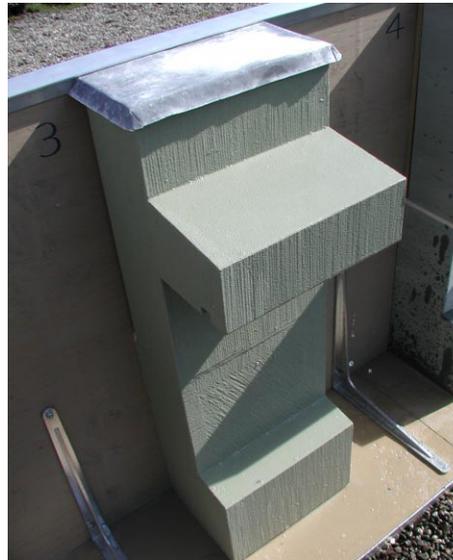
Nach sechs Monaten Bewitterung hat sich der mit Bleiweiss versetzte Halbölstrich am besten bewährt, zeigt er doch weder sichtbare Schäden noch Ausblühungen. Der unbehandelte Prüfkörper sowie der Prüfkörper mit Halböl ohne Zusatz weisen bereits jetzt unschöne Wasserläufe und Ausblühungen auf. Auffallend schlecht hat sich die Fertigschlämme (Kalkschlämme) bewährt, welche schon jetzt stark abgewaschen und fleckig wirken.

Prüfkörper Nr. 3 (Fertig-
schlämme), links Zustand
kurz nach der Fertig-
stellung im Sept. 2002
rechts: Zustand Anfang
Mai 2003

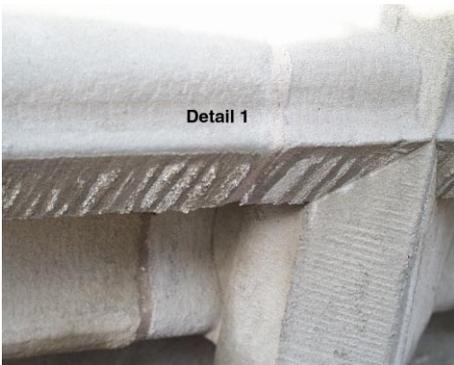
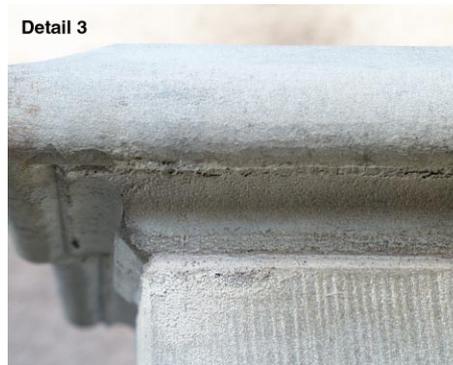
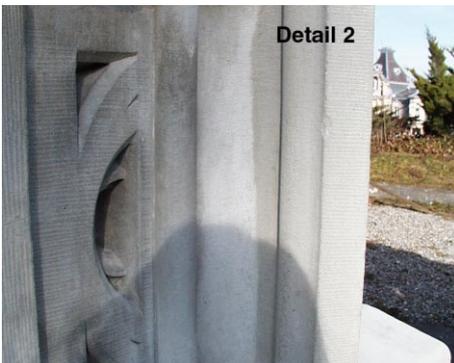
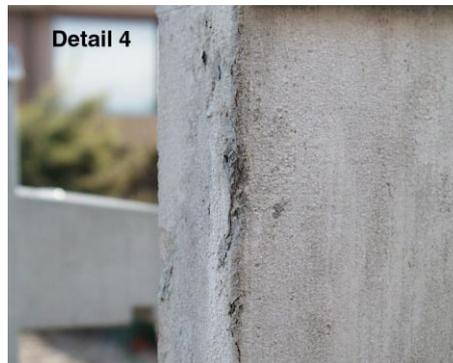
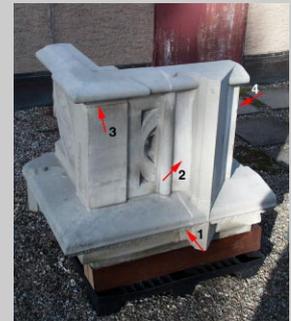
Am Spezialkörper, einem alten Modell für ein Brüstungsmasswerk, zeigte sich bereits nach sechs Monaten eine erstaunliche Schadensentwicklung. Salze bilden mehrere Millimeter dicke, krustenähnlich aufgeworfene Beläge. Die Art der Ausblühungen sowie der bereits nach so kurzer Zeit fortgeschrittene Zerfall des Werkstückes legen die Vermutung nahe, dass der Stein vor der Behandlung bereits mit unbekanntem Substanzen in Berührung gekommen ist. Da die ca. dreissigjährige Vorgeschichte des Stückes nicht rekonstruiert werden konnte, wurde der Prüfkörper aus der Versuchsreihe ausgeschlossen.

Spezialprüfkörper (ca.
30-jähriges Modell eines
Brüstungsmasswerkes,
Vorgeschichte unklar),
Zustand Mai 2003

Detail 1: starke Salzaus-
blühungen
Detail 2: Schäden in
Ausdunstungszone
Detail 3: Wasserläufe
und Verfärbungen
Detail 4: bereits ausge-
prägte Schalenbildung

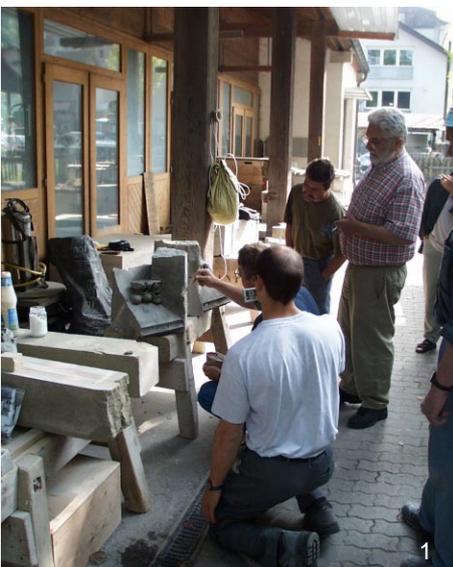
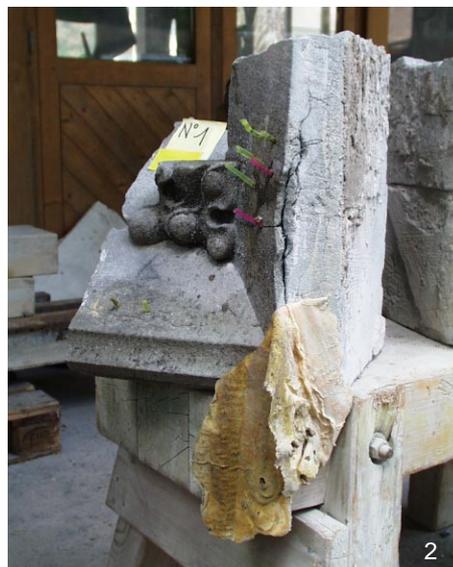
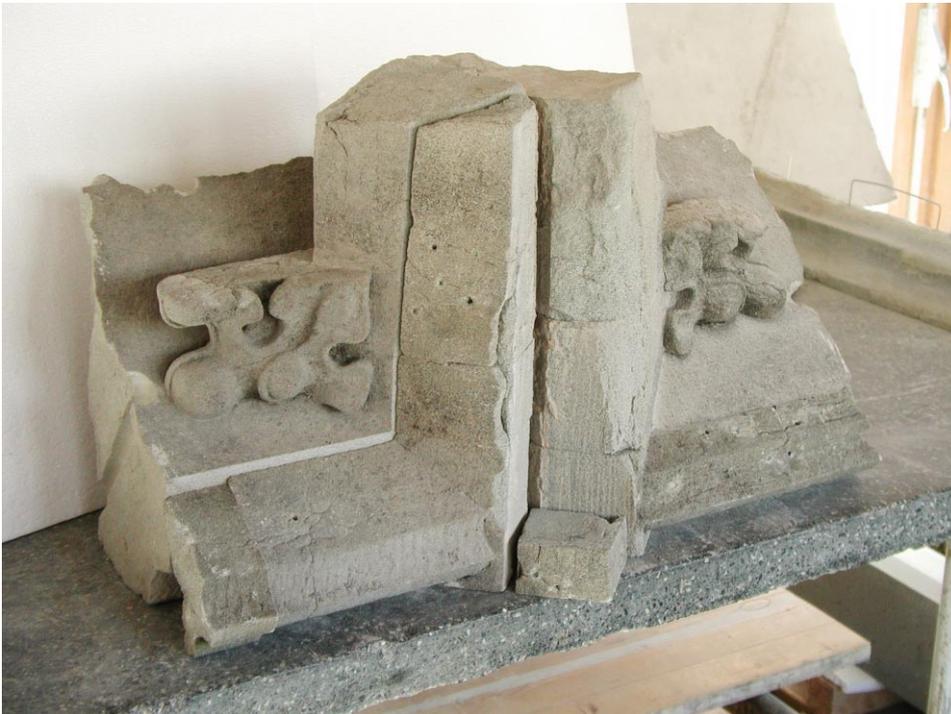
Für die Versuche wurden die am Chorstrebepeiler 105 ausgebauten schadhaften Werkstücke verwendet. Unter Anleitung von Andreas Walser wurde in der Werkstatt zuerst noch einmal das Vergiessen von Rissen und Schalen mit Acrylharz geübt. Die Probestücke wurden anschliessend aufgefräst. Dabei zeigte sich, dass das Harz bis in kleinste Risse eingedrungen war und auch sehr lockere Zonen ohne Probleme überbrückte. Sämtliche aufgefrästen Schalen und Risse waren perfekt vergossen, wobei dank Lücken in der Acrylharzschicht auch die Dampfdiffusionsfähigkeit gewährleistet war.

- 1 Vergiessen von Rissen an Probestücken
- 2 Fertig vergossener Riss
- 3 Auffräsen der Werkstücke nach dem Austrocknen des Harzes

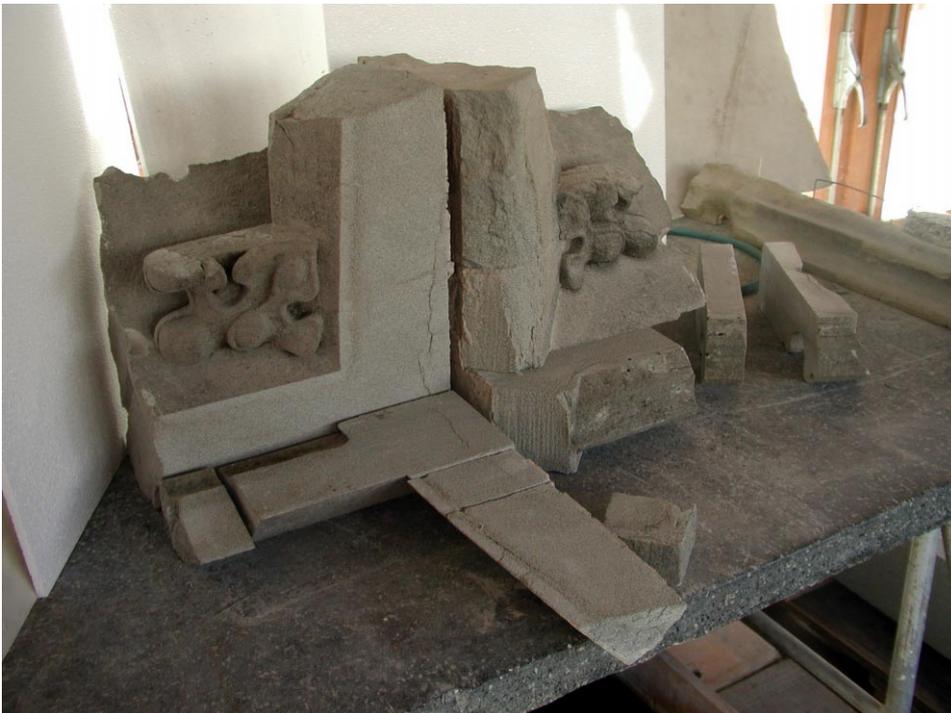
Ein am Chorstrebebepfeiler 105 der Südseite ausgebauter Fialenschaft dient als Versuchsstück für Acrylharzinjektionen.

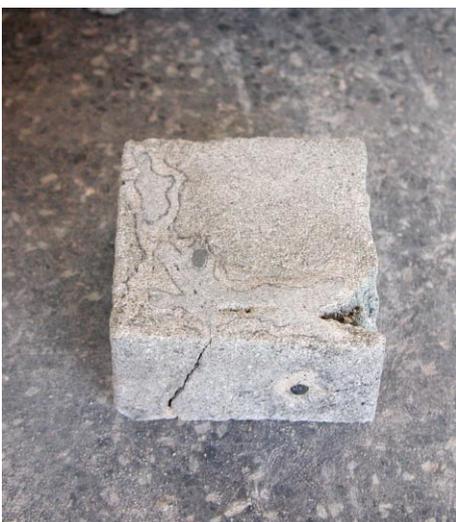
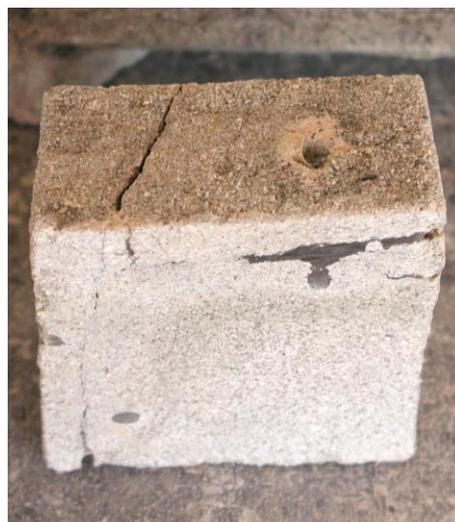
Das gleiche Probestück, nach dem Vergiessen und Aushärten des Harzes zwecks Überprüfung der Klebestellen aufgefräst.

Auf den Detailaufnahmen der aufgefrästen Probestücke ist das Fließverhalten des Acrylharzes gut ersichtlich. Das Harz dringt bis in feinste Haarrisse ein und überbrückt auch sehr lockere Zonen.

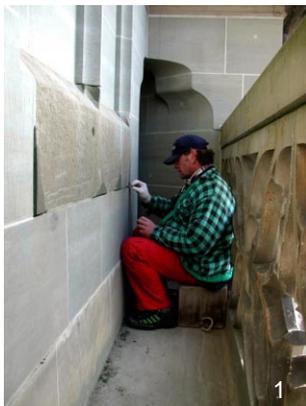
1 Die beim Neuaufbau der Westfassade an der Zwischengalerie des Turmvierecks ausgesparten Partie mit Belegstücken in Arbeit.

1. Festigung der Werkstücke mit Kieselsäureethylester
2. Injektionen mit dünnflüssigem Acrylharz
3. Armierung grösserer Fehlstellen mit 2mm Chromstahl-Gewindestangen, eingeklebt mit wässriger Kieselsäuredispersion
4. Aufmörtelung/Kittung durch Auftragen von mehreren dünnen Schichten mit kieselsäuregebundenem Ergänzungsmörtel
5. Retuschen mit Fixativ/Mineralfarbpigmenten
6. Nachfestigung der Steinkittungen mit Kieselsäureethylester
7. Schliessen offener Fugen und Finisharbeiten im Frühjahr 2004

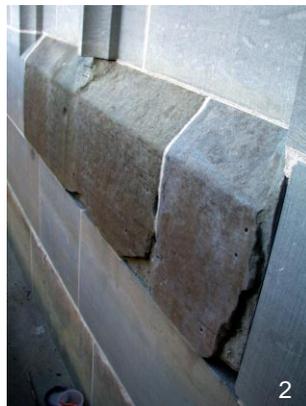
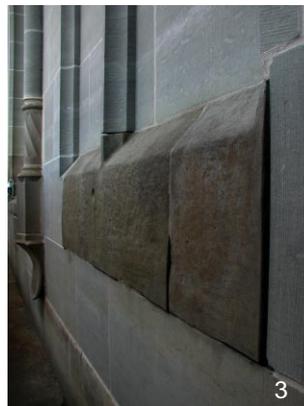
Die gleiche Partie vor (2) und nach (3) der Restaurierung und Aufmörtelung.

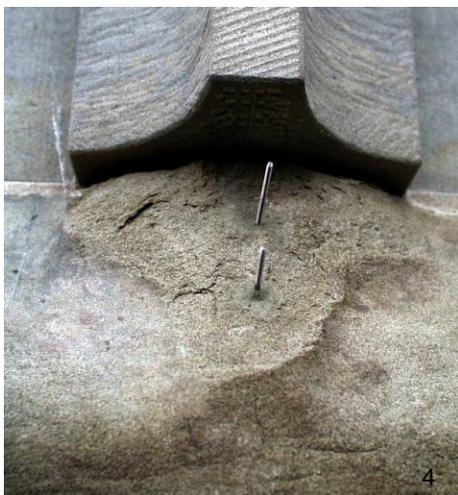
4 Die Anschlussstelle zwischen dem alten Werkstück (unten) und dem neuen Werkstück (oben) während der Bearbeitung. Die Armierungen aus Chromstahl-gewindestangen sind bereits gesetzt.

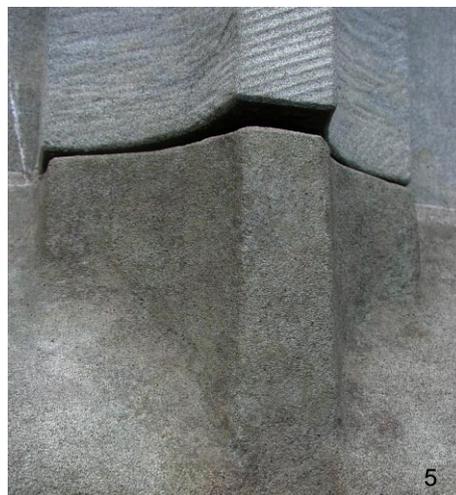
5 Das gleiche Detail nach dem Aufmodellieren. Im nachfolgenden Arbeitsgang werden die Fugen mit einem weichen Fugenmörtel geschlossen.

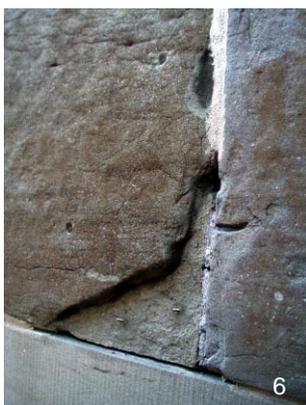
6 Ein Werkstück im Vorzustand (Herbst 2003)

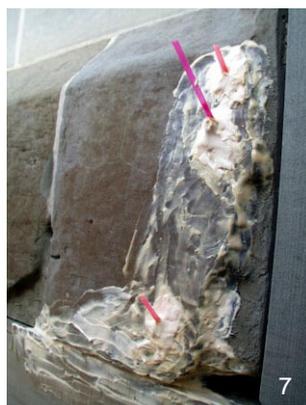
7 Zum Hintergiessen der Schale mit Acrylharz wird das vorhergehend bereits gefestigte Werkstück mit Latex abgedichtet. Dieses kann später problemlos wieder entfernt werden.

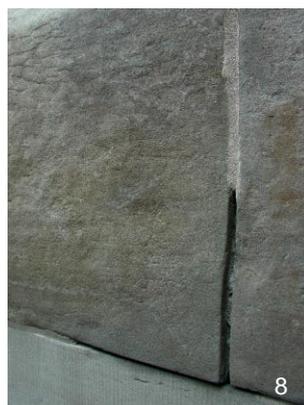
8 Das Werkstück (vgl. Abb. 6), mit kolloidaler Kieselsäuredispersion aufmodelliert (Stand Winter 2003)
