## 2 Ausbau von Kernkompetenzen

### Abschluss diverser Restaurierungen

### Schwerpunkt Fenstermasswerke

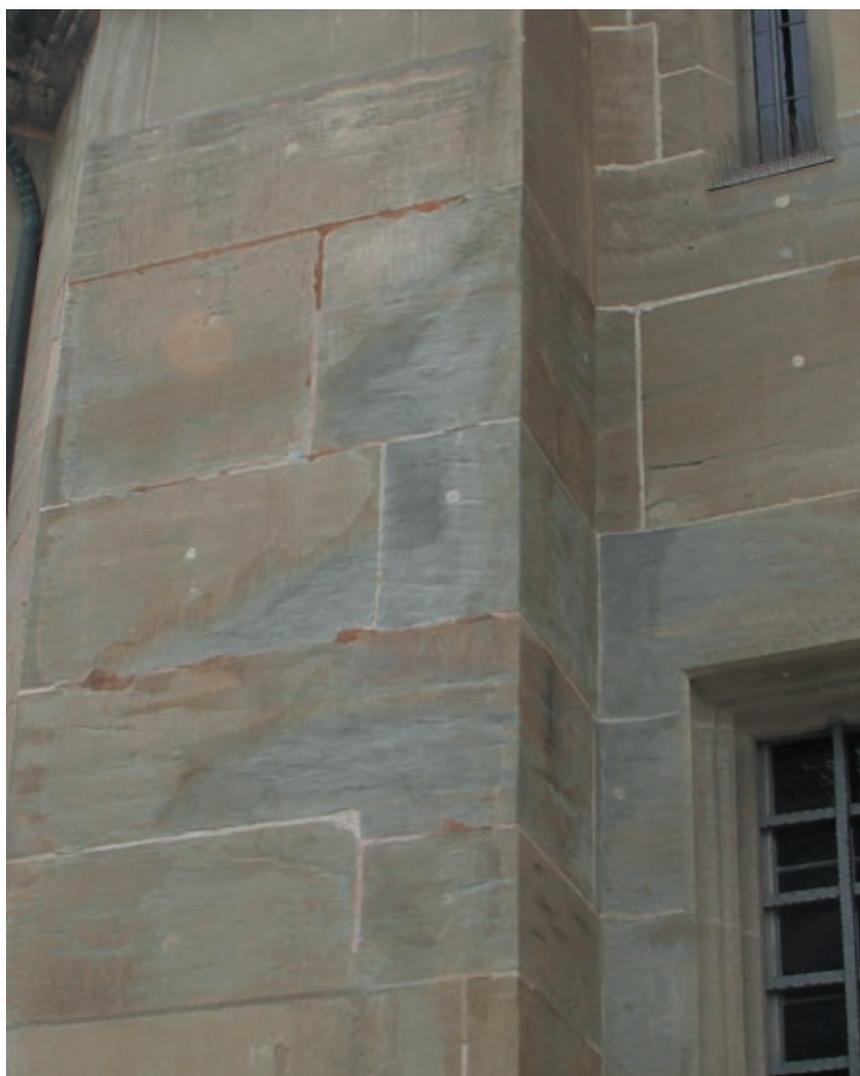
Nachdem der obere Teil des Pfeilers bereits in der Saison 2003 fertig restauriert worden war (siehe Tätigkeitsbericht 2003), wurden 2004 die Arbeiten am Pfeiler in Angriff genommen. Im Unterschied zu den Pfeilern der Nordseite wurde hier eine Sicherung mit minimalen Eingriffen versucht. Die Wahl für dieses Vorgehen fiel aufgrund der guten Zugänglichkeit und Sichtbarkeit des Bauteils, welche die Nachkontrolle erleichtert. Anstelle einer vollflächigen Aufmörtelung wurden bei den Schadstellen nur die Abbruchkanten gesichert bzw. mit mineralischem Mörtel angebösch. Die Fehlstellen sind nach wie vor sichtbar; der Verwitterungsprozess hingegen kann verzögert werden.

oben: Pfeiler 95/215/311 der Südseite: Schlusszustandsfoto ab Hebebühne nach Abschluss der Konservierungsarbeiten.

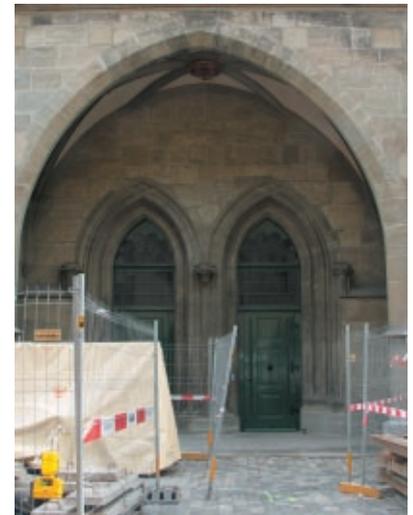
oben: Gesamtansicht des westlichen Nordportals nach Abschluss der Restaurierung. Durch das Absenken des Bodens konnte ein erster Behindertenzugang zum Münster realisiert werden.

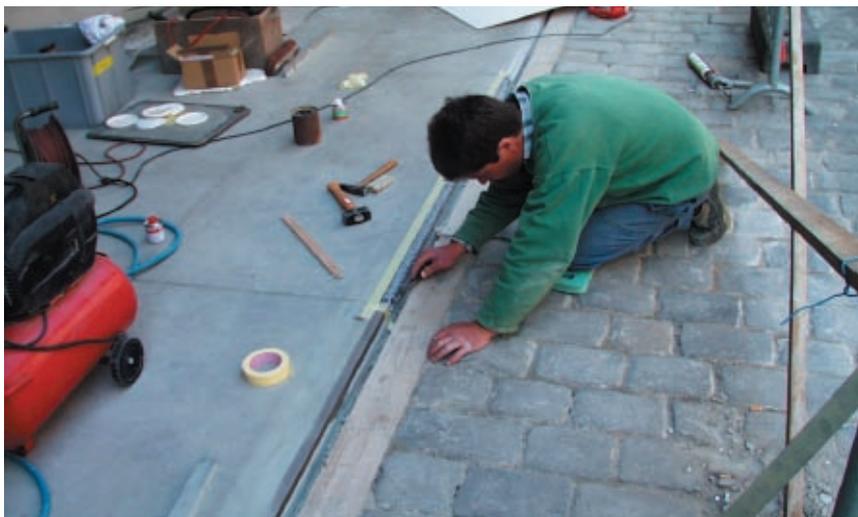
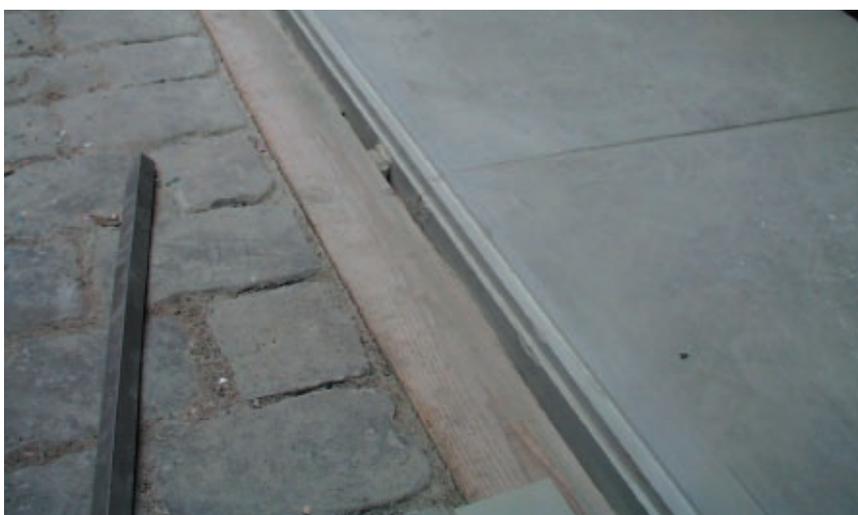
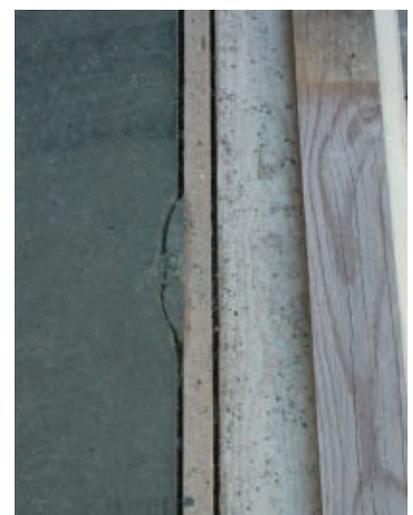
Mit der Absenkung des Bodenniveaus konnte die westliche Portalhalle zum behindertengerechten Zugang ausgebaut werden. Leider zeigte sich bald, dass sich diese Massnahme auch bei Auto- und KleintransporterfahrerInnen grosser Beliebtheit erfreut - als Wendeplatz. Bei solchen Manövern wurde die Vorderkante des Steinbelags beschädigt. Die Kante wurde mit einem rostfreien Stahlwinkel verstärkt, welcher nun auch als Orientierungsanschlag für Sehbehinderte gute Dienste tut.

links/unten: Durch den Missbrauch der Portalvorhalle als Wendeplatz entstanden bald nach der Eröffnung Schäden am neuen Boden. Zum Schutz der empfindlichen Kante montierte die Münsterbauhütte einen Chromstahlwinkel.

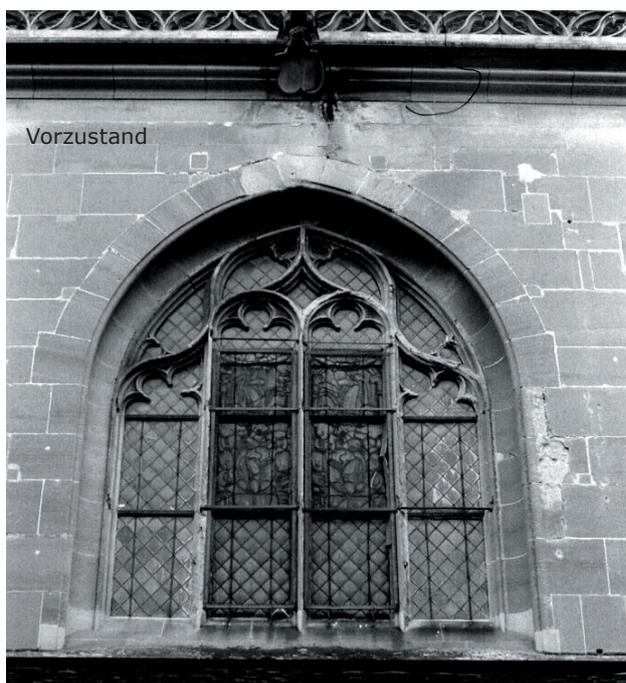
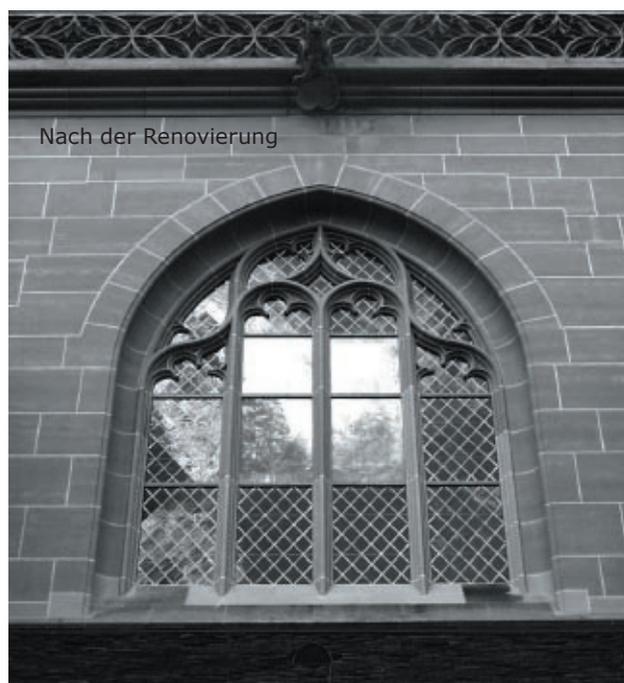
Leibung, Stab- und Masswerk am Obergadenfenster 50 der Nordseite wurden 1995 durch die Münsterbauhütte im Rahmen der zwischen 1987 und 1998 durchgeführten Kampagne komplett ersetzt (links: Vorzustand/rechts: renoviert).

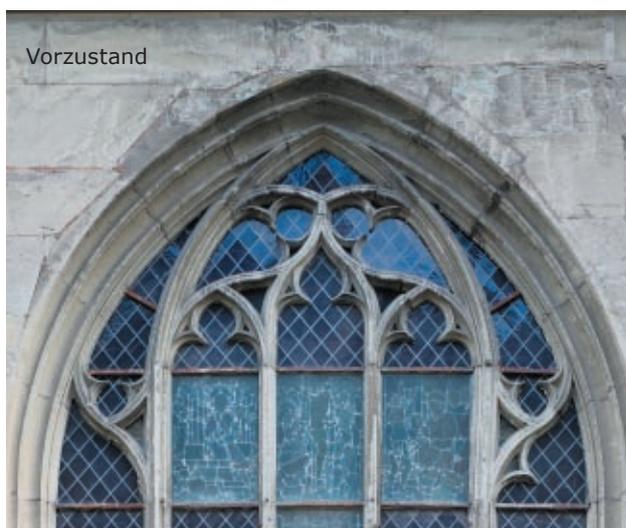
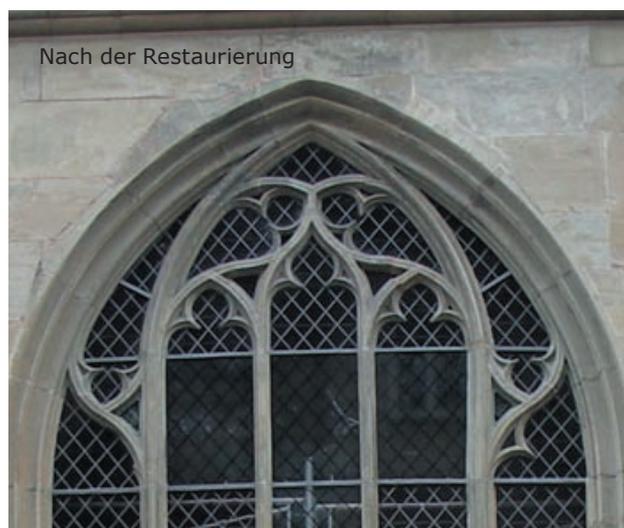
Das Fenster 70 am nördlichen Seitenschiff wurde 2004-2005 ebenfalls durch die Münsterbauhütte an Ort restauriert, diesmal ohne jeglichen Steinersatz. Der angetroffene Zustand war bei beiden Fenstern 50 und 70 vergleichbar. Die Profile der Obergadenfenster sind allerdings generell wesentlich grösser und somit stabiler als diejenigen der Seitenschiffenster (links: Vorzustand/rechts: restauriert).

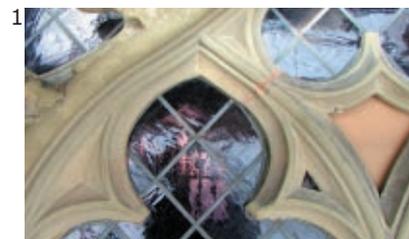
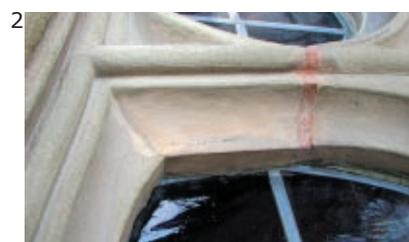
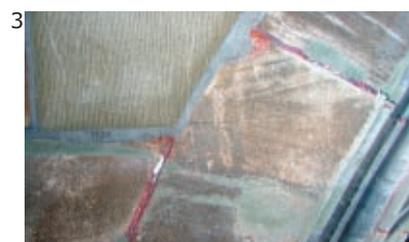
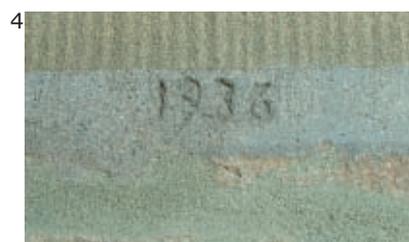
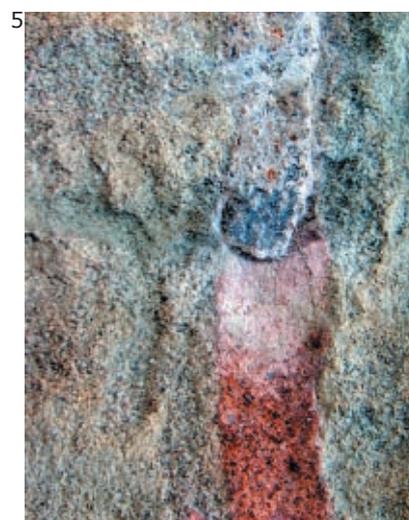
Mörtelflicke und Fugenmörtel aus unterschiedlichen Bauetappen:

- 1 Gelbe Fassungsreste in mehreren Hohlkehlen
- 2 Detail aus Abb. 1
- 3 im Zementmörtel eingeritztes Datum 1936
- 4 Detail aus Abb. 3
- 5 Pfeilerfläche 95/215/311: braunolivener Mörtel oberhalb von rötlichem Mörtel

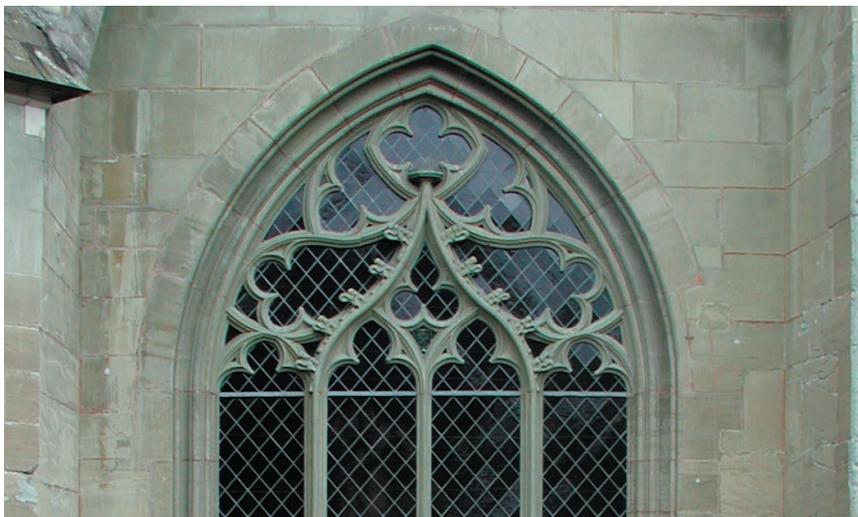
oben: Das Fenster 80/215/311 Süd nach Abschluss der Restaurierung ohne jeglichen Steinersatz

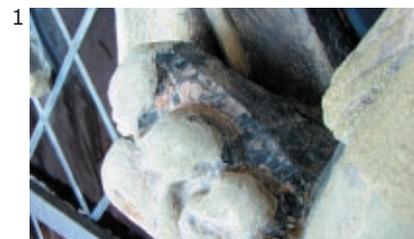
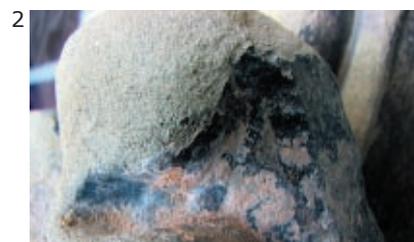
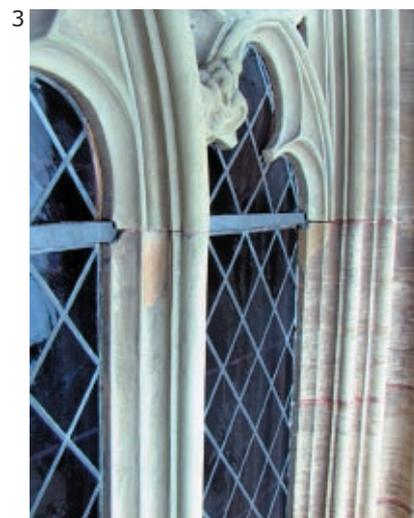
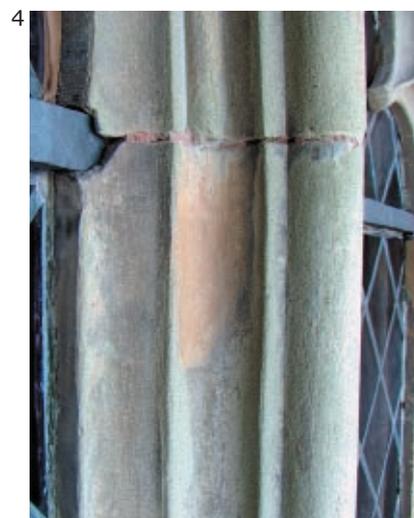
rechts:

- 1 Gelbe Farbfassungsreste unter schwarzer Kruste.  
Unterhalb der Farbe liegt eine zweite schwarzbraune Kruste.
- 2 Detail aus Abb. 1.
- 3 Gelbe Fassungsreste am Stabwerk.
- 4 Detail aus Abb 3.

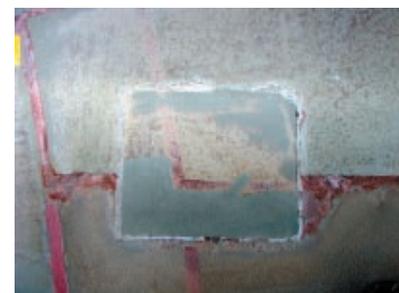
oben: Geflickt wurde immer schon: Vierung und Mörtelflicke aus diversen Jahrhunderten, zuletzt Reparatur des alten Flickes und eines Fugenstückes im Frühling 2004.

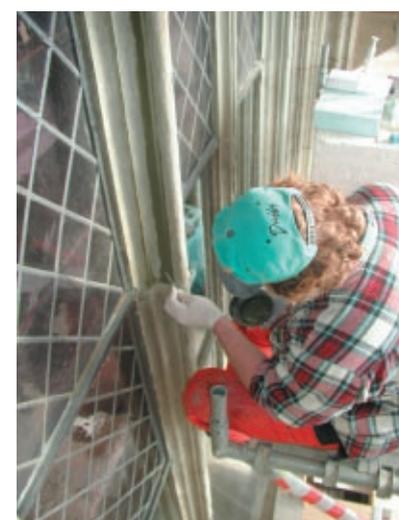
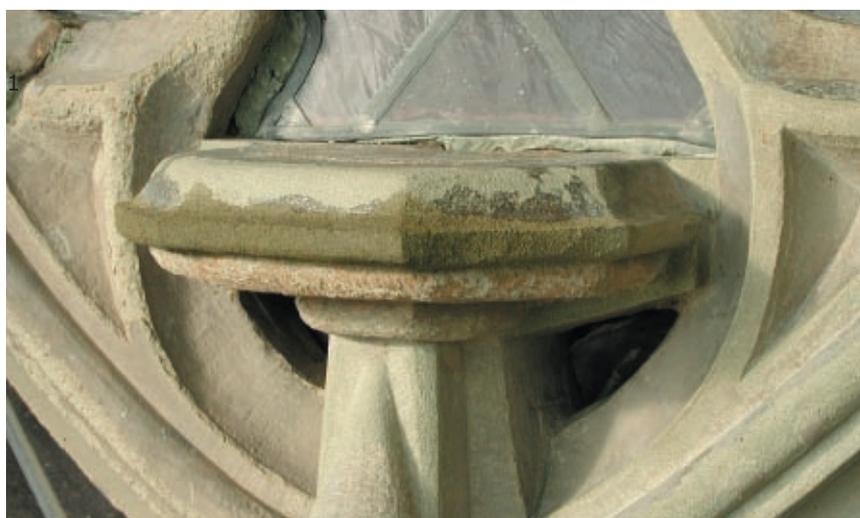
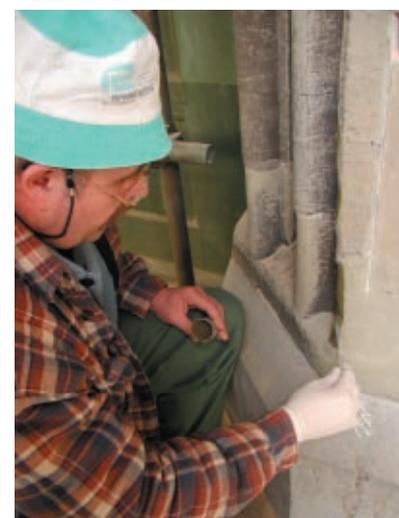
Der Anwendungsversuch mit wässriger Kieselsäuredispersion (kolloidales  $\text{SiO}_2$ ) bot eine viel versprechende und interessante Auseinandersetzung mit einer Technologie, welche ein eindrückliches Potential besitzt. Gerade in der Einfachheit der Anwendung liegt jedoch ein wesentliches Problem. Da kolloidales  $\text{SiO}_2$  praktisch ohne Nachpflege angewendet werden kann, verführte dies zuweilen zu übertrieben perfektionierten Wiederherstellungen. Dass in den auf die Arbeiten am Fenster 80 Süd folgenden Restaurierungsphasen wieder auf mineralische Mörtel zurückgegriffen wurde, beruht freilich nicht auf dieser Tendenz zur Verselbständigung, sondern auf den noch wenig erforschten mechanischen Eigenschaften der mit kolloidales  $\text{SiO}_2$  bearbeiteten Flickstellen.

unten: Kittungen mit Kieselsäuredispersion, Detail Fenstermasswerk 80 Süd: Vorzustand (Profilnase links), in Arbeit (mitte), fertig aufgemörtelt (Profilnase rechts). Die Kanten wurden hier sehr scharfkantig aufmodelliert.

Während der weiteren Restaurierung (mitte/unten rechts) wurde mehr Zurückhaltung geübt.

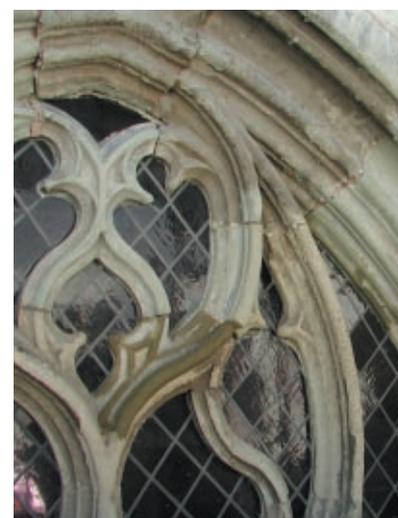
Fazit: Kolloidales  $\text{SiO}_2$  ist für grosse Flickstellen kaum geeignet; die Grenzen der Technologie liegen u. a. beim Zwang zum schichtweisen Auftrag und bei der Tendenz zur Bildung von kleinen oberflächlichen Schwundrissen (Craquelets).

Aufmörtelung eines fehlenden Rundstabs mit kolloidalem  $\text{SiO}_2$ .

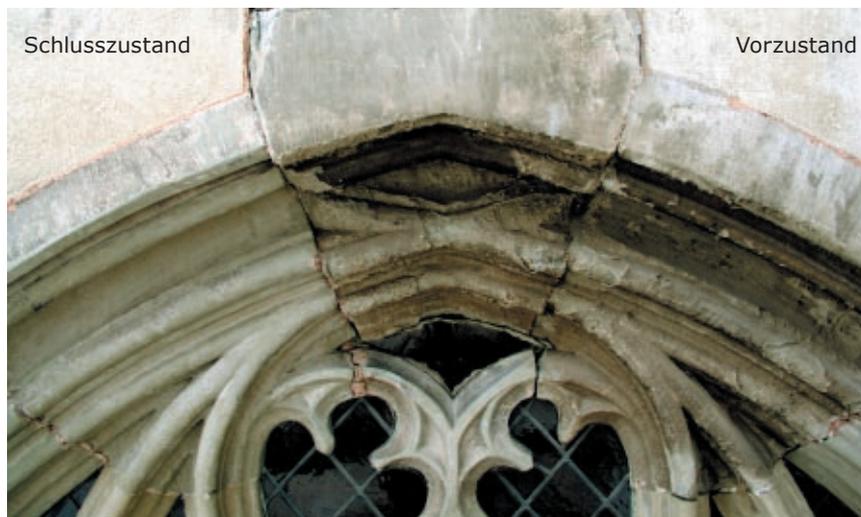
Detail Fenster 90 Nord: linke Bildhälfte nach der Restaurierung, rechts noch im angetroffenen Zustand

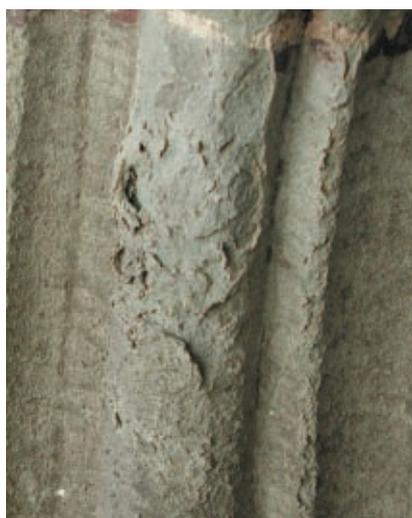
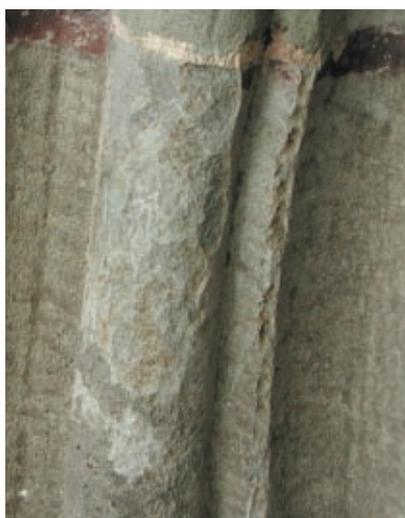
Detail Fenster 90 Nord: Reduktion von Oberflächen durch vorsichtiges Zurückkleben von aufgebrochenen Steinschollen mit Kieselsäure-dispersion (links vorher, rechts: nachher)

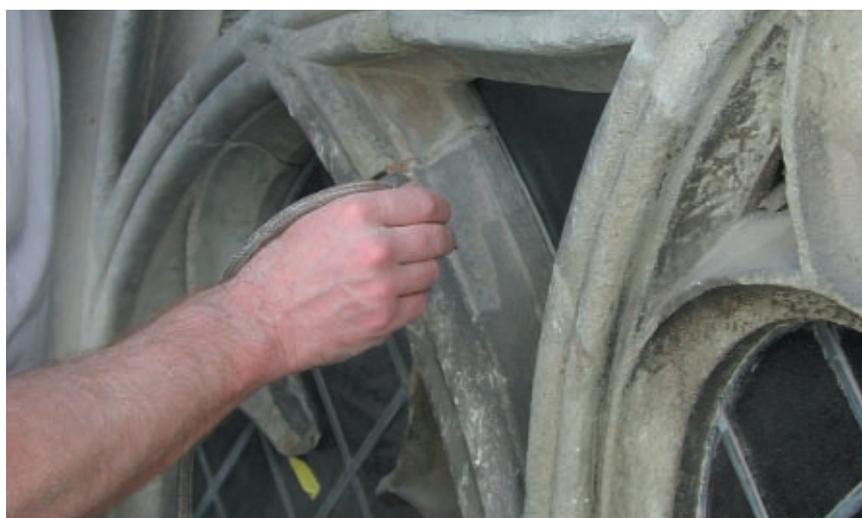
Fenster 80 Nord, über Schultheisenpforte: Reduktion schwarzer Krusten mit dem Mikrosandstrahlgerät. Aufgrund möglicherweise noch vorhandener Farbspuren erfordert diese Methode höchste Konzentration und Fingerspitzengefühl.

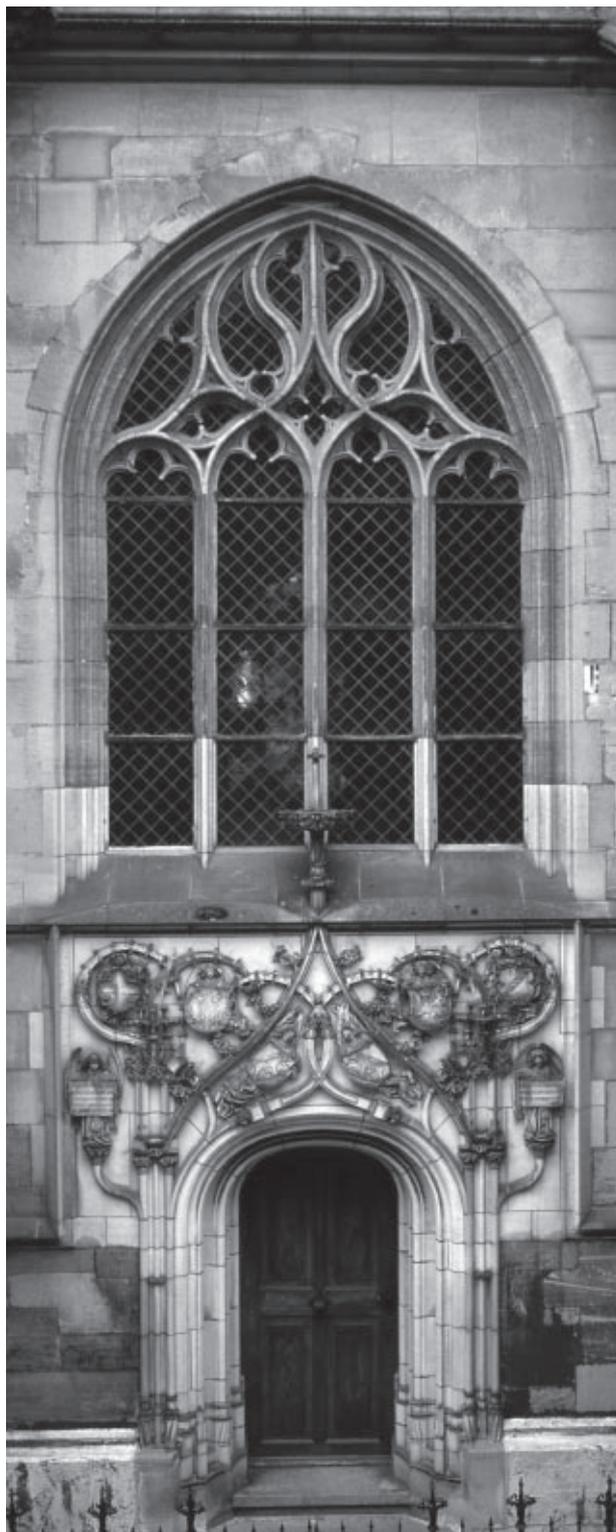
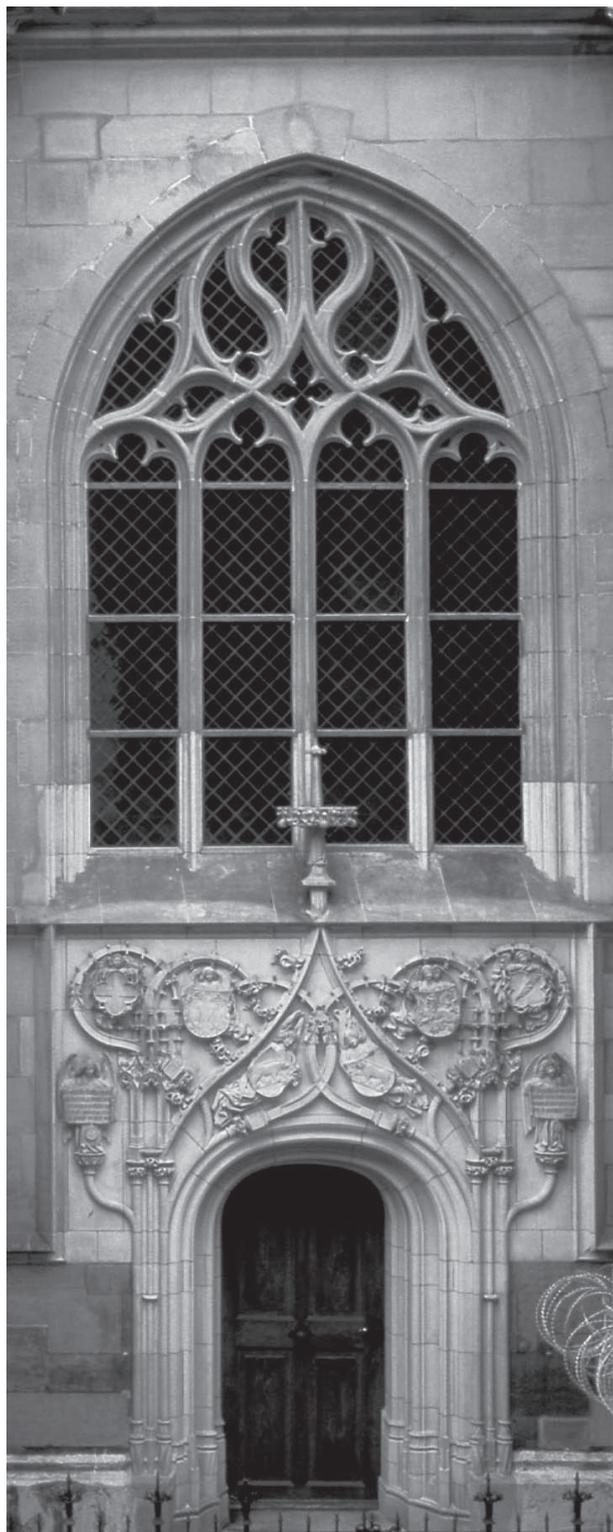
Schultheissenpforte und Fenster 80/245/311 Nord.

Links: Vorzustand vom November 2003. Rechts: Schlusszustand vom November 2004.

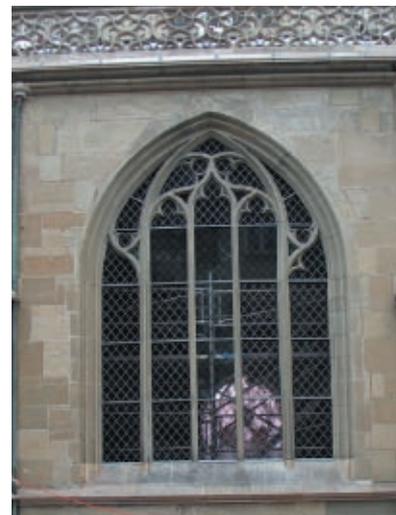
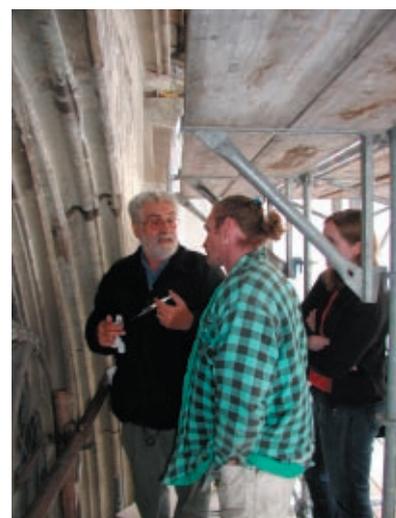
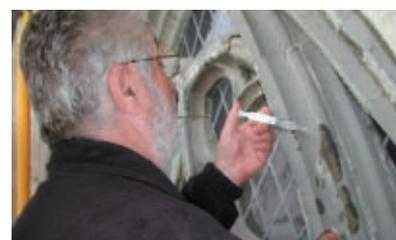
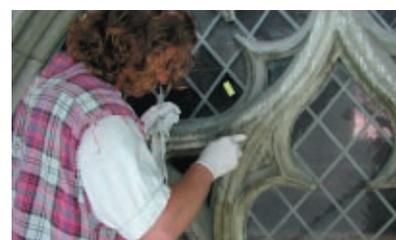
Workshop mit A. Walser: Zurückkleben von aufgeblätternen Steinschuppen mit Vorfestiger vor der Aufmörtelung mit mineralischem Mörtel (im Mikrobereich vergütet mit 1% Acryl).

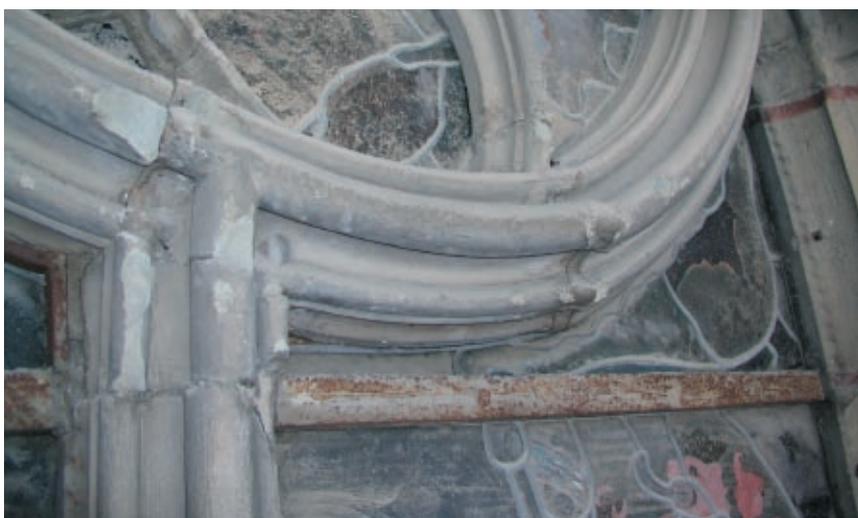
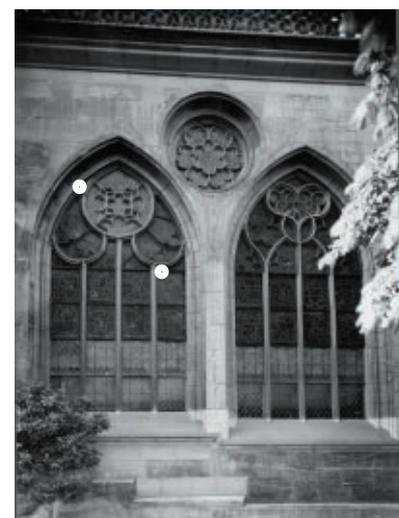
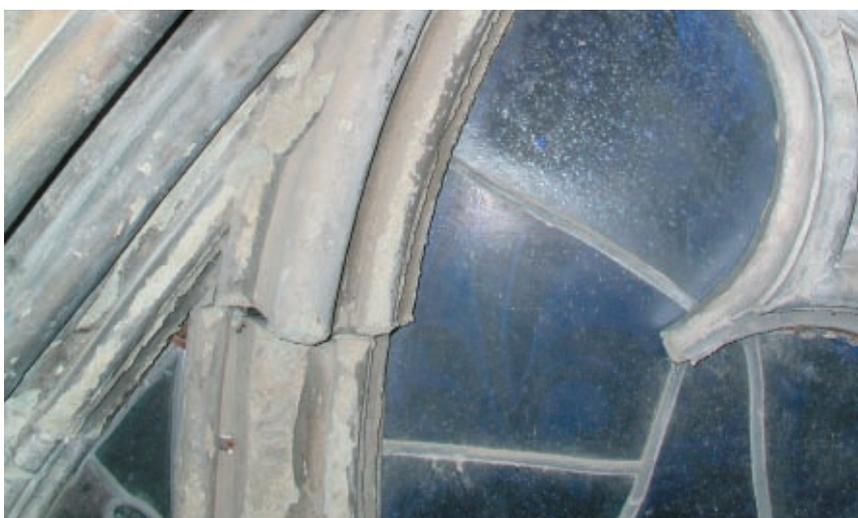
#### Erlach-Ligerz-Kapelle, Fenster 20/205/311

Bestandesaufnahme am Fenstermasswerk Erlach-Ligerz-Kapelle Süd: Das gesamte Masswerk weist zahlreiche Setzungsrisse hauptsächlich aus der Zeit des Turmaufbaus am Ende des 19. Jahrhunderts auf. Es sind auch Schäden durch Bewegungen neueren Datums erkennbar. Der Fugenmörtel fehlt vielerorts vollständig. Einzelne Werkstücke werden nur noch durch die Bleiverglasung vor dem Herunterstürzen bewahrt – Es besteht akuter Handlungsbedarf! In Absprache mit dem Ingenieur wurden erste Notsicherungsmaßnahmen veranlasst.

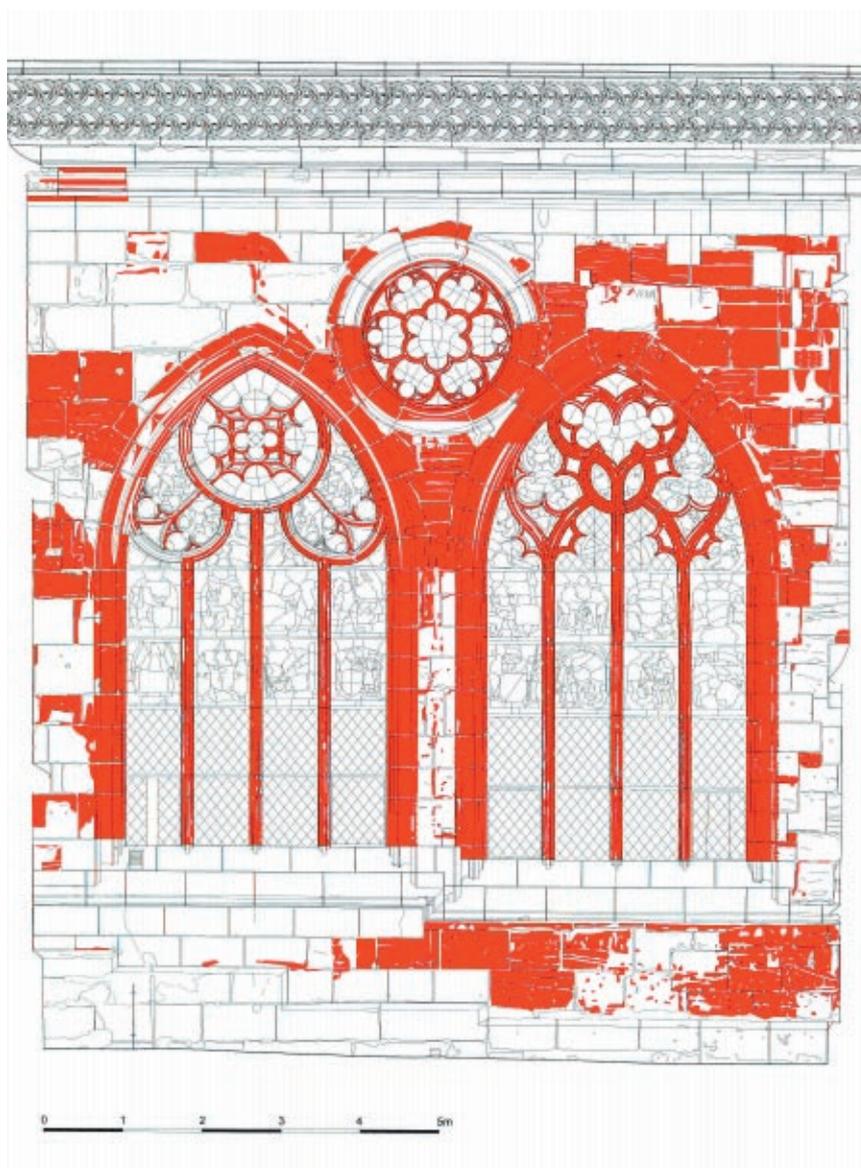
Übersichtsplan über die vorhandenen Farbfassungen auf Fassade und Fenstermasswerken der Erlach-Ligerz-Kapelle. Aufgrund der bisher unbekanntem Menge an noch vorhandener Polychromie wird das Kartierungssystem erweitert und angepasst. Zur Erarbeitung des definitiven Restaurierungskonzeptes sind weitere Abklärungen mit Spezialisten nötig.

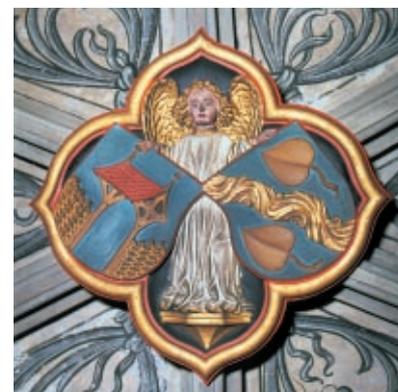
Der Zustand des Schlusssteins vor Beginn der Konservierungsarbeiten durch Urs Zumbunn.

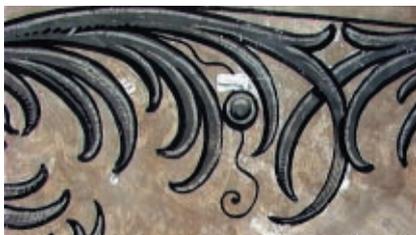
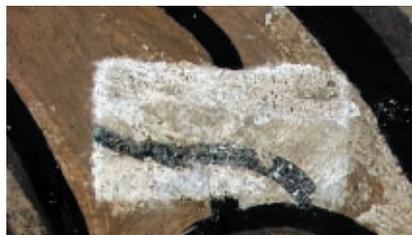
Die dekorativ ausgemalten Gewölbekappen zeigen mehrere übereinanderliegende Fassungsschichten. Das Freilegungsfenster zeigt das unter der sichtbaren Malerei liegende ähnliche Ornament.

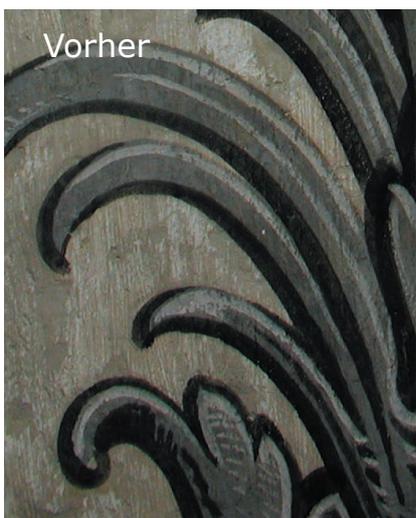
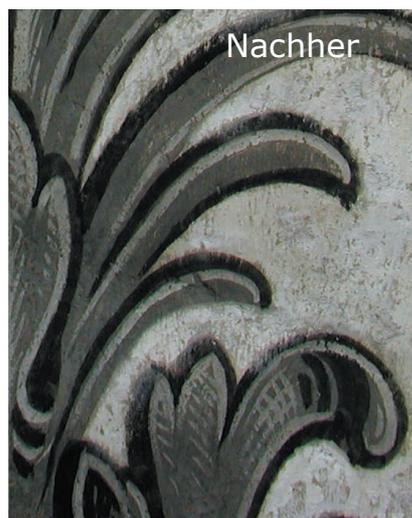
Gewölbefeld mit Grisaillemalerei vor und nach der sorgfältigen Reinigung (Reinigungsmuster Urs Zumbrunn). Auf ein Ausfassen des Malereihintergrundes wird aus Kostenüberlegungen und im Hinblick auf die Gesamtwirkung verzichtet.
