## Antigraffiti

## Wasserführung

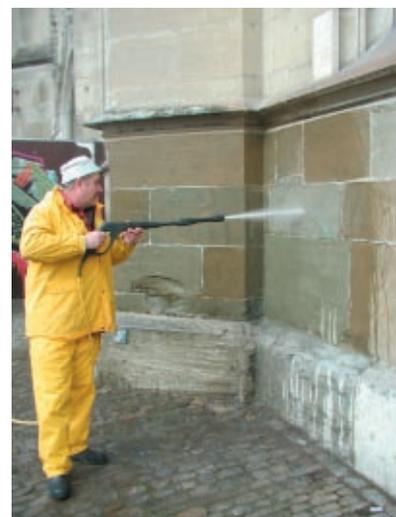
Der wohl am stärksten exponierte Bauteil des Münsters ist der Gebäudesockel gegen die Münsterplattform. Vandalismus, Graffiti, Ritzzeichnungen, ausgekratzte Fugen etc. haben der Fassade im Verlauf der Jahre schwer zugesetzt. Die aufgrund der Lösungsmittel sehr aggressiven Pigmente sind teilweise tief in den porösen Stein eingedrungen und beeinträchtigen seine Atmungsfähigkeit. Bislang waren Graffiti belassen und überstrichen worden. Aufgrund des bedenklichen Zustandes musste nun die Restaurierung des gesamten Sockelbereiches vorgezogen werden. Zunächst wurden die diversen übermalten Schichten samt anhaftenden Graffiti bis auf den Steingrund entfernt. Anschliessend wurden die Werkstücke neu aufgemörtelt und die Fugen saniert. Ein Schutzanstrich soll das Eindringen von Lösungsmitteln und Pigmenten verringern. Der Anstrich, für welchen eine spezielle Kalk-Kasein Rezeptur verwendet wird, kann mitsamt den Graffiti abgewaschen werden. Die Oberfläche wurde zuletzt einretuschiert.

- 1 Entfernen des Graffiti samt altem Schutzanstrich.
- 2 Aufmörteln von Fehlstellen und Schliessen von Fugen.
- 3 Neuer Schutzanstrich durch die Firma W. Arn

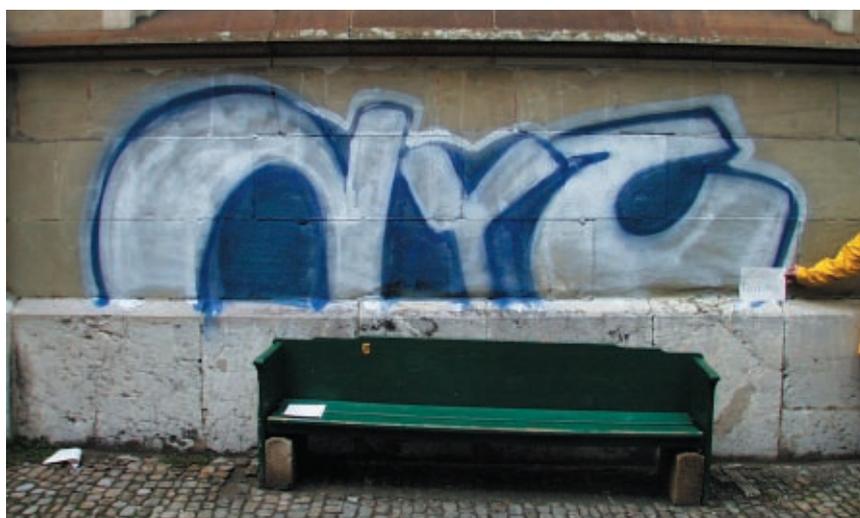
Während der Arbeiten im Sommer wurde der ganze Sockelbereich der Südseite erneut mit einem grossflächigen «Writing» besprayt. Insgesamt haben die Graffiti der vergangenen Jahre zu einem irreversiblen Substanzverlust geführt.

unten: Eines von acht Graffiti, angebracht noch während der Restaurierungsarbeiten im Spätsommer 2004.

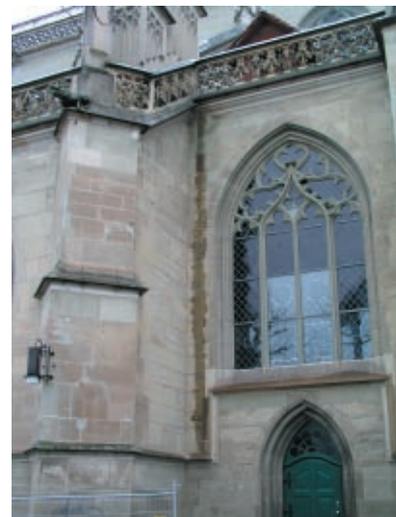
Im Feld 80 Süd führte ein Leck in der Galerieabdeckung zu einem neuen Wasserlauf an der Fassade, kurz nachdem der Fassadenabschnitt restauriert worden war. Dank sofortiger Reaktion konnten Schäden vermieden werden. Das Ereignis beweist, wie wichtig periodische Baukontrollen sind.

- 1 Leck in der Wasserführung über dem frisch restaurierten Fenster 80 Süd.
- 2 Bemusterung für eine diskrete Adeckung der immer wieder offenen Bewegungsfugen an der Brüstung über dem Fenster 70 Nord.
- 3 Einer von zahlreichen Ausspeiern unter der Brüstung am Oberen Viereck.

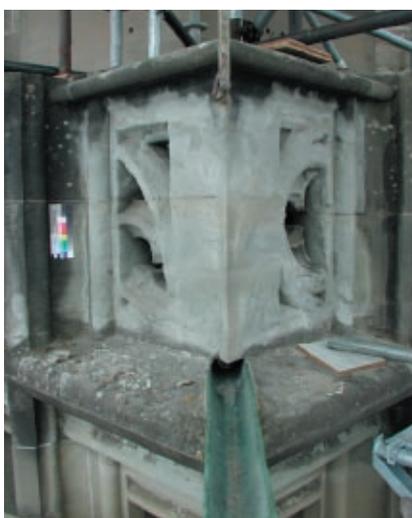
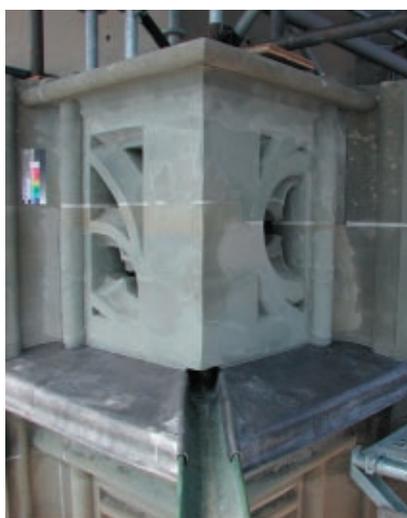
unten: Wo sinnvoll und mit vernünftigem Aufwand machbar, wurden durch den beauftragten Spengler Blechabdeckungen angebracht. Dabei wird darauf geachtet, dass die Wassereinwirkung nicht einfach auf darunterliegende Bauteile verlagert wird. Das Beispiel zeigt die Brüstungen am oberen Viereckkranz (links vorher, rechts nachher).
