Berner Münster-Stiftung

Tätigkeitsbericht 2005

Hermann Häberli, Münsterarchitekt
Münsterbauleitung Bern

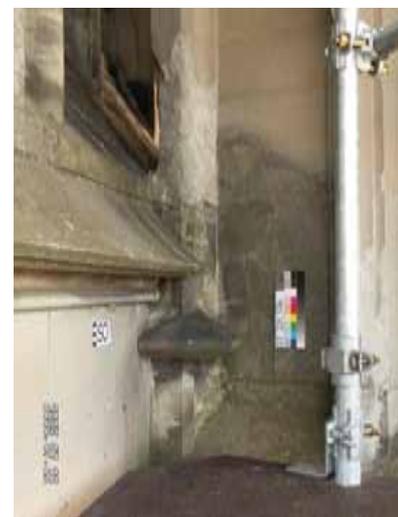
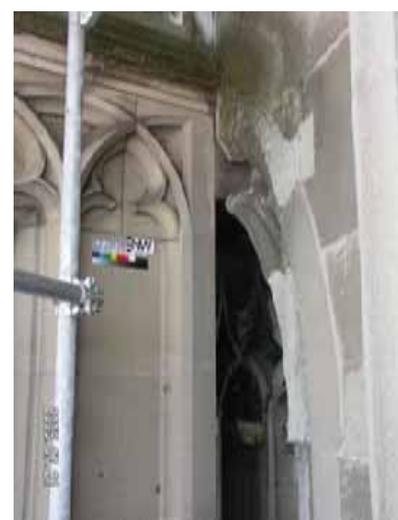
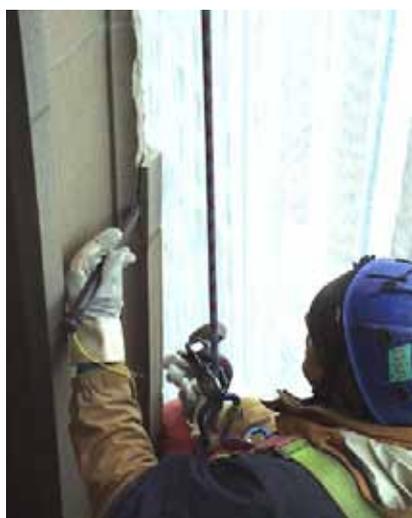
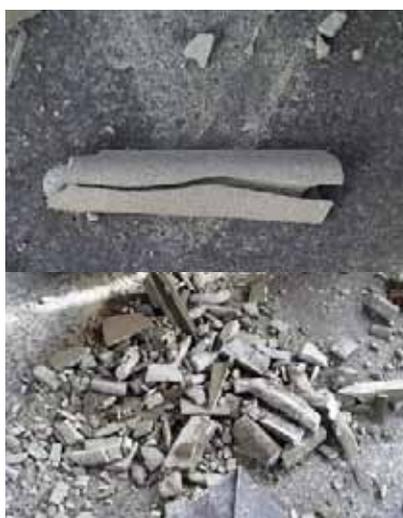
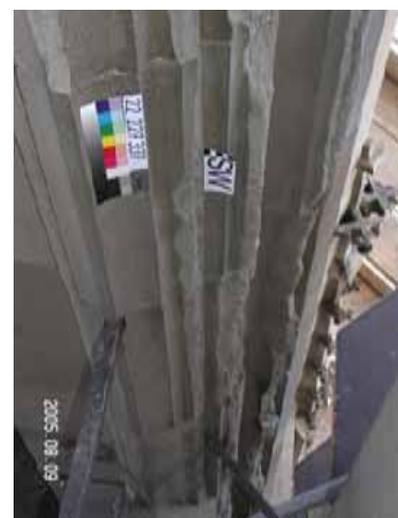
Grobzustandserfassung und Schadenskartierung

Bei der Notsicherungsaktion im Jahr 2000 wurden aufgrund betrieblicher Missverständnisse lose Teile allzu grosszügig abgeschlagen (unten). Zu den häufigsten Schadensbildern gehören Wasserläufe und Feuchtigkeitszonen (rechts oben), Ausbrüche hinter den Treppentürmchen (rechts mitte) und die 2000 mitverursachten Fehlstellen an den Fensterlaibungen (rechts unten).

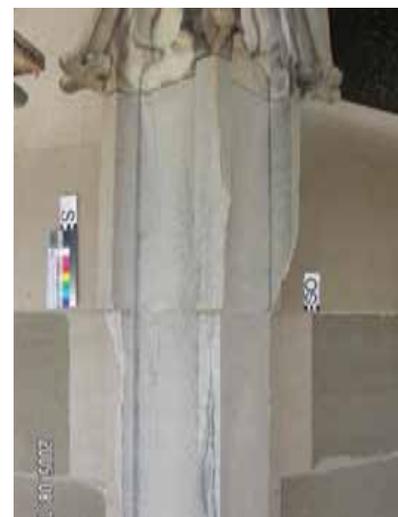
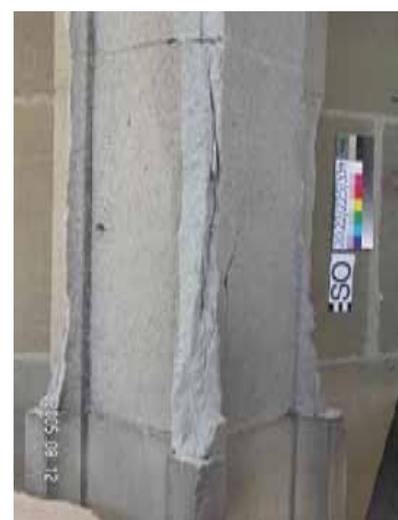
Die vermutlich aus dem 16. Jahrhundert stammenden Werkstücke aus Berner Sandstein am unteren Oktogon zeigen teilweise komplexe Schadensbilder mit unterschiedlich tiefen Schalenbildungen bis hin zum Ablättern in mehreren Lagen. Die Restaurierung dieser Werkstücke wird die Bauhütte vor eine schwierige Aufgabe stellen. Momentan laufen Versuche im Hinblick auf die entsprechenden Restaurierungsarbeiten am unteren Achteck. Aufgrund des aktuellen Gesamtzustandes muss voraussichtlich nur wenig Substanz ersetzt werden. Die rigorose Massnahme betrifft einige wenige Werkstücke aus Berner Sandstein sowie vorwiegend Fialenschäfte aus Zuger Sandstein, besonders am Übergang vom unteren zum oberen Achteck.

Die anzutreffenden Schadensbilder beruhen auf dem verhältnismässig hohen Stress, welcher durch die Mischbauweise verursacht wird: Die unterschiedliche Wasseraufnahmegeschwindigkeit der verschiedenen Materialien bewirkt, dass sich die Werkstücke bei Bewitterung unterschiedlich ausdehnen. Die harten Fugen führen zu Schäden, da sie Druck ungedämpft ins nächste Werkstück weiterleiten. Die schlanksten Teile sind den grössten Spannungswechseln ausgesetzt, da sie am meisten exponiert sind. Indem einige besonders exponierte Werkstücke mit Obernkirchener Sandstein ersetzt werden, können potentielle Schadensquellen beseitigt werden.

Rechts: Typische Schäden an Fialenschäften aus Zugerstein, welche zwischen Werkstücken aus Obernkirchener Sandstein eingebaut sind.

Nach der Kartierung wurde das obere Achteck mit Wasser gereinigt. Nur die intakten Oberflächen wurden mit Niederdruck gesäubert, heikle Bereiche wurden ausgespart. Die Werkstücke aus Zuger Sandstein wurden aufgrund der aktuellen Erkenntnisse des Expert-Centers sehr zurückhaltend gefestigt. Risse in Rundstäben und Profilen wurden anschliessend mit Kunstharzinjektionen vergossen und mit einem Deckmörtel geschlossen.

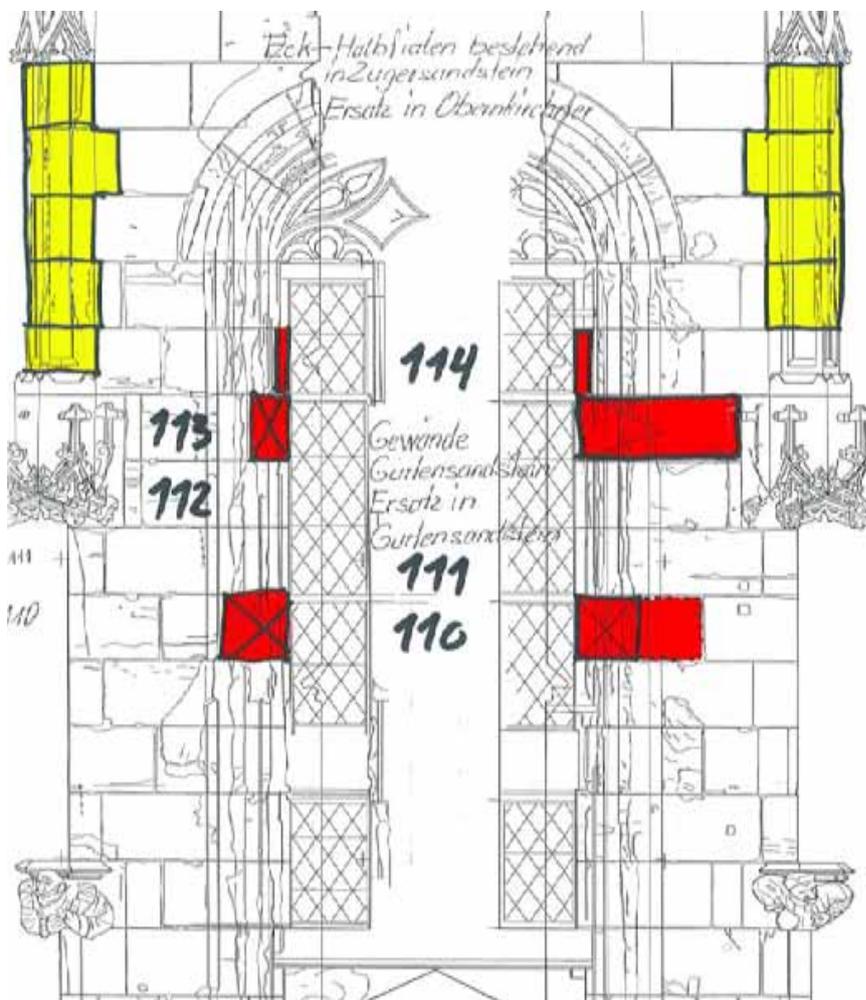
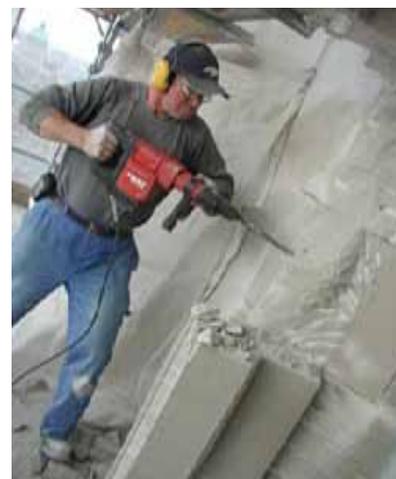
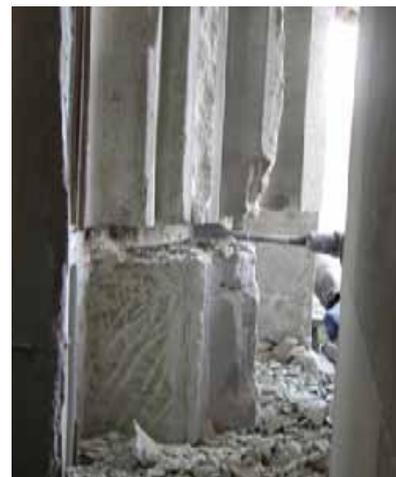
Oben links: Vorschlag für minimalen Steinersatz im Bereich des unteren Turmachtecks (rot: Berner Gurtensandstein, gelb: Zuger Sandstein).

Rechts: Beim Ausbauen der Werkstücke wurde während der Abbrucharbeiten wieder auf eine schonungsvolle Abbaumethode eingeschwenkt, bei welcher die ausgebrochenen Teile als intakte Werkstücke herunter genommen wurden. Der Aufwand für diese Methode ist gerechtfertigt, da dank ihr wertvolle Prüfkörper für weitere Versuche und für die Massnahmenplanung gewonnen werden können. Die Ersatzstücke werden über den Winter 2005/2006 in der Bauhütte von Lehrlingen hergestellt und sind nach Ostern 2006 fertig.

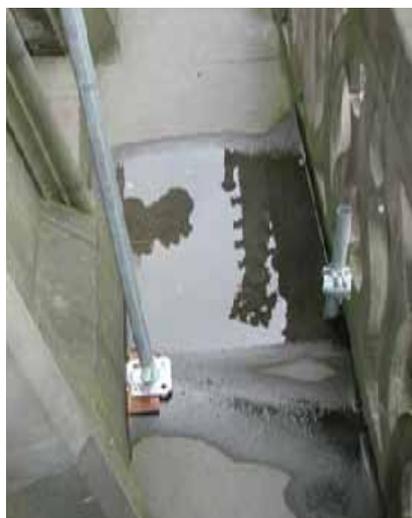
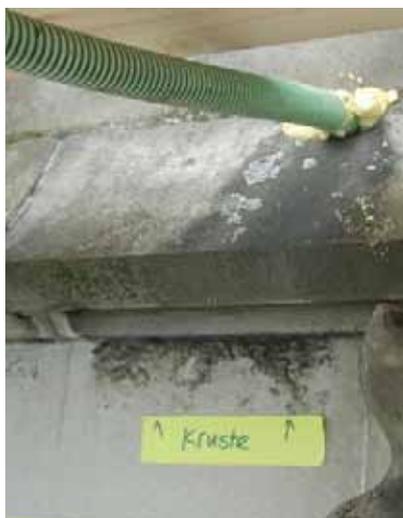
links: Fehlende Ausspeier an der oberen Besuchergalerie führten zu ständiger Durchfeuchtung der darunterliegenden Oktogonfassade und zu entsprechenden Verkrustungen und Wasserschäden. Fiale in der Wasserlache gespiegelt.

Zur Schadensprävention soll im Rahmen der Gesamtanierung auch die Wasserführung am Übergang vom Oktogon zum Turmhelm verbessert werden. Dabei geht es nicht nur um Abdeckungen an den exponierten Fassadenteilen, sondern auch um das Ableiten des Dachwassers vom Helmboden und von der Achteckgalerie. Mit diesen Massnahmen soll die Durchfeuchtung des Oktogons stark reduziert und besonders der längerfristige Erhalt des oberen Turmgewölbes gewährleistet werden.

rechts: Provisorische Wasserabläufe unter der Galeriebrüstung (Ableitung ausserhalb des Gerüstes)

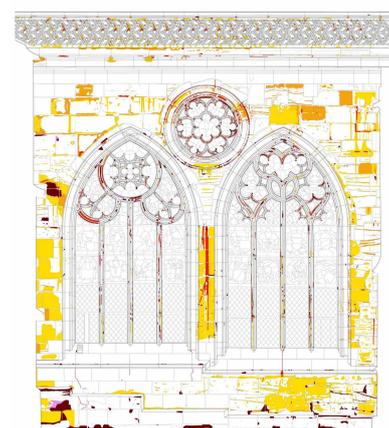
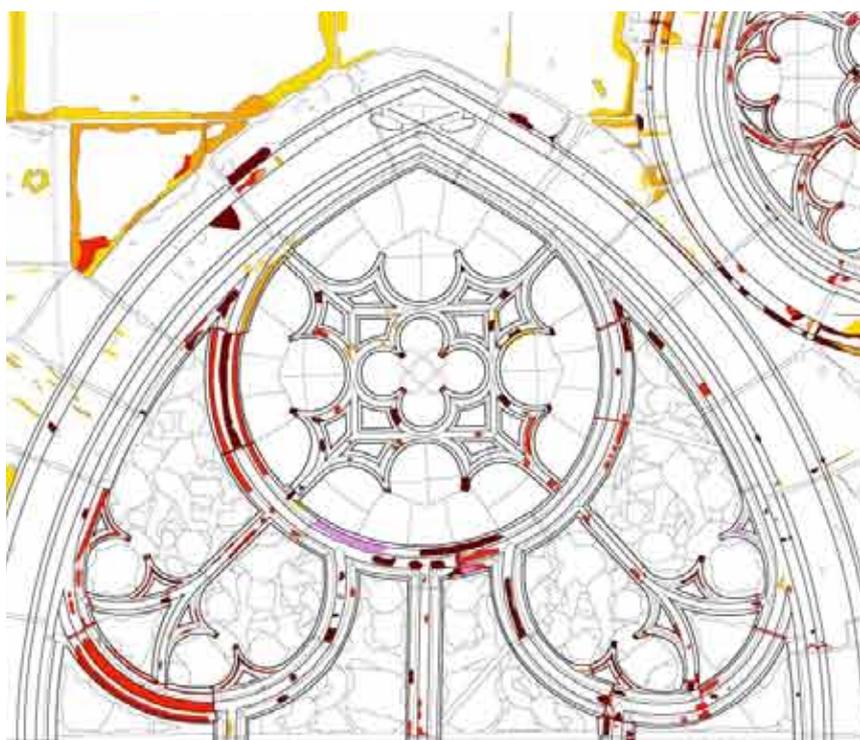
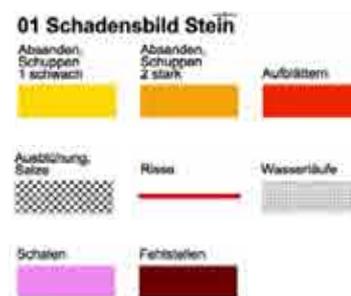
Schadenskartierung Fenstermasswerke. Aufgrund des hohen Alters des Fassadenabschnittes wurde hier im Vergleich zum oberen Turmachteck sehr detailliert (Massstab 1:10) kartiert.

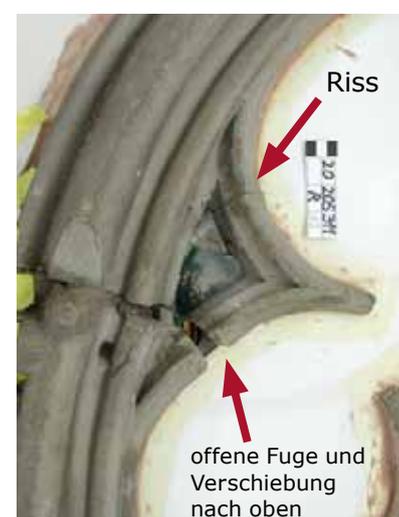
Im Vergleich zu den hervorragend erhaltenen Steinoberflächen verursachten Stabilitätsprobleme an den Masswerken einen beträchtlichen Arbeitsaufwand. Einzelne Stäbe und Verglasungen hingen offen im Fenster, etliche Fugen waren gerissen. Der Allgemeinzustand des Fensters legte die Vermutung nahe, dass seine Stabilität hauptsächlich nur noch dank dem Verbund von Masswerken und Bleiverglasungen gewährleistet war. Wir erinnern uns, dass die Erlach-Ligerz-Kapelle zu jenem Bauabschnitt gehört, welcher sich schon im 15. Jahrhundert stark gesetzt und insbesondere den Bauunterbruch am Turm verursacht hatte. Aufgrund dieses Befundes wurde beschlossen, nicht nur die teilweise stark verrissenen Masswerke und Laibungen, sondern auch die Verglasungen vor Ort zu restaurieren. Dank enger Zusammenarbeit zwischen der Münsterbauhütte und dem Glasatelier Martin Halter konnte das Projekt erfolgreich umgesetzt werden.

Detail eines gerissenen und frei in der Bleiverglasung hängenden Masswerkteiles

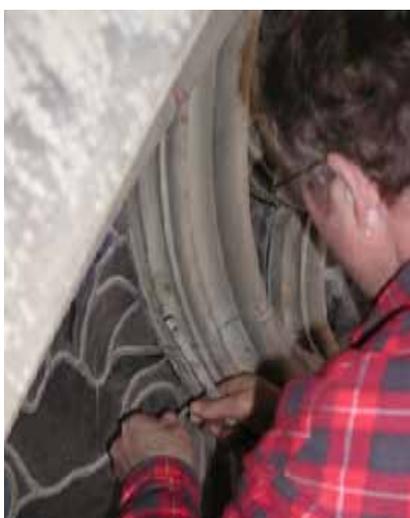
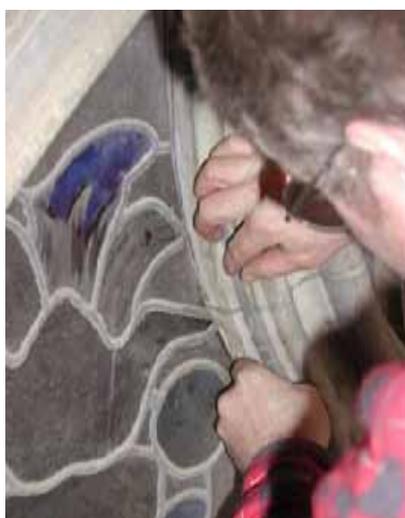
links von oben nach unten:
Sicherung der absturzgefährdeten Rosette / Vergiessen von Rissen mit Acrylharz und Edelkalk / Anbringen von filigranen Chromstahlarmlierungen

Die absturzgefährdeten Teile wurden mit feinen Chromstahlgewindestangen armiert, bestehende Verstärkungen mit Stützen und Streifen aus Chromstahl ergänzt. Einige Sicherungselemente haben nur präventive Wirkung. Diese nehmen zum heutigen Zeitpunkt keine Lasten auf, können aber bei weiteren Gebäudesetzungen oder anderen Beeinträchtigungen der Substanz den Absturz von Bauteilen verhindern.

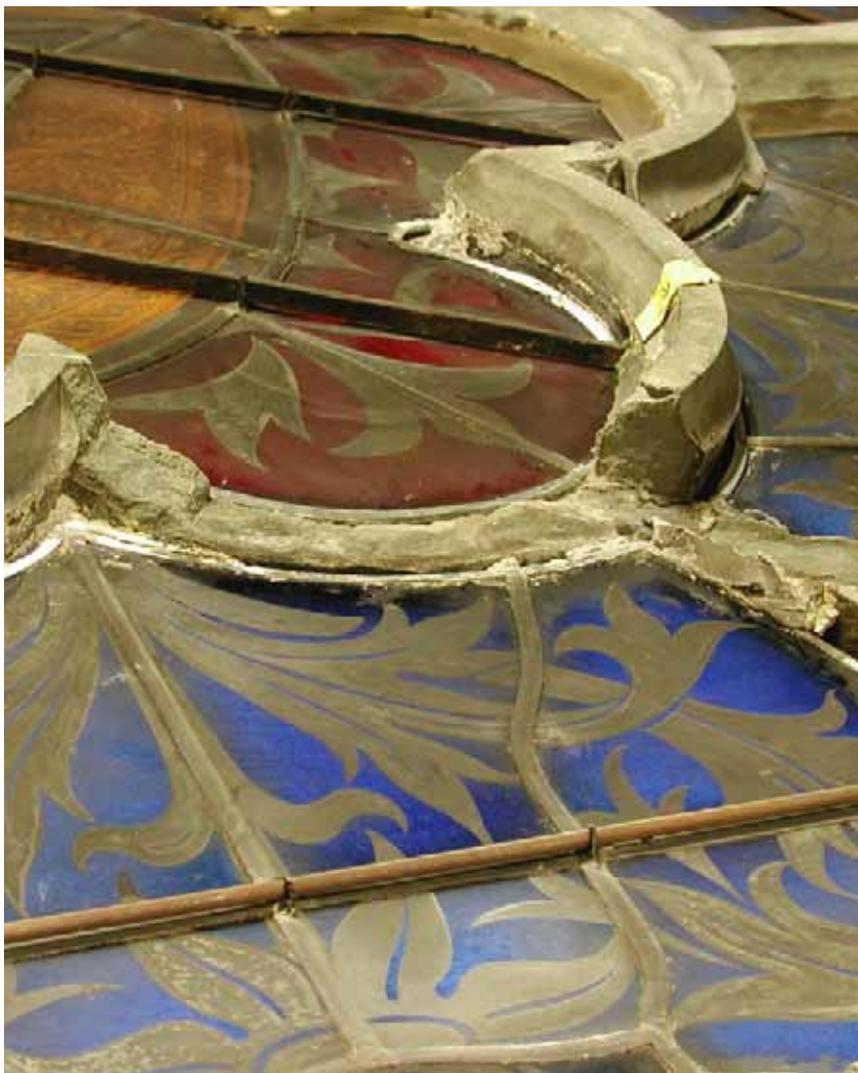
Wie prekär der Zustand des Fenstermasswerks war, zeigte sich vor allem am Inneren des Radfensters: Trotz äusserst vorsichtigem Herauskratzen von defekten Fugen lösten sich plötzlich Teile des Masswerkes. Diese wurden vorsichtig heruntergenommen und mit Chromstahlarmerungen wieder an Ort fixiert und verfugt.

Ein Grossteil der Masswerkfugen war herausgefallen oder gerissen. Bleifugen wurden saniert. Die beschädigten Mörtelfugen wurden viertelsweise entfernt, nach Bedarf mit Chromstahlstiften armiert und mit mineralischem Mörtel wieder gestopft. Auf diese Weise konnten kraftschlüssige Verbindungen wiederhergestellt werden. Die aus ihrer ursprünglichen Position verschobenen Teile wurden in der vorgefundenen Lage stabilisiert, da die Verglasungen aus den Jahren 1916 bis 1920 bereits an die alten Verschiebungen und Setzungen angepasst worden waren. Da die Verglasungen nicht aus den Masswerken herausgenommen wurden, mussten beim Vergiessen von Rissen zwei Personen gleichzeitig von innen und aussen arbeiten. Vor dem Vergiessen entfernte der Glaser systematisch Randverbleiungen und alte überstehende Kittresten, anschliessend wurden die Scheiben wieder sauber verkittet.

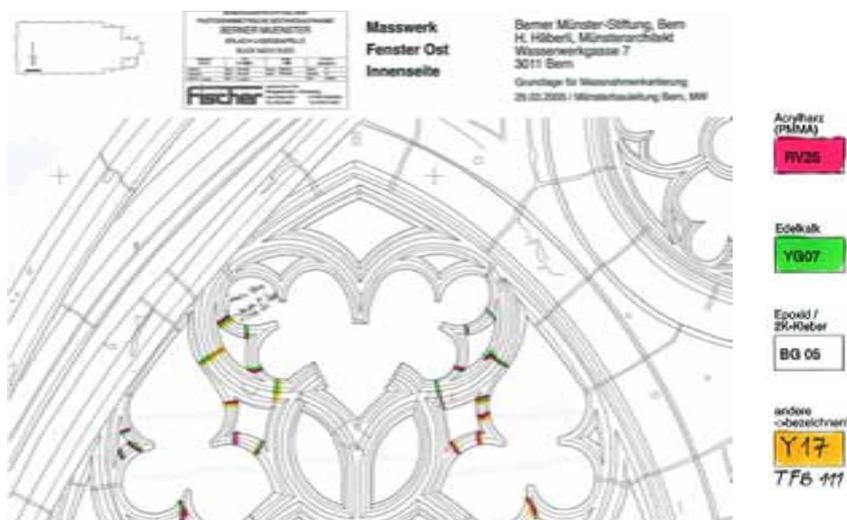
Differenziertes Vorgehen bei der Sanierung von Steinfugen: Übersicht über die mit unterschiedlichen Materialien sanierten Fugen und Risse am östlichen Fenstermasswerk.

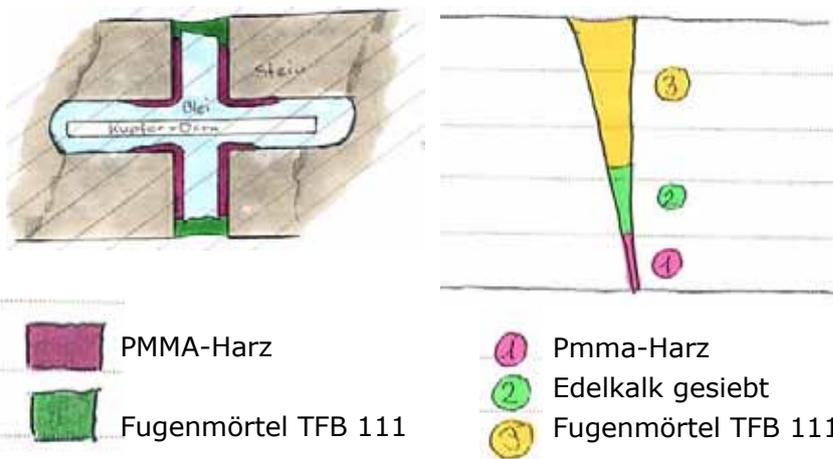
links: Nach der Entfernung von losem Fugenmörtel kamen zahlreiche Bleifugen zum Vorschein, welche vom Stein gelöst waren. Da ein Aufstemmen des Bleis nur am äusseren Rand der Fuge Wirkung zeigte, wurden die Zwischenräume mit Acrylharz (PMMA-Harz) vergossen und schlussendlich mit Fugenmörtel (TFB 111) überdeckt.

rechts: Haarrissbereiche wurden mit Acrylharz geschlossen, Risse bis ca. 3 mm Breite mit gesiebt Edelkalk und grosse Risse mit rein mineralischem Fugenmörtel gestopft.

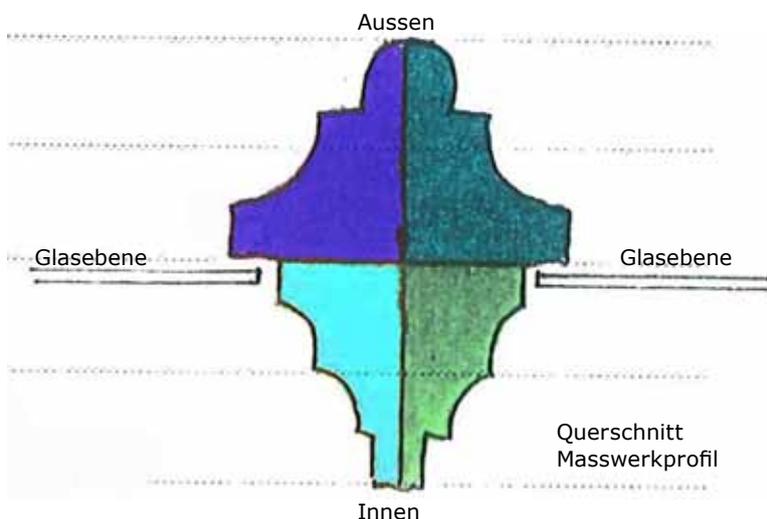
Am westlichen Fenstermasswerk waren nahezu alle Fugen lose oder gerissen. Die noch vorhandenen Bleifugen waren fast alle gelöst. Zahlreiche Werkstücke standen lose aufeinander und waren in ihrer Stabilität gefährdet. Aus Sicherheitsgründen wurde an diesen Stellen in mehreren Etappen vorgegangen (viertelweises Öffnen und neu Stopfen).

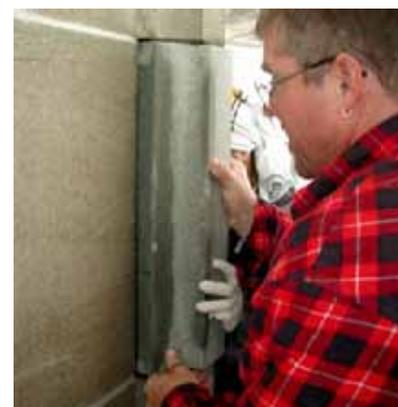
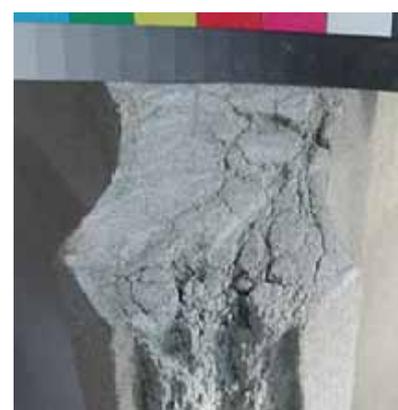
Am Pfeiler 15 wurde die Fiale aus Zuger Sandstein restauriert und konserviert. Der Bauteil wies starke Schäden und Abplatzungen an Rippen und Eckprofilen auf. Die Werkstücke aus Oberkirchener Sandstein wurden mit dem Mikrosandstrahlgerät gereinigt, jene aus Zuger Sandstein wurden vor der Festigung mit Wasser vom größten Schmutz befreit. Einige Werkstücke mussten ersetzt werden, ein Teil konnte mit Acrylharzinjektionen, Aufmörtelungen und Retuschen hergerichtet werden. Die Abraumstücke wurden behutsam ausgehauen und im Hinblick auf die Schadensanalyse und Versuche am Stück herausgenommen. Von der Analyse dieser Werkstücke werden für die Sanierung des Oktogons, welches bekanntlich auch grosse Anteile an Zuger Sandstein besitzt, wertvolle Erkenntnisse erhofft.

Nach dem Vergiessen der angrenzenden Werkstücke mit Acrylharz wurden stark verwitterte Teile am Pfeiler 15/205/317 vorsichtig entfernt und durch Vierungen ersetzt.

Die Werkstücke aus Zuger Sandstein wurden am Schluss zur Konservierung und als Langzeitversuch mit Halböl (1/2 Leinöl, 1/2 Terpentin, mit Bleiweisszusatz) behandelt. Der Zustand der Werkstücke wird von Tobias Hotz im Rahmen seiner Diplomarbeit im Studiengang Konservierung und Restaurierung der HKB (Hochschule der Künste Bern) beobachtet. Insbesondere wird die Wasseraufnahmefähigkeit gemessen. Die Massnahme ist bereits einmal am Pfeiler 105 am Berner Sandstein durchgeführt worden, welcher selbstverständlich in die Studie einbezogen wird. Die beiden Bauteile sind für Versuchsanordnungen ausgewählt worden, da ihre gute Zugänglichkeit regelmässige Kontrollen ermöglicht (vgl. auch Kapitel Versuche).

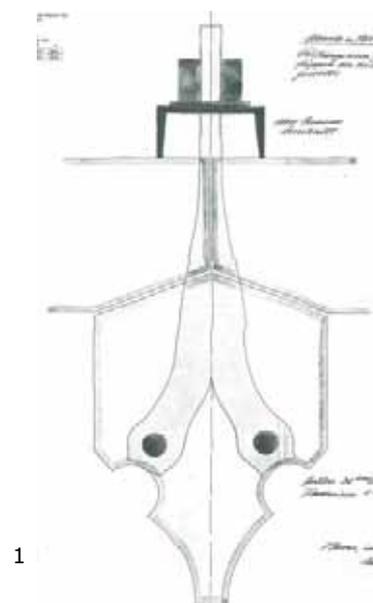
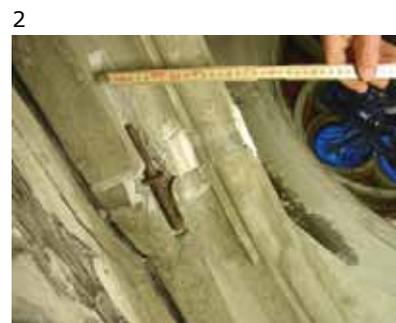
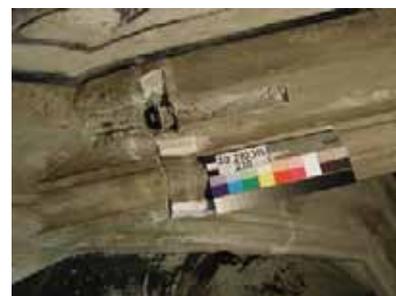
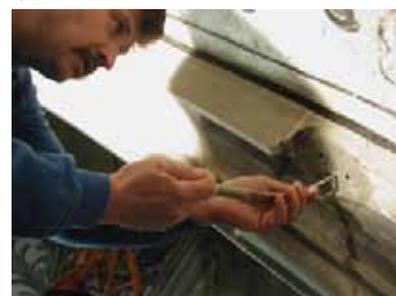
Angesichts dieser Situation bereitete der während der jüngsten Restaurierung angetroffene Zustand des Gewölbes über der Erlach-Ligerz-Kapelle weniger Kopfzerbrechen, als unter anderem aufgrund der gut sichtbaren Feuchtigkeitsschäden zu befürchten gewesen wäre. Die getroffenen Massnahmen beschränkten sich auf das Freilegen und Entrosten einzelner Teile, das Anbringen eines Schutzanstrichs mit Bleimennige, sowie den Ersatz schadhafter Dübel mit Teilen aus Chromstahl. Obwohl der Nutzen der gewiss gut gemeinten Gewölbestabilisierungen von 1910 ernsthaft in Frage gestellt werden muss, wurde zur Schonung des Gewölbes darauf verzichtet, diese rückgängig zu machen.

- 1 Plan der Gewölbeverstärkungen über den Seitenschiffen («Aufhängeeisen für die Rippen des Seitenschiffgewölbes», Karl Indermühle, 1911)
- 2 / 3 Ausgelöst durch Wassereinbrüche verursachten rostende Klammern an den Gewölberippen massive Rostsprengungen und entsprechende Schäden.
- 4 Restaurierung der Fehlstellen nach dem Ersatz der rostigen Dübel durch Edelstahl (Bild: Vergiessen von Rissen)

Vorhandene Risse im Gewölbe wurden mit Acrylharz verfüllt. Einzelne Fehlstellen wurden aufgemörtelt und die Mörtelflicke armiert.

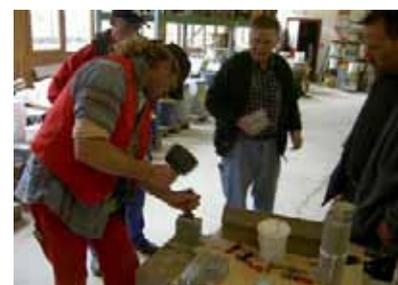
Erste Versuche zur Schalenhinterfüllung am Turmachteck (Steinsilikatkleber Stefan Busch). Weitere Tests folgen 2006.

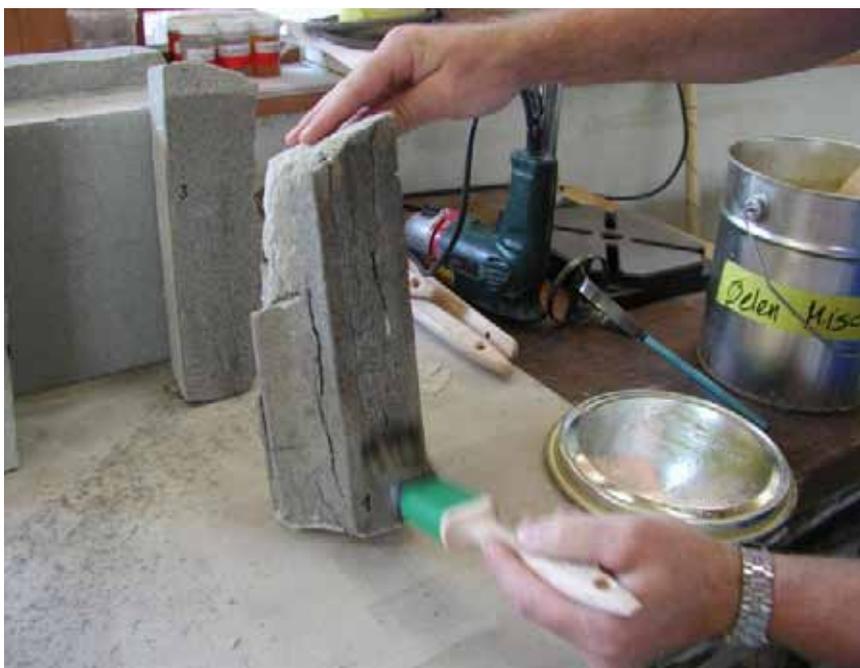
Ein typisches Schadensbild am oberen Achteck sind feine Risse und oberflächliche Haarrisse. Risse sind bislang mit Acrylharz vergossen worden. Da das Harz dazu neigt, Flecken an der Steinoberfläche zu hinterlassen, eignet sich diese Technik nur schlecht für die Reparatur kleiner oberflächlicher Risse. Grundsätzlich ist noch unklar, ob die Verfüllung von kleinen Rissen wirklich notwendig ist, ob mit dem oberflächlichen Auffräsen von Rissen die Anwendbarkeit des Acrylharzes verbesserungsfähig ist und ob feine Haarrisse durch Auftrag von Öl wasserundurchlässig geschlossen werden können.

- 1 Vergiessen von Rissen mit Acrylharz
- 2 Verbesserung der Technik mittels vorgängigem Auffräsen
- 3 Das Schliessen von Haarrissen durch Auftragen von Öl zeigte bisher leider nicht die gewünschte Wirkung

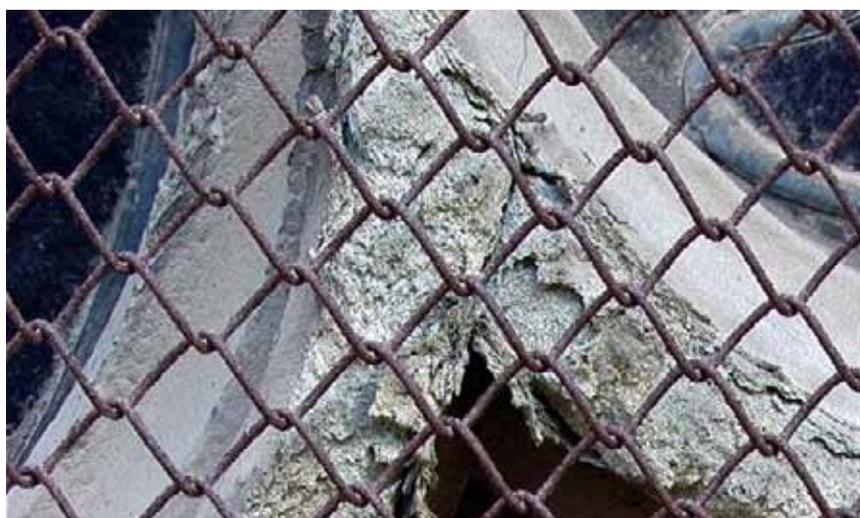
Auf den Profilnasen scheuernde Schutzgitter führten zu Schäden am Stein.

Aus ästhetischen Überlegungen wurde beschlossen, die bestehenden groben Schutzgitter zu entfernen. Der gute Erhaltungszustand der Scheiben und die klimatischen Besonderheiten des Standorts gaben Anlass zur Einschätzung, dass eine Schutzverglasung nicht unbedingt eine bessere Prognose zulässt als eine andere geeignete Massnahme. Mit Unterstützung von Dr. Stefan Trümpler wurde daher in einer Gesamtbeurteilung, in welche auch ästhetische und finanzielle Erwägungen Eingang fanden, beschlossen, auf ein zuvor eigens entwickeltes Projekt für ein Schutzverglasungssystem zu verzichten.

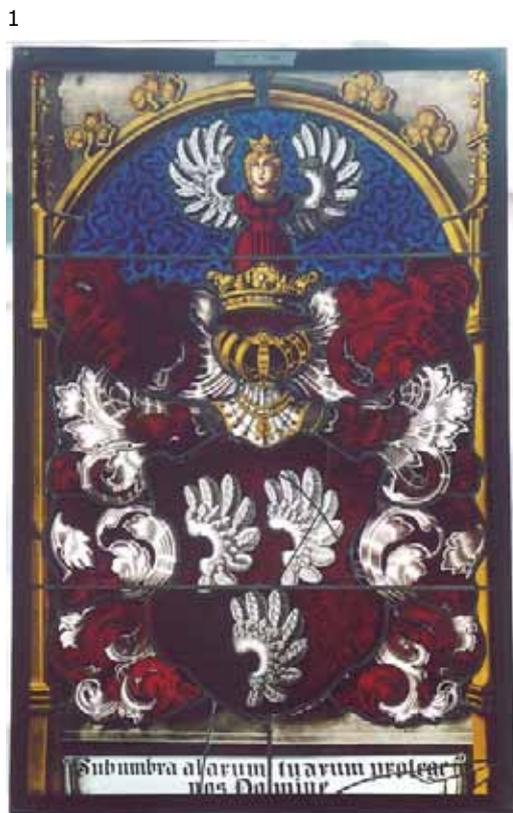
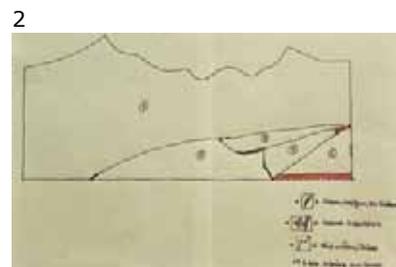
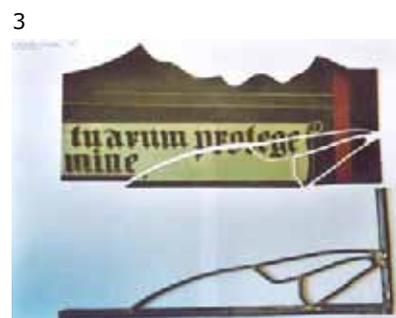
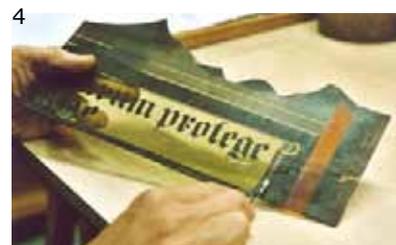
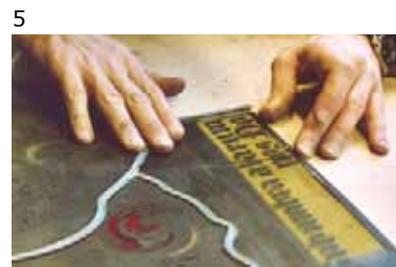
Anlässlich eines Kontrollgangs, welcher den Zustand sämtlicher Fenster im Münster zum Gegenstand hatte, stellte Martin Halter an der Wappenscheibe von Wattenwyl einen hohen Sanierungsbedarf fest. Das Fenster von Jakob Müller aus dem Jahr 1826 ist Niklaus Rudolf von Wattenwyl, Schultheiss von 1803 bis 1831 gewidmet. Im Rahmen der Restaurierung wurden Bruchstellen und klaffende Löcher repariert und absturzgefährdete Teile gesichert.

- 1 Übersicht Wappenscheibe von Wattenwyl
- 2 Aufriss: Glasbruchteile Schriftstück
- 3 Zustand nach Entfernung der Bleiprofile (alte Reparatur aus den 60er Jahren)
- 4 nach erfolgter Verklebung (Araldit) der stirnseitigen Glasbruchkanten (Querschnitt), werden die überschüssigen Leimrückstände auf den Glasoberflächen vollständig entfernt.
- 5 Einpassen und Ausrichten der Schriftstücke, minimale neue Verbleibung
- 6 Vorzustand / Nach erfolgtem Einbau, noch ohne Kaltretuschen / Schlusszustand nach erfolgten Retuschen

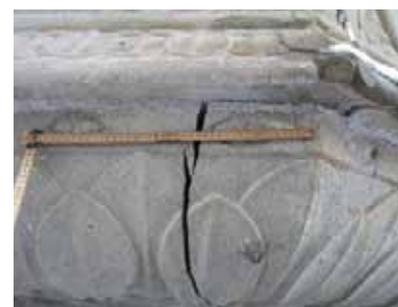
Riss in der Konsole
Zustand vom 10.02.2004
