Arbeitsfortschritt Restaurierung Gebäudehülle 1998-2005

Arbeiten an der Gebäudehülle
1998-2005

Übersicht über die Baustellen 2005

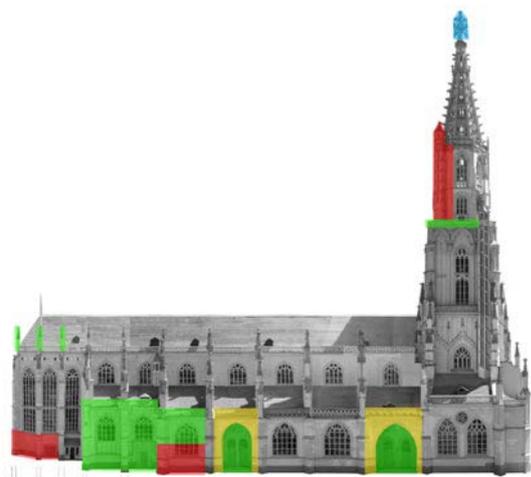
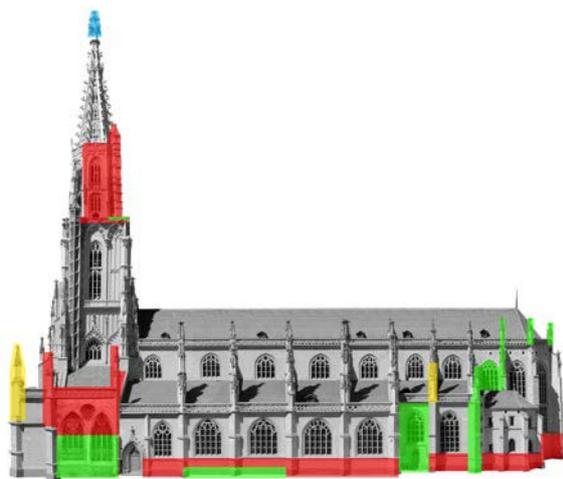
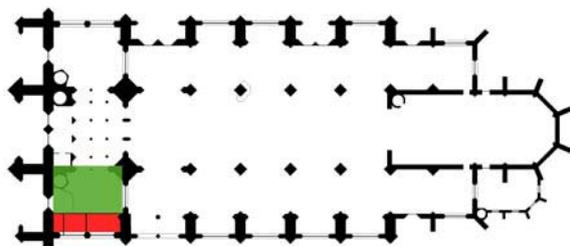
- ab 2005
- 2003-2004
- 2001-2002
- 1998-2000

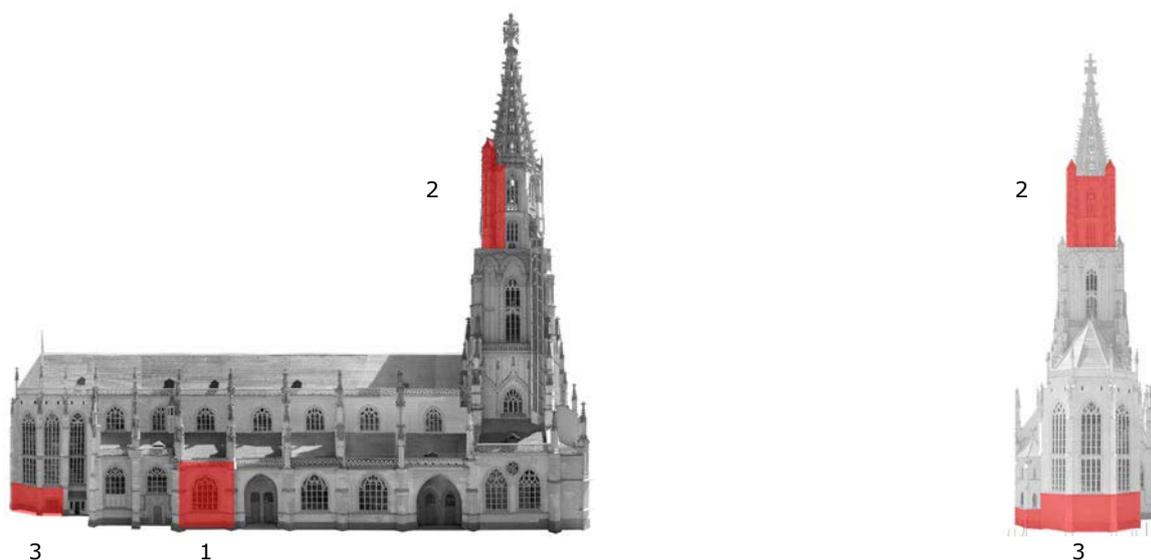
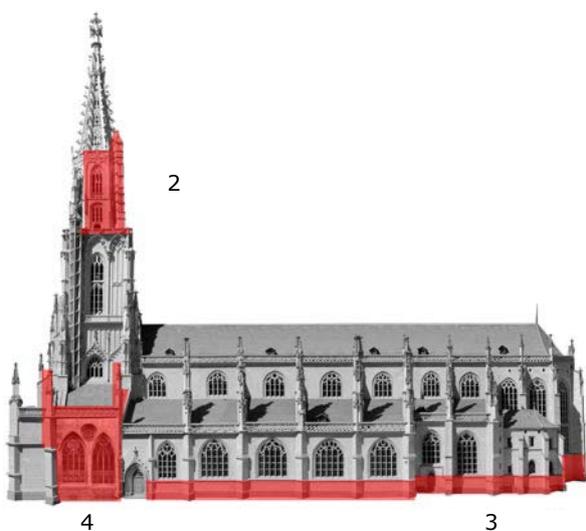
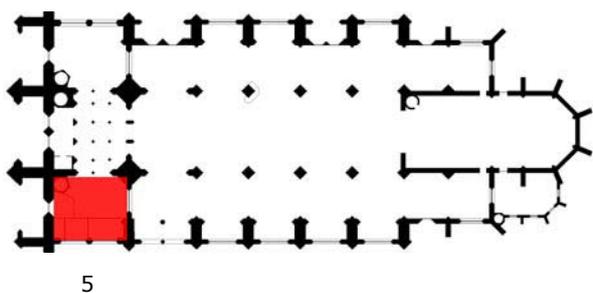
Übersicht über die Baustellen im Jahr 2005: Die Arbeiten im Jahr 2005 konzentrierten sich auf zwei Schwerpunkte:

im Winter die Innen- und Aussenrestaurierung der Erlach-Ligerz-Kapelle

im Sommer die Planung, die Einrichtung und der Beginn der Baustelle im Turmachteck (vgl. Kapitel 3)

- 1 Fenster 70/245/311 Nord
- 2 Turmachteck
- 3 Restaurierung Sockelbereich
- 4 Fenster 20/205/311 Süd (Erlach-Ligerz-Kapelle)
- 5 Erlach-Ligerz-Kapelle innen
