## 2. Hauptbaustelle Turmachteck

### Spezifische Schadensbilder

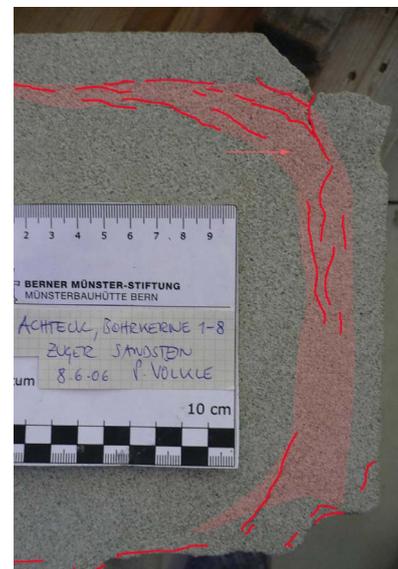
Die Bauteile des oberen Oktogons sind inzwischen rund hundert Jahre alt. Sie sind in Mischbauweise mit Obernkirchner und Zuger Sandstein ausgeführt worden und zeigen aufgrund der exponierten Lage und der verwendeten Materialien spezifische Schadensbilder. Seit längerem ist bekannt, dass Zuger Sandstein dazu neigt, einige Zentimeter unter der intakten Oberfläche Lockerzonen zu bilden, die sich im Verlauf der Jahre zu offenen Rissen ausweiten und zur Abplatzung grossflächiger Schalen führen können. In Zusammenarbeit mit Christine Bläuer und Bénédicte Rousset (ehemals Expert-Center Zürich respektive Lausanne) wurde eine Versuchsreihe gestartet, die neue Erkenntnisse über Verfüllungen von Schalen speziell auch am Berner Sandstein bringen soll. Untersucht wird, wie weit eine Verfüllung überhaupt sinnvoll ist und mit welchen Materialien ein optimales Resultat erzielt werden kann.

oben: Lockerzone (rot eingefärbt) unter der intakten Oberfläche beim Zuger Sandstein

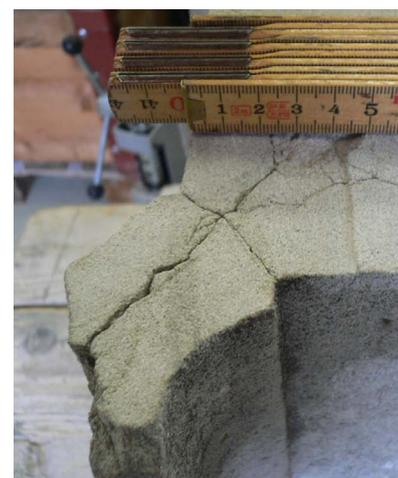
unten: fortgeschrittenes Schadensbild mit starker Rissbildung vor allem in exponierten Bereichen

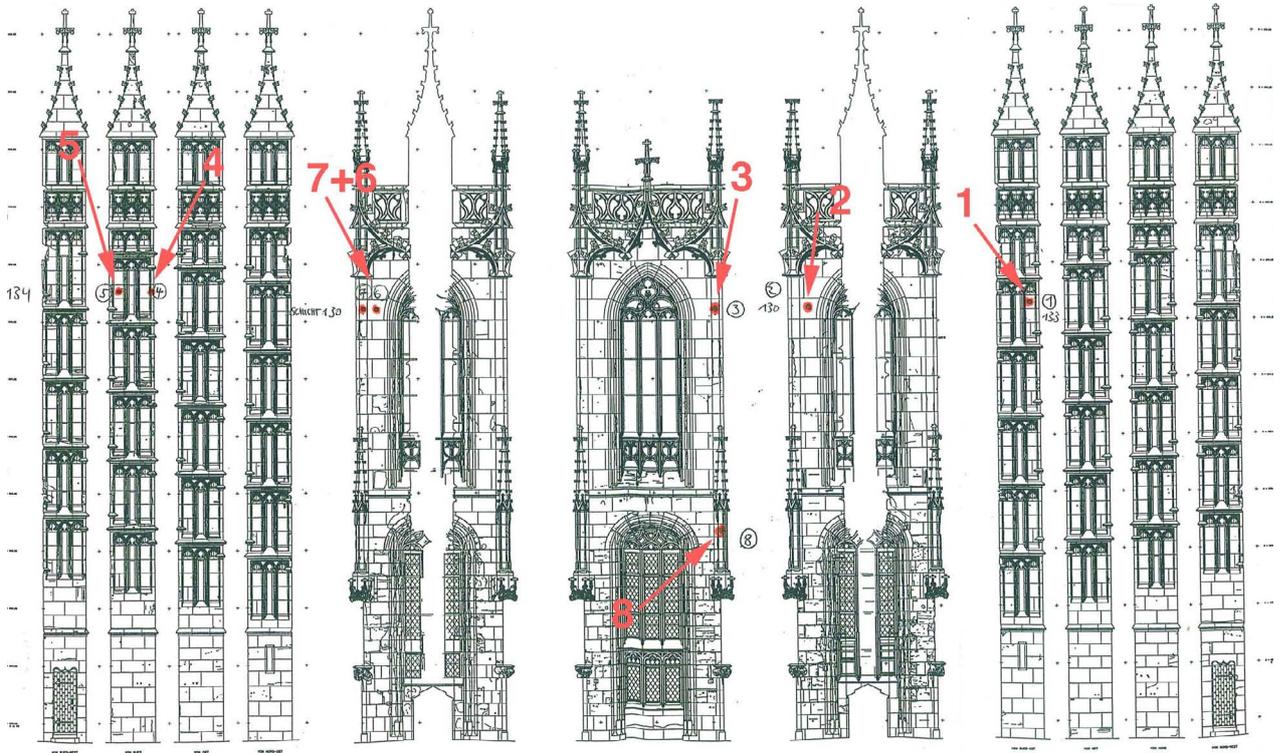
oben: Lokalisierung der Bohrkerne am Bau

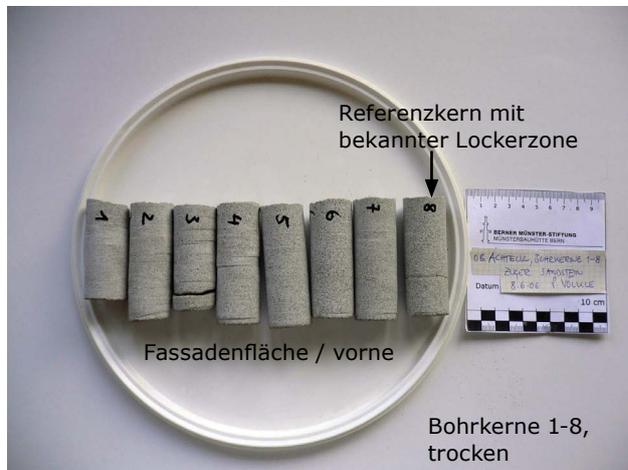
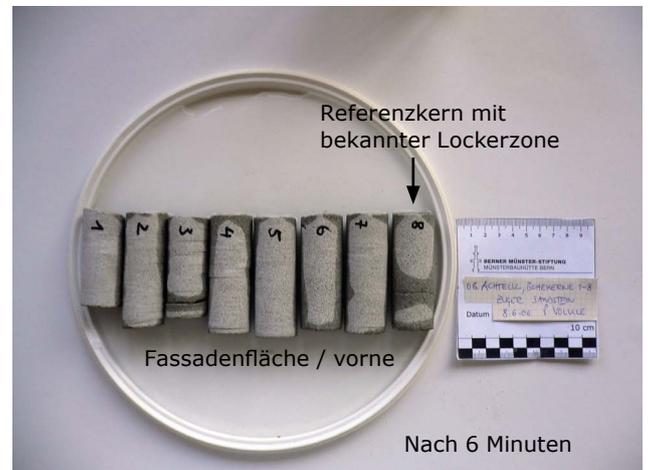
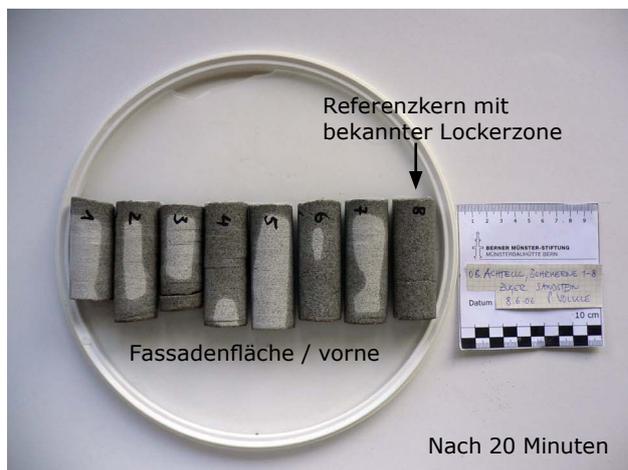
unten: Die Bohrkerne wurden horizontal liegend in wenig Wasser gelegt, um das kapillare Saugen zu beobachten.

Schon nach 6 Minuten zeigte sich in den geschwächten Bereichen ein starkes Saugverhalten. Die Bohrkerne Nr. 3 und 8 bestätigten durch ihr Saugverhalten deutlich sichtbare Rissbildungen. Bohrkern Nr. 7 zeigt eine beginnende Lockerzone. Alle anderen Bohrkerne saugten gleichmässig, was auf intaktes Steinmaterial hindeutet.

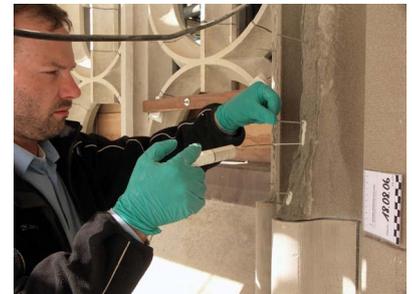
Die Bildung von Lockerzonen hat besonders an den abstehenden Profilen, Rippen und Blendmasswerken an den Treppentürmchen des Oktogons begonnen. An vielen Stellen ist es zwar noch nicht bis zur Bildung von Rissen oder Schalen gekommen, angesichts der gemachten Erfahrung besteht aber Anlass zur Annahme, dass der entsprechende Schadensprozess mittelbar auch hier einsetzen kann. Für das spezifische frühe Schadensbild an den grundsätzlich exponierten und schwierig zugänglichen Stellen wurde ein mechanisches Sicherungsverfahren entwickelt. Bei diesem werden zum Mauerwerk hin leicht abfallende Bohrungen von 4 mm Durchmesser mit bis zu 18 cm Tiefe gemacht. Diese ermöglichen das Einbringen dünner Gewindestangen, mit denen die Werkstücke auch dann noch dauerhaft vor Absturz gesichert sind, wenn der Schadensprozess zu einem späteren Zeitpunkt einsetzen und die statische Festigkeit nicht mehr im gewünschten Mass gewährleistet sein sollte.

Setzen von Armierungen an stark gerissenen Bauteilen

Zum Bohren von Löchern dieser Feinheit und Tiefe mussten handelsübliche hartmetallbeschichtete Bohrer von einem Schlosser auf die erforderliche Länge gebracht werden. An den von der Bildung von Lockerzonen betroffenen Bauteilen, besonders den Treppentürmchen, wurden zahlreiche solche Sicherungsarmierungen erstellt.

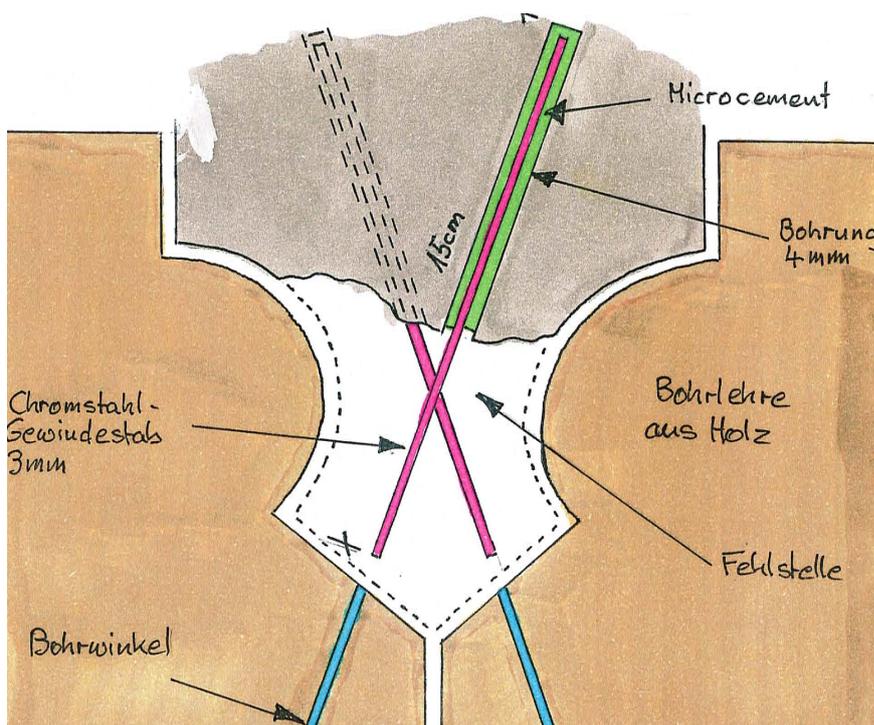
Schematische Darstellung der Armierungen von auskragenden Bauteilen an den Treppentürmchen Süd und Nord:

Wo immer möglich werden die Armierungen entweder nur gesteckt oder mit einem weichen Material (hier mit Calciumcarbonat modifizierter Mikrozeement) vergossen.

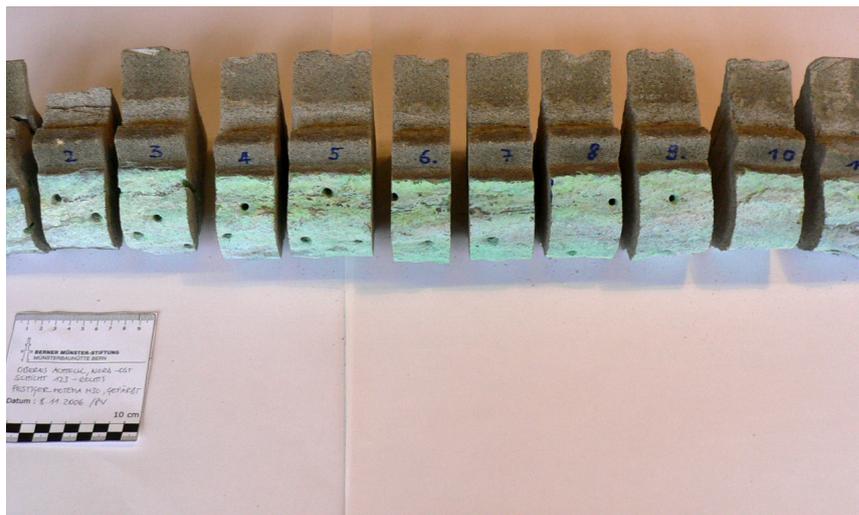
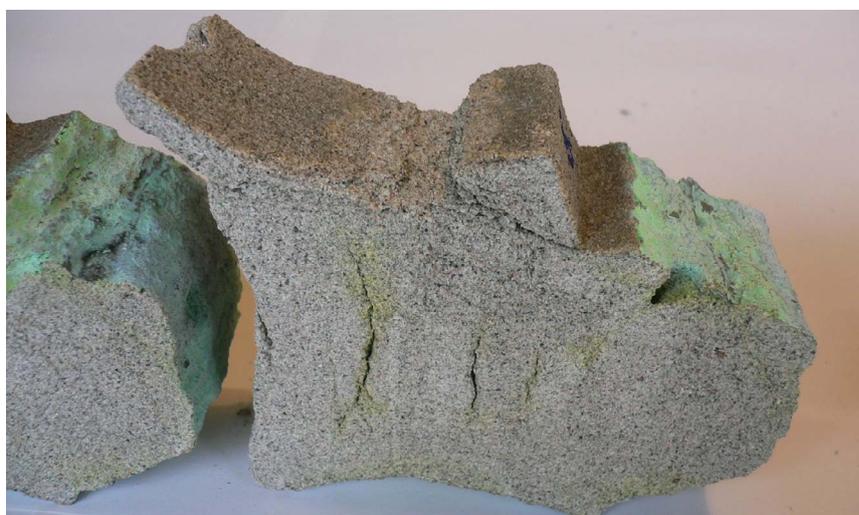
oben: Versuch mit eingefärbtem Vorfestiger (Motema 30) an ausgebauten Werkstücken aus Zuger Sandstein. Leider blieb unklar, wie weit sich Farbe, Lösungsmittel und Festiger entmischten.

mitte: Ausgebauter und in Scheiben geschnittener Rundstab, welcher vorgängig am Bau mit eingefärbtem Festiger getränkt wurde.

unten: Leider zeigte sich, dass stark entfestigte Bereiche nur über Bohrlöcher erreicht werden können. Von aussen zugeführter Festiger drang in diesem Versuch zuwenig tief ein. Die Lockerzone konnte nicht erreicht werden.

Trotz einiger sehr unkonventioneller Versuche, wie hier zum Beispiel dem Einfärben von Festiger zur Sichtbarmachung der Eindringtiefe und Verbesserung der Wirksamkeit der Restaurierungsmassnahmen, musste bei zu stark aufgelockerten und gerissenen Profilteilen bisweilen auf konventionellen Steinersatz zurückgegriffen werden (vgl. Seite 18). Weiterführende Versuche sind in Zusammenarbeit mit Christine Bläuer, Bénédicte Rousset (CSC, Fribourg) und Bruno Portmann (Mattec+, Lenzburg) in Bearbeitung.

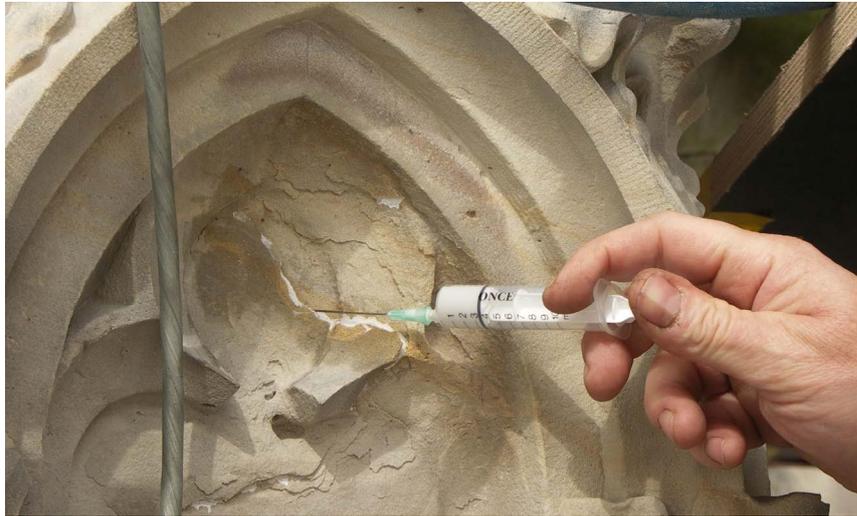
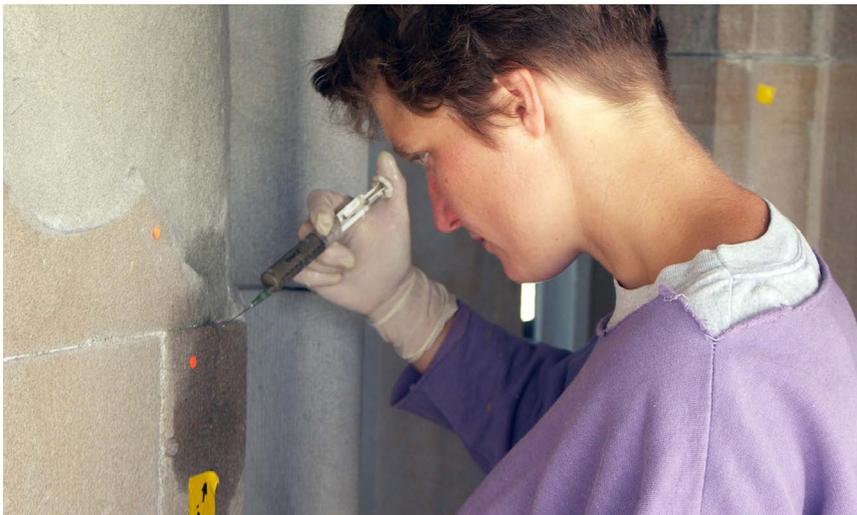
links, von oben nach unten: Verfüllen von Schalen in Obernkirchener Sandstein mit Ledan (Injektionsmörtel auf Kalkbasis) / Verfüllen von Rissen im Zuger Sandstein mit Mikrozement

Neben dem Umgang mit Lockerzonen ist die Behandlung von Rissen am oberen Turmachteck ein wichtiges Thema. In einer Versuchsreihe wurde durch Peter Völkle eine grosse Anzahl von Verpressmaterialien und -techniken auf ihre Verwendbarkeit überprüft (siehe auch Kapitel 6). Nach einer erfolgreichen Durchführung der Versuche wurden alle Mitarbeiter zuerst in der Werkstatt und dann direkt am Bau in die neuen Techniken eingeführt und entsprechend geschult.

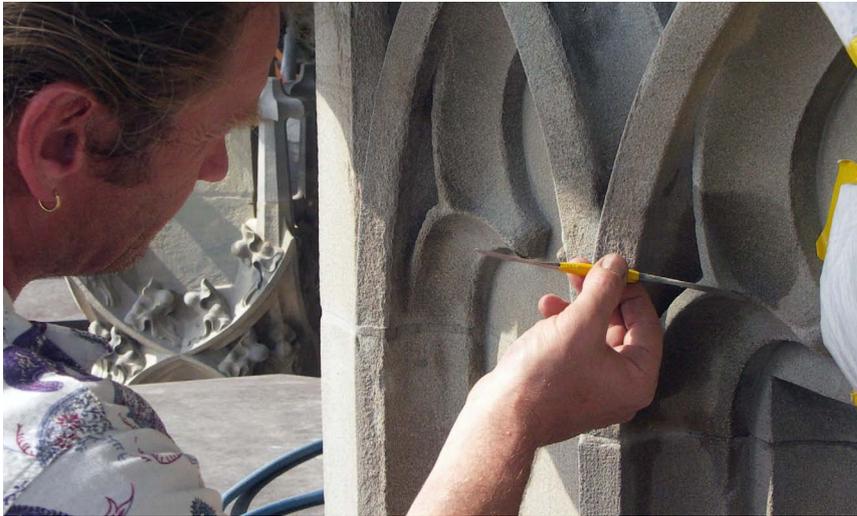
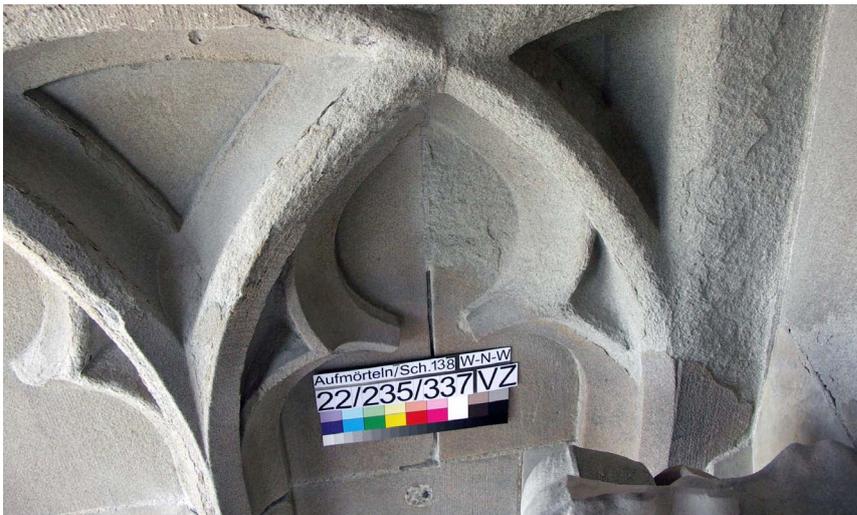
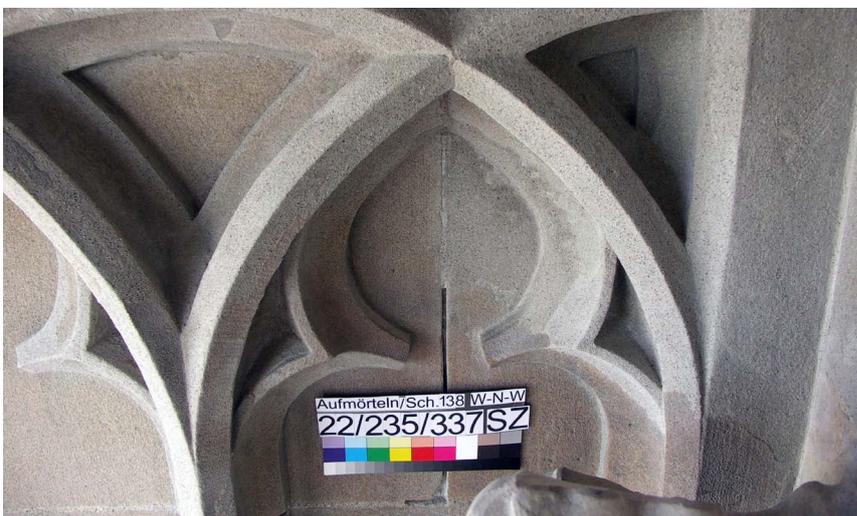
links von oben nach unten:  
Aufmörteln eines Blendmasswerkes  
aus Zuger Sandstein / Vorzustand:  
Oberflächenverlust bis in eine Tiefe  
von 10mm / Schlusszustand der  
aufgemörtelten Fläche. Die Kanten  
wurden hier aufgrund der umge-  
benden noch weitgehend intakten  
Originalbearbeitung des 19. Jahr-  
hunderts scharfkantig ausgebildet.

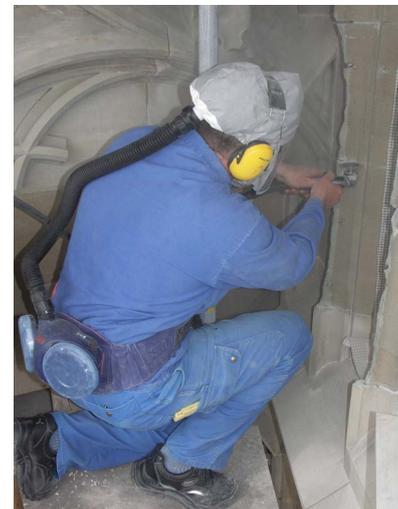
Auslöser gewisser Schadensprozesse sind die harten Zementfugen aus der Turmbauzeit um 1890-95. Der vorhandene Fugenmörtel ist vielerorts zu hart für das umgebende Steinmaterial und verursacht schädliche mechanische Belastungen. Die Entfernung dieser Fugen stellt besondere Probleme. Um die harten Fugen in freistehenden Profiltteilen auszusägen, wurde ein Verfahren eingesetzt, bei welchem ein Elektrofuchsschwanz mit hartmetallbestücktem Sägeblatt über ein schablonenartig ausgeschnittenes Brett geführt wird.

Öffnen der zu harten Zementfugen mit der Diamantscheibe. Gegen den Feinstaub wurde erstmals ein gebläseunterstütztes Atemschutzsystem eingesetzt.

Die freistehenden und daher einem hohen thermischen und mechanischen Stress ausgesetzten Profile werden mit einem verhältnismässig „weichen“ Sumpfkalkmörtel geschlossen. Die Rezeptur geht auf Versuche von Alfred Buri basierend auf einer Rezeptur von Urs Zumbrunn aus dem Jahr 2005 zurück.

Beim Herausfräsen von Zementfugen wird sehr differenziert vorgegangen. Intakte Fugen, welche im umgebenden Steinmaterial bisher keinerlei Schäden verursacht haben, werden im Originalzustand belassen.

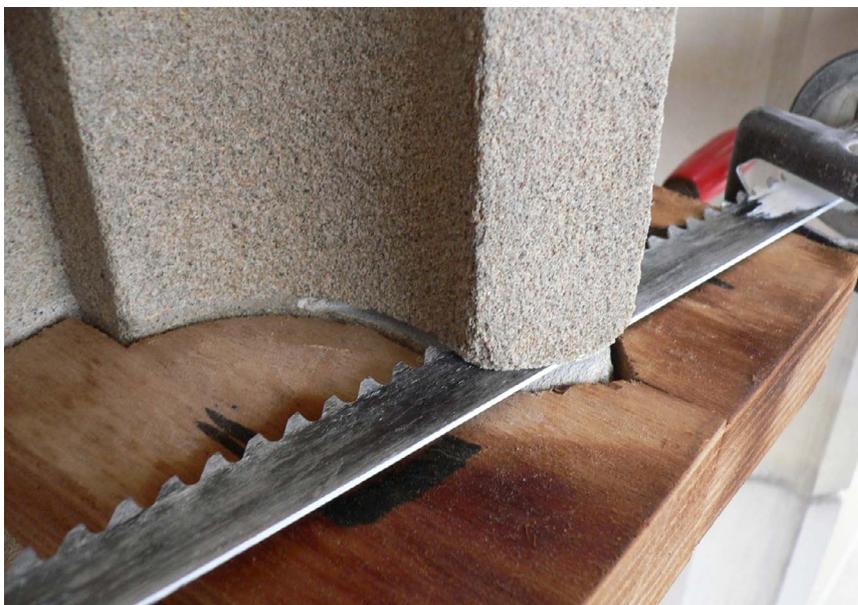
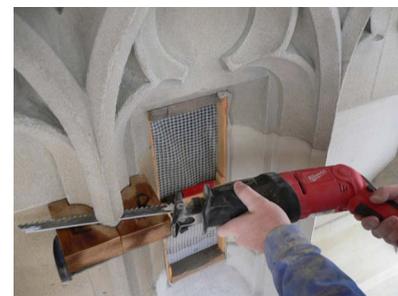
Die Fugen freistehender Profiltteile wurden mit dem Elektrofuchsschwanz mit hartmetallbeschichtetem Sägeblatt geöffnet.

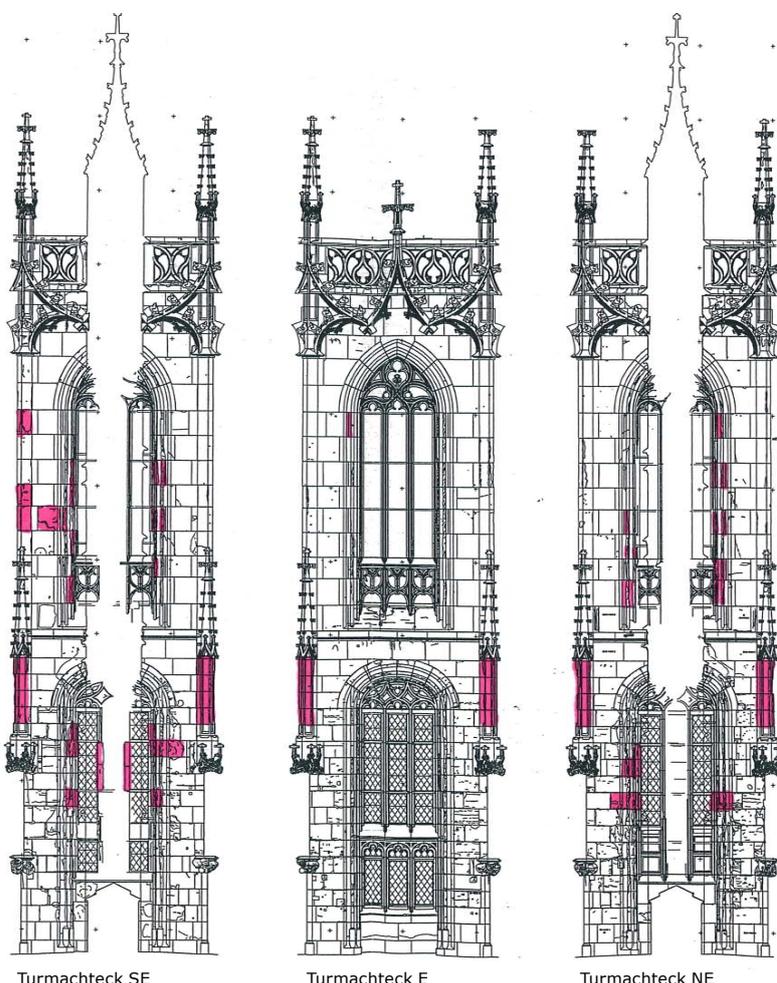
Extreme Rissbildungen und starke Verwitterungserscheinungen an einigen Werkstücken des oberen Achtecks erforderten einen Teilersatz der Werkstücke. Die entsprechenden Vierungen (steinerne Flickstücke) wurden in der Bauhütte wie gewohnt vorgefräst und von Kilian Brügger zusammen mit den Lehrlingen über den Winter fertig gestellt. Sämtliche Teile für die eingerüsteten Abschnitte des Achtecks stehen zu Beginn der Bausaison 2007 bereit.

oben: Übersicht über die am oberen und unteren Turmachteck ausgetauschten Steine (rot markiert). Vor allem in den Fenstergewänden NE und SE war die Verwitterung an mehreren Werkstücken bereits zu weit fortgeschritten. Hier blieb als letzte mögliche und sinnvolle Massnahme nur noch der Steinersatz.
