3. Restaurierung Schütz-Kapelle

Innenraum

Angetroffener Zustand

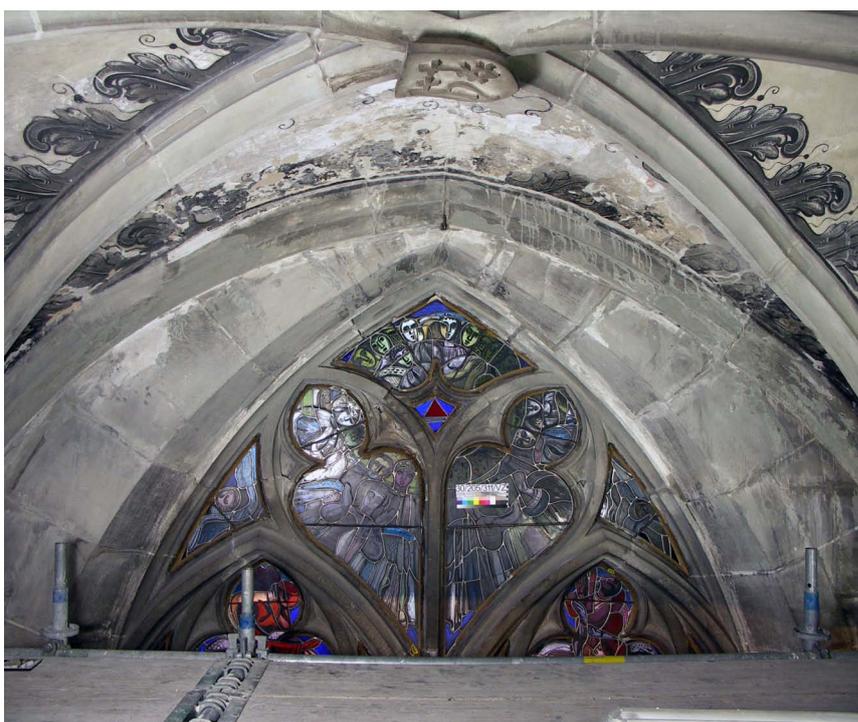
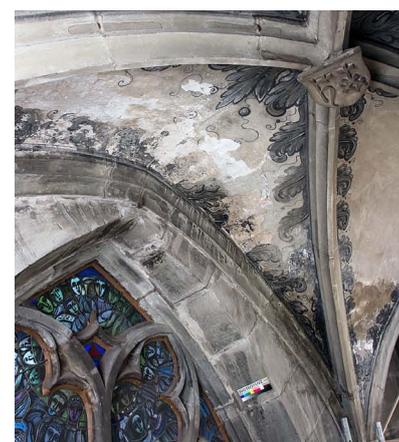
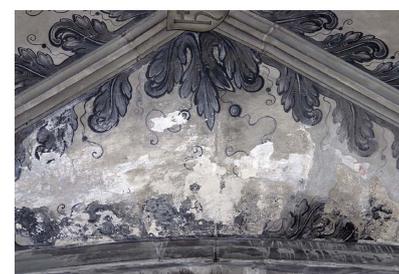
links: Vorzustand des Gewölbes der Seitenschiffkapelle vom Januar 2006

rechts: Vorzustandsfotos von Urs Zumbrunn 2006. Wassereinträge von oben haben dem Gewölbe stark zugesetzt.

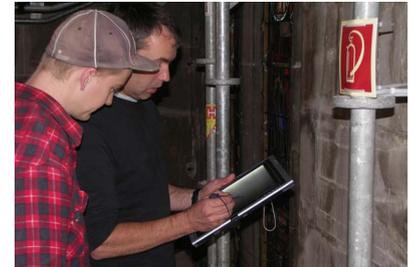
rechts: die Schäden wurden direkt am Bau mittels Tablet PC digital erfasst. Die Fugen sind mit unterschiedlichen Kalk- bzw. Kalk-Zement-Mörteln verschmiert. Dies ergibt ein sehr uneinheitliches Gesamtbild. Zum Teil liegen mehrere Mörtelschichten übereinander.

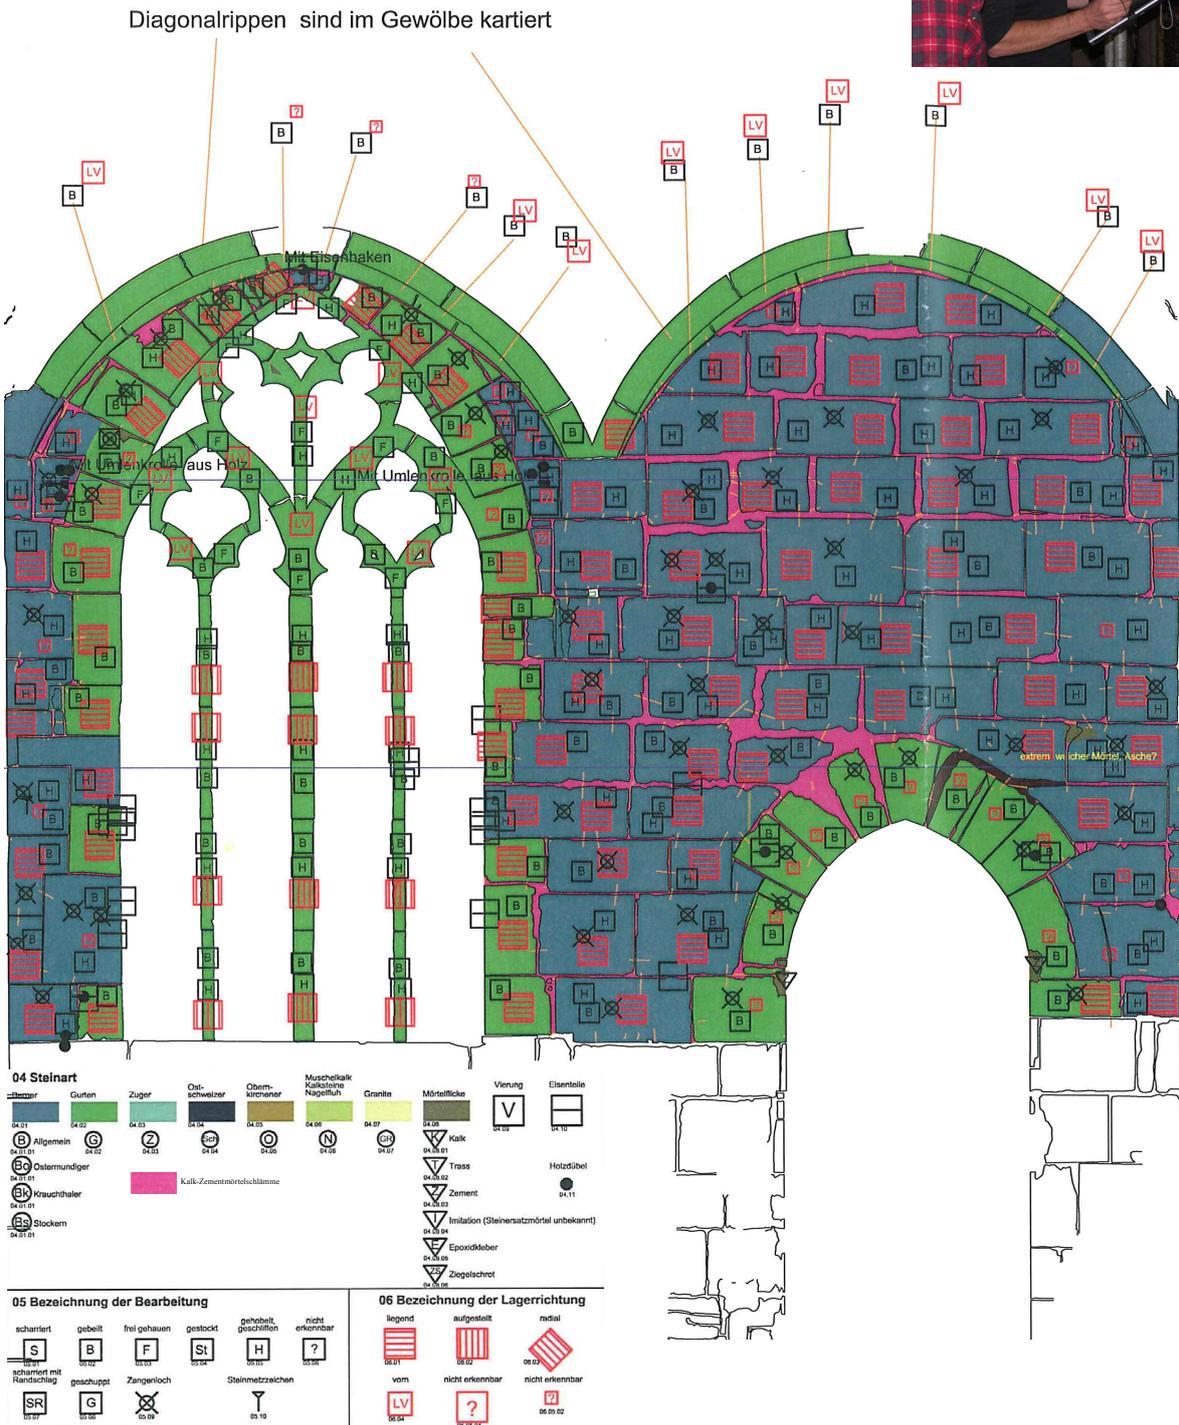
unten: Kartierungsausschnitt Steinarten, Fugenarten, Lagerrichtung und Steinbearbeitung

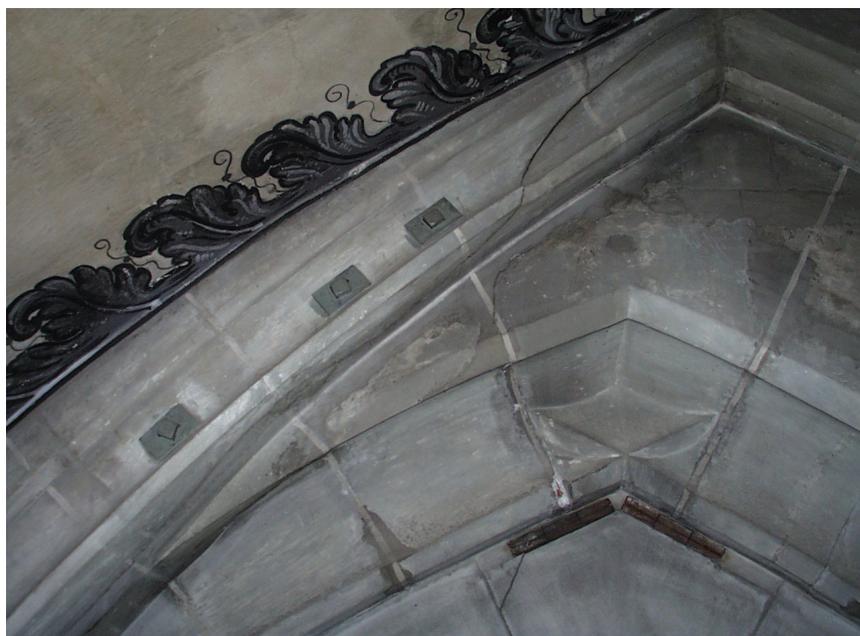
Die Rippe wurde mit einer Gewindestange aus Edelstahl zurückgehängt, das abgebrochene Rippenstück verdübelt und mit Mörtel verklebt. Die Scheidebogenwand zur Erlach-Ligerz-Kapelle, auf welcher der südöstliche Strebebepfeiler des Turmvierecks aufliegt, wies ausgeprägte, für die Stabilität des Gebäudes jedoch nicht gefährliche Risse auf, wie sie auch an anderen Wandabschnitten dieses Bauteils, z. B. an der Hochschiffwand, beobachtet werden können. Der Bauteil war anlässlich der Gewölbesanierung um 1910 mit Zementmörtel geflickt worden. Diese Fugen waren vielerorts gerissen und der Mörtel ist teilweise heraus gefallen. Zur langfristigen Überwachung der Bewegungen des Untergrundes und des Verhaltens des Gebäudes wurde das Netz der geodätischen Messpunkte vervollständigt.

unten: Vorzustand Scheidebogenwand zur Erlach-Ligerz-Kapelle. Bereits Anfang des 20. Jahrhunderts wurden Stahlanker zur Befestigung angebracht.

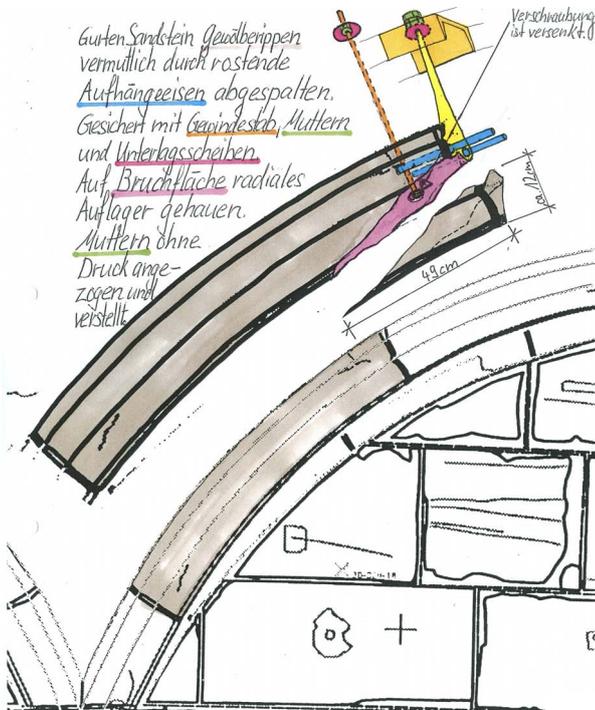
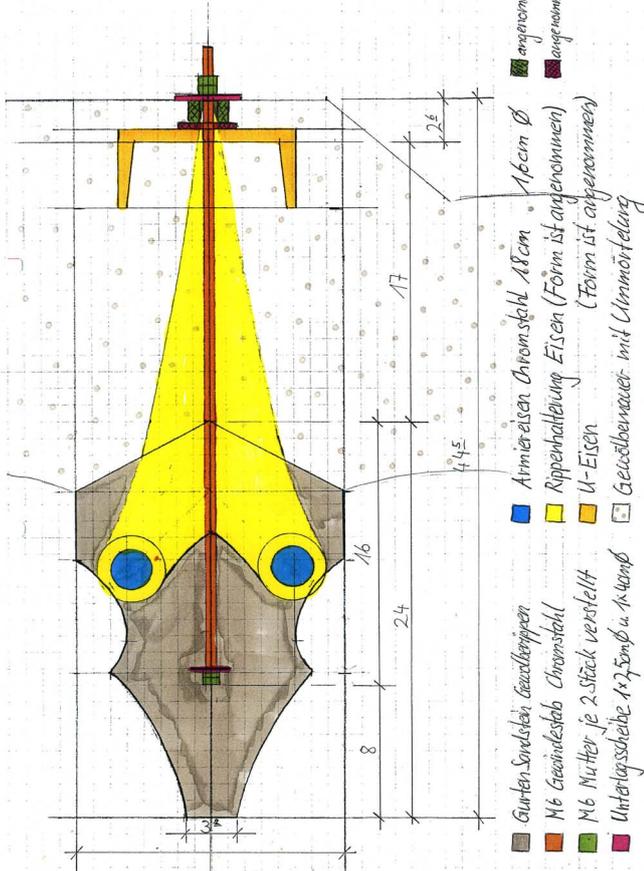
Feld 30 Süd Schützkapelle
Sicherung Gewölberippen Maßstab 1:2

Obwohl der Gesamtzustand des Gewölbes anlässlich der Begutachtung durch den Ingenieur keinen Anlass zur Beunruhigung bot, legten die vorgefundenen Schäden, welche u. a. auf die Einwirkung von Wasser zurückgehen, eine sorgfältige Abklärung der Gewölbestatik nahe. Auffallend war die Ablösung eines Rippenstücks von 49 x 12 cm, welche durch Spannungen und Rostsprengungen verursacht worden war. Die Ursache der Spannungen ist mit den bereits erwähnten Setzungen bereits weiter vorne erklärt worden. Die Ursache für die Rostsprengungen geht auf die umfassenden Gewölbesanierungen kurz vor dem 1. Weltkrieg zurück (s. Kasten).

Guten Sandstein Gewölberippen vermutlich durch rostende Aufhängeisen abgespalten. Gesichert mit Gewindestab, Muttern und Unterlagscheiben. Auf Bruchfläche radiales Auflager gehauen. Muttern ohne Druck angezogen und verstellt.

Verschraubung ist versenkt!

links: Schematische Darstellung der ausgeführten Rippensicherung und Schnitt durch die Gewölbeaufhängung von 1911 (Eisenklammern und U-Profil über den Gewölberippen), M. Schwegler 18.01.07

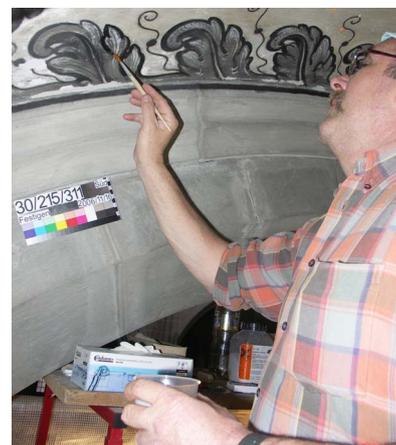
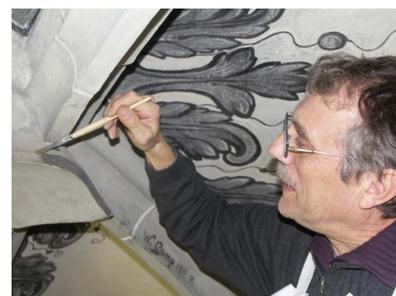
Die Wand- und Gewölbeoberflächen der Schütz-Kapelle waren in einem sanierungsbedürftigen Zustand. Verschwärzungen, grünliche Verfärbungen und Verkreidung der Farbschichten, gepaart mit Putzablösungen, Hohlstellen und starker Verschmutzung prägten das Gesamtbild. An vielen Stellen waren Risse zwischen dem Putz der Gewölbekappen und den Sandsteinrippen festzustellen. Die Ornamentmalereien im Gewölbe waren letztmals 1911 im Anschluss an die oben beschriebene Gesamt-sanierung aufgefrischt worden. Die Untersuchung des Farbaufbaus erbrachte mindestens vier im Verlauf der Jahrhunderte aufgebrachte Kalktünchen, die allerdings nur stichprobenartig freigelegt wurden.

oben: Festigung der stark kreidenden Malereien / Partielle Retuschen an den steinfarben gefassten Gewölberippen

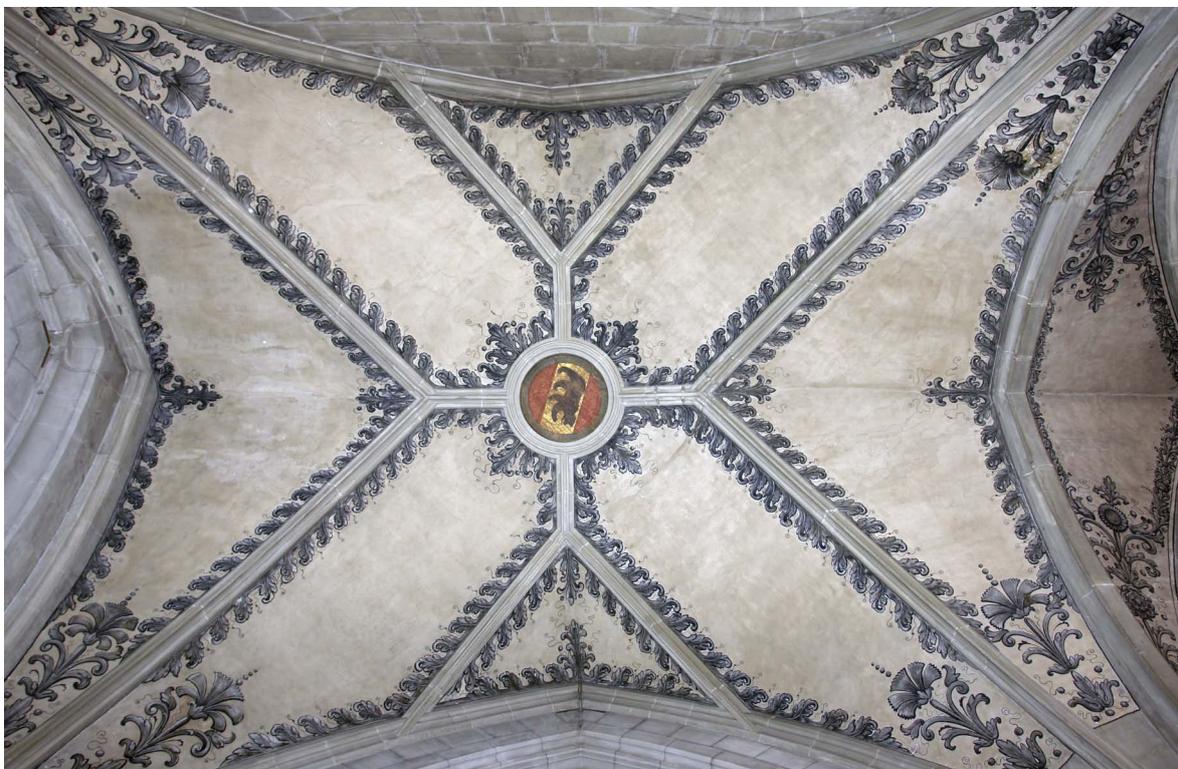
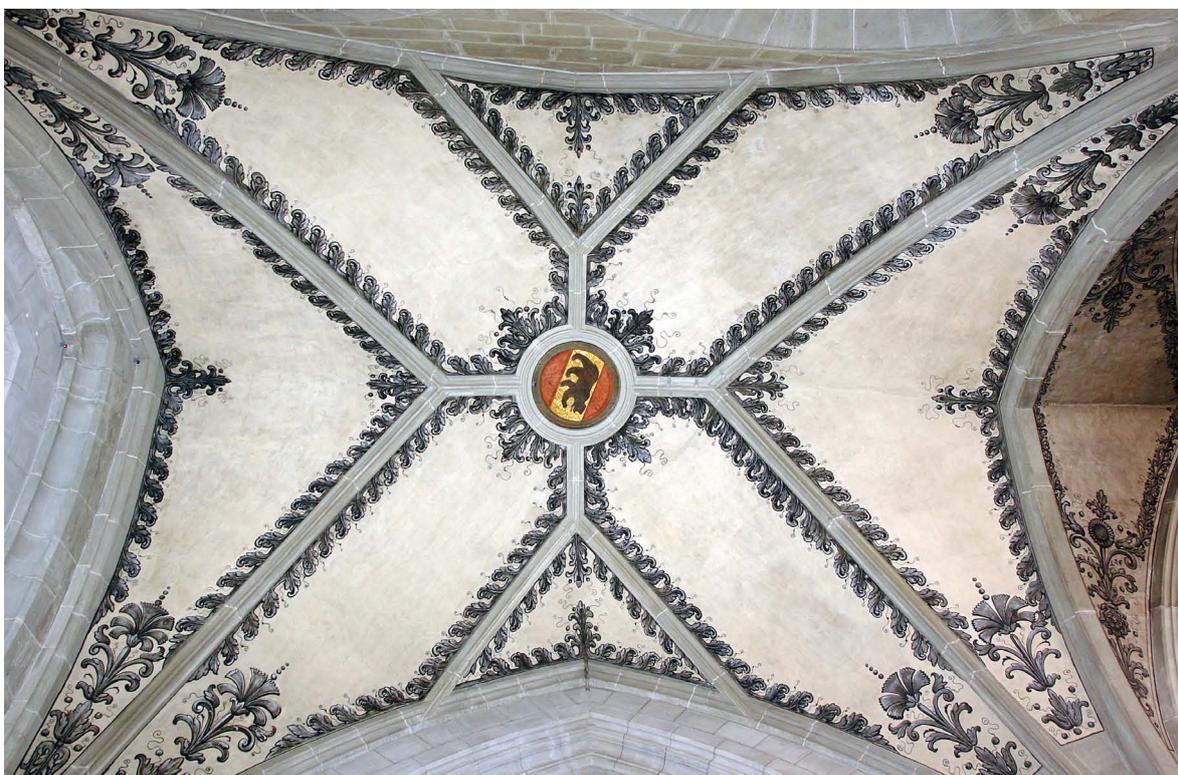
oben: Vorzustandsaufnahme Seitenschiffgewölbe vom 10.01.2006, unten: Schlusszustandsaufnahme Seitenschiffgewölbe nach der Restaurierung vom 19.04.2007 (Fotos: Urs Zumbrunn, Restaurator HFG)

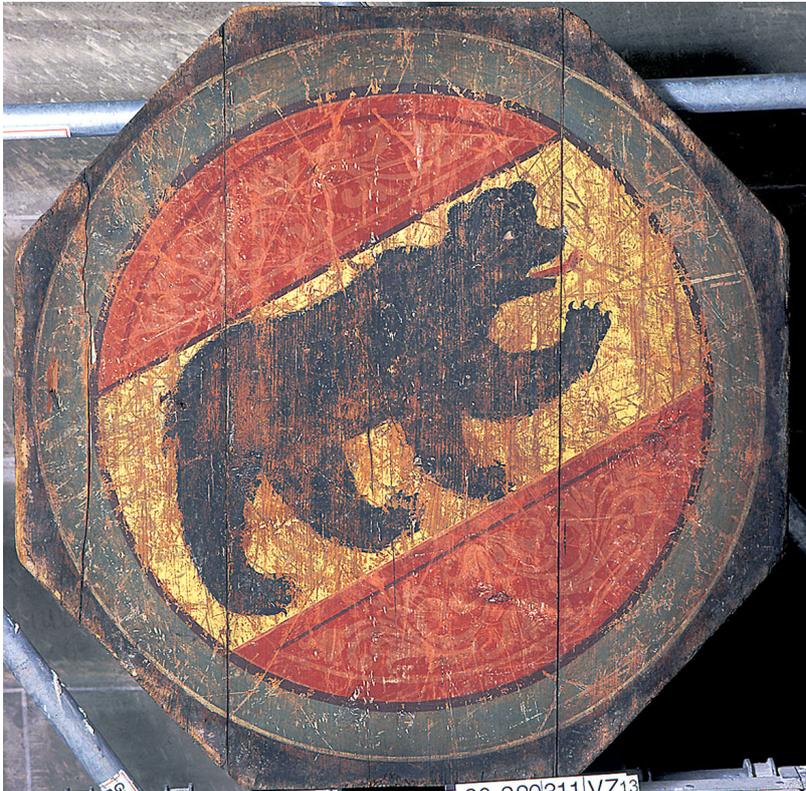
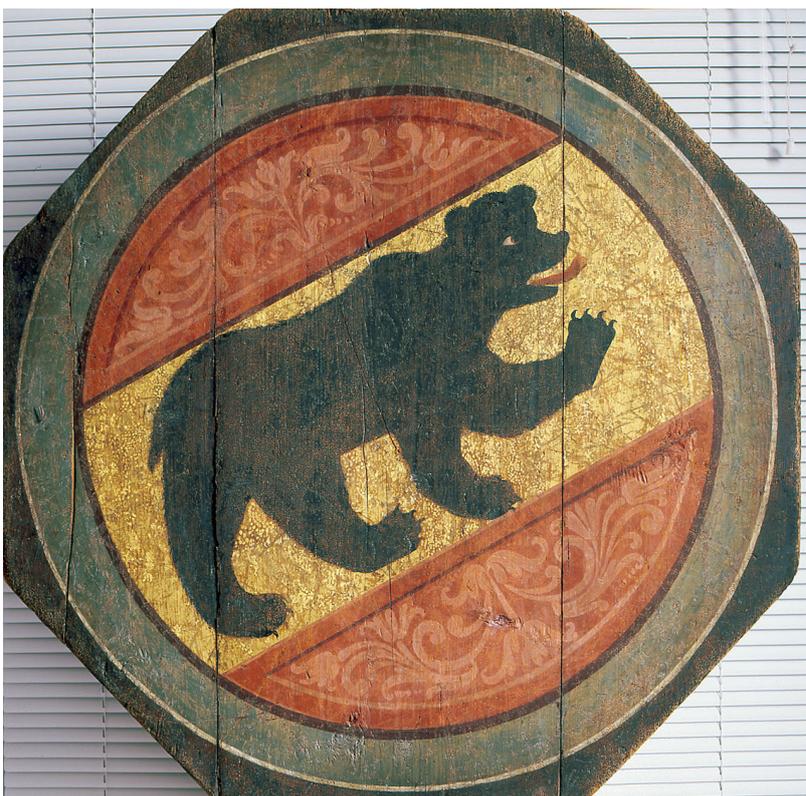
Anstelle eines Schlusssteines wurde im Hauptgewölbe der Kapelle ein Sandsteinring vorgefunden, in den ein sechskantiger Holzdeckel eingelassen war. Der heute dort vorhandene Deckel zeigt ein gemaltes kreisrundes Berner Wappen, das einst mit einer grüngrauen Sandsteinfarbe übermalt worden war. Von dieser Farbe sind nur noch wenige Reste vorhanden, was auf eine einstige Freilegung hindeutet. Da der linke handgeschmiedete Nagel (wahrscheinlich aus dem 19. Jahrhundert), mit dem die Einschubleiste und ein Brett verbunden ist, keine Sandsteinfarbe aufweist, wird vermutet, dass die Bärenmalerei älteren Ursprungs (evtl. 18. Jahrhundert) ist.

oben: Vorzustand 17.03.2006
 unten: Schlusszustand 15.05.2006

Der Holzdeckel im Seitenschiffgewölbe wurde durch Flavia Zumbrunn gereinigt und gerichtet. Die durch den langjährigen Gebrauch verursachten Scheuerstellen wurden retuschiert.

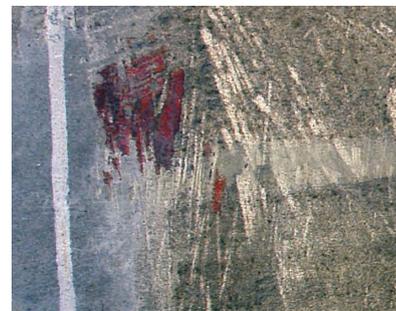
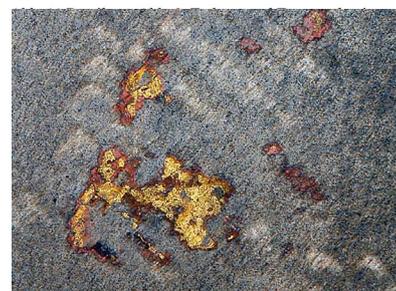
Farbreste an der östlichen Wand der Seitenkapelle

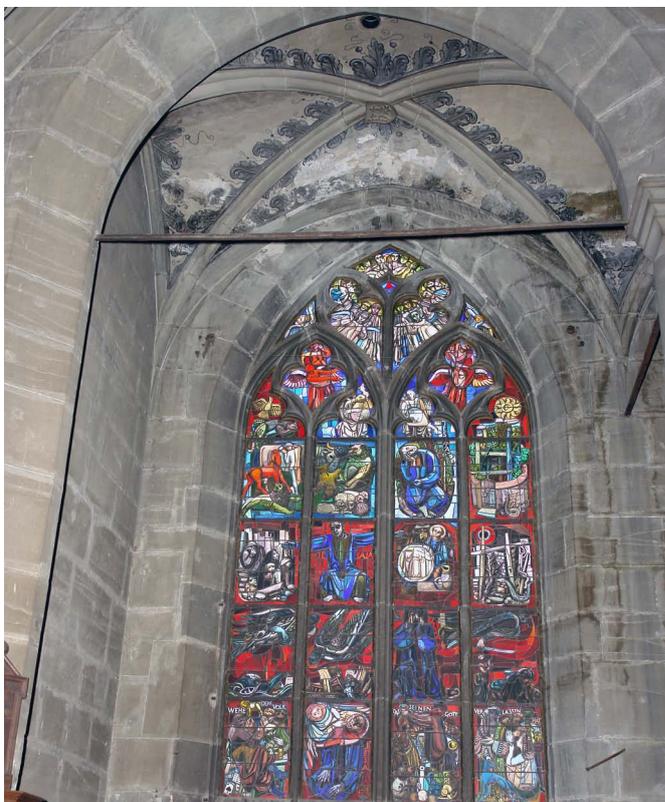
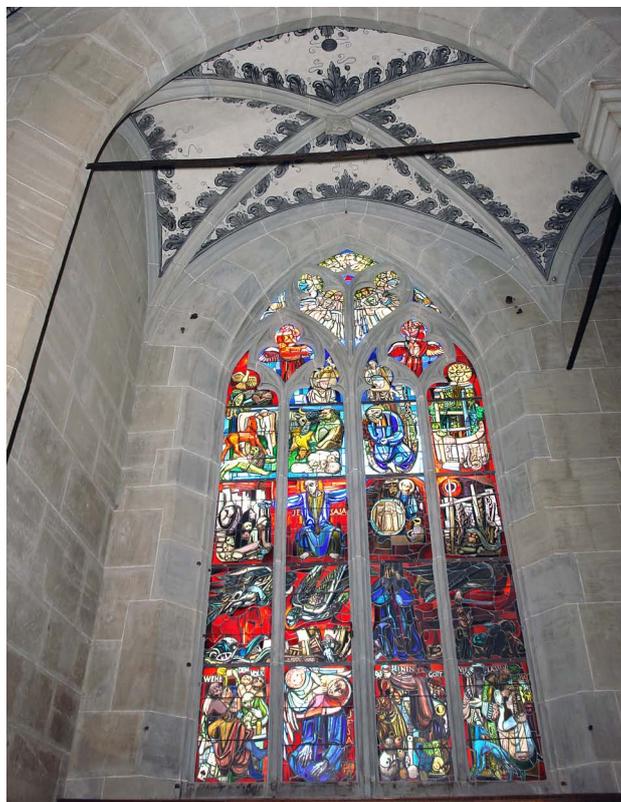
links: Vorzustand der Seitenkapelle vom November 2005

rechts: Schlusszustand März 2007, nach abgeschlossener Restaurierung und Retuschen durch Urs Zumbrunn

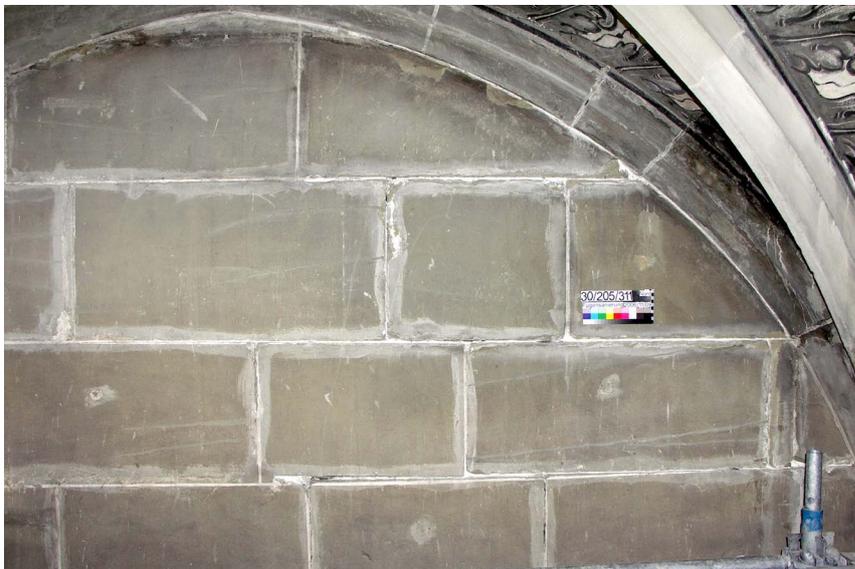
Vorzustand der Wände in der Seitenkapelle vom Januar 2006: Das Mauerwerk zeigt rund um den mit Kalkmörtel verschmierten Fugenbereich an mehreren Stellen Reste von mindestens zwei unterscheidbaren grauen Ausbesserungsmalereien mit weissem Fugenstrich

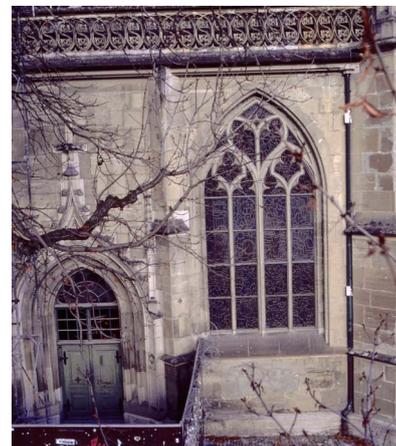
Bereits im Winter 2006 wurde der Zustand der Wandoberflächen kartiert. Das Fenstermasswerk wies zahlreiche Ausbrüche und Fehlstellen auf. Während des Baus des Fensters hatte der Baufortschritt offensichtlich einen Unterbruch erlitten; das Fenstermasswerk wurde zu einem späteren Zeitpunkt mit verhältnismässig groben Anpassungen in die Fensterleibung eingesetzt. Eine genaue Datierung des Masswerks liegt nicht vor, die Bearbeitungsspuren deuten jedoch auf spätmittelalterliche Ursprünge. Die Wandfläche zeigt Mörtelergänzungen aus mehreren Epochen, mehrere übereinander liegende Fugenmale-reien, im Wesentlichen rote und graue. Der obere Bereich der Kindbeterinnen-türe wurde um 1901 mit Obernkirchener und Zuger Sandstein fast komplett ersetzt. Die unteren Partien des Portals sind weitgehend original erhalten.

Fenster 30/205/311 Süd und Kindbeterinnen-pforte, Zustand Winter 2005 (Foto: Urs Zumbrunn)

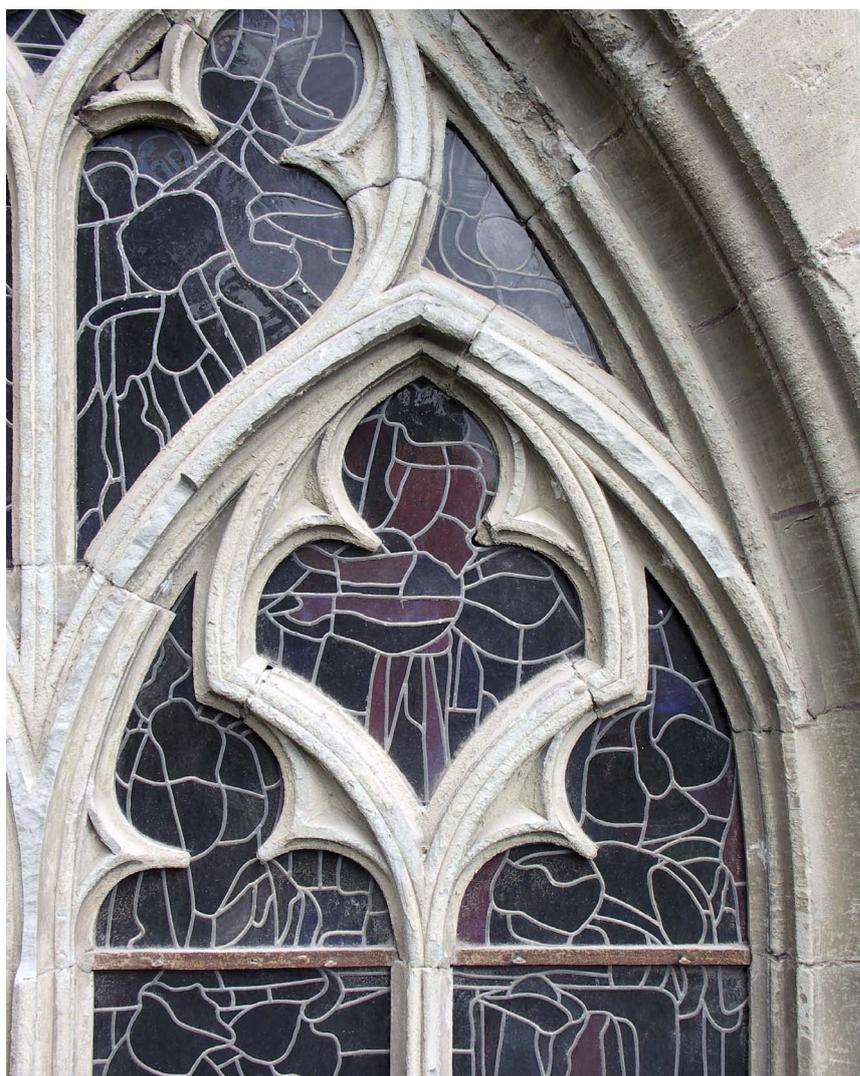
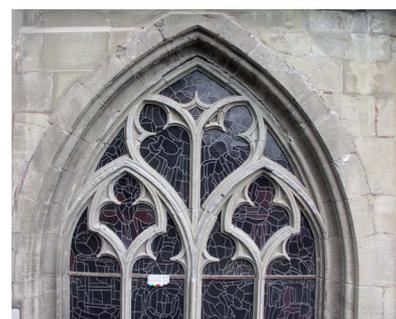
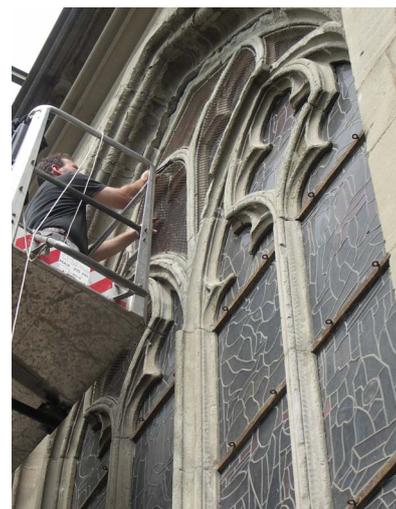
Zustandsaufnahme im Sommer 2006 mittels Hebebühne sowie Demontage der stark verrosteten Fenstergitter. Das Schadensbild zeigte wie erwartet Schalenbildungen, Lockerzonen, absandende Steinoberfläche und Risse.

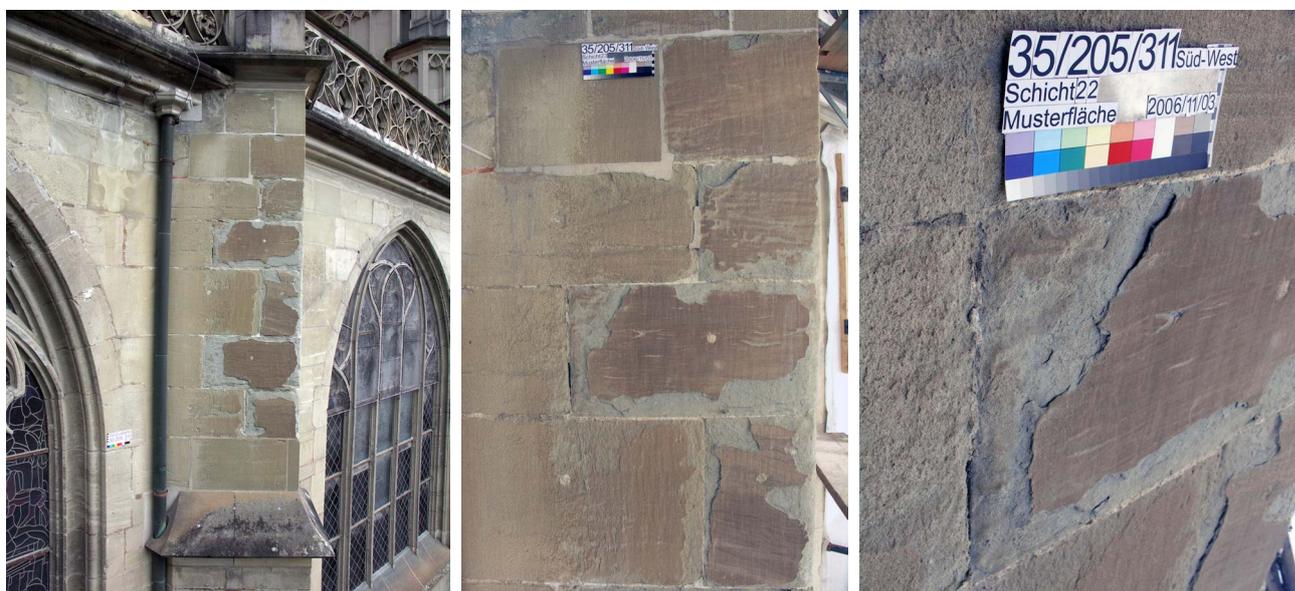
Die Restaurierung der Wandoberfläche wird 2007 erfolgen. Am angrenzenden Spornpfeiler, der mitrestauriert wird, wurden ähnliche Schadensbilder wie am Turmachteck festgestellt. Daher wurden hier parallel zu den laufenden Versuchsreihen in der Werkstatt mehrere Werkstücke als Versuchsflächen am Bau ausgewählt.

Versuchsflächen am Pfeiler 35/205/311 Süd (vergleichbare Schalenbildung wie am unteren Turmachteck)

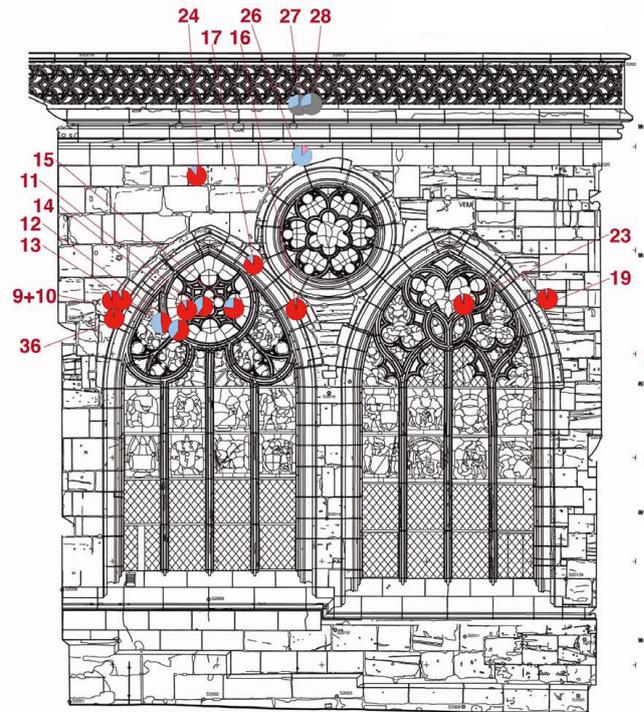
Erlach-Ligerz-Kapelle 20/205/311
Südfassade, 15. Jh. weitgehend original erhalten

links: Die ältere Erlach-Ligerz Kapelle, bei welcher mehrere Anstriche auf Ölbasis sowie mit Kalkfarben nachgewiesen werden konnten, befindet sich in einem erstaunlich guten Zustand.

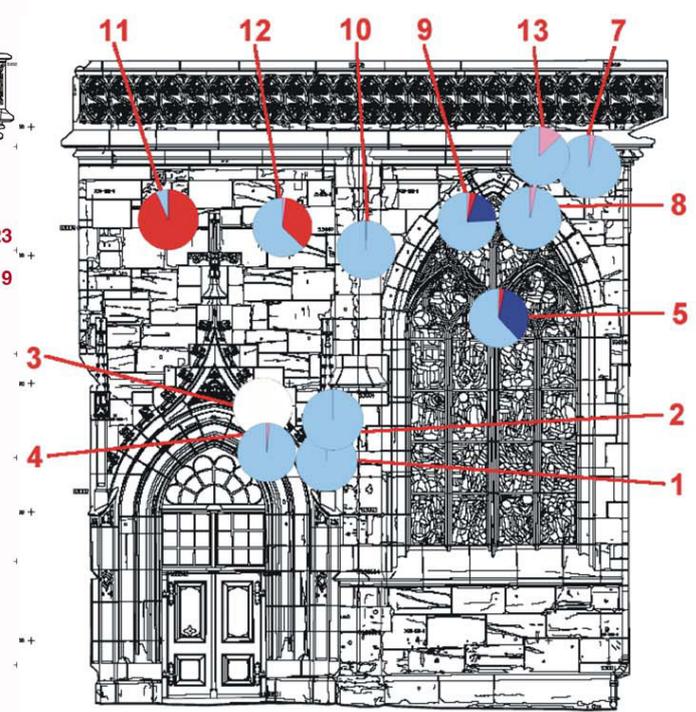
Schütz-Kapelle 30/205/311
Südfassade, 15. Jh. diverse spätere Eingriffe

rechts: Beim etwas jüngeren Fenstermasswerk der Schütz-Kapelle, bei der eine solche Behandlung weitgehend fehlte (sehr unsichere Vermutung für einen Wasserglasanstrich), sind die Schäden und Fehlstellen deutlich grösser.

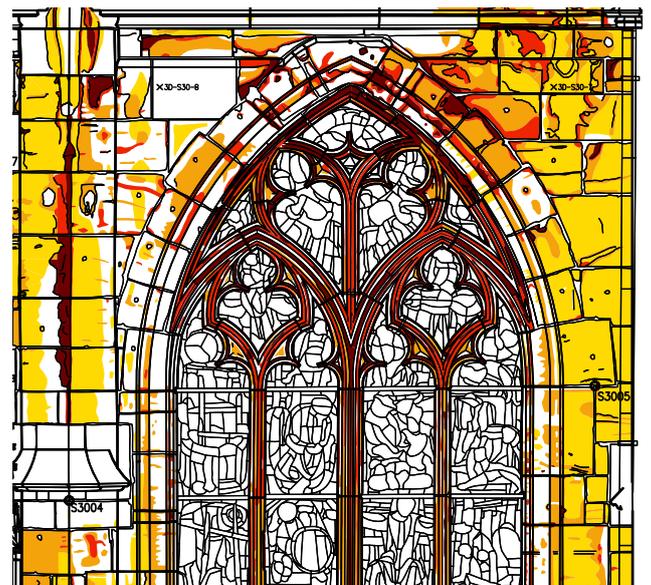
XRF-Messungen an der Fassade vom 26.04.2005 respektive 26.11.2006. Die Messungen korrelierten sehr gut mit den untersuchten Laborproben (Bilder: CSC, Fribourg)

Schadenskartierung Steinschäden, Münsterbauhütte Bern, 2005/ 2006: erkennbar ist der schlechtere Zustand (rot) des Fenstermasswerkes der Schütz-Kapelle (rechts) im Vergleich zur Erlach-Ligerz-Kapelle (links)
