Berner Münster-Stiftung

Tätigkeitsbericht 2006

Hermann Häberli, Münsterarchitekt
Münsterbauleitung Bern

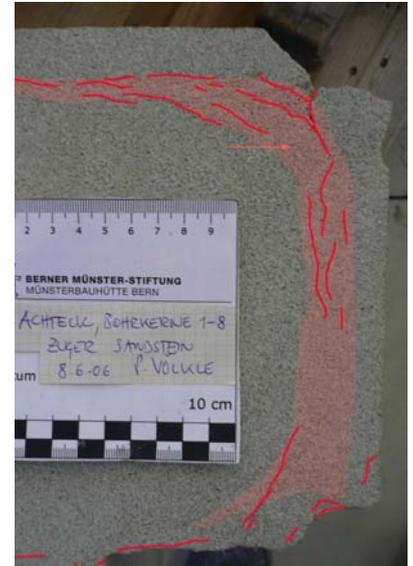
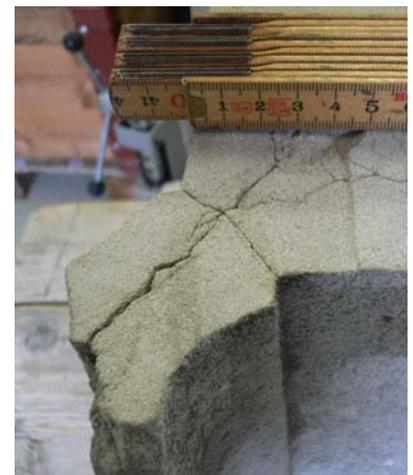
Die Bauteile des oberen Oktogons sind inzwischen rund hundert Jahre alt. Sie sind in Mischbauweise mit Obernkirchner und Zuger Sandstein ausgeführt worden und zeigen aufgrund der exponierten Lage und der verwendeten Materialien spezifische Schadensbilder. Seit längerem ist bekannt, dass Zuger Sandstein dazu neigt, einige Zentimeter unter der intakten Oberfläche Lockerzonen zu bilden, die sich im Verlauf der Jahre zu offenen Rissen ausweiten und zur Abplatzung grossflächiger Schalen führen können. In Zusammenarbeit mit Christine Bläuer und Bénédicte Rousset (ehemals Expert-Center Zürich respektive Lausanne) wurde eine Versuchsreihe gestartet, die neue Erkenntnisse über Verfüllungen von Schalen speziell auch am Berner Sandstein bringen soll. Untersucht wird, wie weit eine Verfüllung überhaupt sinnvoll ist und mit welchen Materialien ein optimales Resultat erzielt werden kann.

oben: Lockerzone (rot eingefärbt) unter der intakten Oberfläche beim Zuger Sandstein

unten: fortgeschrittenes Schadensbild mit starker Rissbildung vor allem in exponierten Bereichen

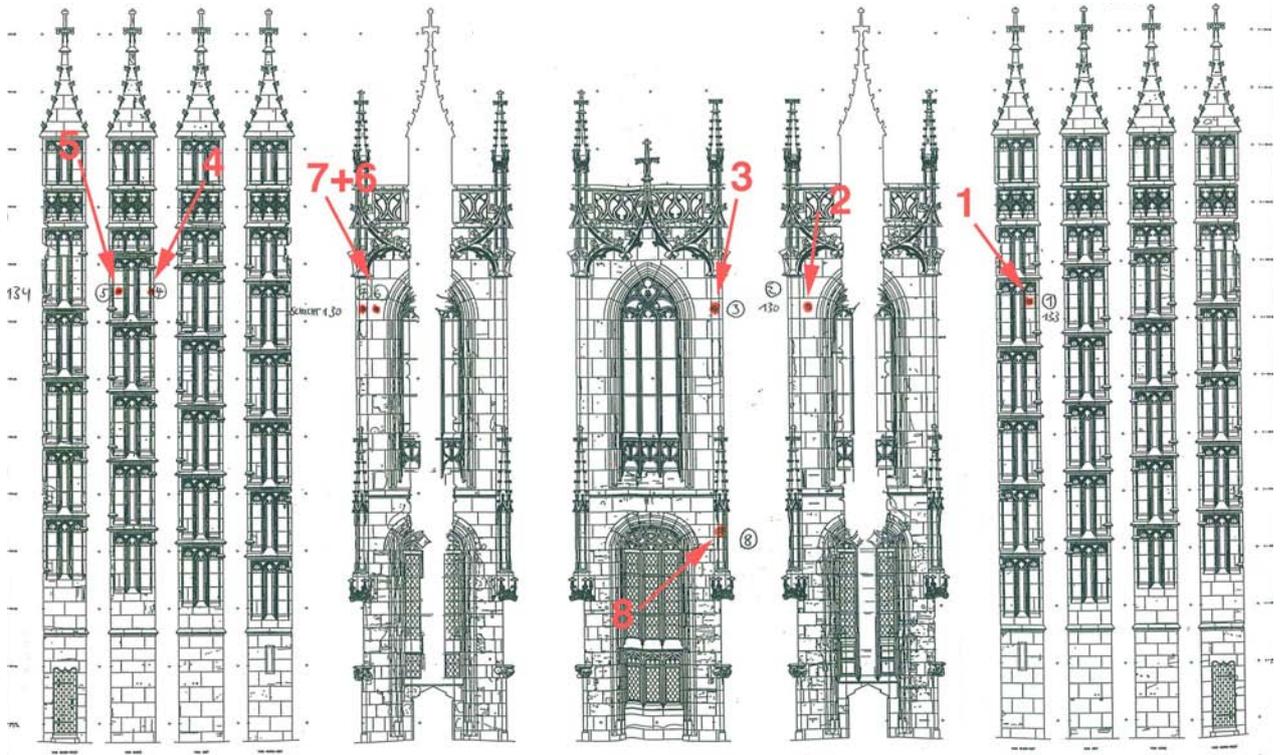
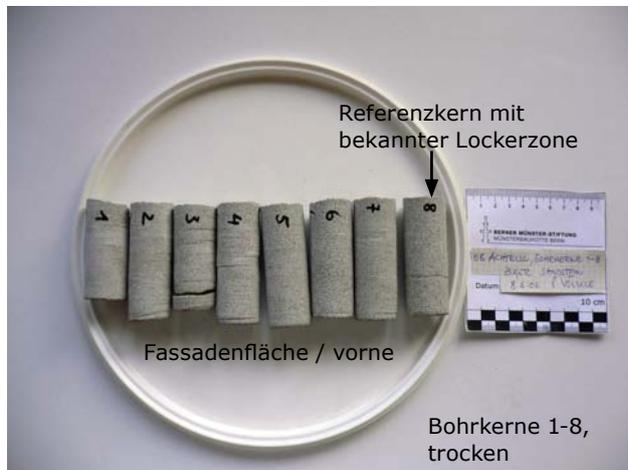
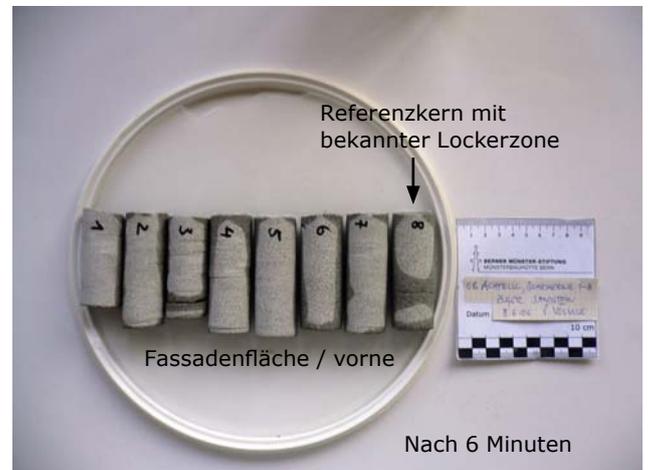
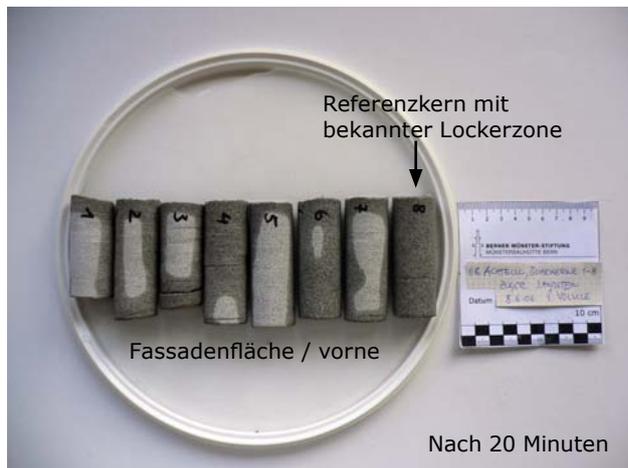
oben: Lokalisierung der Bohrkerne am Bau

unten: Die Bohrkerne wurden horizontal liegend in wenig Wasser gelegt, um das kapillare Saugen zu beobachten.

Schon nach 6 Minuten zeigte sich in den geschwächten Bereichen ein starkes Saugverhalten. Die Bohrkerne Nr. 3 und 8 bestätigten durch ihr Saugverhalten deutlich sichtbare Rissbildungen. Bohrkern Nr. 7 zeigt eine beginnende Lockerzone. Alle anderen Bohrkerne saugten gleichmässig, was auf intaktes Steinmaterial hindeutet.

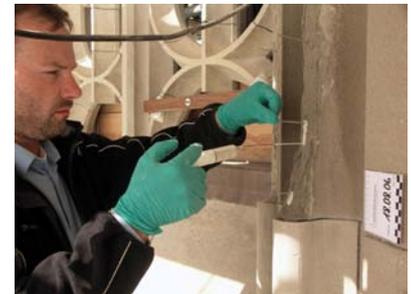
Die Bildung von Lockerzonen hat besonders an den abstehenden Profilen, Rippen und Blendmasswerken an den Treppentürmchen des Oktogons begonnen. An vielen Stellen ist es zwar noch nicht bis zur Bildung von Rissen oder Schalen gekommen, angesichts der gemachten Erfahrung besteht aber Anlass zur Annahme, dass der entsprechende Schadensprozess mittelbar auch hier einsetzen kann. Für das spezifische frühe Schadensbild an den grundsätzlich exponierten und schwierig zugänglichen Stellen wurde ein mechanisches Sicherungsverfahren entwickelt. Bei diesem werden zum Mauerwerk hin leicht abfallende Bohrungen von 4 mm Durchmesser mit bis zu 18 cm Tiefe gemacht. Diese ermöglichen das Einbringen dünner Gewindestangen, mit denen die Werkstücke auch dann noch dauerhaft vor Absturz gesichert sind, wenn der Schadensprozess zu einem späteren Zeitpunkt einsetzen und die statische Festigkeit nicht mehr im gewünschten Mass gewährleistet sein sollte.

Setzen von Armierungen an stark gerissenen Bauteilen

Zum Bohren von Löchern dieser Feinheit und Tiefe mussten handelsübliche hartmetallbeschichtete Bohrer von einem Schlosser auf die erforderliche Länge gebracht werden. An den von der Bildung von Lockerzonen betroffenen Bauteilen, besonders den Treppentürmchen, wurden zahlreiche solche Sicherungsarmierungen erstellt.

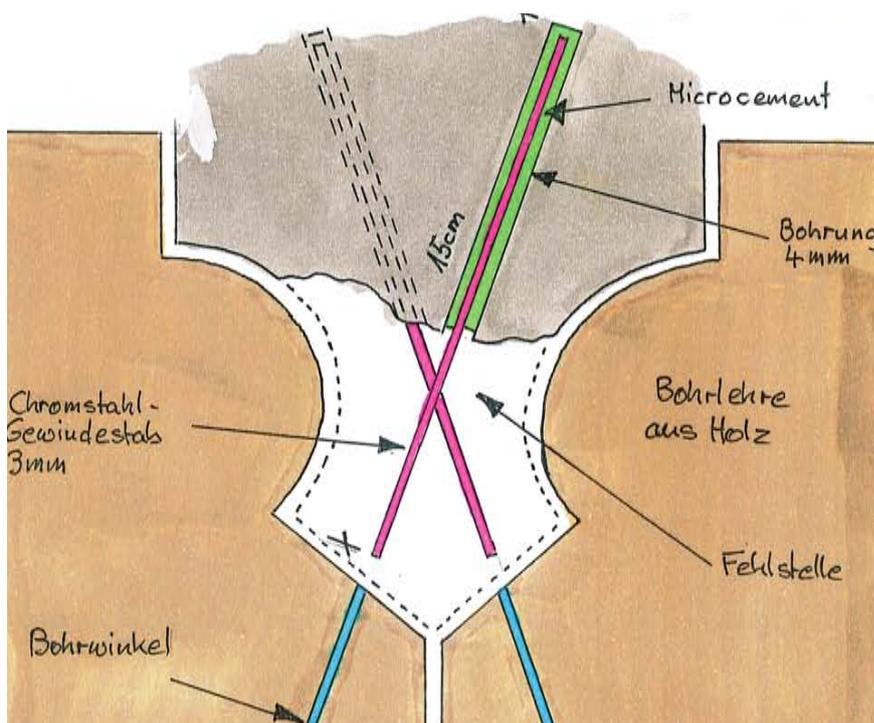
Schematische Darstellung der Armierungen von auskragenden Bauteilen an den Treppentürmchen Süd und Nord:

Wo immer möglich werden die Armierungen entweder nur gesteckt oder mit einem weichen Material (hier mit Calciumcarbonat modifizierter Mikrozeement) vergossen.

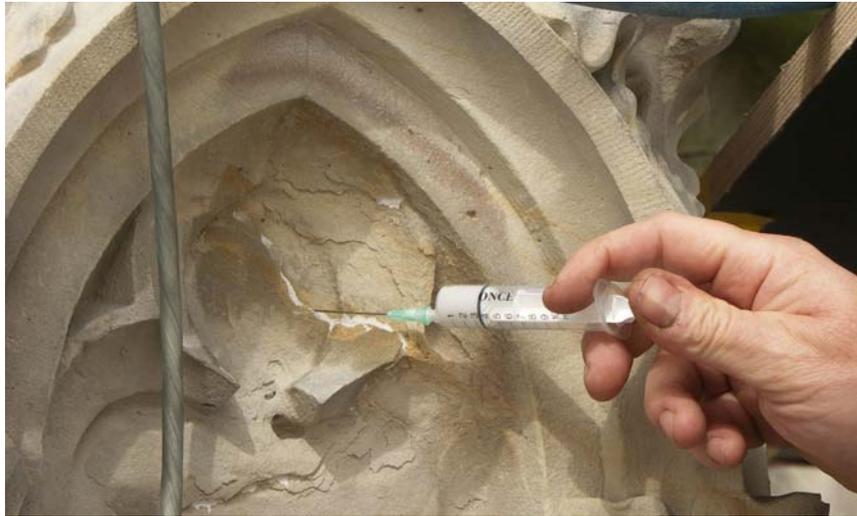
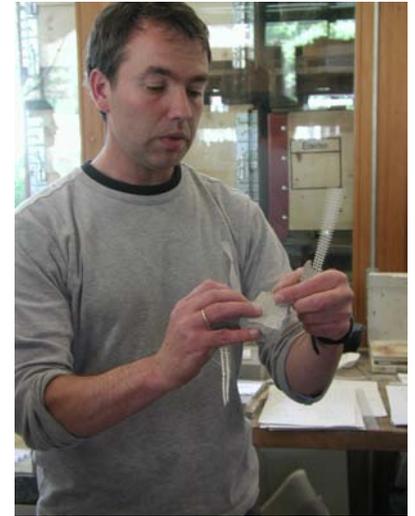
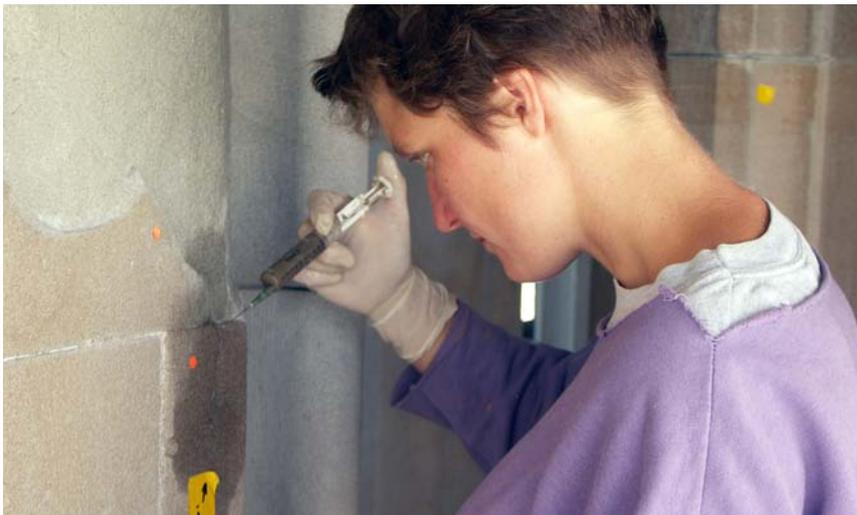
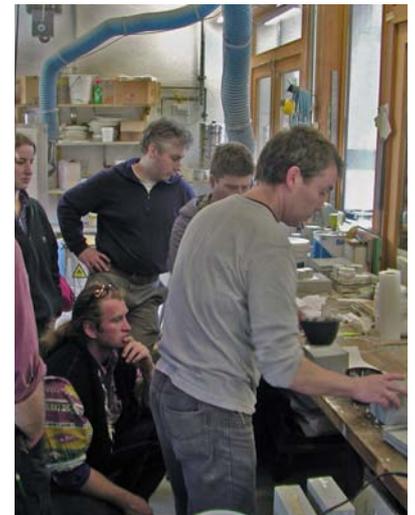
links, von oben nach unten: Verfüllen von Schalen in Obernkirchener Sandstein mit Ledan (Injektionsmörtel auf Kalkbasis) / Verfüllen von Rissen im Zuger Sandstein mit Mikrozement

Neben dem Umgang mit Lockerzonen ist die Behandlung von Rissen am oberen Turmachteck ein wichtiges Thema. In einer Versuchsreihe wurde durch Peter Völkle eine grosse Anzahl von Verpressmaterialien und -techniken auf ihre Verwendbarkeit überprüft (siehe auch Kapitel 6). Nach einer erfolgreichen Durchführung der Versuche wurden alle Mitarbeiter zuerst in der Werkstatt und dann direkt am Bau in die neuen Techniken eingeführt und entsprechend geschult.

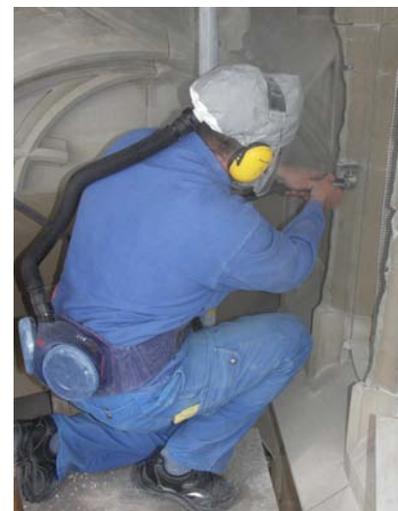
Auslöser gewisser Schadensprozesse sind die harten Zementfugen aus der Turmbauzeit um 1890-95. Der vorhandene Fugenmörtel ist vielerorts zu hart für das umgebende Steinmaterial und verursacht schädliche mechanische Belastungen. Die Entfernung dieser Fugen stellt besondere Probleme. Um die harten Fugen in freistehenden Profiltteilen auszusägen, wurde ein Verfahren eingesetzt, bei welchem ein Elektrofuchsschwanz mit hartmetallbestücktem Sägeblatt über ein schablonenartig ausgeschnittenes Brett geführt wird.

Öffnen der zu harten Zementfugen mit der Diamantscheibe. Gegen den Feinstaub wurde erstmals ein gebläseunterstütztes Atemschutzsystem eingesetzt.

Beim Herausfräsen von Zementfugen wird sehr differenziert vorgegangen. Intakte Fugen, welche im umgebenden Steinmaterial bisher keinerlei Schäden verursacht haben, werden im Originalzustand belassen.

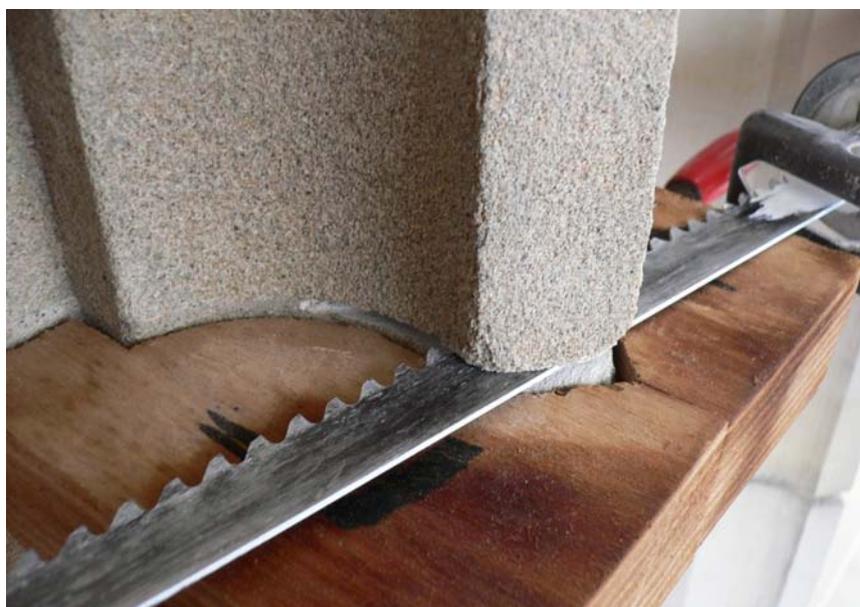
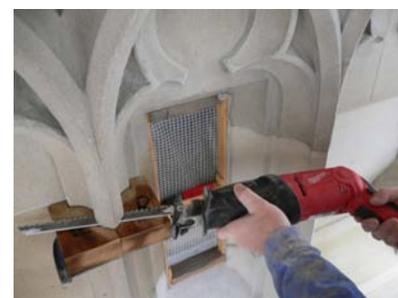
Die Fugen freistehender Profiltteile wurden mit dem Elektrofuchsschwanz mit hartmetallbeschichtetem Sägeblatt geöffnet.

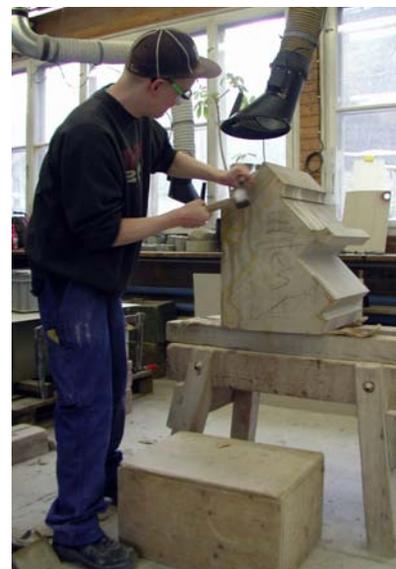
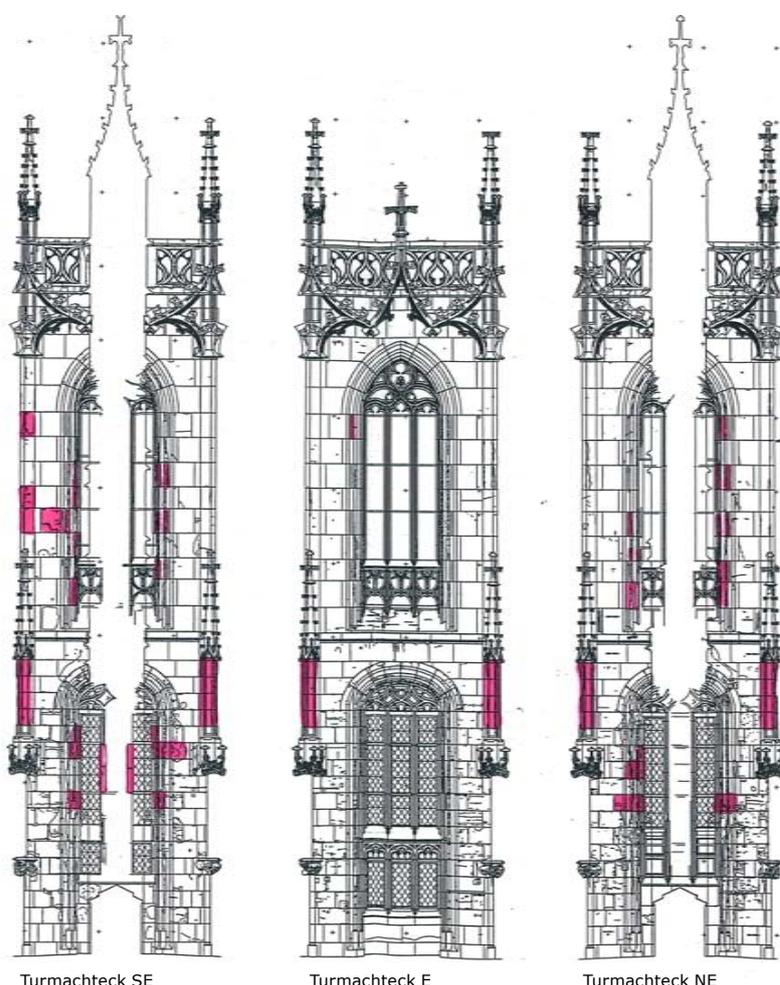
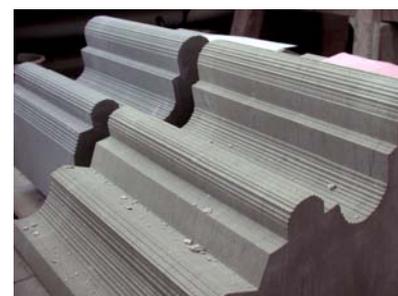
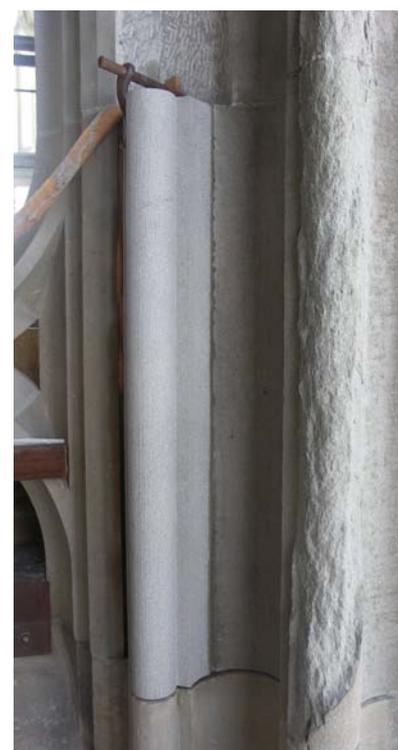
Extreme Rissbildungen und starke Verwitterungserscheinungen an einigen Werkstücken des oberen Achtecks erforderten einen Teilersatz der Werkstücke. Die entsprechenden Vierungen (steinerne Flickstücke) wurden in der Bauhütte wie gewohnt vorgefräst und von Kilian Brügger zusammen mit den Lehrlingen über den Winter fertig gestellt. Sämtliche Teile für die eingerüsteten Abschnitte des Achtecks stehen zu Beginn der Bausaison 2007 bereit.

oben: Übersicht über die am oberen und unteren Turmachteck ausgetauschten Steine (rot markiert). Vor allem in den Fenstergewänden NE und SE war die Verwitterung an mehreren Werkstücken bereits zu weit fortgeschritten. Hier blieb als letzte mögliche und sinnvolle Massnahme nur noch der Steinersatz.

rechts von oben nach unten: Fertigung eines Eckprofils aus Oberkirchener Sandstein (Lehrlingsarbeit über den Winter) / maschinell vorgefräste Profileile aus Gurtensandstein (blaue und gelbe Varietät). Ab diesem Arbeitsschritt wird von Hand und mit Pressluft weitergearbeitet. / Eingepasstes Vierungsstück aus Bollinger Sandstein (Ersatzmaterial für den nicht mehr erhältlichen Zuger Sandstein).

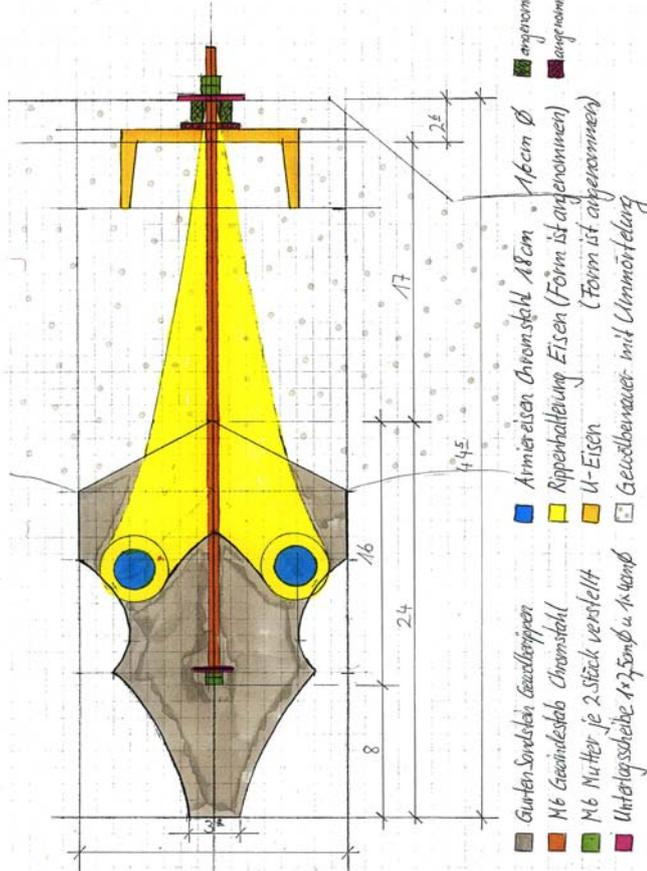
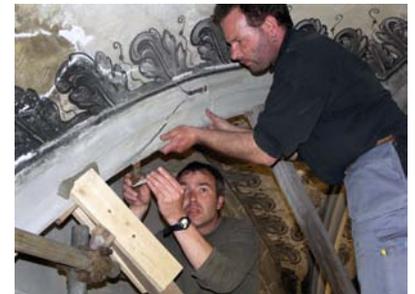
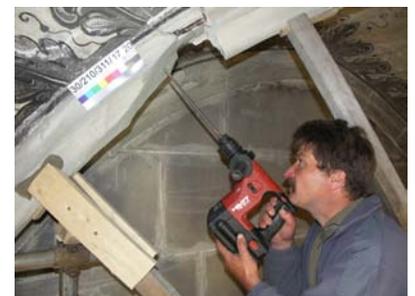
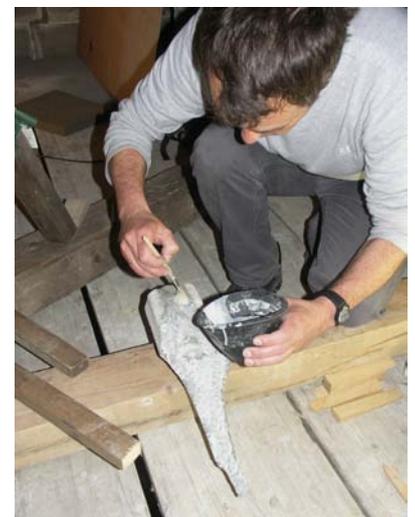
Feld 30 Süd Schützkapelle
Sicherung Gewölberippen Maßstab 1:2

Obwohl der Gesamtzustand des Gewölbes anlässlich der Begutachtung durch den Ingenieur keinen Anlass zur Beunruhigung bot, legten die vorgefundenen Schäden, welche u. a. auf die Einwirkung von Wasser zurückgehen, eine sorgfältige Abklärung der Gewölbestatik nahe. Auffallend war die Ablösung eines Rippenstücks von 49 x 12 cm, welche durch Spannungen und Rostsprengungen verursacht worden war. Die Ursache der Spannungen ist mit den bereits erwähnten Setzungen bereits weiter vorne erklärt worden. Die Ursache für die Rostsprengungen geht auf die umfassenden Gewölbesanierungen kurz vor dem 1. Weltkrieg zurück (s. Kasten).

von oben nach unten: Vorsichtiges Abnehmen des fast vollständig gerissenen Rippenstückes / Bohrung für eine M6 Chromstahlgewindestange zum Zurückbinden der Rippe / Verklebung des Rippenstückes mit Mörtel

Die Rippe wurde mit einer Gewindestange aus Edelstahl zurückgehängt, das abgebrochene Rippenstück verdübelt und mit Mörtel verklebt. Die Scheidebogenwand zur Erlach-Ligerz-Kapelle, auf welcher der südöstliche Strebebepfeiler des Turmvierecks aufliegt, wies ausgeprägte, für die Stabilität des Gebäudes jedoch nicht gefährliche Risse auf, wie sie auch an anderen Wandabschnitten dieses Bauteils, z. B. an der Hochschiffwand, beobachtet werden können. Der Bauteil war anlässlich der Gewölbesanierung um 1910 mit Zementmörtel geflickt worden. Diese Fugen waren vielerorts gerissen und der Mörtel ist teilweise heraus gefallen. Zur langfristigen Überwachung der Bewegungen des Untergrundes und des Verhaltens des Gebäudes wurde das Netz der geodätischen Messpunkte vervollständigt.

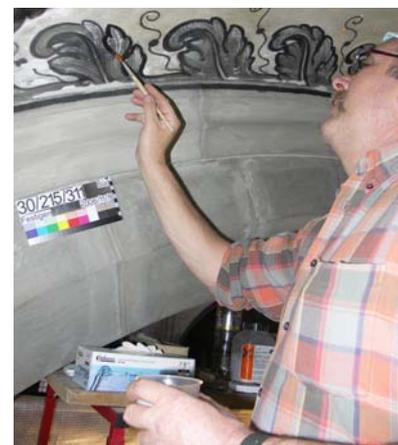
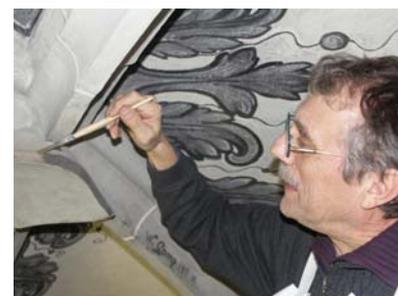
Die Wand- und Gewölbeoberflächen der Schütz-Kapelle waren in einem sanierungsbedürftigen Zustand. Verschwärzungen, grünliche Verfärbungen und Verkreidung der Farbschichten, gepaart mit Putzablösungen, Hohlstellen und starker Verschmutzung prägten das Gesamtbild. An vielen Stellen waren Risse zwischen dem Putz der Gewölbekappen und den Sandsteinrippen festzustellen. Die Ornamentmalereien im Gewölbe waren letztmals 1911 im Anschluss an die oben beschriebene Gesamt-sanierung aufgefrischt worden. Die Untersuchung des Farbaufbaus erbrachte mindestens vier im Verlauf der Jahrhunderte aufgebrachte Kalktünchen, die allerdings nur stichprobenartig freigelegt wurden.

oben: Festigung der stark kreidenden Malereien / Partielle Retuschen an den steinfarben gefassten Gewölberippen

An den Gewölbekappen wurden Risse und Ausbrüche mit einem ausgemagerten Acrylmörtel und grössere Ausbrüche mit einem Sumpfkalkmörtel gekittet sowie Hohlstellen zwischen Putz und Gewölbeausmauerung hintergossen. Die Malereien wurden gefestigt, danach der helle Hintergrund der Gewölbekappen mit Wishab-Schwämmen gereinigt. Die verdunkelte Hintergrundfarbe wurde stellenweise mit einer dünnen Lasur aufgehellt. Aufgrund der Wassereinwirkungen vereinzelt gänzlich zerstörte Ornamentmalereien wurden rekonstruiert.

Die eisernen Zugstangen und Verankerungen wurden entrostet. Die Zuganker zwischen Turmpfeiler und Wand wurden mit Leinöl heiss geölt. Freiliegende Metallteile wurden mit Rostumwandler behandelt und wieder eingemörtelt.

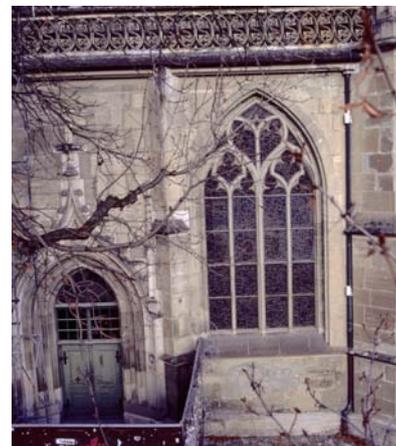
Fenster 30/205/311 Süd und Kindbeterinnenentüre, Zustand Winter 2005 (Foto: Urs Zumbrunn)

Bereits im Winter 2006 wurde der Zustand der Wandoberflächen kartiert. Das Fenstermasswerk wies zahlreiche Ausbrüche und Fehlstellen auf. Während des Baus des Fensters hatte der Baufortschritt offensichtlich einen Unterbruch erlitten; das Fenstermasswerk wurde zu einem späteren Zeitpunkt mit verhältnismässig groben Anpassungen in die Fensterleibung eingesetzt. Eine genaue Datierung des Masswerks liegt nicht vor, die Bearbeitungsspuren deuten jedoch auf spätmittelalterliche Ursprünge. Die Wandfläche zeigt Mörtelergänzungen aus mehreren Epochen, mehrere übereinander liegende Fugenmaleisen, im Wesentlichen rote und graue. Der obere Bereich der Kindbeterinnenentüre wurde um 1901 mit Obernkirchener und Zuger Sandstein fast komplett ersetzt. Die unteren Partien des Portals sind weitgehend original erhalten.

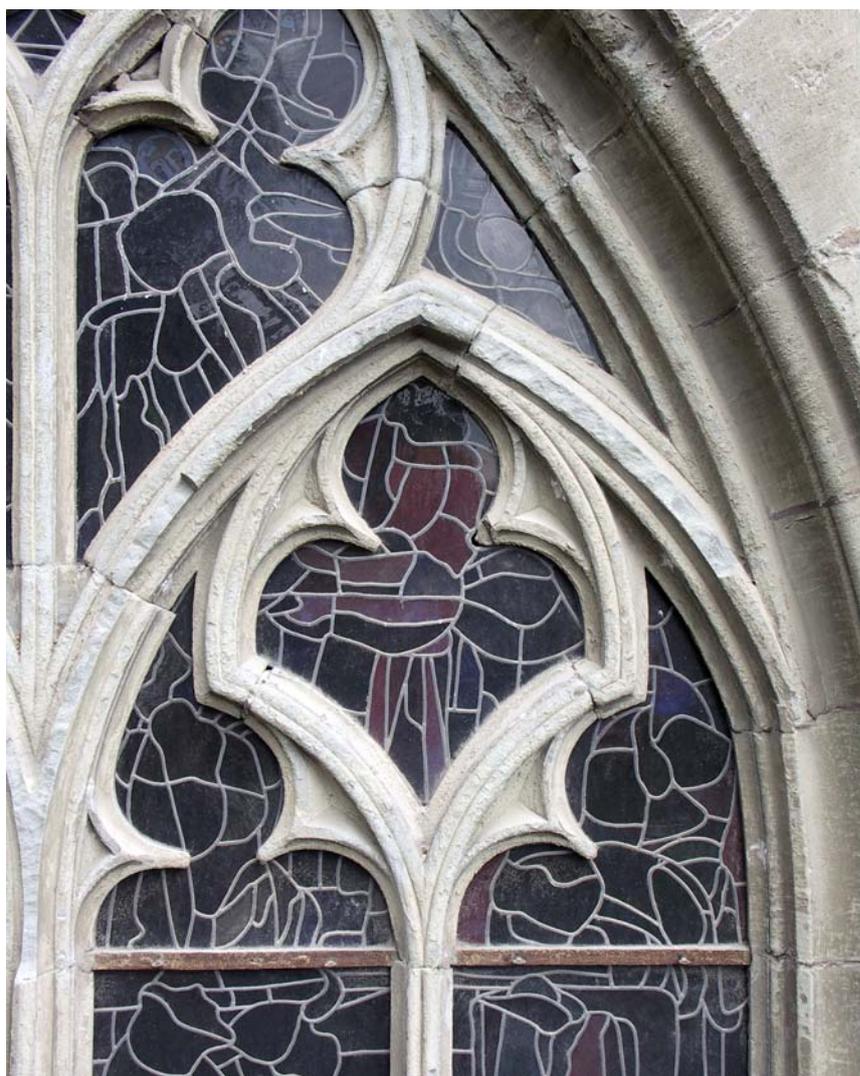
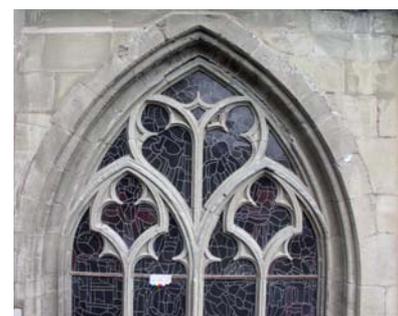
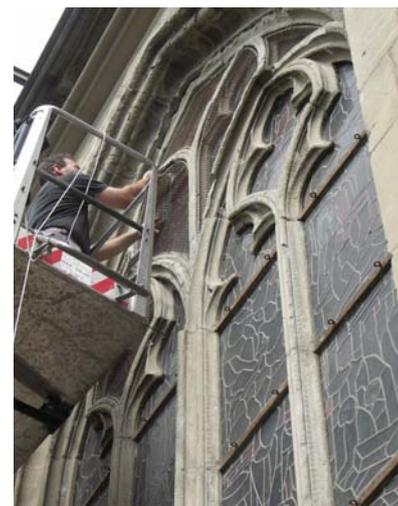
Zustandsaufnahme im Sommer 2006 mittels Hebebühne sowie Demontage der stark verrosteten Fenstergitter. Das Schadensbild zeigte wie erwartet Schalenbildungen, Lockerzonen, absandende Steinoberfläche und Risse.

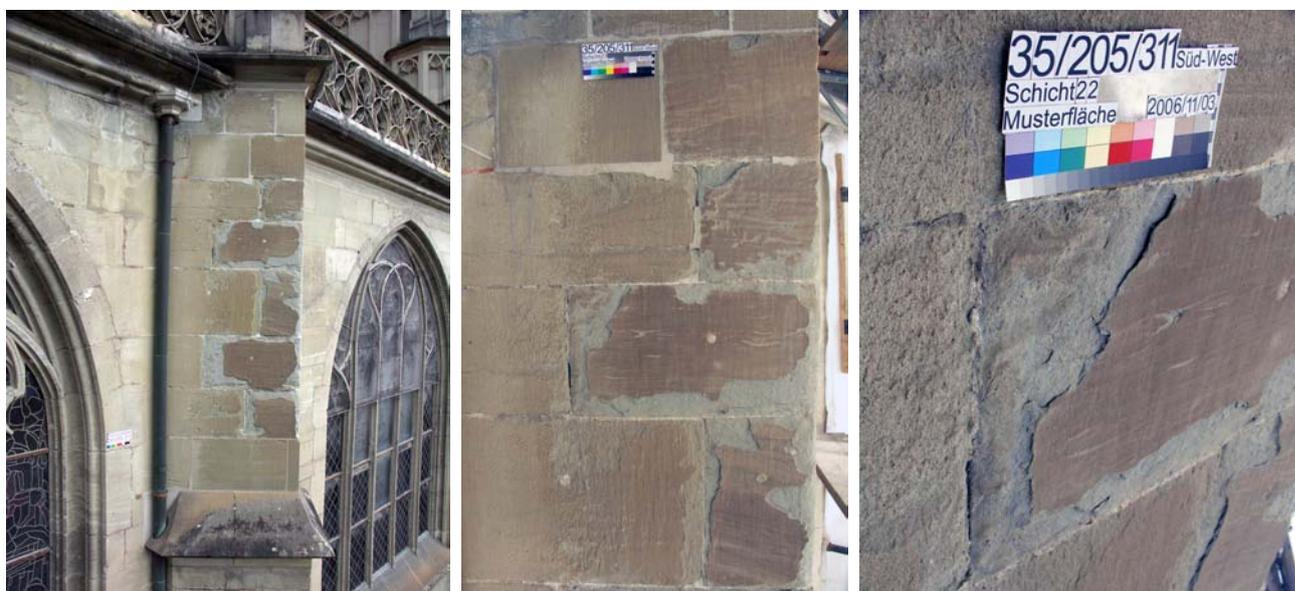
Die Restaurierung der Wandoberfläche wird 2007 erfolgen. Am angrenzenden Spornpfeiler, der mitrestauriert wird, wurden ähnliche Schadensbilder wie am Turmachteck festgestellt. Daher wurden hier parallel zu den laufenden Versuchsreihen in der Werkstatt mehrere Werkstücke als Versuchsflächen am Bau ausgewählt.

Versuchsflächen am Pfeiler 35/205/311 Süd (vergleichbare Schalenbildung wie am unteren Turmachteck)

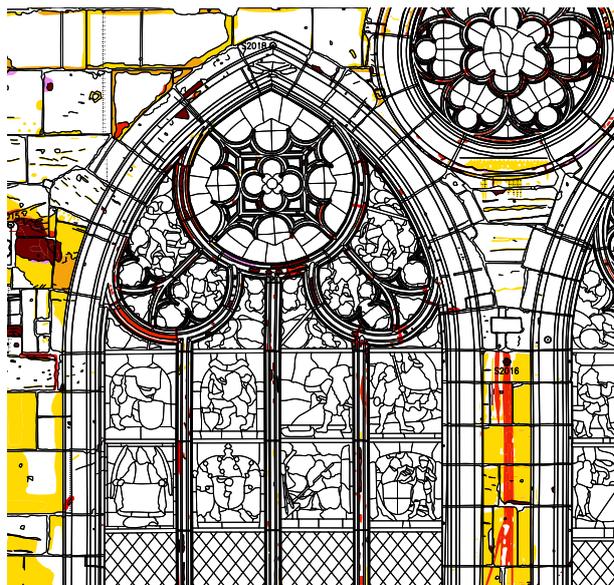
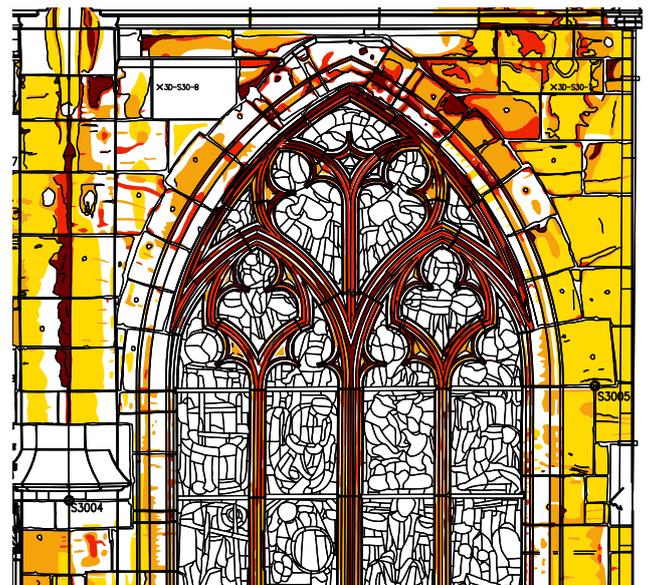
01 Schadensbild Stein

rechts: Beim etwas jüngeren Fenstermasswerk der Schütz-Kapelle, bei der eine solche Behandlung weitgehend fehlte (sehr unsichere Vermutung für einen Wasserglasanstrich), sind die Schäden und Fehlstellen deutlich grösser.

Schadenskartierung Steinschäden, Münsterbauhütte Bern, 2005/ 2006: erkennbar ist der schlechtere Zustand (rot) des Fenstermasswerkes der Schütz-Kapelle (rechts) im Vergleich zur Erlach-Ligerz-Kapelle (links)

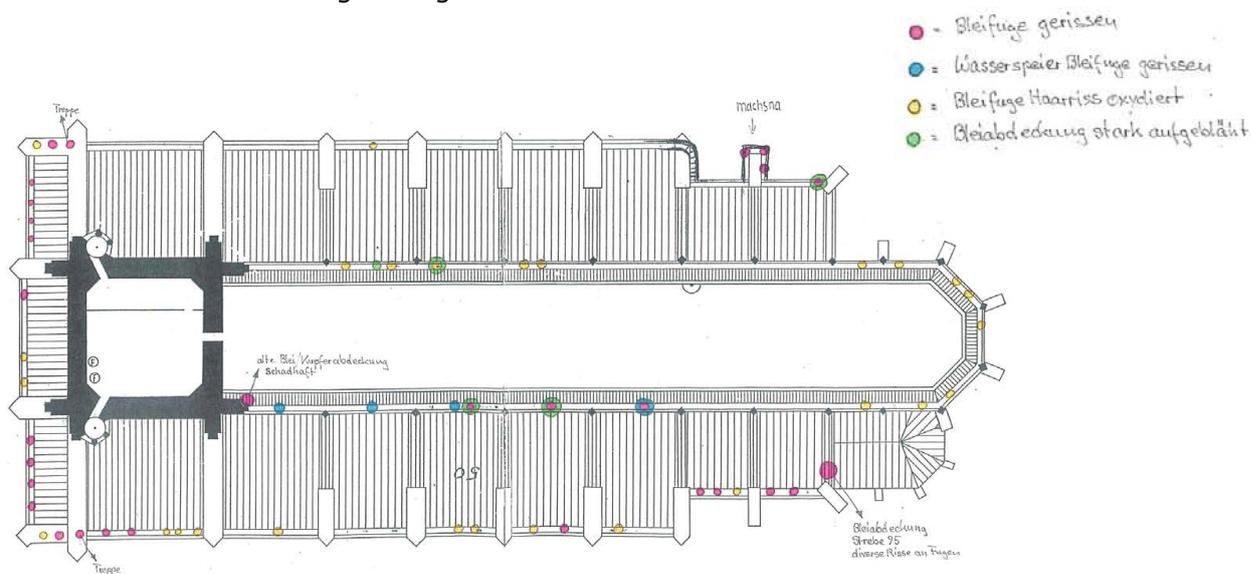
Seit ihrer Erstellung 2003 werden die Bleiabdeckungen vom Spengler periodischen Kontrollgängen unterzogen. An den Galerien der Südseite hatten die extremen Temperaturwechsel zu Rissen geführt. Nun wird das System angepasst und werden modifizierte Dilatationsfugen eingebaut.

Kontrollgang und Kartierung schadhafter Stellen in den Bleiauskleidungen vom Mai 2006/M. Maurer. Die markierten Stellen wurden durch den Spengler überprüft und repariert.

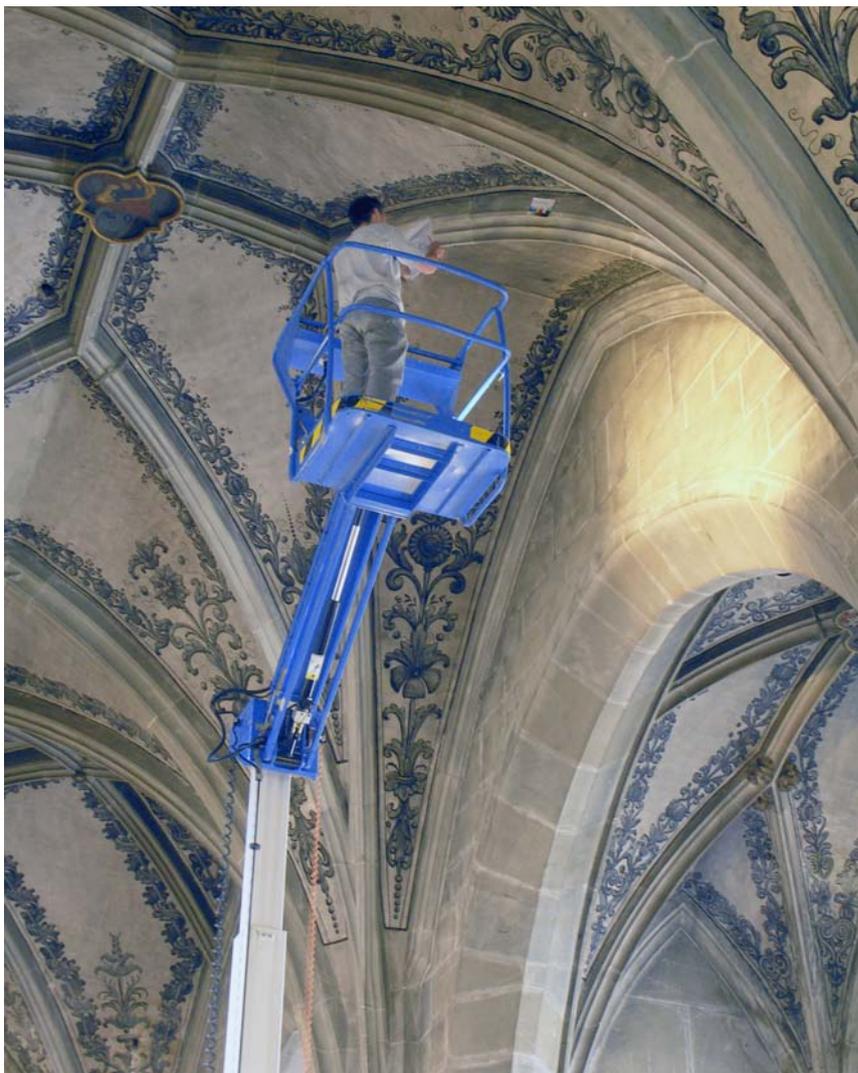
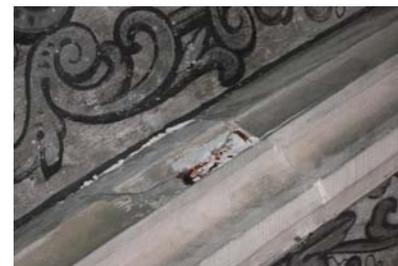
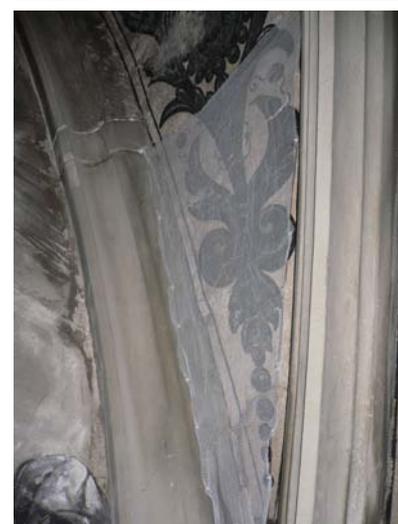
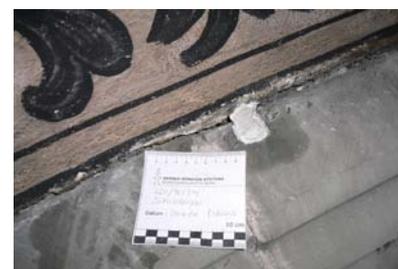
links: Peter Völkle untersuchte mit einer Hebebühne den Zustand der Seitenschiff- und Seitenkapellengewölbe. Der Gesamtzustand wurde insgesamt als statisch nicht besorgniserregend beurteilt. Die meisten Gewölbekappen bedürfen allerdings dringend einer Restaurierung zur Vermeidung weiterer Schäden an Putz und Malereien. Einzelne Sicherungsmassnahmen wurden sofort oder einige Wochen später ab einem Rollgerüst getroffen.

rechts von oben nach unten: Sanierung von Rostsprengungen in der Bubenberg-Kapelle / Anbringen eines Sicherungsnetzes aufgrund von Putzablösungen in der Matter-Kapelle / Setzen einer Gipsmarke zur Kontrolle der Ablösung der Gewölbekappen von den Steinrippen über der östlichen Südpforte

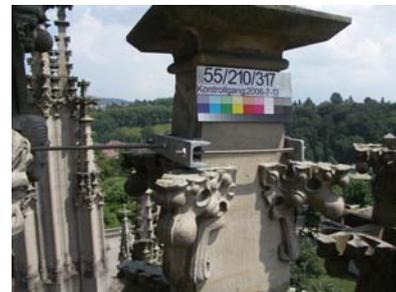
Während des Rundgangs wurden einige akute Schäden behoben. So mussten zwei kleine Kreuzblumen abgenommen werden. Eine Fiale wurde stabilisiert, indem die Fugen verpresst wurden.

Eine Fiale erhielt eine Sicherungsarmierung aus Gewindestangen und Flachstahl.

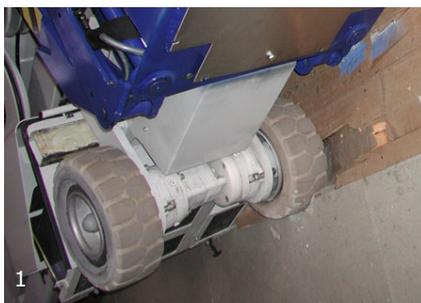
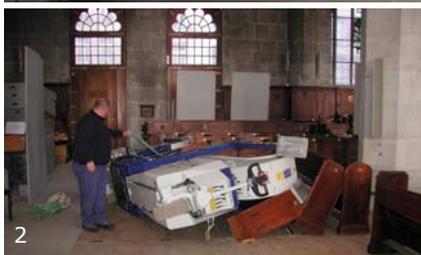
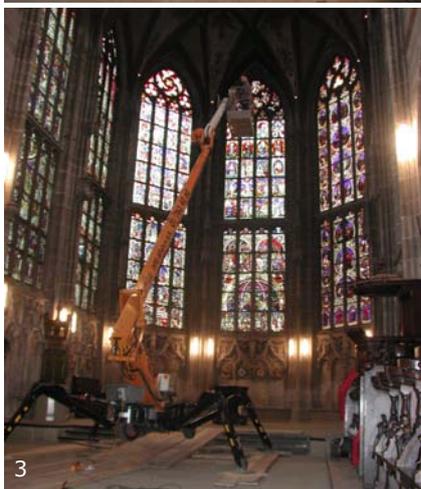
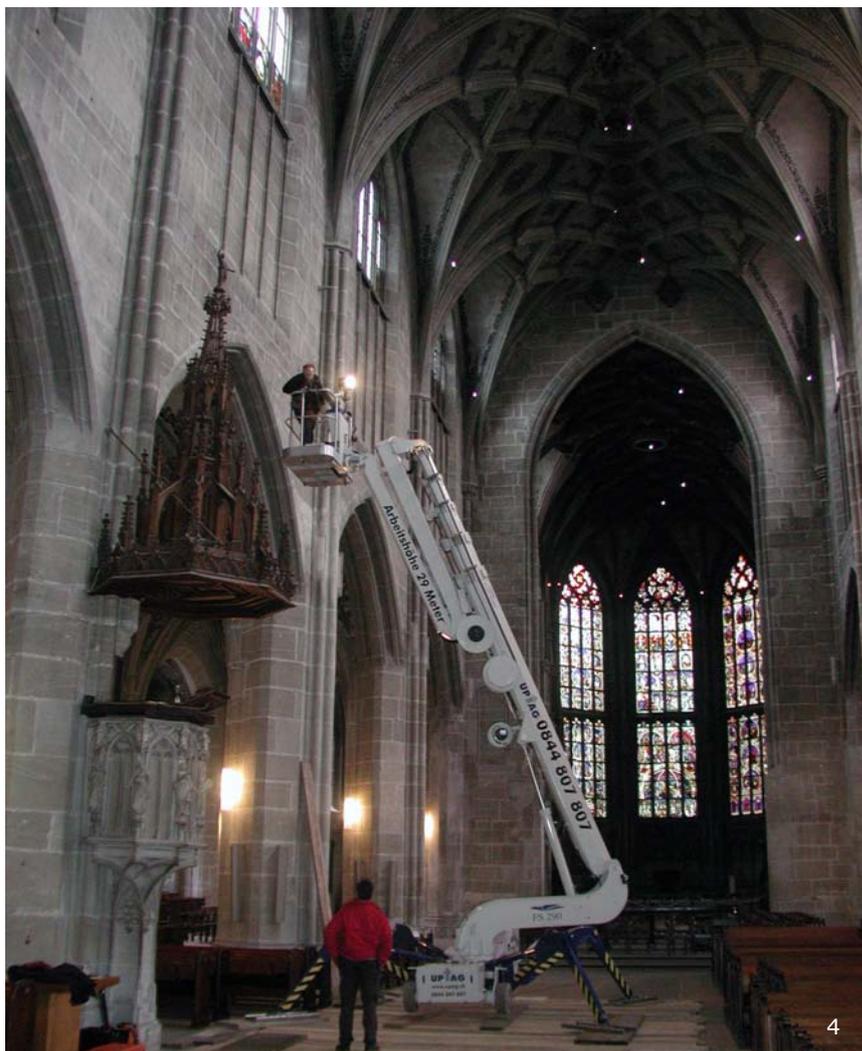
Bei der Vorbereitung der fotogrammetrischen Aufnahmen im Innenraum ereignete sich ein Zwischenfall mit einer 4 Tonnen schweren Hebebühne. Nachdem das Gerät vorzeitig angeliefert worden war, wurde es vom Fahrer ohne Genehmigung und unter Missachtung der Weisungen der Münsterbauleitung und Münsterbauhütte ins Münster gefahren, bevor die geplanten Sicherheitsmassnahmen getroffen waren. Die schwere Maschine brach im Bereich des hölzernen Bretterbodens beim westlichen Nordportal ein, kippte um und fiel auf das so genannte Männergestühl. Der erhebliche Schaden am Gestühl konnte vom Restaurator auf Kosten der Versicherung behoben werden. Trotz des Zwischenfalls konnten die fotogrammetrischen Aufnahmen des Innenraums innerhalb des vorgesehenen Zeitraums von einer Woche fertig gestellt werden. Herr Fischer, der verantwortliche Fotogrammeter hat unseren Dank und unseren Respekt, dass er unerschrocken gleichentags die Arbeit wieder aufnahm. Dass der Kirchenbetrieb abgesehen von einer kurzen Schliessung unterbrochungslos aufrecht erhalten bleiben konnte, ist nicht zuletzt das Verdienst von Ernst Reusser, dem an dieser Stelle herzlich gedankt sei!

1+2 kleine Ursache grosse Wirkung / 3 kleinere Hebebühne im Münsterchor / 4 Ing. Wolfgang Fischer verlor trotz dem Zwischenfall nie den Mut und schloss dank „Nachtschichten“ sämtliche Arbeiten termingerecht ab
