2. Hauptbaustelle Turmachteck

Oberes Turmachteck

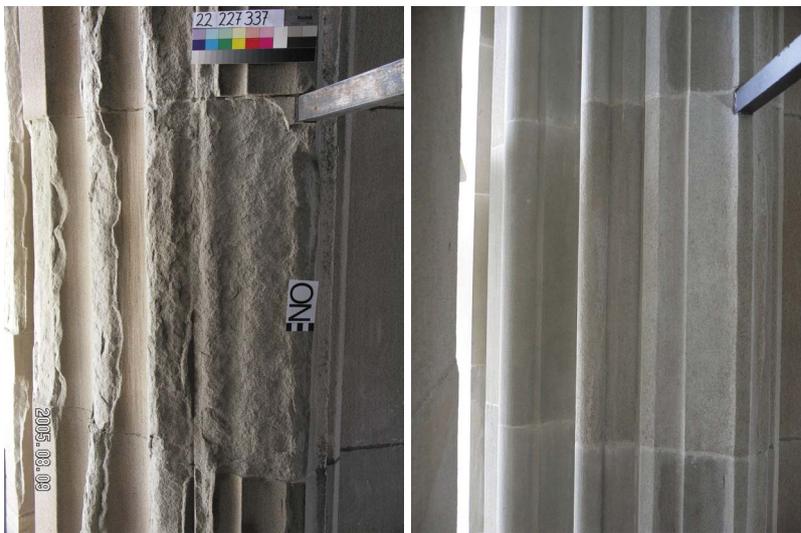
links: Fensterleibung NE, Vorzustand und Endzustand fertig aufgemörtelt und einretuschiert

Im oberen Turmachteck waren bereits 2006 die Restaurierungsarbeiten nahezu abgeschlossen worden (vgl. Tätigkeitsbericht 2006). Der Arbeitsschwerpunkt im Berichtsjahr lag nun an der Nordostseite. Nach Abschluss der Arbeiten wurden die aufgemörtelten Teile des oberen Achtecks wo nötig mit Lasuren retuschiert. Diese Massnahme konzentrierte sich auf grössere Mörtelergänzungen an auskragenden Profilen der Treppenhäuser und in den Leibungen der Haspelbofenfenster.

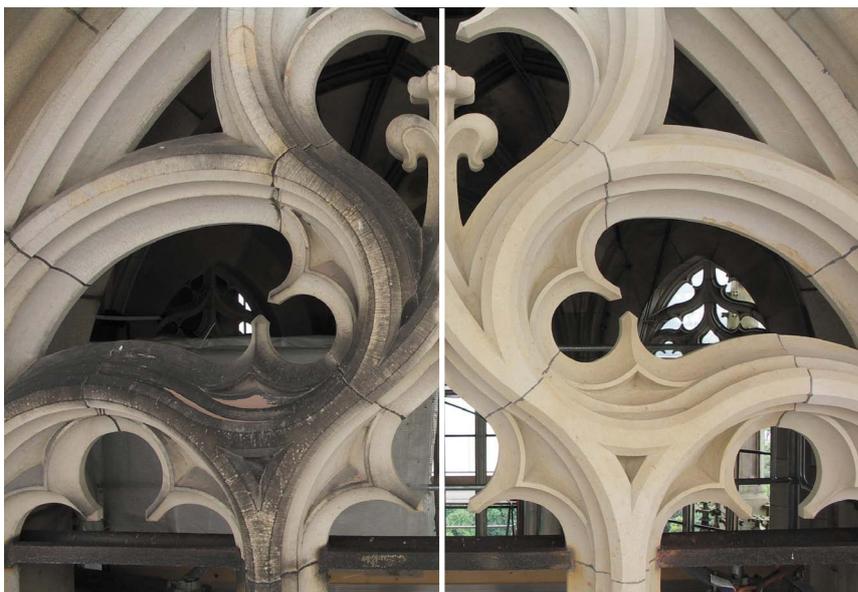
Der Obernkirchener Sandstein am Turmachteck weist Verschwärzungen und ansatzweise Verkrustungen auf. Die Verkrustungen sind häufig Auslöser von tiefer greifenden Verwitterungsprozessen. Daher wurden diese Bereiche mit dem Mikrosandstrahlergerät von Verunreinigungen und Verkrustungen befreit.

oben: Reinigung des Fenstermasswerks der Achteckhalle (links: vorher-nachher)

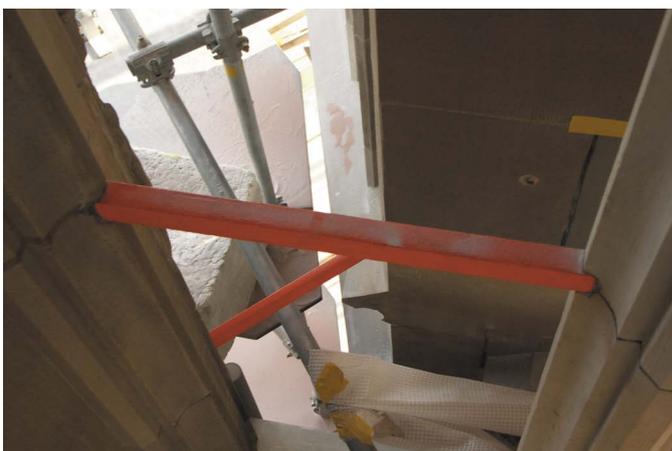
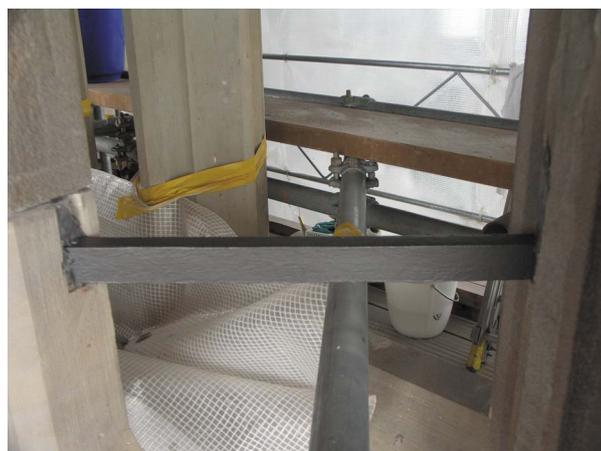
Die in den Fensteröffnungen des Haspelbodengeschosses vorhandenen Sturmstangen sowie der doppelt geführte Ringanker auf Höhe des Kämpfers am unteren Ansatz des Masswerks wiesen starke Korrosionserscheinungen auf, waren aber gemessen an ihrem Alter in einem erstaunlich guten Zustand. Die seit über 100 Jahren der Witterung ausgesetzten Teile wurden mit Glasperlen sandgestrahlt, zweimal mit Bleimennige (Bild 1) gestrichen und auf Empfehlung von Restaurator Valentin Boissonnas aus Zürich zweimalig mit Zweikomponenten-Epoxydharzfarbe (Bild 2) mit Eisenglimmeranteil gestrichen.

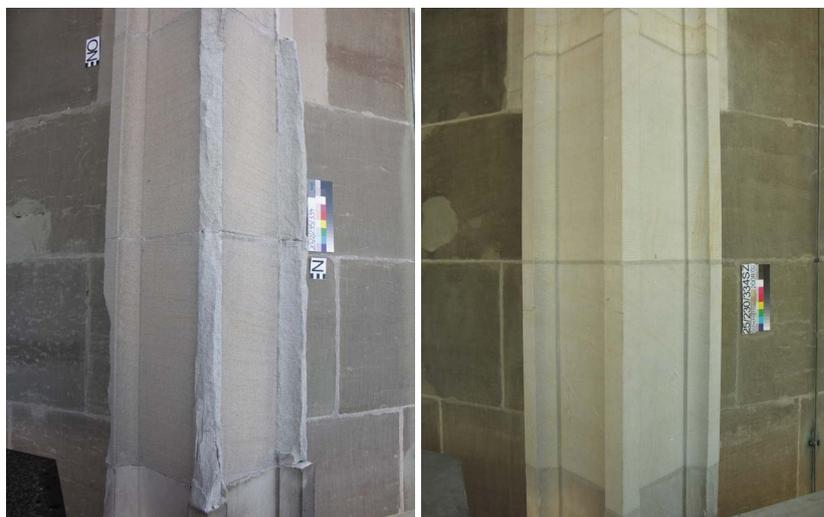
Fialenschaft Nord: Ersatz der stark verwitterten Werkstücke aus Zuger Sandstein durch Oberkirchener Hartsandstein

links: Vorzustand vom 09.08.2005,
rechts: Schlusszustand vom
19.02.2008

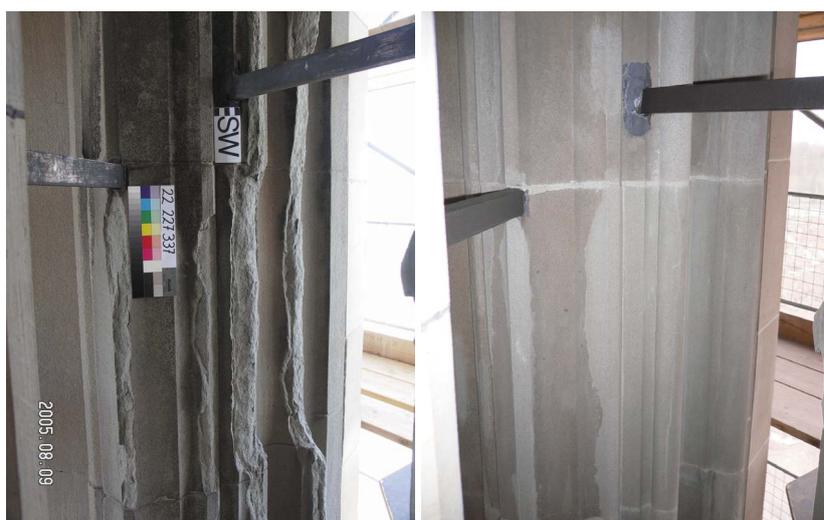
Fensterleibung Südwest: Aufmörtelung der fehlenden Profile

links: Vorzustand vom 09.08.2005,
rechts: Schlusszustand vom
18.03.2008

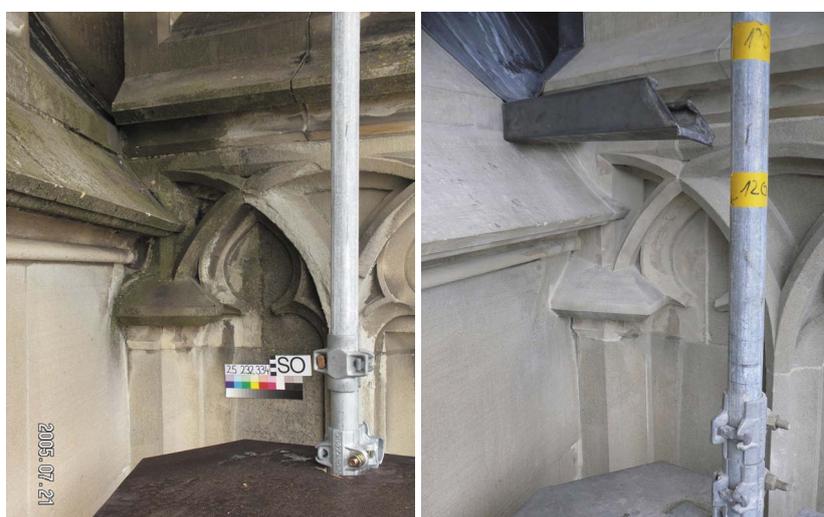
Anschluss Treppentürmchen Südost: Reinigung und Verbesserung der Wasserableitung

links: Vorzustand vom 21.07.2005,
rechts: Schlusszustand vom
18.03.2008

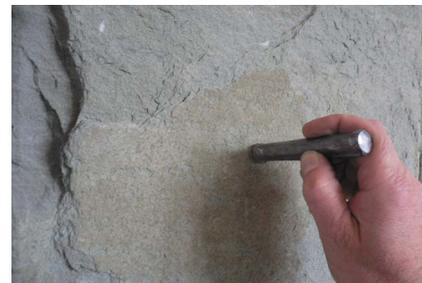
Schadendetektion: Mit einem Bleiklopfer wurden die Schäden akustisch geortet. Die so detektierten Schalen wurden systematisch angebohrt. Durch vorgängiges Ausspülen der Bohrlöcher mit Wasser konnte gleichzeitig das ungefähre spätere Aufnahmevermögen an Injektionsmaterial in den betroffenen Bereichen ermittelt werden. Die Stellen wurden sorgfältig markiert und dokumentiert.

In einem ersten Arbeitsschritt wurden Schalen mit einem Bleiklopfer akustisch geortet. Dieses Verfahren hinterlässt weder Spuren noch Schäden auf den Oberflächen. Aufgrund der Kartierung wurden dünne Bohrungen (3-4 mm) für Armierungen und Injektionen eingebracht. In Bereichen mit dünner Schalenbildung kamen als Armierungen 1 mm starke Glasfaserstäbe zur Anwendung. In Bereichen mit deutlichen Rissbildungen und tieferen Ablösungen wurden 3 mm dicke Chromstahlgewindestangen mit Mikrozement eingeklebt. Über die Bohrlöcher und Risse wurden je nach Schadensbild Injektionen mit Kieselöl und Mikrozement durchgeführt. An Stellen mit besonders dünnen Schalen wurde zusätzlich punktuell Acrylharz injiziert.

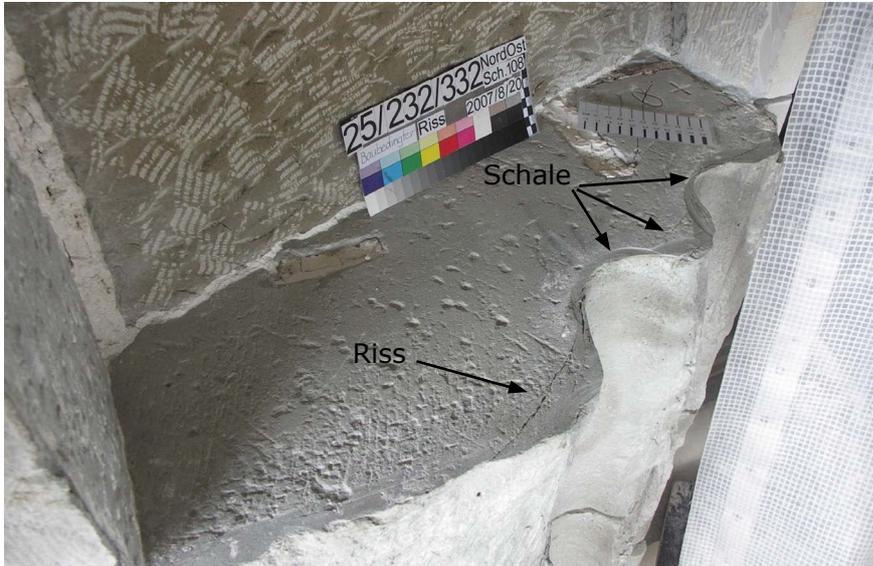
oben links: Berner Sandstein - wo Stücke ausgebaut wurden, sind im Auflager der verbleibenden Werkstücke die Schalen- und Rissbildungen deutlich zu erkennen.

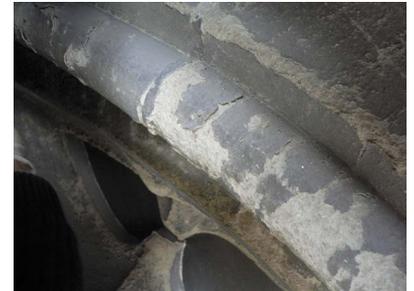
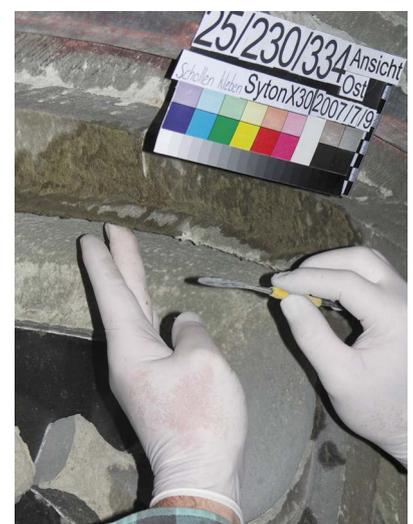
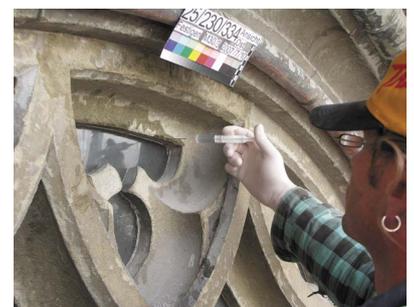
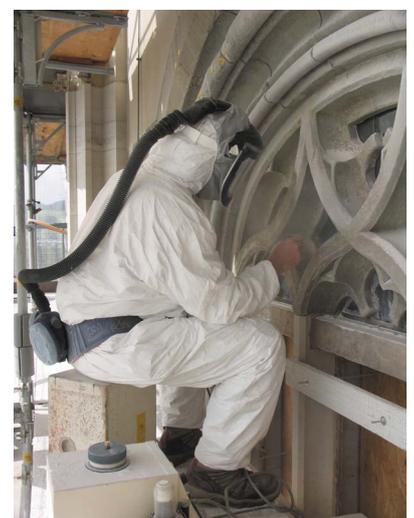
Typisches Schadensbild am Fenstermasswerk: aufbrechende Krusten und darunterliegende Lockerzone / Stützkittung mit Kieselol / Partielle Festigung mit KSE / Reinigung mit Mikrosandstrahlgerät

Zuerst wurden Aufschuppungen mit Kieselol stabilisiert und mit Stützkittungen hinterlegt. Anschliessend wurden Masswerke und Gewände mit Mikrosandstrahlgerät und Kalziumkarbonat (einem schwach abrasiven Strahlmittel) gereinigt. Das Granulat entfernt Staubschichten äusserst schonungsvoll, ohne Farbfassungen anzugreifen. Anschliessend wurde gefestigt.

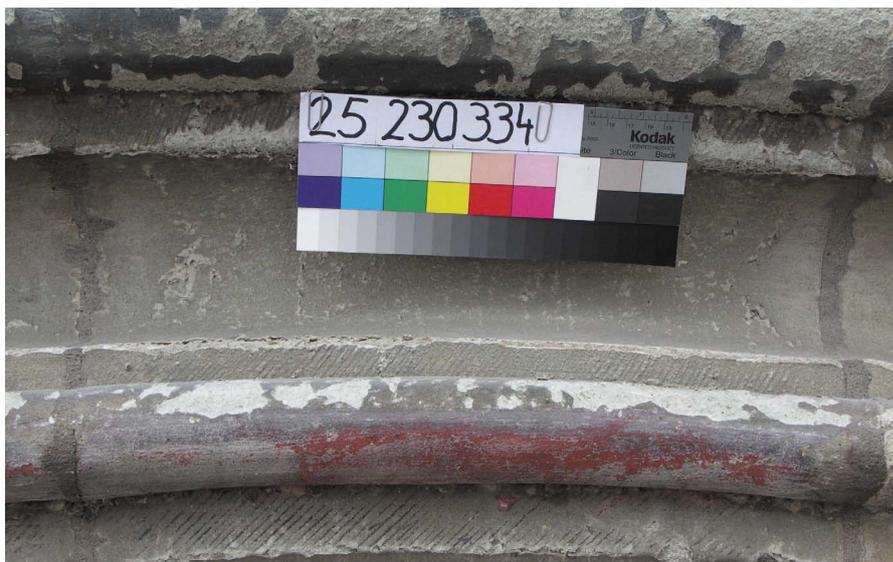
Die an der Ostseite noch vorhandenen Farbspuren am Fenstermasswerk stammen entgegen ursprünglichen Vermutungen (vgl. Tätigkeitsbericht 2005, Kapitel 5) mit grosser Wahrscheinlichkeit vom Anstreichen früher vorhandener Holzläden.

links: rote und schwarze Farbspuren in der Fensterleibung gaben verschiedenen Experten Rätsel auf - ein Foto aus dem Münsterarchiv (rechts, Foto: Kunstdenkmälerarchiv des Kantons Bern, um 1870) lässt eine einfache Vermutung zu...

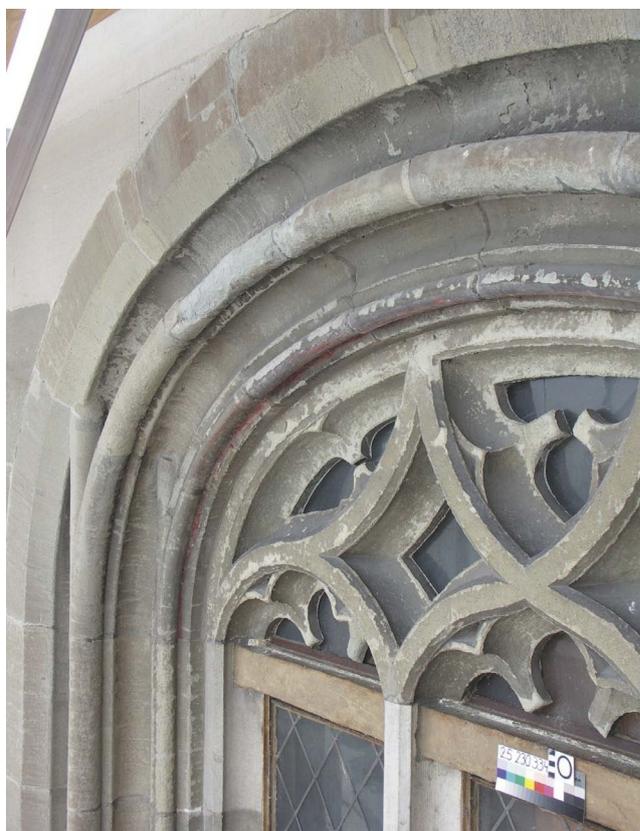
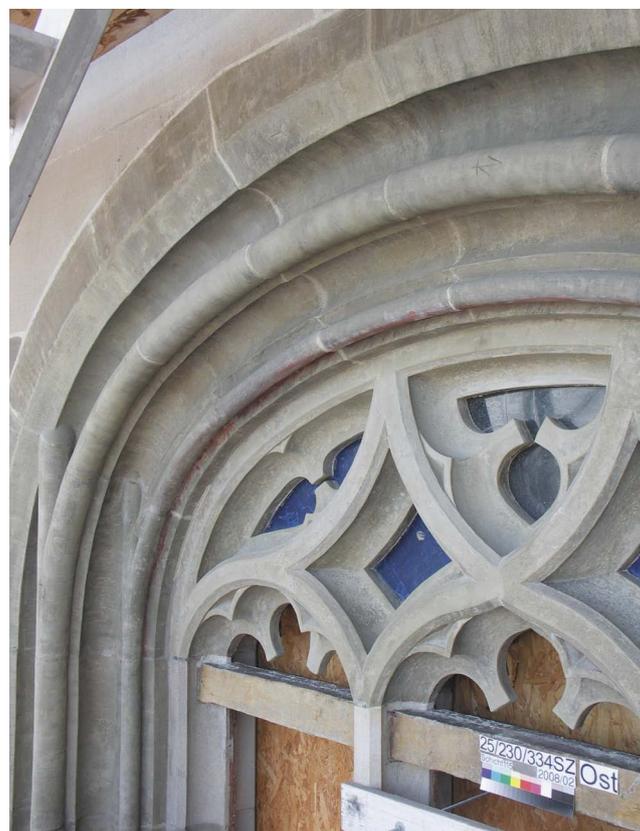
Restaurierung / Konservierung des Masswerkes:

links: Vorzustand vom 21.07.2005, rechts: Schlusszustand vom 18.02.2008

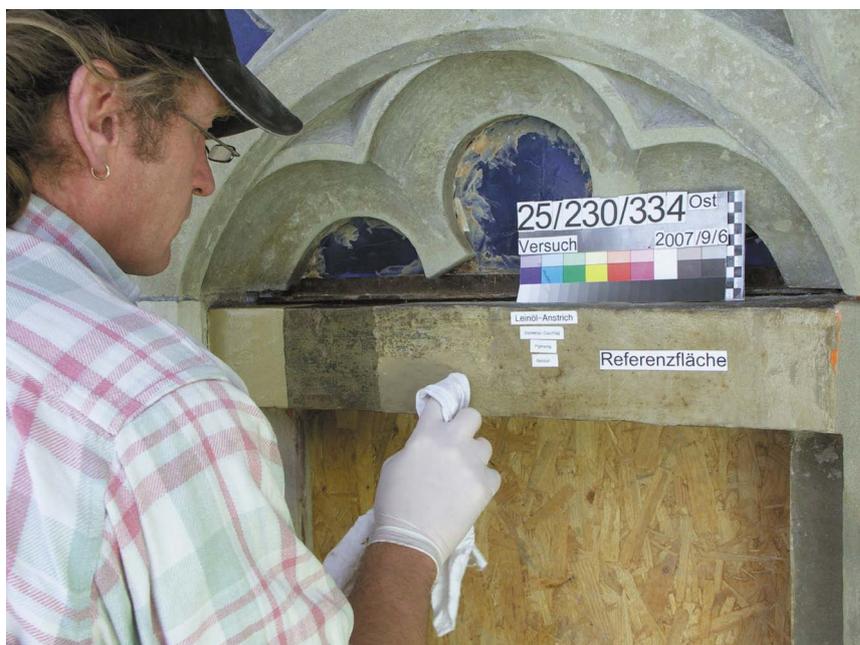
oben links / mitte: Eisenanker, Entnahmestelle der Farbprobe

oben rechts: Mikroschliff der Farb-abfolge (Auflicht) / Mikroschliff der Farb-abfolge (UV-Fluoreszenz):

1. Mennige/Gelbgrau
2. Gelbgrau
3. Hellgrau
4. Grau (Glimmer?einschlüsse)
5. Eisenrost (Farbträger)

Nachdem die Metallteile am oberen Achteck nach heute üblicher Praxis mit einem Zweikomponenten-Anstrich behandelt worden waren, sollte das gut erhaltene spätmittelalterliche Metallelement mit einer bewährten Technik und gutem optischem Resultat geschützt werden. Hierfür wurde Rostumwandler (Phosphorsäure) angewendet, welcher eine stabile Oxydationsschicht erzeugt. Danach wurde Leinöl mit Pigmenten lasierend aufgetragen.

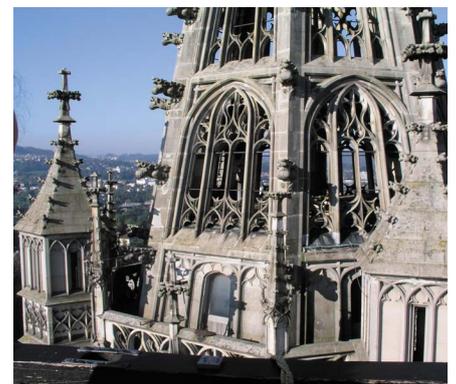
links: Ausschnitt aus der Schadenskartierung vom Aug. 2007 (Helm Fuss Ost)

Am ganzen Helm Fuss war eine selbst für Bauteile aus Zuger Sandstein starke Schalenbildung festzustellen. Ausserdem waren in den Blendmasswerken starke Schäden durch Absanden, Schuppenbildung und Fehlstellen festzustellen. Als Ursache für die Schadensbilder wird die Einwirkung des vom Dach der Turmwacht ablaufenden Regenwassers vermutet. Der am Helm Fuss verwendete Obernkirchener Sandstein befand sich in sehr gutem Zustand.

Die verhältnismässig vielen Riss- und Schalenbildungen wurden vergossen und geschlossen.

Da in diesen Bereichen der Galerien die Gefährdung von Passanten durch abstürzende Teile aufgrund der geringen Absturzhöhe und der guten Zugänglichkeit sehr gering ist, sind die Sicherheitsanforderungen hier weniger hoch als an unzugänglicheren Stellen. Die bei der Restaurierung verwendete Technik ist jedoch die gleiche wie an anderen Stellen: Schalen wurden hinterfüllt, mit Dübeln fixiert, die Risse wurden geschlossen (siehe oben).

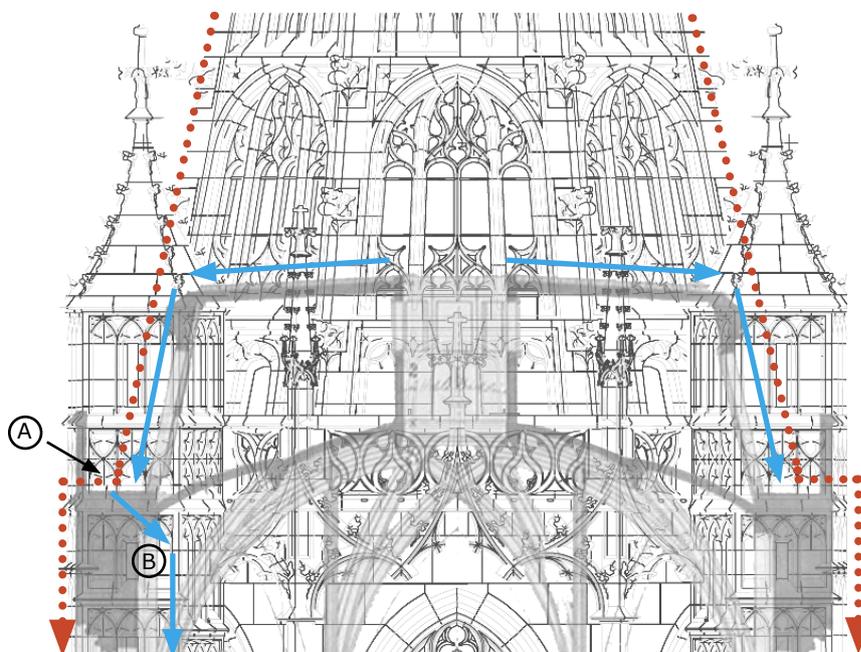
Bisher lief das Wasser ungefasst über die Fassaden des Turms (rot). Neu wird das Wasser auf der Galerie und über der Turmwacht gefasst und im Gebäudeinneren abgeleitet (blau).
vgl. auch Fotos Seite 26

Die Verbesserung der Wasserführung war am ganzen oberen Achteck einer der zentralen Arbeitsbereiche. Dabei geht es hauptsächlich darum, Wasser zu sammeln und von den weiter unten liegenden Fassaden fern zu halten. Bisher war das Regenwasser über die Fassaden nach unten gelaufen. Neu wird es auf der Höhe der Achteckgalerie gefasst und im Gebäudeinneren im Schacht des bestehenden Fallrohrs nach unten abgeleitet.

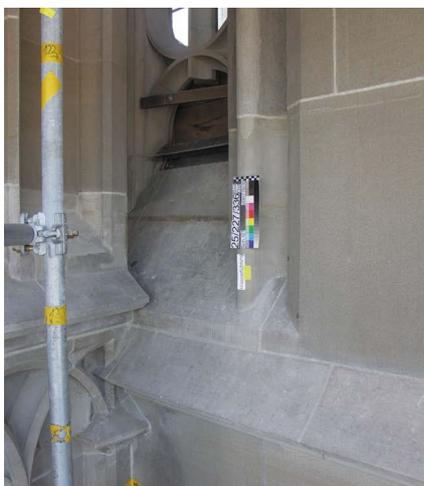
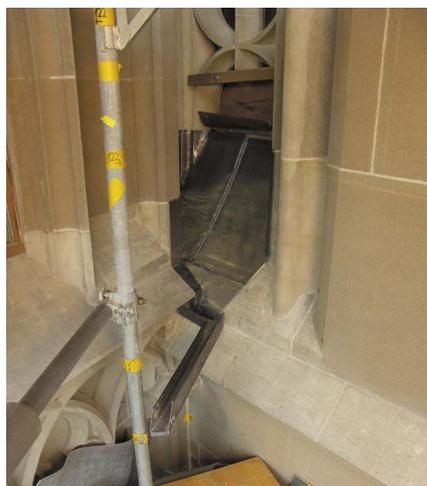
Aufgrund der starken Verwitterungserscheinungen am Anschluss der Treppenhäuser auf Höhe des Haspelbodens wurden die entsprechenden Bauteile mit grossflächigen Bleiabdeckungen ähnlich den oben beschriebenen Abdeckungen am Turmwächtergeschoss geschützt.

Verbesserte Wasserführung zwischen Treppenhaus und Achteck zur Vermeidung erneuter Schäden in diesem Bereich (links vorher, rechts nachher)

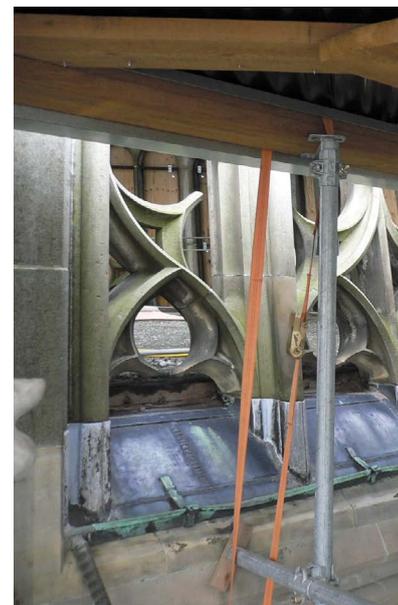
mitte rechts: Vorzustand, alte Kupferabdeckung auf der Nordostseite des Turmhelms

Die Abschrägungen am Übergang vom offenen Stabwerk des Helms zum geschlossenen Turmwächtergeschoss wurden mit Bleiblechen grossflächig abgedeckt. Die stark profilierten, aufsteigenden Masswerke wurden mit Bleimanschetten zusätzlich geschützt. Das Wasser wird in Regenninnen am Fuss der neuen Abdeckungen gesammelt und über schlanke Fallrohre in die Galerie abgeleitet. Als Vorbild für diese Massnahme diente eine alte Kupferabdeckung an der Nordostseite. Der Dachanschluss zum Turmwächtergeschoss wurde im Hinblick auf die noch nicht festgelegte künftige Nutzung erst provisorisch abgedichtet.

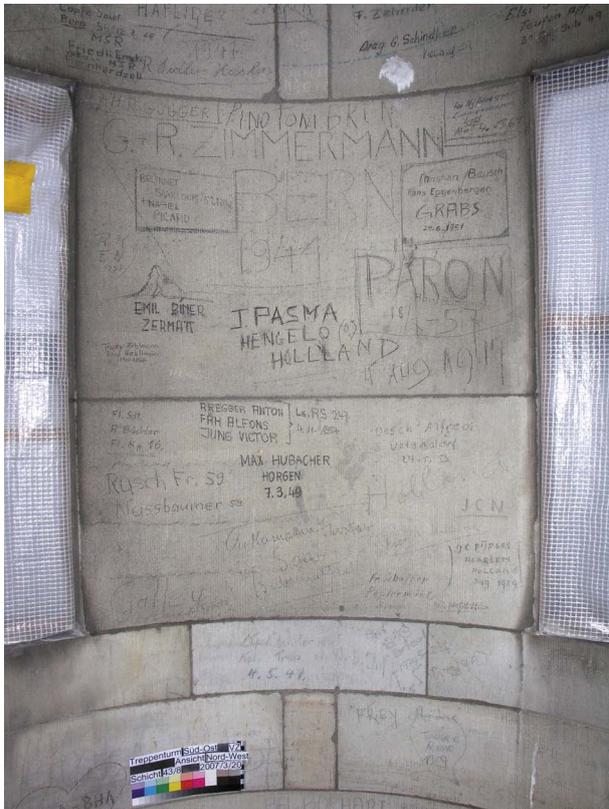
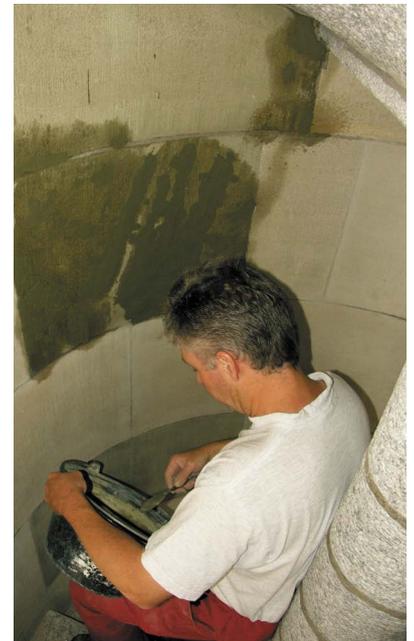
links oben: Diverse Schriften und Graffiti aus den letzten 100 Jahren zierrten die Innenseite der Treppentürmchen.

links unten: Nach der fotografischen Dokumentation wurden diese mit dem Sandstrahlgerät entfernt. Einige dekorative oder sehr alte Graffiti wurden stehen gelassen (vgl. Beispiel unten).

oben: Aufmörtelung von stark beschädigten Wandteilen
