3. Turmwacht

Freilegung der Gebäudestruktur, Notdach

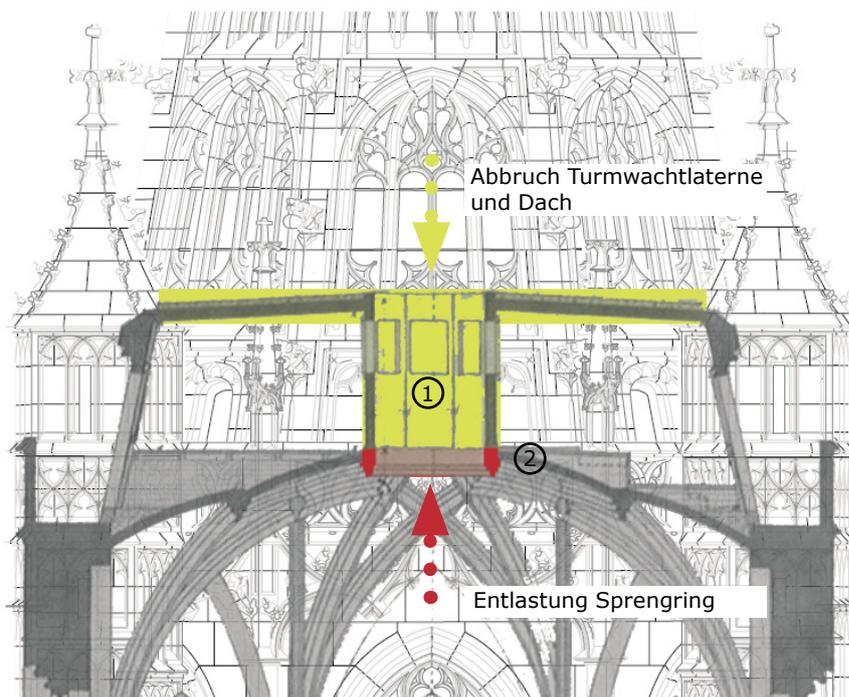
Schnitt / Ansicht der Turmwacht mit Sprengring
(Plangrundlage: W. Fischer, D-Müllheim / August 2004,
Skizze: Münsterbauleitung Bern / Mai 2008, DS)

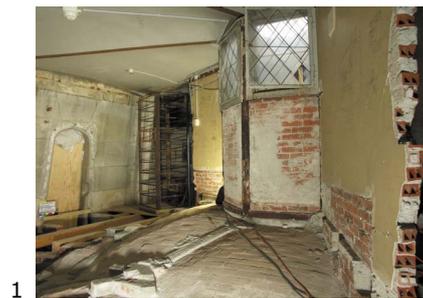
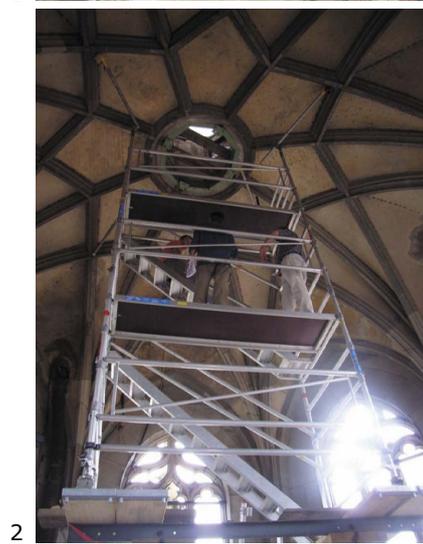
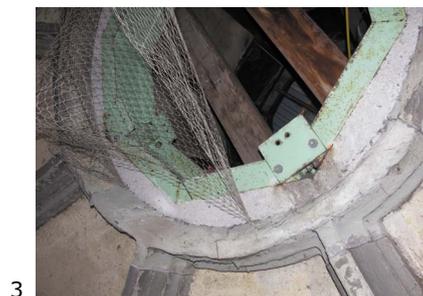
- 1 Rohbau der Turmwachtlaterne und Teile der Einbauten über dem Sprengring
- 2 Sprengring mit Gewölbe
- 3 Sprengring zur Notsicherung von 1993 mit Stützring aus Stahl (grün)

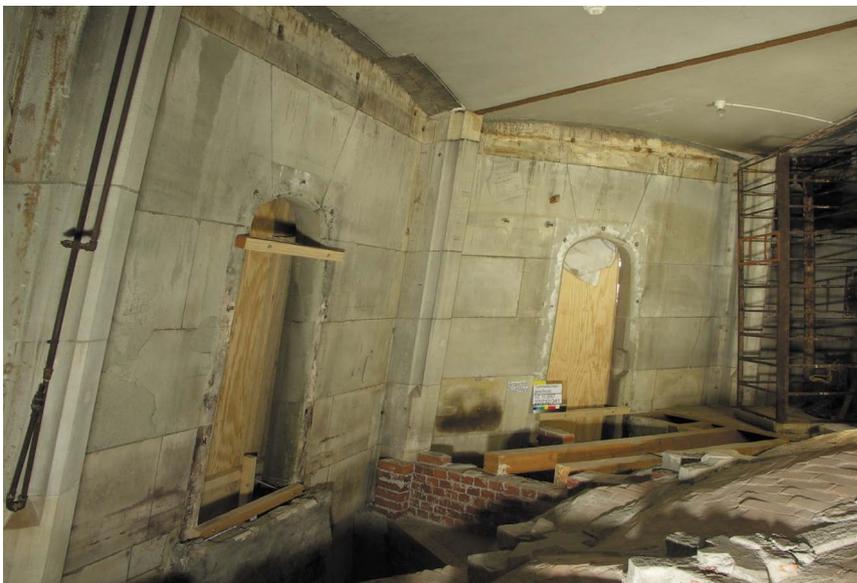
- 1 Zwischenzustand nach Ausbau der Holzeinbauten
- 2 Die holzverkleideten Aussenwände im ehemaligen Zustand
- 3 Freigelegtes Achteckgewölbe
- 4 Ausbau des Kachelofens durch die Firma Alexander Kohler, Roggwil
