## 4. Schütz-Kapelle 30/205/311

### Reinigung und Festigung

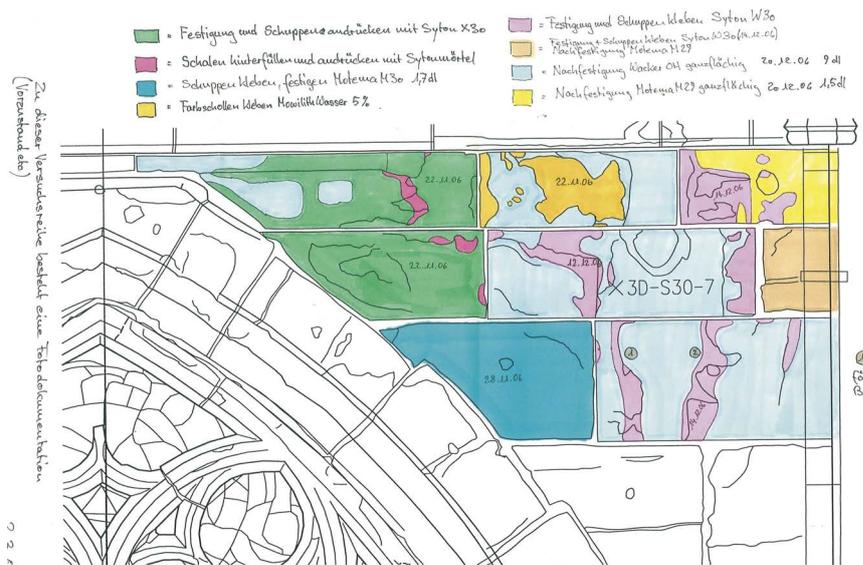
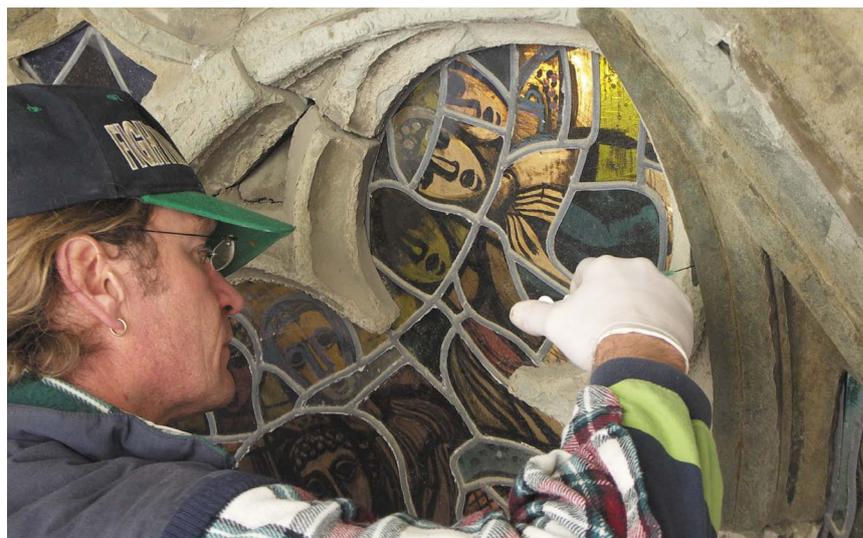
oben: Musterflächen für Festigung und Stabilisierung der Wandoberflächen  
unten: Partielle Festigung des Masswerks

Die Wandfläche wurde zurückhaltend gefestigt. Das Masswerk konnte wegen der vielen Schadensbilder erst nach der Festigung gereinigt werden.

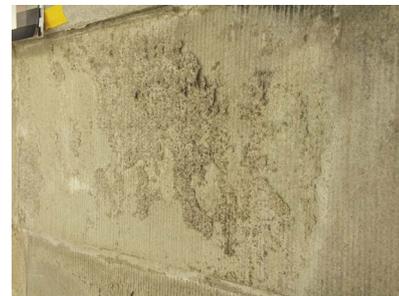
- 1 Typisches Schadensbild an den Wandflächen
- 2 Reinigungsmuster am Vera Ikon (links: vorher, rechts: nachher)
- 3 Zurückkleben von Schollen in der Fensterleibung
- 4 Detail aufgebrochener Steinoberfläche vor der Stabilisierung
- 5 Detail aufgebrochener Steinoberfläche nach der Stabilisierung

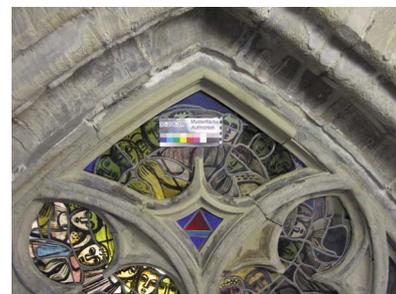
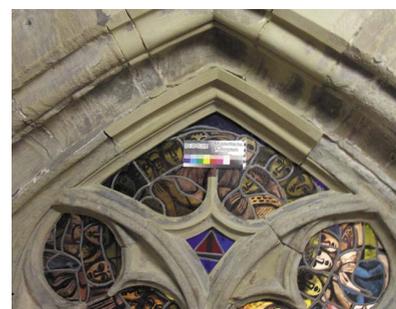
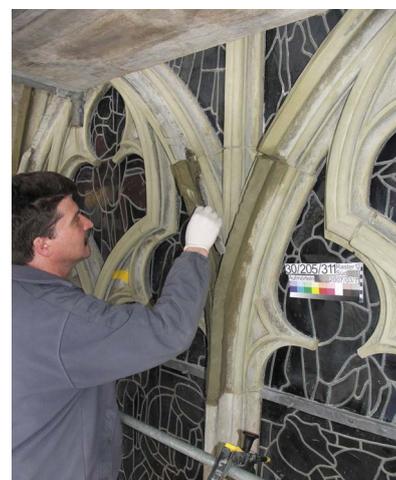
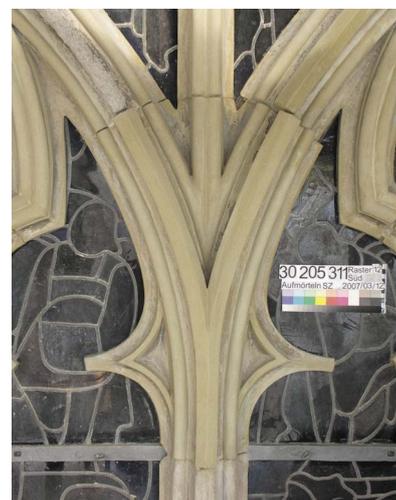
Am Äusseren der Schützkapelle sind Bauteile aus Berner Sandstein (Wandoberflächen, Masswerke), Zuger Standstein (Gesims des Pfeilers und Fialenschaft) und Obernkirchener Sandstein (Masswerkbrüstung und Fiale) vorhanden. Alle Materialien wurden gemäss der in den letzten Jahren entwickelten spezifischen Methoden restauriert. Den grössten Aufwand bereiteten Masswerk und Fensterleibungen. Die grösste Fehlstelle am Scheitel des Masswerks war so gross, dass in ihr bequem ein Vogelnest Platz fand.

rechts von oben nach unten: Aufmörtelungsmuster am Bogenscheitel vorher / nachher (die definitive Ausbildung der Reprofilierungen erfolgte weniger scharfkantig) / Auftragen des Deckmörtels / Aufgemörteltes Masswerkprofil

Am Bogenscheitel wurde ein Musterstück restauriert, an welchem wie bereits oftmals zuvor die Frage diskutiert wurde, wie weit die Reprofilierung getrieben werden darf bzw. wie scharfkantig oder perfektionistisch Mörtelstellen wirken dürfen, ohne neugotischen oder technoiden Charakter anzunehmen. Zur Anwendung kam am ganzen Fenster ein Kompromiss mit guter Gesamterscheinung. Die Frage wird je nach Situation immer wieder neu zu beantworten sein.

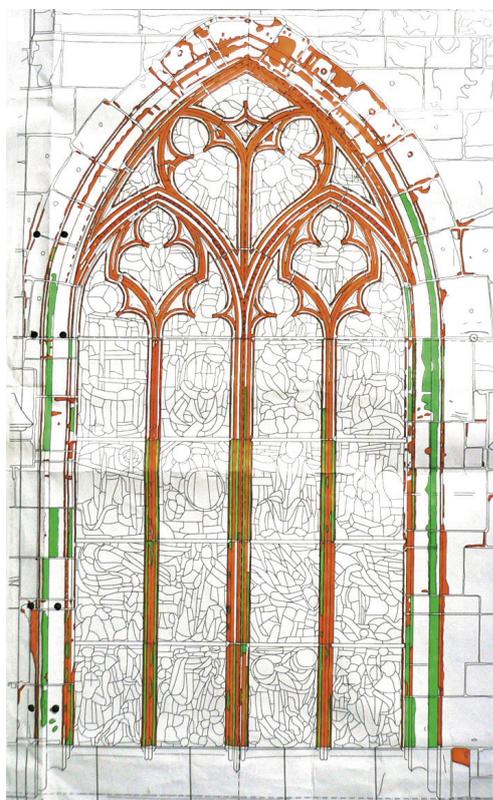
oben: Handkartierung der Aufmörtelungen, Münsterbauhütte am Bau / 14.04.2007

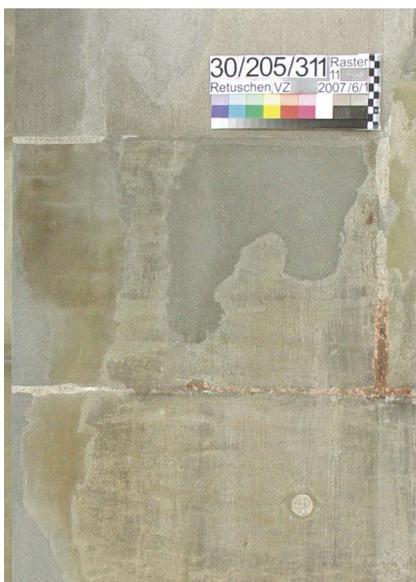
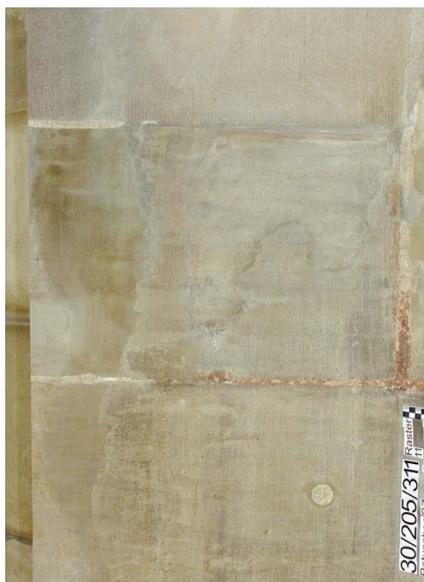
oben: Einretuschieren der Flickstelle mit Silikatkreide und anschliessendes Verwischen mit dem Pinsel

Für die abschliessenden Retuschen wurde ein für Bern neues, andernorts bereits bewährtes Verfahren angewendet: Eine speziell für Steinretuschen hergestellte Silikatkreide wird trocken als Pigment aufgebracht, verwischt, einmassiert und mit stark verdünntem Wasserglas fixiert. Das Verfahren erlaubt im Vergleich zu den grossflächig angewendeten Lasuren sehr individuelle Anpassungen kleinflächiger Stellen und bietet eine breite Palette von Farbtönen.

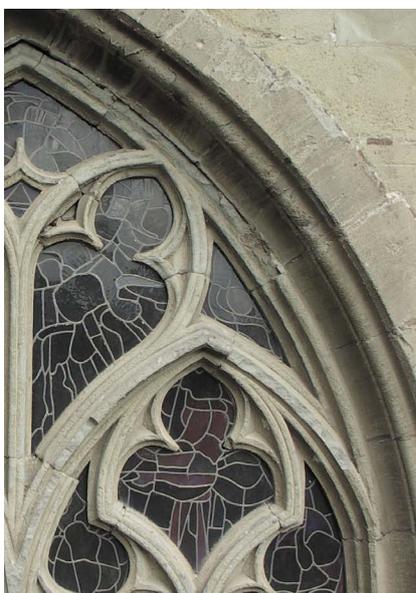
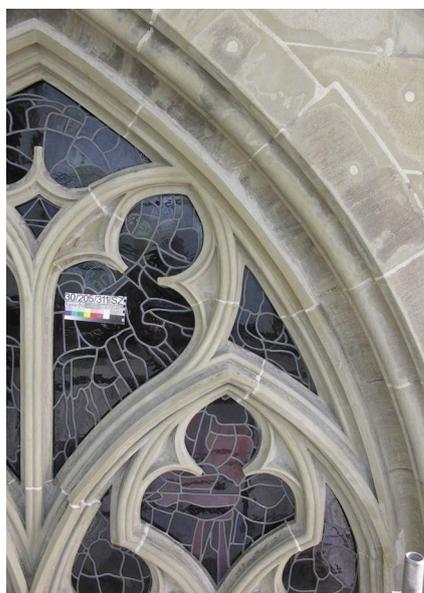
links: Gesamtergebnis (links Vor-, rechts Schlusszustand)

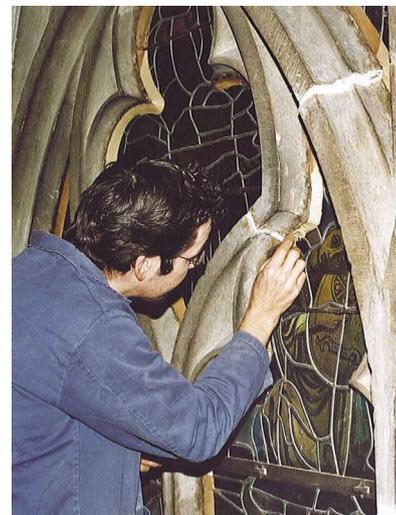
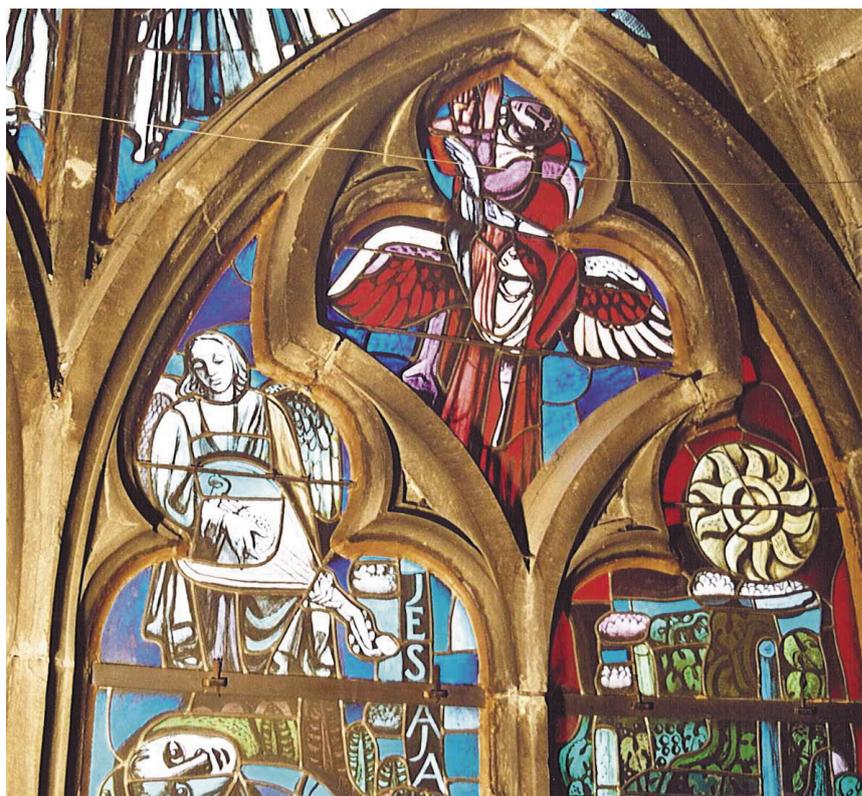
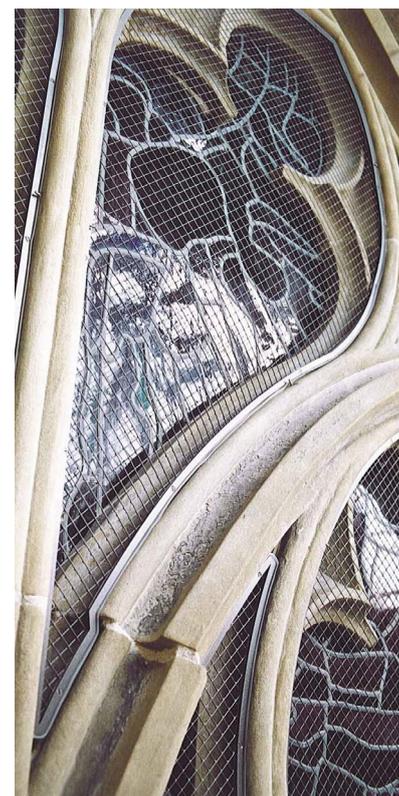
oben: Ein Mitarbeiter des Ateliers für Glasmalkunst M. Halter beim Erneuern einer Kittfugen an der Innenseite / unten links: Ausschnitt aus dem Jesaiafensters vor der Restaurierung 2007 / unten rechts: Ausschnitt der neuen Schutzgitter auf der Aussenseite

Auf der Innenseite wurde das «Jesaja»-Fenster, aus dem Jahr 1947, an Ort und Stelle vom Gerüst aus restauriert. Noch intakte Kittfugen wurden möglichst an Ort belassen, schadhafte Bereiche ergänzt. Damit Rissen im Stein und offenen Fugen durch Mitarbeiter der Bauhütte repariert werden konnten, musste die Kittsubstanz vorgängig partiell entfernt werden. Fehlende Deckschienen wurden ergänzt und zum Teil angepasst, sodass sie wieder optimal verankert werden konnten. Die gesamte Oberfläche aller Glasteile wurde sorgsam gereinigt.

Auf der Aussenseite wurde das Fenster komplett gereinigt und die bestehenden Kittfugen wurden überprüft und ergänzt. Am Fensterbank wurden die Kittfälze mehrheitlich komplett erneuert. Zum Schutz des Fensters wurden an der Aussenseite die bestehenden rostenden Gitter analog der Erlach Ligerz-Kapelle ersetzt.
