6. Wiederkehrender Unterhalt

Restaurierung Wandbilder Hauptportal

Restaurierung Gesims Pfeiler 15/245/311 Nord

Notsicherung der Wandoberflächen in den Glockenstuben

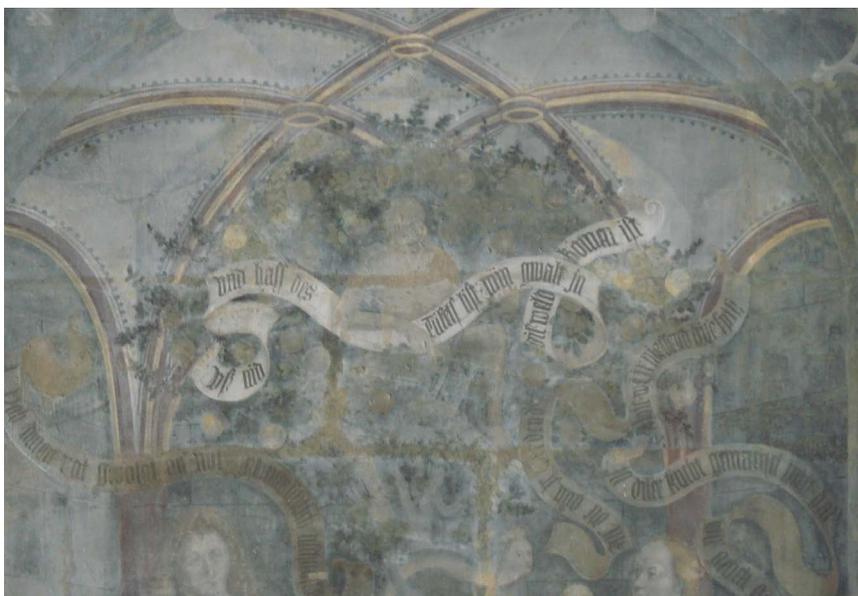
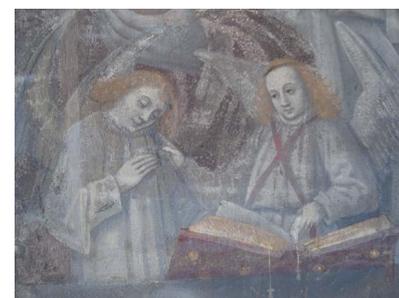
2006 waren die Figuren und das Tympanon durch Restauratoren der Firma Arn AG gereinigt worden. Nun waren auch die seitlichen Wandmalereien an der Reihe. Sie wiesen einen weisslichen Schleier auf, der wahrscheinlich auf den Alterungsprozess des Firnisses zurückgeht, und waren mit Spatzenkot verunreinigt. Die Malereien wurden mit Bürste und demineralisiertem Wasser gereinigt. Der bestehende Dammarfirnis wurde zum Schutz der Wandbilder erneuert. Die Malereien gewannen dadurch wieder an Tiefe und Lesbarkeit (kräftigere Farben). Auf zwei Versuchsflächen wurde über dem Dammarharz eine zusätzliche Acrylschicht aufgetragen. Diese soll die Haltbarkeit des Firnisses und somit der Bilder verbessern, ohne irreversibel in die Malerschicht einzudringen. Die Flächen werden im Jahresrhythmus kontrolliert und fotografiert. Der Schlusszustand wurde durch den Fotografen Markus Beyeler für das kantonale Kunstdenkmälerarchiv dokumentiert.

links oben: Ausschnitt vor der Reinigung (Foto: Willy Arn AG, Lyss / 27.08.2007), links unten: nach erfolgter Reinigung und Erneuerung des Firnisses (Foto: Markus Beyeler, Hinterkappelen / 10.12.2007)
rechts: Detailfotos nach der Restaurierung (Fotos: Dr. Charlotte Gutscher, Bern / 03.09.2007)

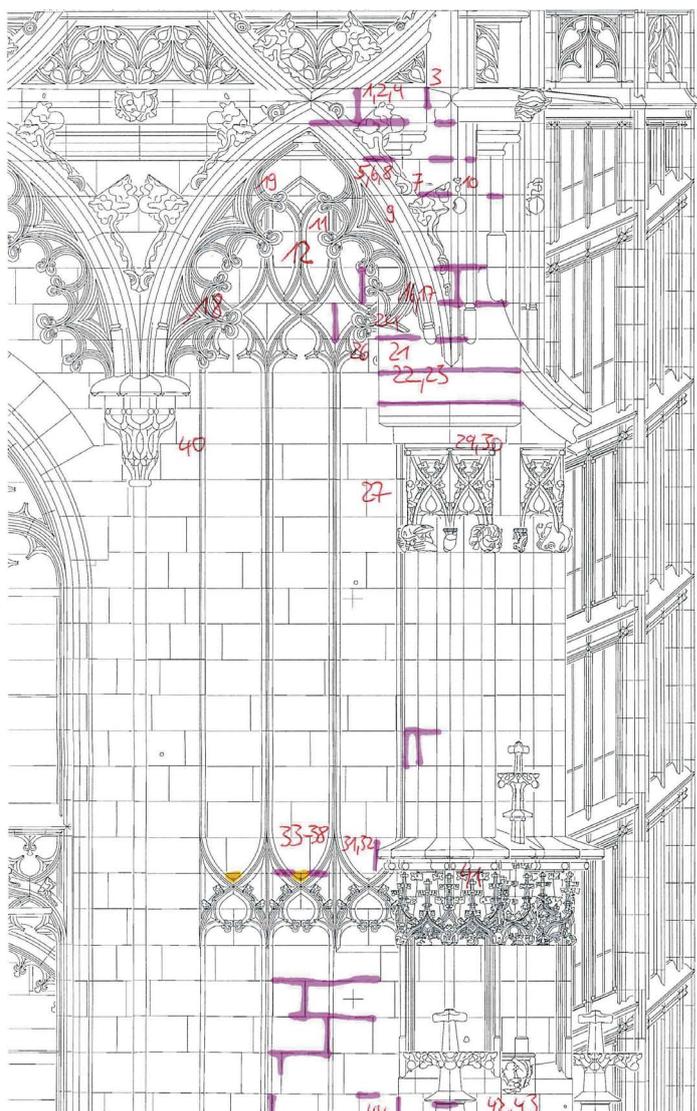
Ausschnitt aus Ansicht West 1:50

Ergebnis: An vielen Stellen sind die Fugen gerissen, dies betrifft vor allem freistehende Bauglieder wie Gesimse, Rundstäbe, Profile. In einigen Bereichen fehlt der Deckfugenmörtel. Einige Mörtelbatzen zur Wasserableitung in den Blendmasswerken sind nicht mehr vorhanden. In einigen Hohlkehlen kommt es zu ersten Verfärbungen/ Ausblühungen. An den Fialen in ca. 35 Meter Höhe zeigen sich an den, in den 1980er Jahren hydrophobierten und 2001 zurückgearbeiteten Flächen erneut erste Schalenbildungen.

KONTROLLGANG AM 17.9.2007
M. SCHWEGLER, URS STEINER

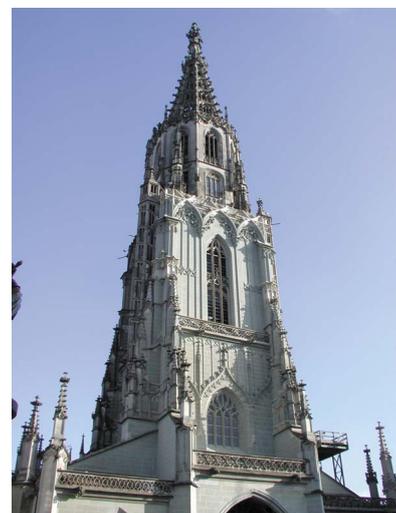
unten rechts: Das Münster ohne Gerüst nach der Renovation am 20.11.2002

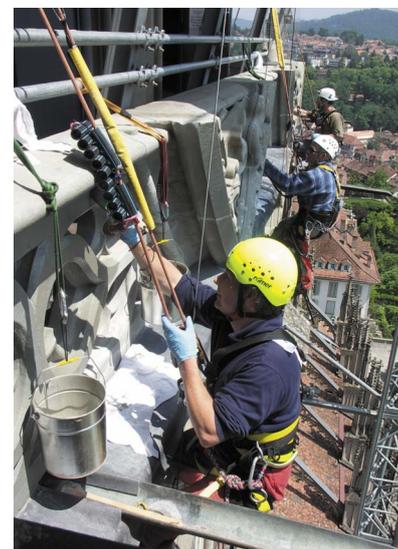
Ölen der Masswerkbrüstung im Seil
Aufwändig aber effizient: Die Arbeit konnte in wenigen Tagen durchgeführt werden.

Bereits 2004 waren unter Anleitung von Restaurator Andreas Walser Teile der frisch restaurierten Brüstung an der Viereckgalerie mit Ölfarbe gefasst worden. Nun konnte auch die Ostseite gefasst werden. Die Nordseite wurde aufgefrischt. Bei der Fassung wird der Stein mit Leinöl und Bleiweisszusatz vorbehandelt, im Hauptarbeitsgang wird ein Deckanstrich aufgetragen, der in der Bauhütte unter Pigmentbeigabe selbst hergestellt wird. Da die Arbeiten teilweise am Seil ausgeführt werden mussten, wurde aus Sicherheitsgründen ein Bergführer beigezogen. Die Arbeiten wurden durch die Gruppe der vier für Höhenarbeiten ausgebildeten Mitarbeiter der Bauhütte durchgeführt.

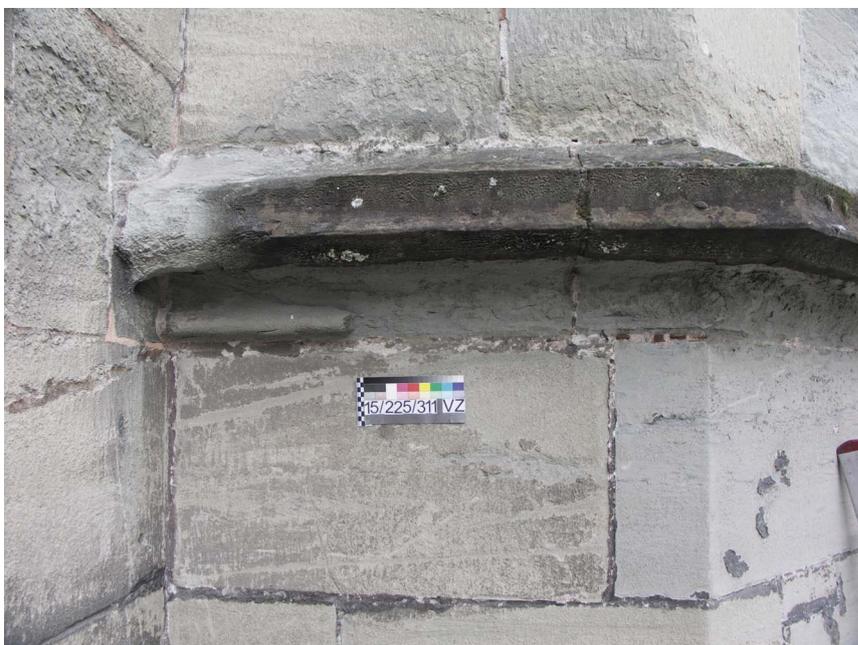
Beim Ersatz der Kaffgesimse durch Werkstücke aus Obernkirchener Sandstein um 1900 wurde an der nordwestlichen Gebäudeecke ein einziges Originalgesims ausgelassen. Das stark verwitterte Werkstück aus Gurtensandstein lässt eine vollständige Rekonstruktion des Originalprofils zu. Dieses war offensichtlich feingliedriger und eleganter ausgeführt als die neuen Gesimse. Das Schadensbild zeigte starken Bewuchs mit Moos und Flechten, und im regengeschützten Bereich starkes Absanden und den fast vollständigen Verlust des unteren Rundstabes. Schalenbildungen an der Gesimsobenseite führen zu stehendem Wasser und starker Durchfeuchtung. Als Notmassnahme wurde das Gesims gereinigt und gefestigt.

Das letzte Gesims aus dem 15. Jh.

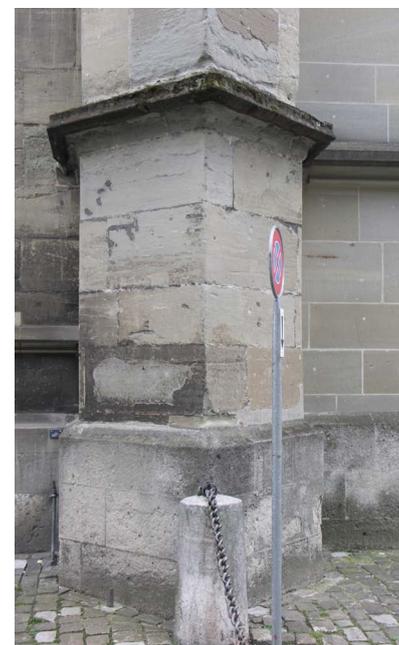
Vom originalen Rundstab ist nur noch wenig zu sehen, er konnte aber gesichert werden.

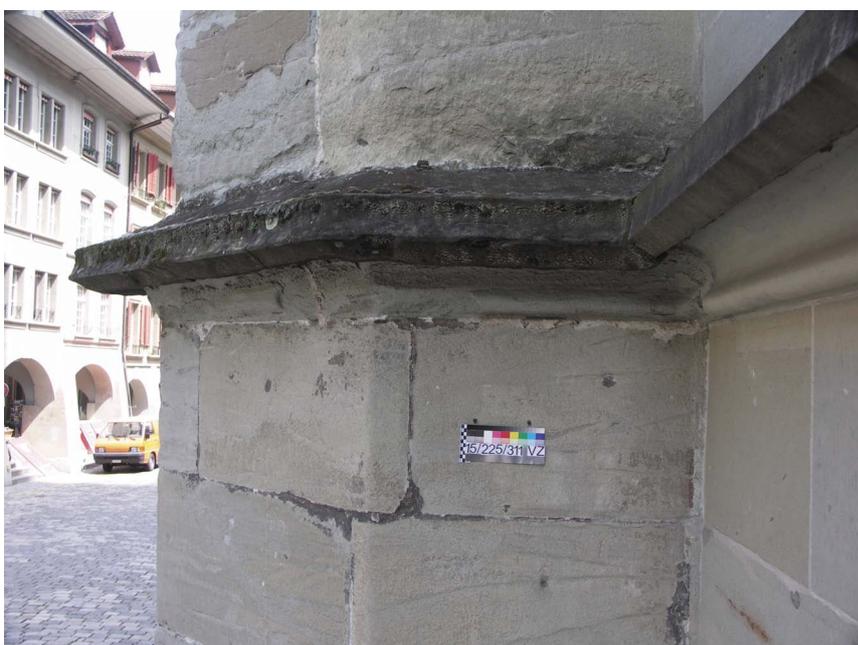
Anschluss des originalen Gesimses an das neugestaltete Gesims aus dem 19. Jh.

links altes, rechts neueres Profil

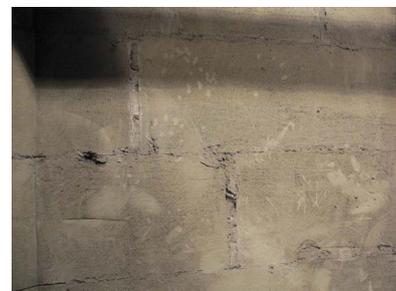
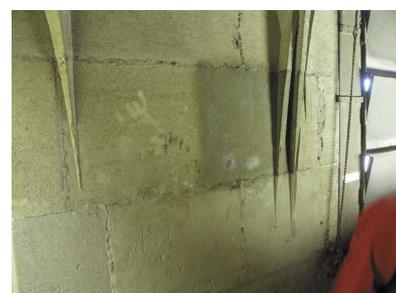
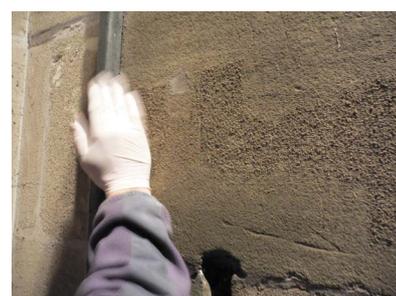
Obwohl die Glockengeschosse einen trockenen, geschützten Raum bilden, weisen die Steinoberflächen eine stark aufgeraute, schuppige Oberfläche auf. Die Oberflächen besitzen sehr feine Steinmetzzeichen, eingeritzte Zeichnungen sowie alte Scharrierungen. Sie werden bei Führungen oder Arbeiten häufig unabsichtlich beschädigt, weil sie sehr berührungsempfindlich sind.

von oben nach unten:
Schuppenbildung mit Fingerabdrücken und Wischspuren / Aufgesprühtes Kieselsol / Andrücken der Schuppen mit dem Handballen

Kieselsol ist dünnflüssig und wird mit einem Handzerstäuber aufgesprüht. Er weicht die Schuppen leicht auf, dadurch lassen sie sich mit den Hand- oder Fingerballen ohne grossen Aufwand zurücklegen. Besondere Sorgfalt wurde bei der Umrandung der Steinmetzzeichen angewendet, wo mit feinen Spachteln gearbeitet wurde. Die für Übergangszeiten geeigneten Arbeiten nahmen trotz der verhältnismässig grossen Fläche nur drei Wochen in Anspruch.

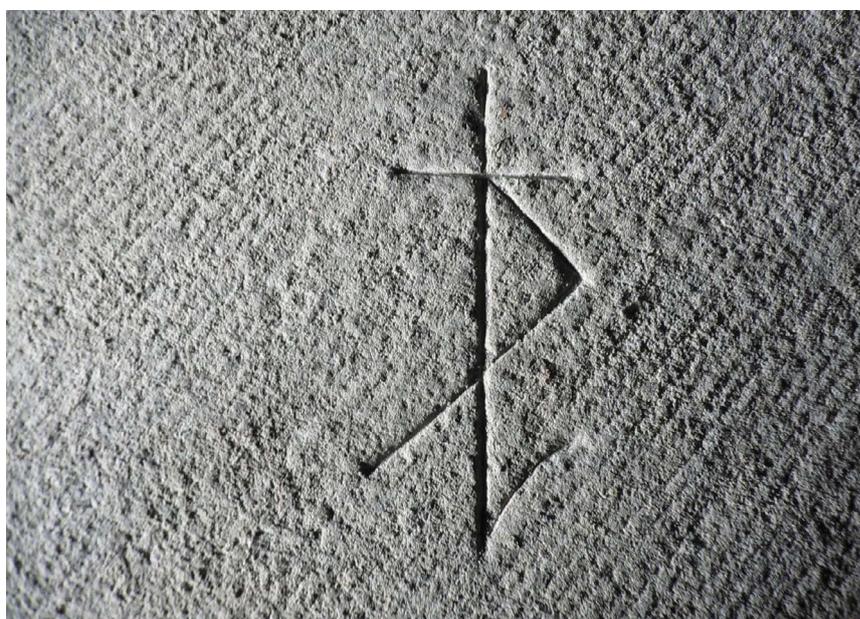
Fertig gesicherte Oberfläche mit Steinmetzzeichen und alten Kritzeleien
