7. Versuche / Grundlagen

**BERNER MÜNSTER-STIFTUNG**
 MÜNSTERBAUHÜTTE BERN / PETER VÖLCKLE, BETRIEBSVERANTWORTLICHER
 Langmauerweg 18 / Postfach / CH-3000 Bern 13 / mobile 0041 78 684 16 03
 Tel. 0041 31 311 62 95 / Fax 0041 31 311 62 91 / peter.voelkle@bernermuensterstiftung.ch
 Baustelle Feld 30 Süd

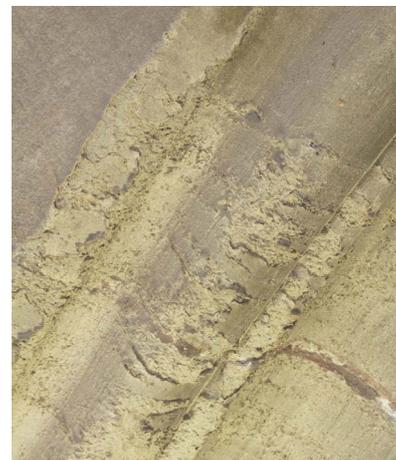
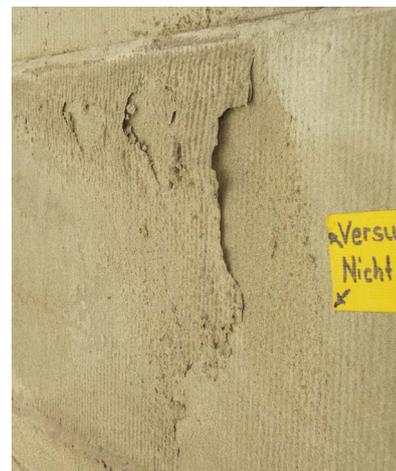
Viele Flächen am Münster sind prinzipiell intakt, weisen aber schuppene Oberflächen auf. Zur Untersuchung möglicher Restaurierungsmethoden wurden am Masswerk und an der Leibung des Fensters der Schütz-Kapelle aussen Versuchsflächen ausgeschieden. Auf diesen wurden jeweils zwei Behandlungsmethoden ausprobiert – mit Kieselsol und mit Kieselsäureester. Beide Chemikalien weichen das Sandsteingefüge auf, machen die Schuppen elastisch und gestatten es, diese zurückzukleben, bevor sie wieder aushärten. Bei den Versuchen zeigte sich, dass das Verfahren mit Kieselsol wesentlich besser funktioniert als jenes mit Kieselsäureester, da die Schuppen elastischer werden und eine bessere Klebwirkung erzielt wird. An Stellen, wo unter der abgelösten Schale bereits Steinmaterial wegerodiert ist, lassen sich mit einer Mischung aus Sand und Kieselsol Stützkittungen anbringen (vgl. auch Kapitel 4, Schütz-Kapelle). Dank dem Zurückkleben der Schuppen können die originalen Werkzeugspuren wiederhergestellt werden. Die Reduktion der Oberfläche stoppt die Schadensprozesse, welche durch Kondens- und Regenwasser stark beschleunigt werden.

unten: typische Beispiele für schuppene Oberflächen

Schritt 1: Zuerst werden alle grösseren aufgeworfenen Schollen, die auf der Rückseite (Untergrund) einen starken Materialverlust aufweisen, mit Syton X30 aufgeweicht, mit Syton X30 Mörtel unterkittet und wieder in ursprüngliche Form gedrückt.

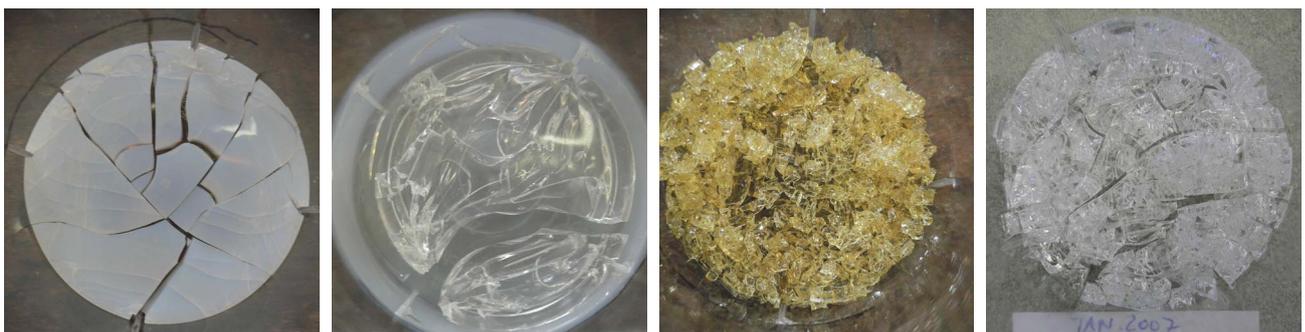
Deutliche Unterschiede bei der Alterung der verschiedenen Festigerprodukte im Becher: vier gleich alte Produkte mit sehr unterschiedlichem Abbindeverhalten

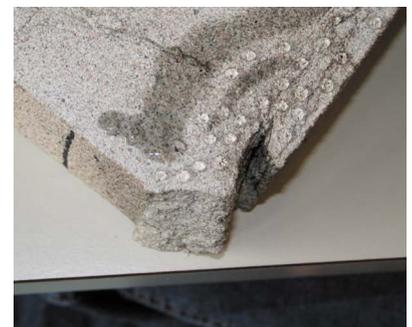
Deutlich erkennbare Hydrophobie in der Randzone eines gefestigten Prüfstückes aus Zuger Sandstein (Foto: CSC Fribourg / 09.02.2007)

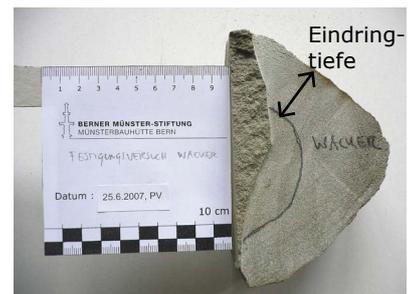
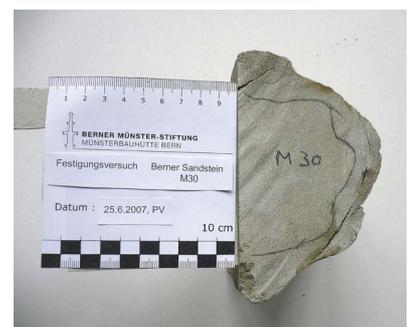
Zwei verschiedene Festigersorten auf verwittertem Sandstein: Die Unterschiede bei der Eindringtiefe und Festigkeitsentwicklung sind enorm.

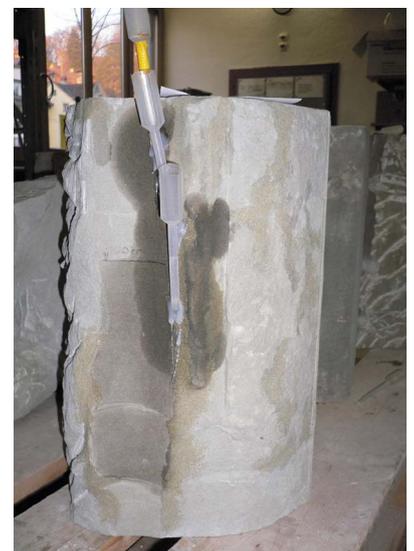
von oben nach unten: Bruno Portmann (mattec+) bei der Demonstration der von ihm seit längerem praktizierten Schalensanierung / Die Tropfpipetten werden in die Bohrlöcher eingeklebt und nach oben gebogen. Zum Befüllen mit Festiger werden sie aufgeschnitten. / Versuch der Festigung der hinter der Schale liegenden Lockerzone. Leider brachte der Versuch nicht das erhoffte Resultat.

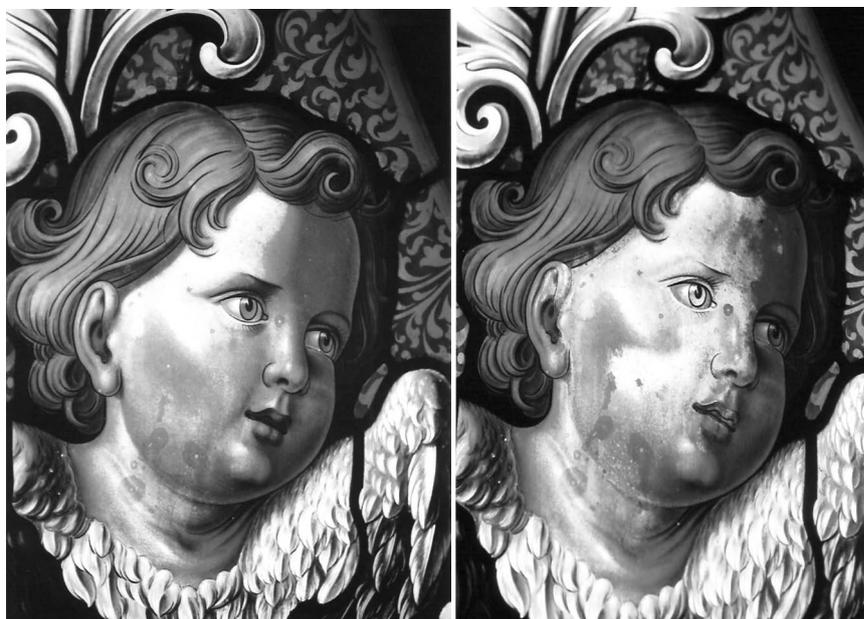
An den ungeschützten Masswerkscheiben ohne Schutzverglasung war eine markante Verschlechterung des Zustandes festzustellen: geringfügige Verstärkung von Salzausblühungen, Verluste der Schwarzlotmalerei durch Kondenswasser, starke Verschmutzung der Scheiben an der Aussenseite sowie Korrosion am Glas. Aussen liegende Bemalungen sind stark gefährdet. Dies ist u. a. bei zwei schon ursprünglich seitenverkehrt bemalten und verkehrt eingebauten Engeln im Masswerk des Dreikönigsfensters der Fall.

sII, Masswerk, 1987 (links) und 2007: Vergleiche mit den Aufnahmen von 1987 zeigen eine markante Verschlechterung des Zustands der Bemalungen. Die Ablagerungen haben stellenweise zugenommen, besonders auch die Verdunkelung der flächigen Lasuren und Modellierungen sowie die Ausbrüche dieser hochempfindlichen, angegriffenen Malschichten.

Da die Schutzverglasungen an den mittelalterlichen Fenstern offensichtlich hervorragende Dienste geleistet haben, wurde beschlossen, nun auch das Christus- und Stephanusfenster mit einer Schutzverglasung auszurüsten. Dabei wird eine Scheibe aus Verbundsicherheitsglas in die ursprüngliche Fassung eingelegt und die Glasmalerei wird in einem neuen Metallrahmen an der Gebäudeinnenseite gut hinterlüftet vorgehängt. Das gleiche Verfahren soll in einer späteren Phase auch bei den mittelalterlichen Masswerkscheiben angewendet werden. Die Schutzverglasungen werden aussen analog der bereits 1947 ausgeführten Schutzverglasungen an den anderen Chorfenstern mit einem Gitter gegen mechanische Beschädigung und die Spiegelwirkung des Glases ausgeführt.

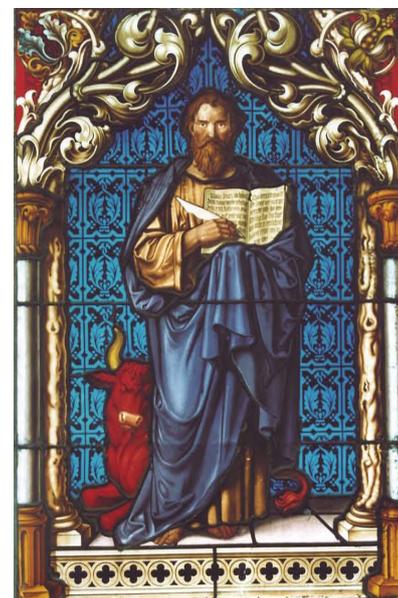
Ein alarmierendes Bild bot sich an den Fenstern des 19. Jahrhunderts. Die Schäden umfassen: Sprünge im Glas, Verschmutzungen, Schäden an den Malereien, Verlust von Emailaufträgen und Schwarzlotbemalungen. Gesamthaft wurde eine Verdunkelung der Farben festgestellt. An den für die Modellierung von Gesichtern verwendeten Lasuren waren Korrosionserscheinungen festzustellen. Auch an Verkittungen und Bleiruten wurden Schäden angetroffen, die jedoch bisher noch keine Gefährdung der Glasbilder bewirkt haben.

rechts: Ludwig Stantz, Christusfenster, 1868. Die Scheibe mit dem Evangelisten Lukas aus der untersten Fensterzeile wurde versuchsweise ausgebaut und im Atelier Halter für Glasmalkunst gereinigt. (Foto: Martin Halter, Atelier für Glasmalkunst, Bern / Dezember 2007)

Eine Scheibe des Christusfensters wurde im Hinblick auf die Ausschreibung der Arbeiten ausgebaut und im Atelier Halter Reinigungsversuchen unterzogen. Die Scheibe wurde anschliessend provisorisch wieder eingebaut.

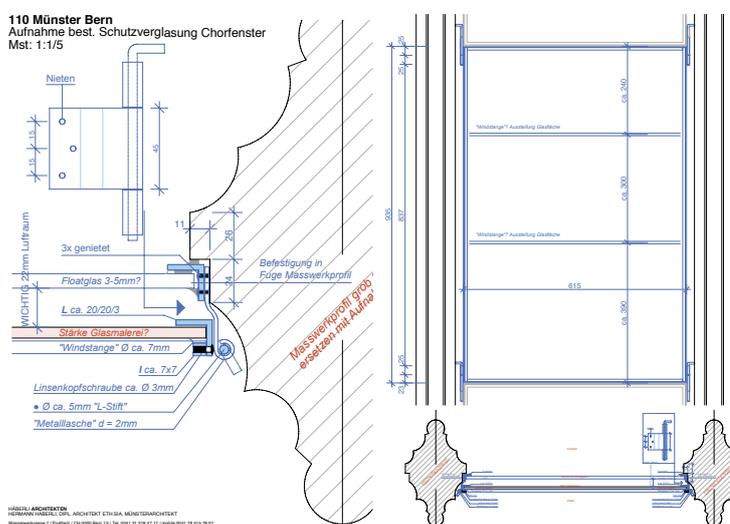
oben: Aufnahmeplan der bestehenden Schutzverglasung von 1947 (Skizze: März 2008 Münsterbauleitung Bern)
Das bisher gut funktionierende System soll für die neuen Schutzverglasungen wieder aufgenommen und minimal verbessert werden.

„Die Rahmen der Glasmalereifelder bestehen aus verzinkten L-Stahlprofilen mit eingeschraubten Glasleisten aus demselben Material. Die ebenfalls verzinkten Scharniere sind mit den Rahmen fest und sicher verschraubt. Das Kittbett in den Rahmen ist hart und satt. Die Rahmen zeigen keinerlei Korrosion. Sie sind raumseitig mit grauer Ölfarbe gestrichen. Die Gegenscharniere sind an L-Profilleisten im Steinfalz ebenfalls mit Schrauben sicher befestigt. Zwischen den gerahmten Glasmalereifeldern und den Steingewänden zeigen sich schmale Lichtschlitze. Sie sind auf die Scharniere zurückzuführen und tragen sehr wahrscheinlich zur guten bauphysikalischen Wirkung der Schutzverglasung bei (schwache Belüftung des Zwischenraums auf der ganzen Höhe). Die Lichtschlitze sind nur bei direktem Sonneneinfall am Morgen relativ stark bemerkbar. Bei den Schutzgläsern handelt es sich um gezogenes, leicht strukturiertes Glas. Nahezu alle Gläser sind intakt. Sie sind beidseitig verschmutzt, innen zeigen sie teilweise Laufspuren von Kondenswasser. Die Verkittungen im L-Randprofil sind ausgehärtet und zeigen feine Schwundrisse. Die Haftung ist im allgemeinen gut. Am Fuss der linken Lanzette des Achsenfensters finden sich viele Kittreste, die Verkittung der Schutzverglasung ist hier etwas schadhaft. Die Rahmenprofile im Falz sind in gutem Zustand.“
