Tätigkeitsbericht 2008

Hermann Häberli, Münsterarchitekt
Münsterbauleitung Bern

Vorwort	2
Ökonomisch und ökologisch denken	2
1. Arbeitsfortschritt 2008	3
Übersicht über die laufenden Baustellen, Stand Dezember 2008	3
Gesamtüberblick, Stand 31.03.2009	4

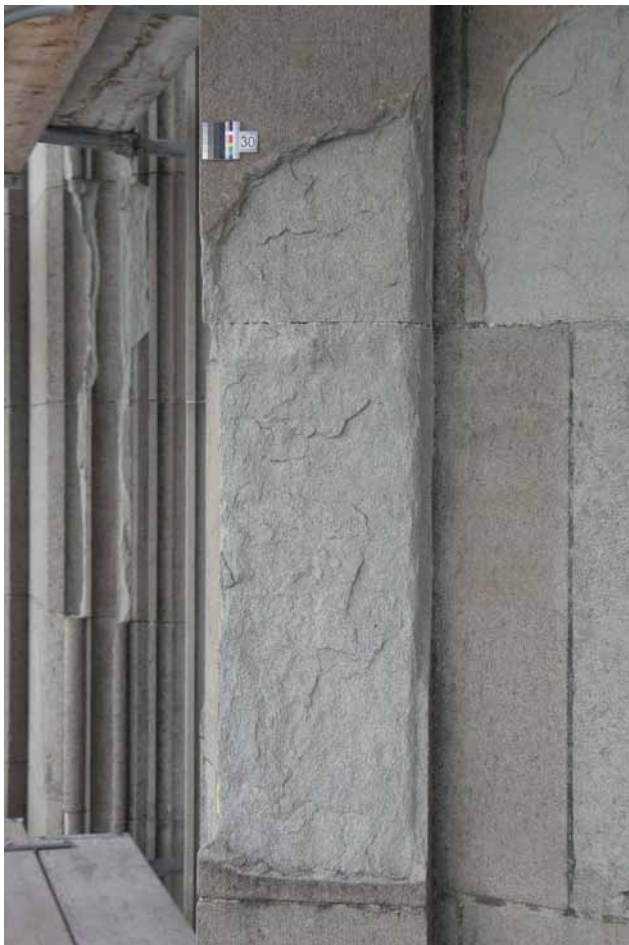
Das Schadensbild an der Westseite war aufgrund ihrer Exposition im Vergleich zur Ostseite besonders ausgeprägt. Besonders im Bereich der mit Zuger Sandstein errichteten Bauteile wurden grossflächige Fehlstellen und Schalenbildungen festgestellt.

Schalenbildungen am Zuger Sandstein, oberes Achteck West

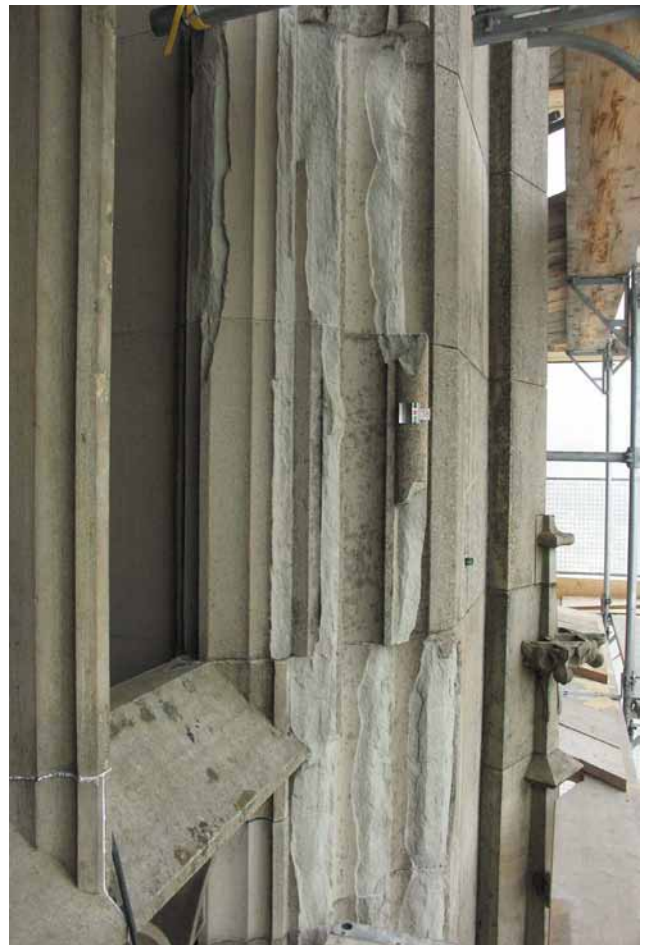
Schäden im Fenstergewände, oberes Achteck Nordwest

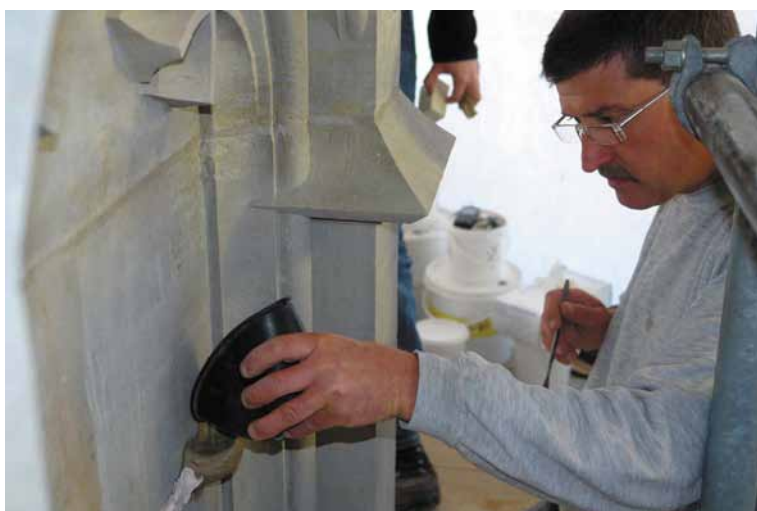
Riss- und Fugensanierung Südwestfiale

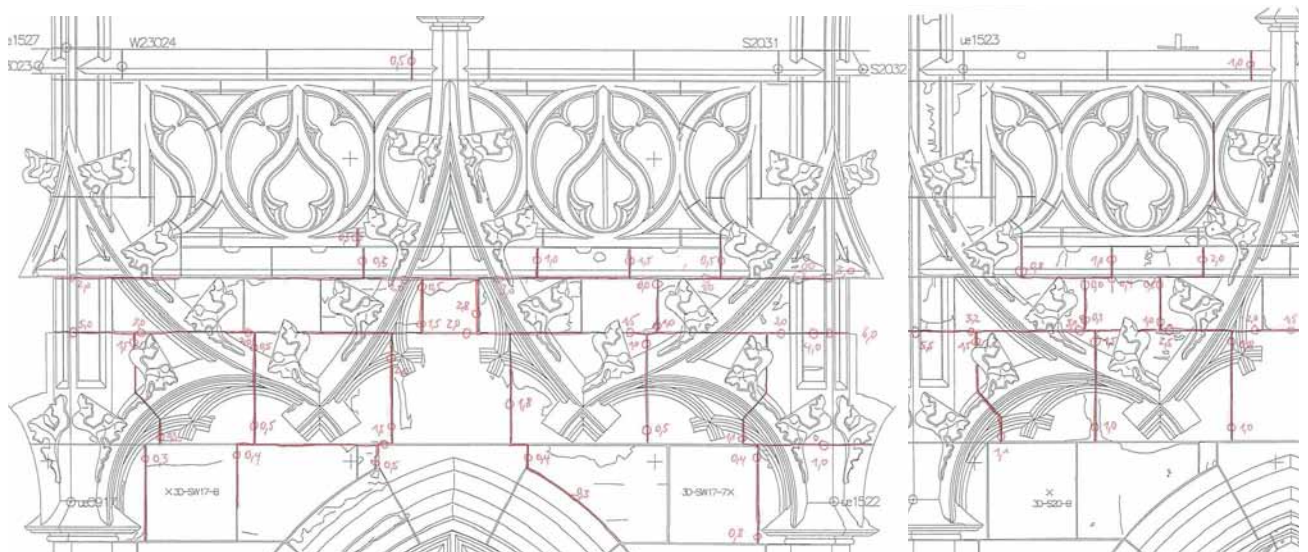
2008 konnten die von Kontrollgängen bekannten offenen Fugen am Übergang Turmachteck zum Turmhelm vom Gerüst aus genauer aufgenommen werden.

Aufnahme der Rissbreiten und -positionen am oberen Bereich des Turmachteckes durch Peter Völkle am 29.05.2008 (Rissbreitenangaben in Millimetern), links: Ansicht Südwest / rechts: Ausschnitt Ansicht West

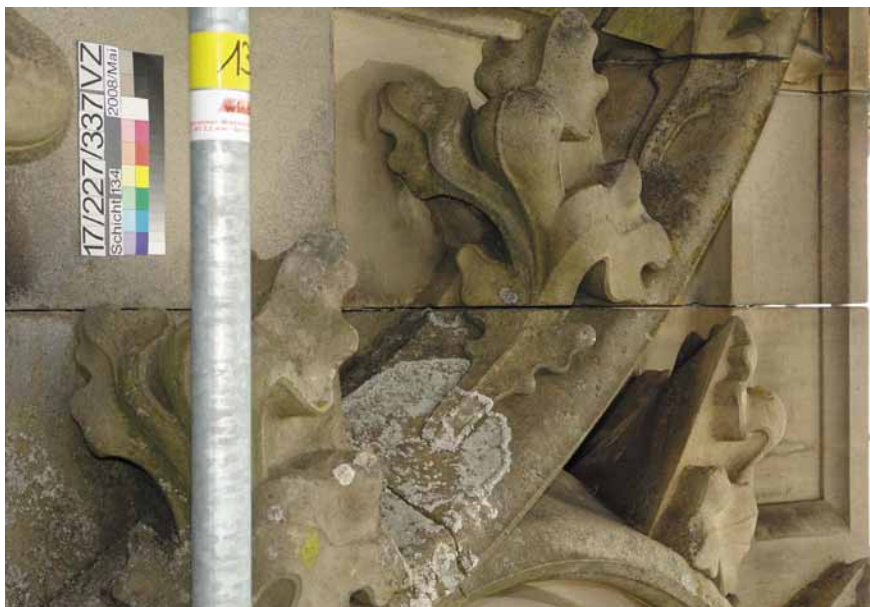
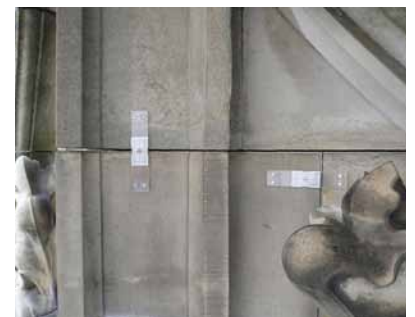
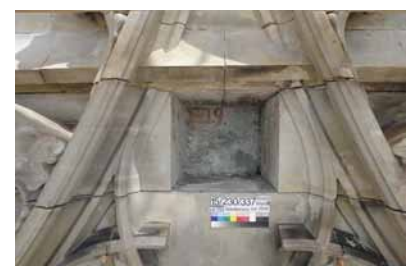
links: Risse und offene Fugen an der Südwest-Ecke des Turmachteckes / rechts oben: Zur Überwachung allfälliger Bewegungen wurden an der Südwest-Ecke Rissmarken gesetzt / rechts unten: Sondierung an der vermuteten Position des Ringankers unter der obersten Besuchergalerie

Alte Pläne und Sondierungen brachten leider keine schlüssige Erkenntnis über Dimension und Zustand eines alten Ringankers. Ein Projekt für einen zusätzlichen in der Achteckgalerie liegenden Ringanker befindet sich in Bearbeitung.

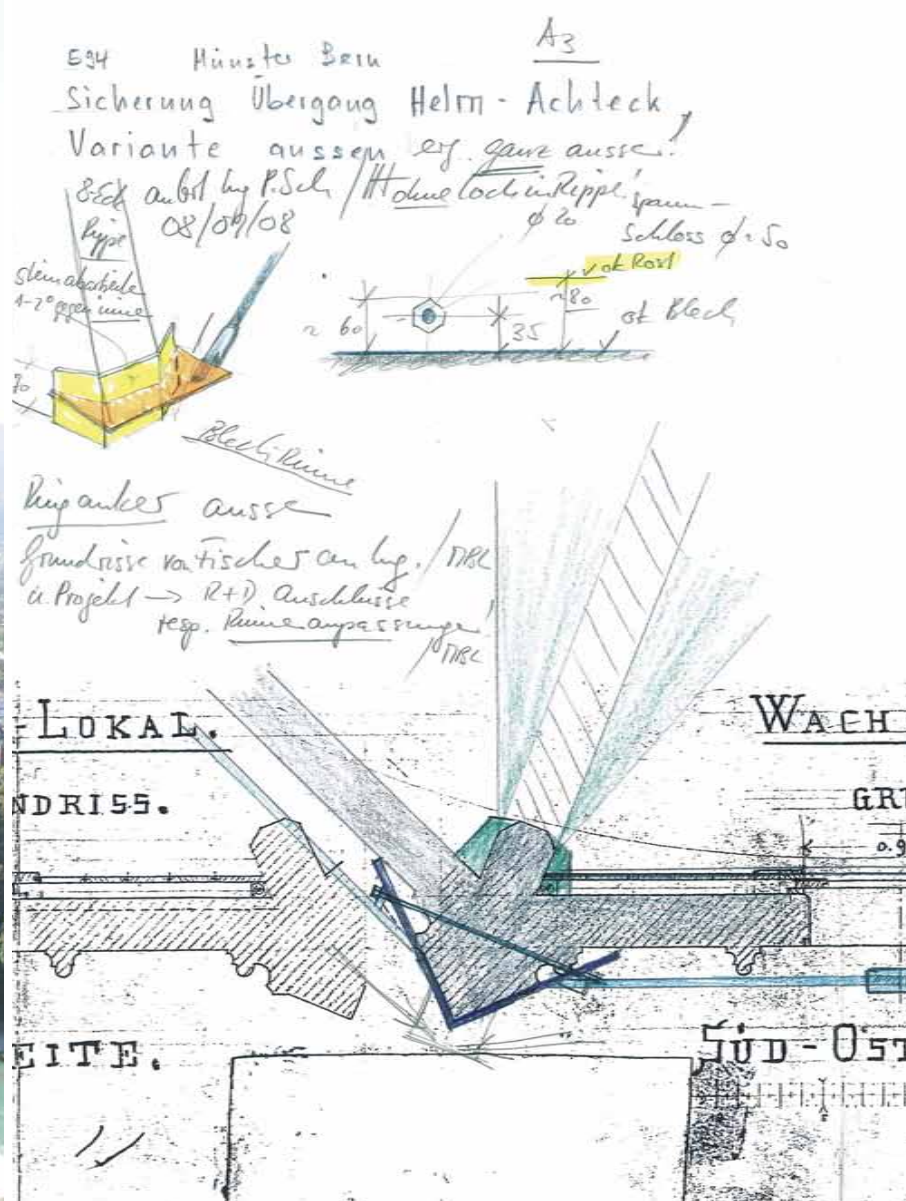
Ideenskizze H. Häberli / P. Schmied, 08.07.2008

unten (blau): Erster Vorschlag mit Verspannung durch Helmrippen / oben (gelb): Definitive Lösung, ohne Durchdringung der Helmrippe sondern mit angeschweissten Stahlplatten. So kann der Eingriff in die bestehende Steinsubstanz auf ein Minimum reduziert werden. Der neue Ringanker wird unter den Schutzrostern der Besuchergalerie jederzeit zugänglich und überwachbar sein.

Neuer Ringanker
in der Besucher-
galerie

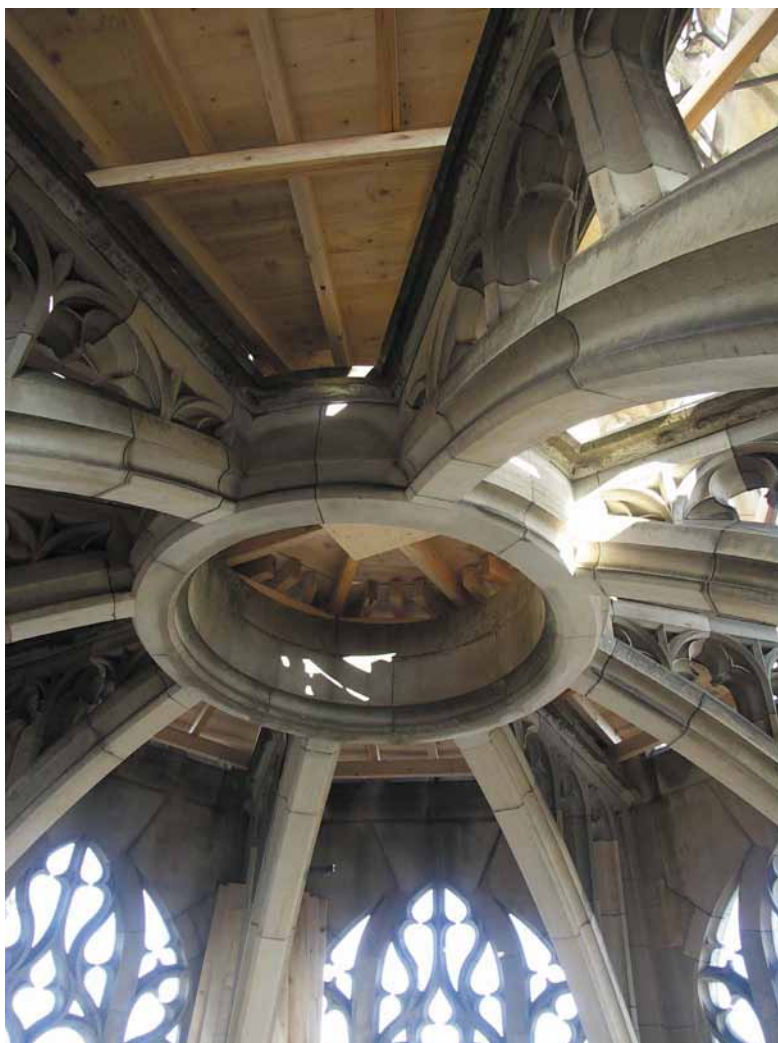
Ansicht des Notdaches über dem Turmwachtgeschoss von unten. Das Notdach wird das weiter unten liegende Gewölbe des Haspelbodens bis auf weiteres vor Wassereintrüben schützen

Anschliessend errichtete die Stiftung Terra Vecchia ein Notdach aus Holz über dem freigelegten Haspelbodengewölbe. Im Winter 2008/2009 konnte auf Weisung des Bauingenieurs (vgl. Tätigkeitsbericht 2007, S.29) mit dem Abbruch der Betondecke begonnen werden.

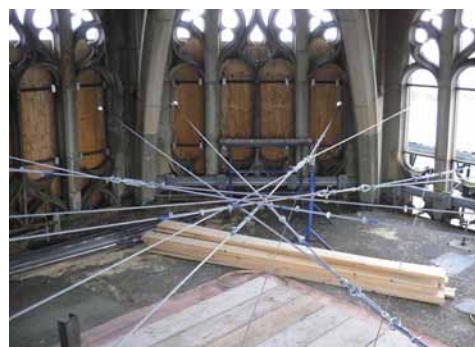
Im Hinblick auf den Abbruch der zu Beginn des 20. Jahrhunderts eingezogenen Betondecke über der Turmwacht wurden zur Sicherung des Helmes knapp oberhalb derselben Stahlseile eingezogen. Diese verlaufen sternförmig bzw. diagonal von Rippe zu Rippe.

Spannseile zwischen den Helmrippen als Sicherung vor dem Abbruch der darunterliegenden Stahlbetonkappen

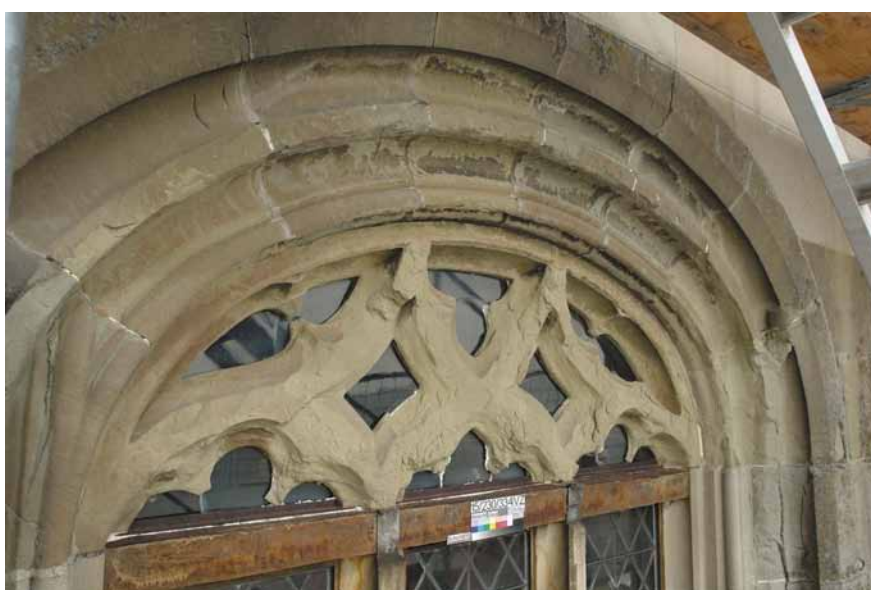
Ein ausgeprägtes Schadensbild war auch am unteren Achteck vorhanden. Betroffen sind hier vor allem Werkstücke aus Berner Sandstein, die weitgehend noch originale spät-mittelalterliche Oberflächen besitzen. Das Masswerk am westlichen Fenster des Gewölberaums hat an der Aussenseite sehr tiefe Fehlstellen, während die witterungsgeschützte Innenseite völlig intakt ist.

Zustand Fenstermasswerk Westseite aussen. Aufgrund der massiven Schäden wird hier ein Teilersatz angestrebt.

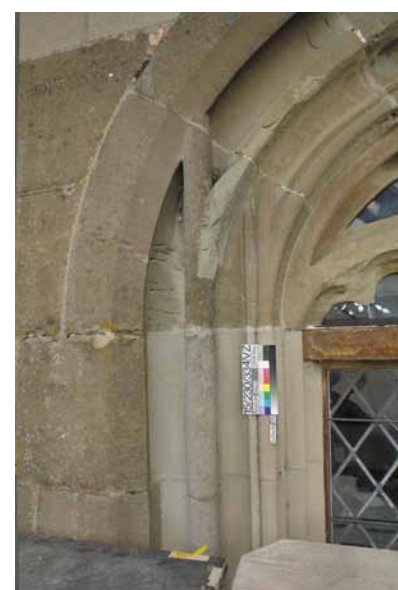
Detail des Fenstergewändes aus der Bauzeit um 1520 mit einzelnen Ersatzsteinen aus Zuger Sandstein aus dem 19. Jh.

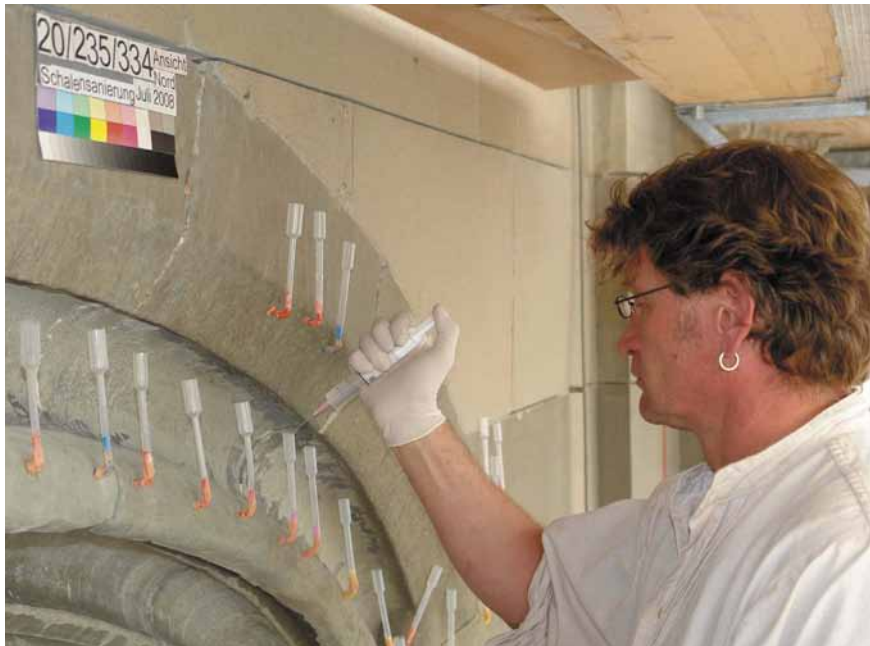
Restaurierung der Risse und Schalen am Fenstermasswerk an der Nordseite

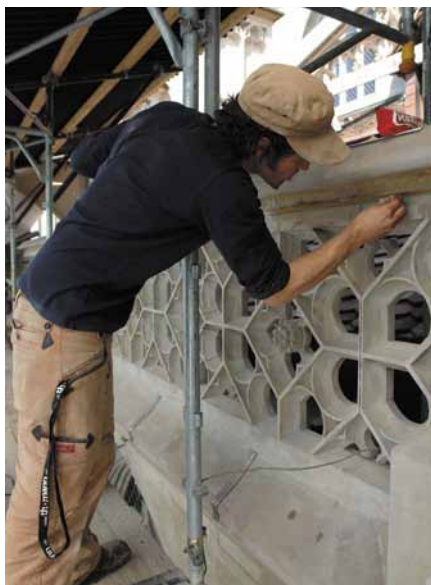
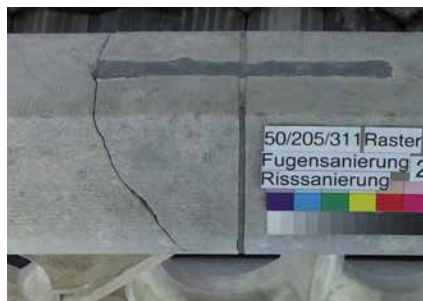
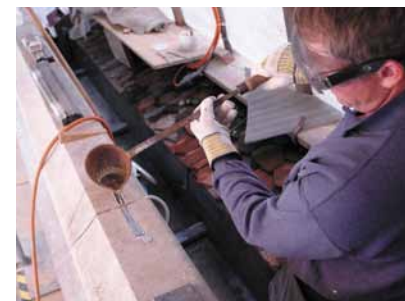
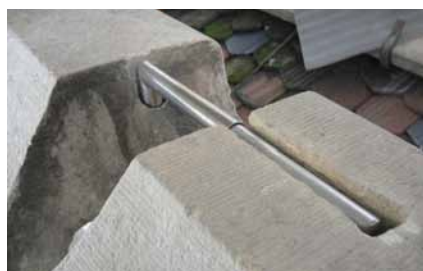
Die Brüstung der Seitenschiffgalerie war im Bereich einer Kupferklammer gerissen. Da die Stelle an der Südseite auch künftig starken thermischen Belastungen ausgesetzt sein wird und entsprechend „arbeitet“, wurde die alte Kupferklammer durch eine teleskopartig bewegliche Chromstahlklammer ersetzt. Die bewegliche Fuge wurde mit Silikon verfüllt. Dabei wurde auf Erfahrungen von Peter Völkle mit ähnlichen Problemen am Ulmer Münster zurückgegriffen. Da handelsübliche Produkte nicht auf die spezielle Situation angepasst werden konnten, wurde beim Stahlbauer eine Sonderanfertigung in Auftrag gegeben.

links: Aufmörteln der Brüstung / mitte oben: Vorzustand, Riss am Handlauf der Brüstung / mitte unten: Einbau der beweglichen Befestigungsklammer / oben: Einbleiben der Befestigungsklammer am Handlauf der Brüstung

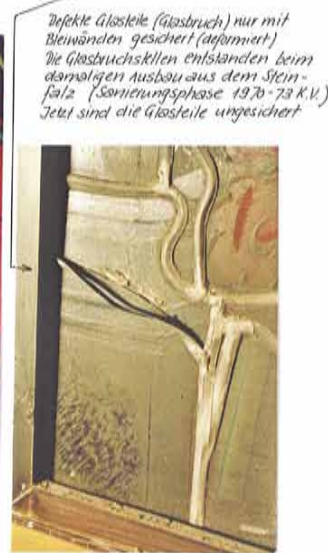
Defekte Glassteile (Glasbruch) nur mit Bleiwänden gesichert (abformiert). Die Glasbruchstellen entstanden beim damaligen Ausbau aus dem Steinfallz (Sanierungsphase 1970-73 R.V.). Jetzt sind die Glassteile umgesichert.

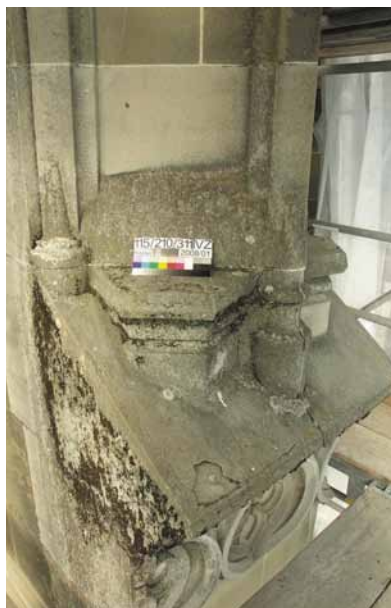
Der Zustand der Bauplastik war vor allem am Pfeiler 115 bedenklich. Die Details der Wimperge an den Vorsatzfialen zeigten ein sehr spezifisches Verwitterungsbild mit netzartigen Rissen, die sich in die Tiefe des Materials erstrecken.

Angetroffener Zustand der Konsole am Pfeiler 115

Angesichts des Schadens wurde eine Abwägung angestellt, bei welcher Fragen der Restaurierungstechnik, des Aufwandes und der Haltbarkeit einbezogen wurden. Aufgrund gesamtwirtschaftlichen Überlegungen wurde beschlossen, den Wimperg am Pfeiler 115 in Naturstein zu ersetzen, den anderen Wimperg am Pfeiler 130 zu restaurieren.

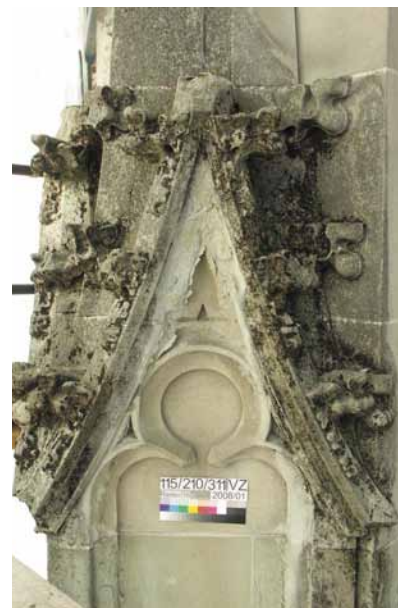
Angetroffener Zustand des Wimperges am Pfeiler 115

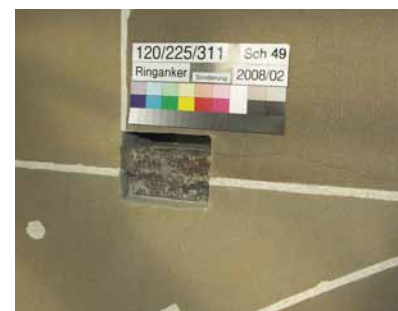
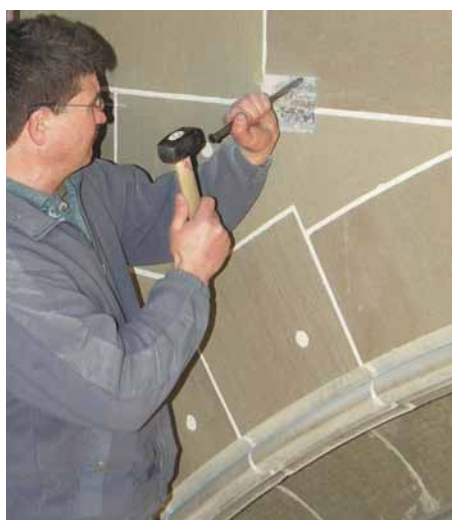
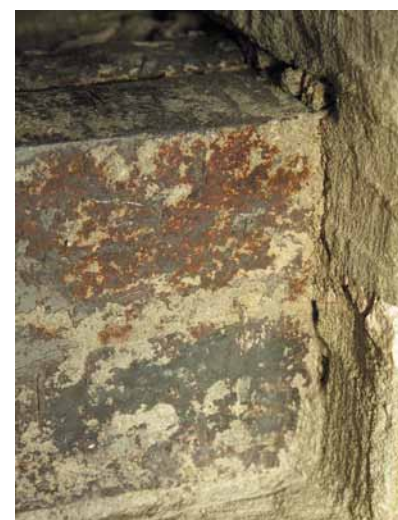
Auf Höhe der ersten Lagerfuge über den Chorfensterscheiteln hatte Werkmeister Niklaus Hebler um 1777 einen Anker aus zwei hochkant stehenden, geschmiedeten Eisenbändern von je ca. 60x25mm eingebaut. An allen Abschnitten der drei Chorachtel war auf Höhe dieses Ankers deutlich ein horizontaler Riss sichtbar. Nachdem der Anker bereits an der Nordwestseite unter einer abgeplatzten Stelle hervor getreten war, wurde sein Zustand nun in einem zusätzlichen Freilegungsfenster an der Südostseite überprüft. Als Ursache für die Rissbilder wird eine übermässige thermische Belastung des Ringankers vermutet, welcher infolge mehrmaligen steinmetzmässigen Zurückarbeitens der Steinoberflächen eine viel zu geringe Überdeckung aufweist. Massive Rostsprengungen konnten mittels Sondierungen glücklicherweise als Hauptschadensquelle ausgeschlossen werden.

links: Schadenskartierung Christusfenster (vorwiegend absandende Oberflächen), mit Position der Sondierung über dem Fensterscheitel zur Freilegung des Ringankers von 1777 (unten, rechts).

Die Wandfläche wurde wegen der starken Absandungen ganzflächig, jedoch sehr zurückhaltend, gefestigt. Das Masswerk der Galeriebrüstung wurde aufgemörtelt und die Fugen wurden, wo nötig, saniert. Die Arbeiten werden 2009 fertig gestellt.

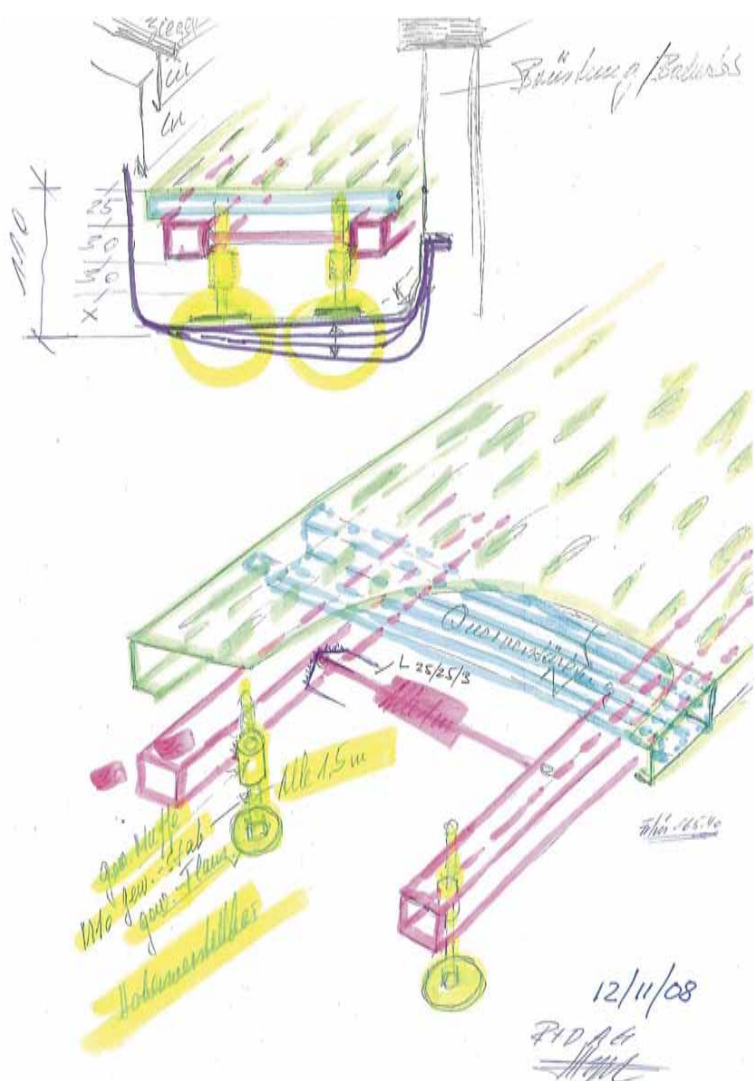
Optimierter Ausführungsvorschlag mit möglichst leicht aufdeckbaren Lochblech-elementen auf freistehender Unterkonstruktion. Ganze Konstruktion rostfrei.
 Skizze: Heinz Wyss, Ramseyer + Dilger AG, Bern

Die Stadtbauten kommen ihrer Unterhaltsverpflichtung nach, indem sie jährliche Beiträge an die Verbesserung der Wasserführung leisten. Dank dieser Unterstützung konnten im Berichtsjahr Schutzroste für Galerieabdeckungen erstellt werden, welche bereits 2002 geplant, aus Kostengründungen jedoch für eine spätere Realisierung aufgeschoben worden waren. Die Roste funktionieren als mechanischer Schutz und Sonnenschutz für die Bleiauskleidungen der Galerien. Die Roste bilden eine begehbare Konstruktion mit geringer, präzise justierbarer Einbauhöhe.
