## 2.2 Restaurierung / Konservierung unteres Achteck

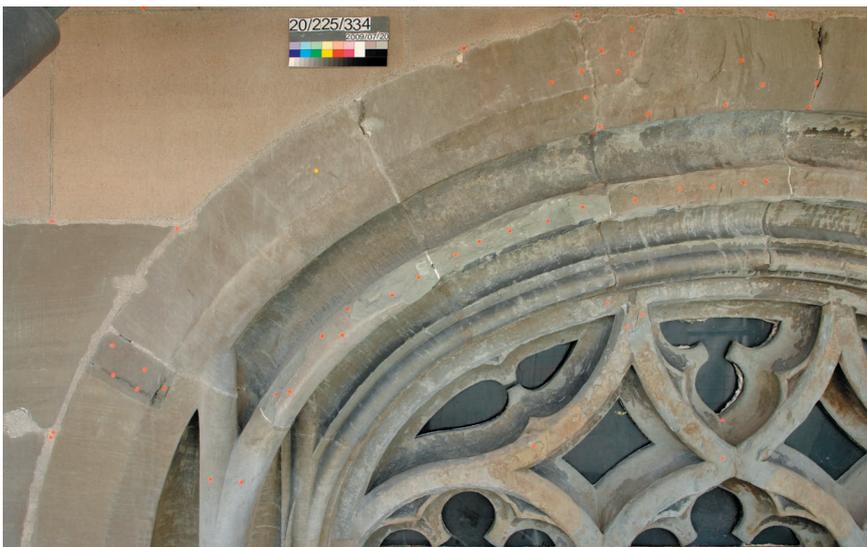
Vorzustand Fenstermasswerk Süd. Die roten Punkte markieren Hohlstellen, welche später angebohrt und verfüllt werden sollen.

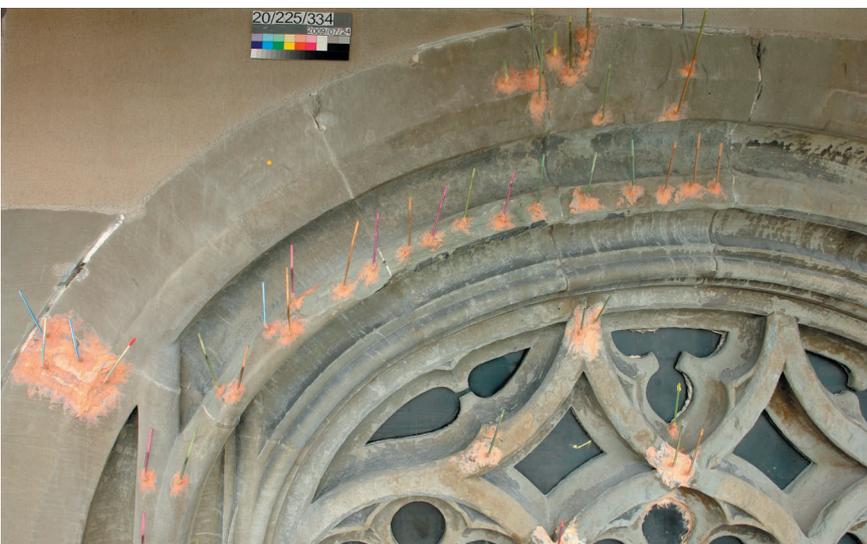
Riss- und Schalensanierung mittels Verfüllungen mit Mikrozement.

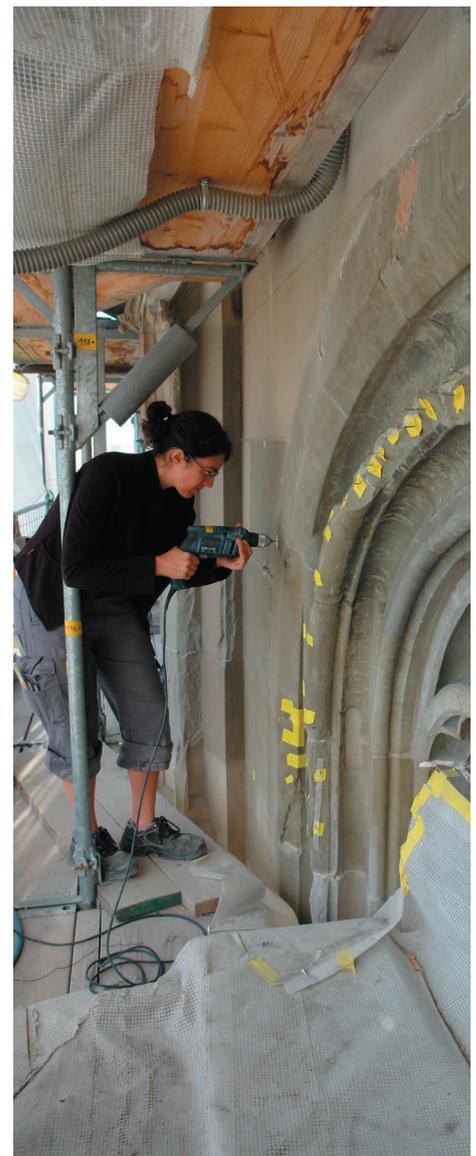
Bohren von Löchern für Armierungen.

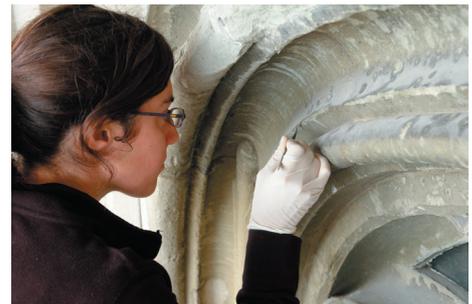
rechts oben: Sichern von aufgebrochenen Kanten im Masswerk.  
rechts: Trotz der jahrhundertelangen Exposition am Turm noch gut erhaltenes Profil aus dem frühen 16. Jh. Hier sind die originalen Formen und Kanten noch gut ablesbar.

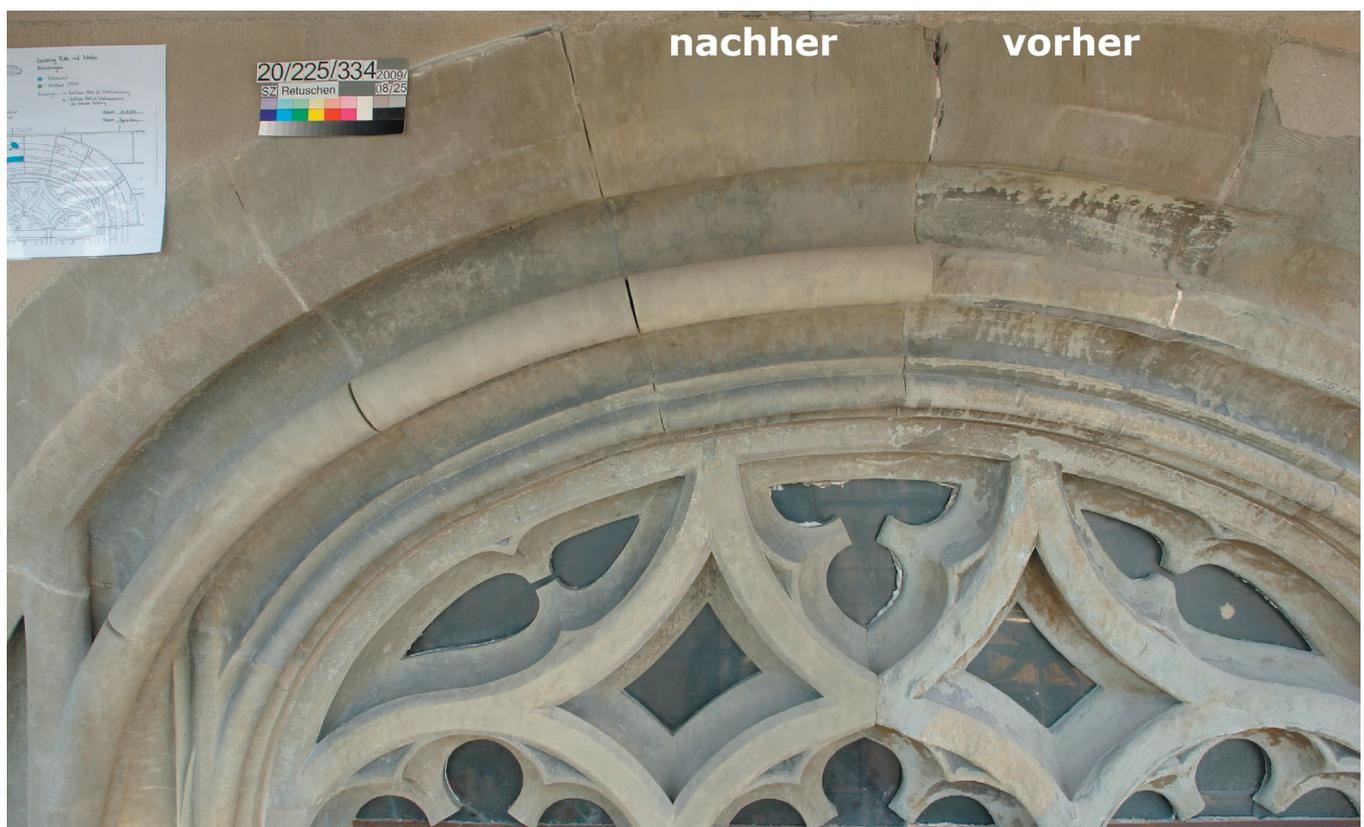
Fenstermasswerk Südseite: linker Bereich bereits nahezu fertig restauriert, rechter Bereich noch unbehandelt.

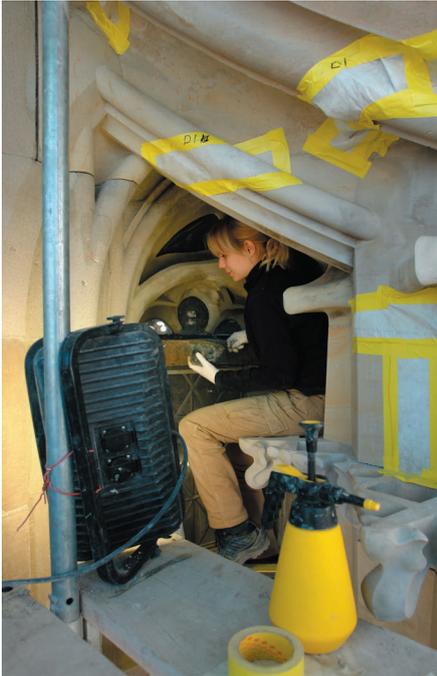
links: Aufmörteln unter beengten Platzverhältnissen am Fenstermasswerk Südwest.

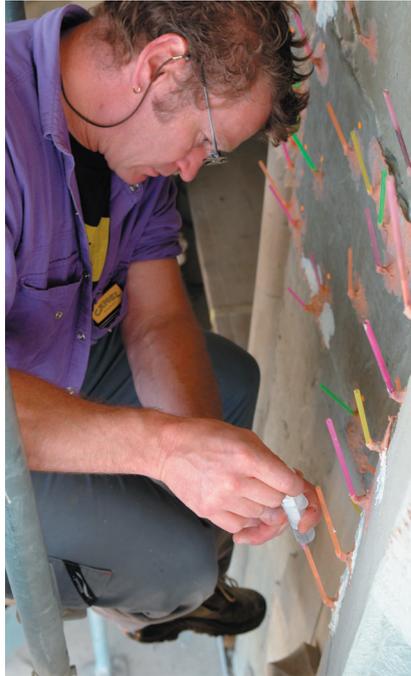
rechts: Schalensicherung an der Wandfläche Nordwest.

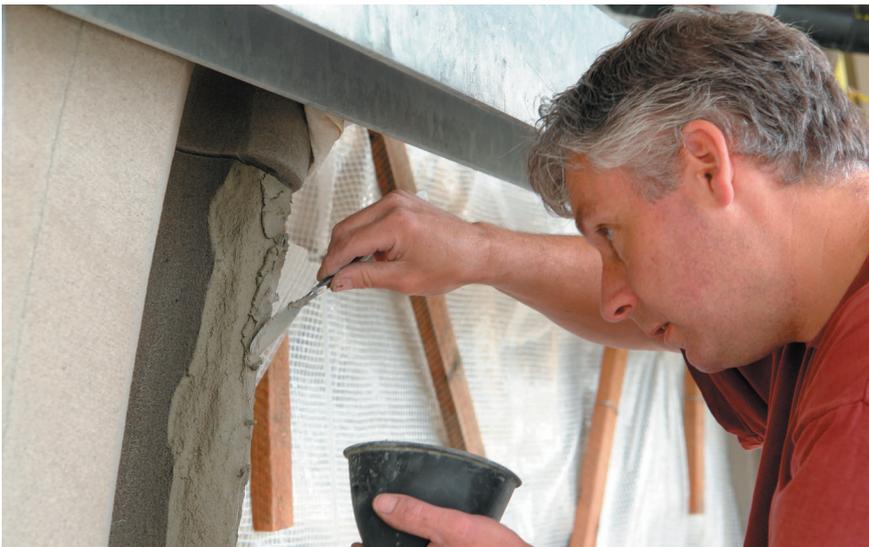
Aufmörtelungen an einem Gewändeprofil.

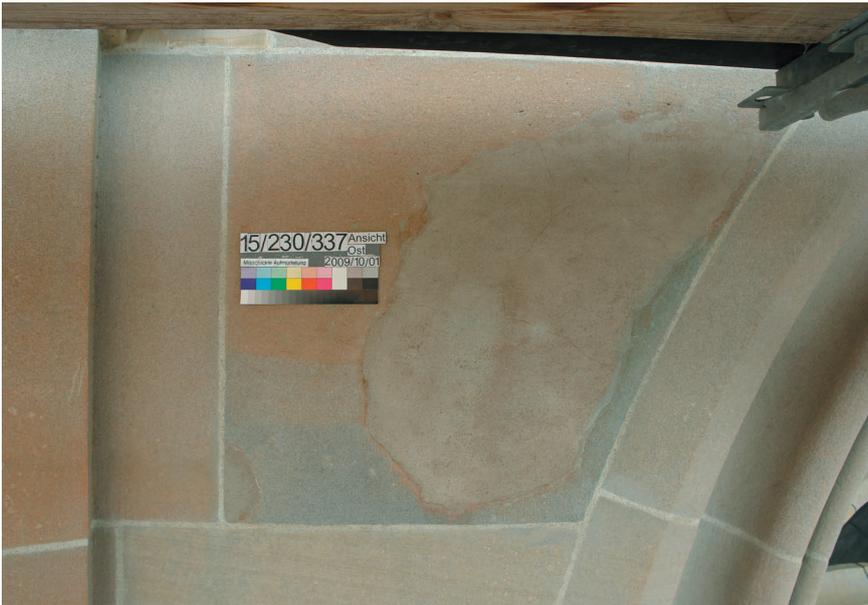
Bei einer Kontrolle der ausgeführten Arbeiten zeigten sich bei einem Mörtelflick auf der Westseite nach einigen Wochen erste Ablösungen an den Mörtelrändern sowie Haarrisse in der Fläche (links).

Die Vermutung, dass eine dahinterliegende Schale vorgängig nicht vollständig stabilisiert wurde, hat sich beim Abnehmen des Flickes bestätigt. Die Situation wurde verbessert und die Fehlstelle neu aufgemörtelt (unten).
