4. Chorbereich, 2. Etappe 2009-2010

4.1 Restaurierung Natursteinbereiche innen und aussen

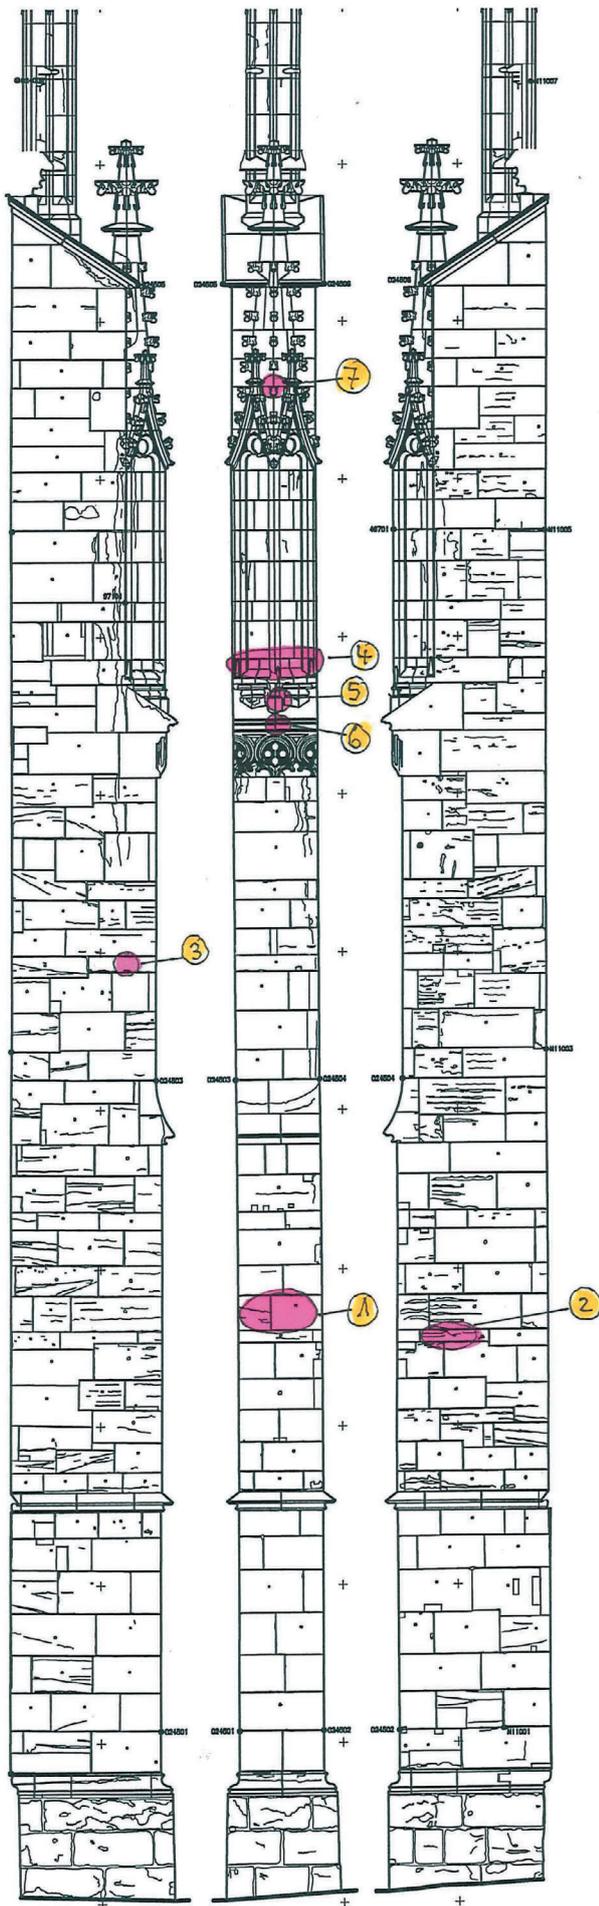
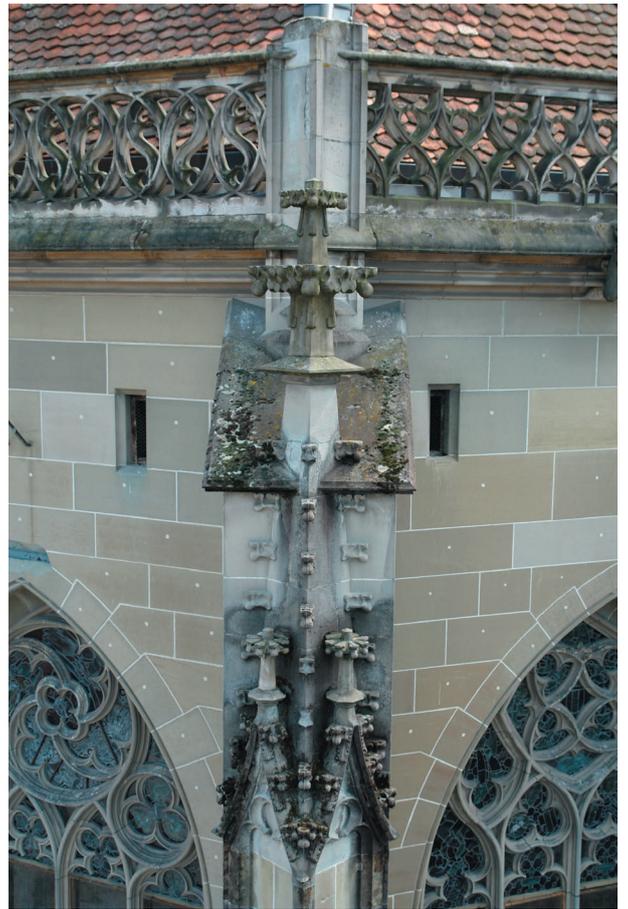
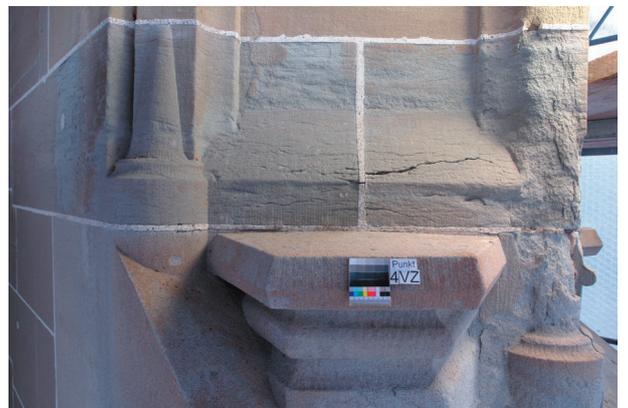
- ① = Vergleich Gurtenstein original zu Bernerstein Renovation
- ② = Haarrisse → Beginnende Schalenbildung
- ③ = Ziegelschrotmörtel magnetisch
- ④ = Gurtenstein Original überhauen
- ⑤ = Brauner Vergiessmörtel unter weissen Cement Fugenmörtel
- ⑥ = Untypischer feiner Fugenmörtel
- ⑦ = -Fehlstelle Krabbe
- Beispiel gerissene Krabbe

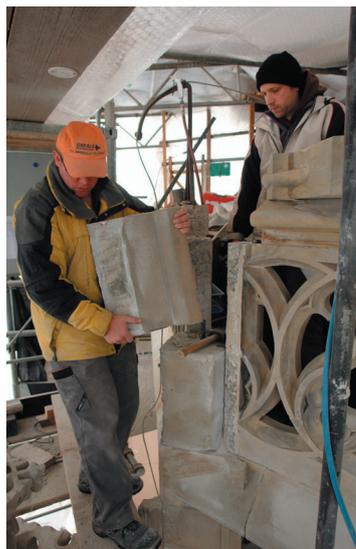
links: Ausbau eines Fialenschaftes aus Zugsandstein. Die aufgrund der Mischbauweise auch hier stark beschädigten Bauteile werden mit neuen Werkstücken aus Obernkirchener Sandstein ersetzt. Somit können im nächsten Frühling auch hier die bereits früher abgebauten Fialen wieder sicher aufgesetzt werden.

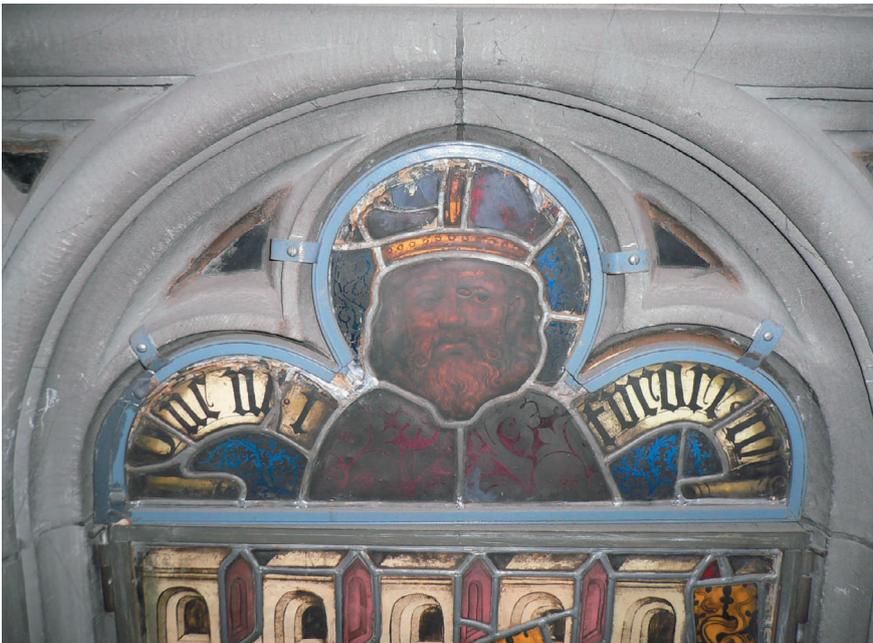
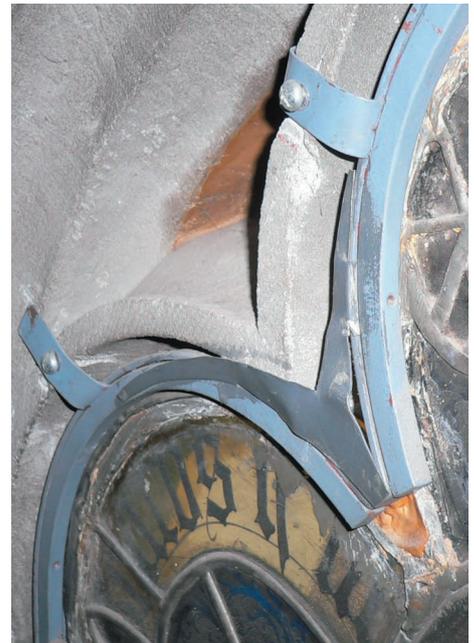
Vorzustandsaufnahme der Kopfscheiben des Mittelfensters, welche nach einer Ausleihe nach Ulm um 1968 in Stahlrahmen ins Kircheninnere gehängt wurden. Die zu starre Konstruktion mit überdimensionierten Befestigungspunkten führte zu Schäden sowohl an Steinprofilen als auch am Glas.

Anlässlich ihrer Präsentation an der Hans Acker-Ausstellung in Ulm 1968/69 waren die Kopfscheiben des Mittelfensters ausgebaut und mit Rahmen versehen worden. Die nach heutigen Begriffen zu satte Konstruktion der Rahmen hat an Stein und Glas Schäden hinterlassen und wird daher verbessert.

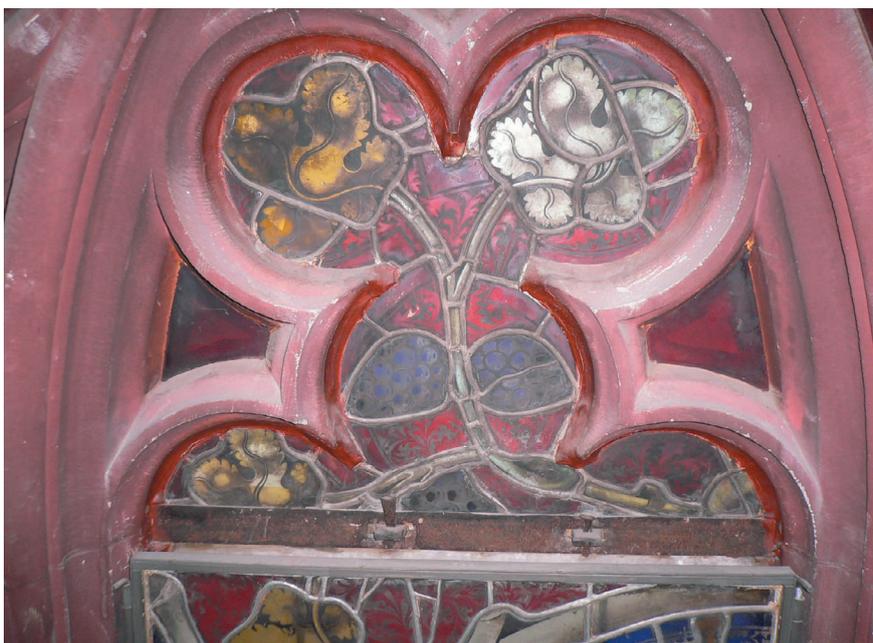
links: Detail der noch originalen Einbausituation im Masswerk des Mittelfensters. Unten im Bild ist das Prinzip der Schutzverglasung von 1947 gut erkennbar. Rechts: Schutz der an Ort verbleibenden Masswerkscheiben durch die Münsterbauhütte vor Beginn der Arbeiten im Aussenbereich.
