6. Diesbachkapelle 50/210/311

Abschluss der Restaurierungsarbeiten innen

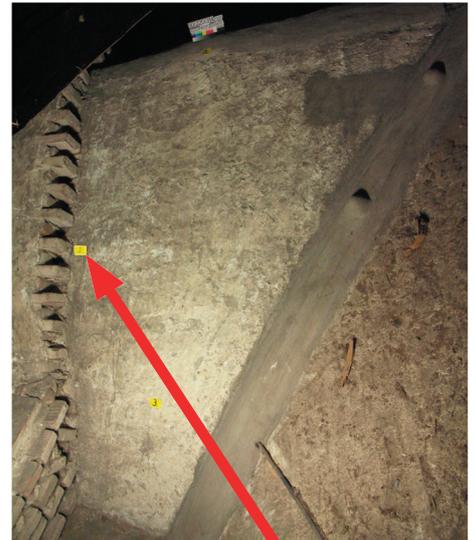
Zwischen den Kappen und den Rippen des Gewölbes sind vielerorts Risse auszumachen. Aufgrund dieser Beobachtung wurde die Gewölbeoberseite einer Kontrolle unterzogen. Die spezifische Konstruktionsweise der Gewölbe im Münster und ihre Bewegungen hatten um 1913 eine Gesamtanierung ausgelöst (vgl. Tätigkeitsbericht 2006, S. 21-24). Anlässlich der Kontrolle, die keine beunruhigenden Befunde zutage brachte, wurden einige originale Steinmetzzeichen entdeckt. Aufgrund der Untersuchung des Gewölbes wird die regelmässige Kontrolle der Gewölbeoberseiten in das Programm der Kontrollgänge aufgenommen.

unten links: Einblick in den Estrich über der Kapelle: Es sind zahlreiche, bereits mehrmals geflickte Risse und offene Fugen erkennbar.

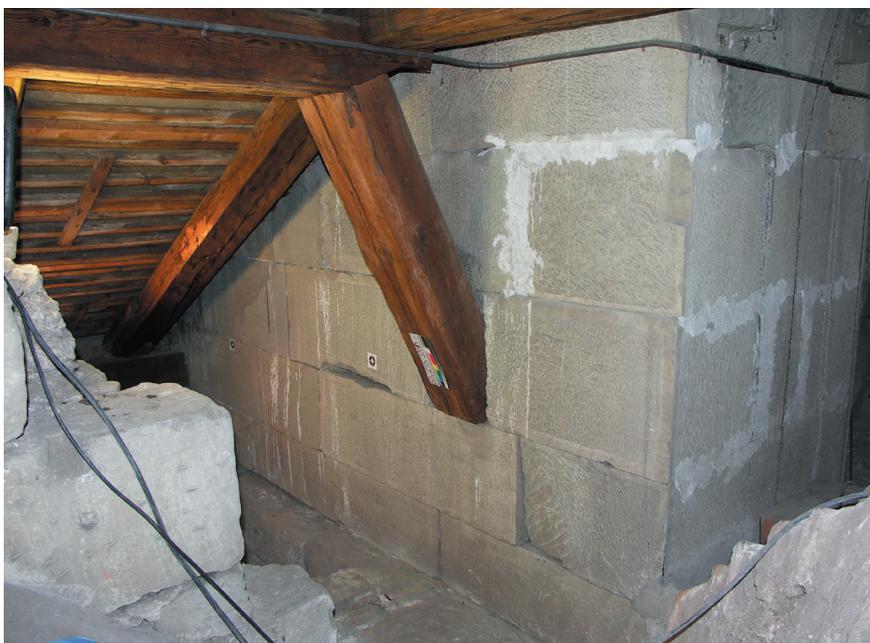
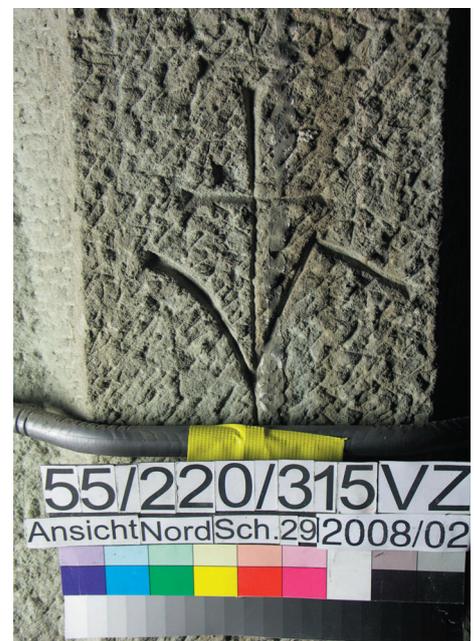
Kontrolle der Risse in den Gewölbekappen auch von oben (Blick aufs Gewölbe).

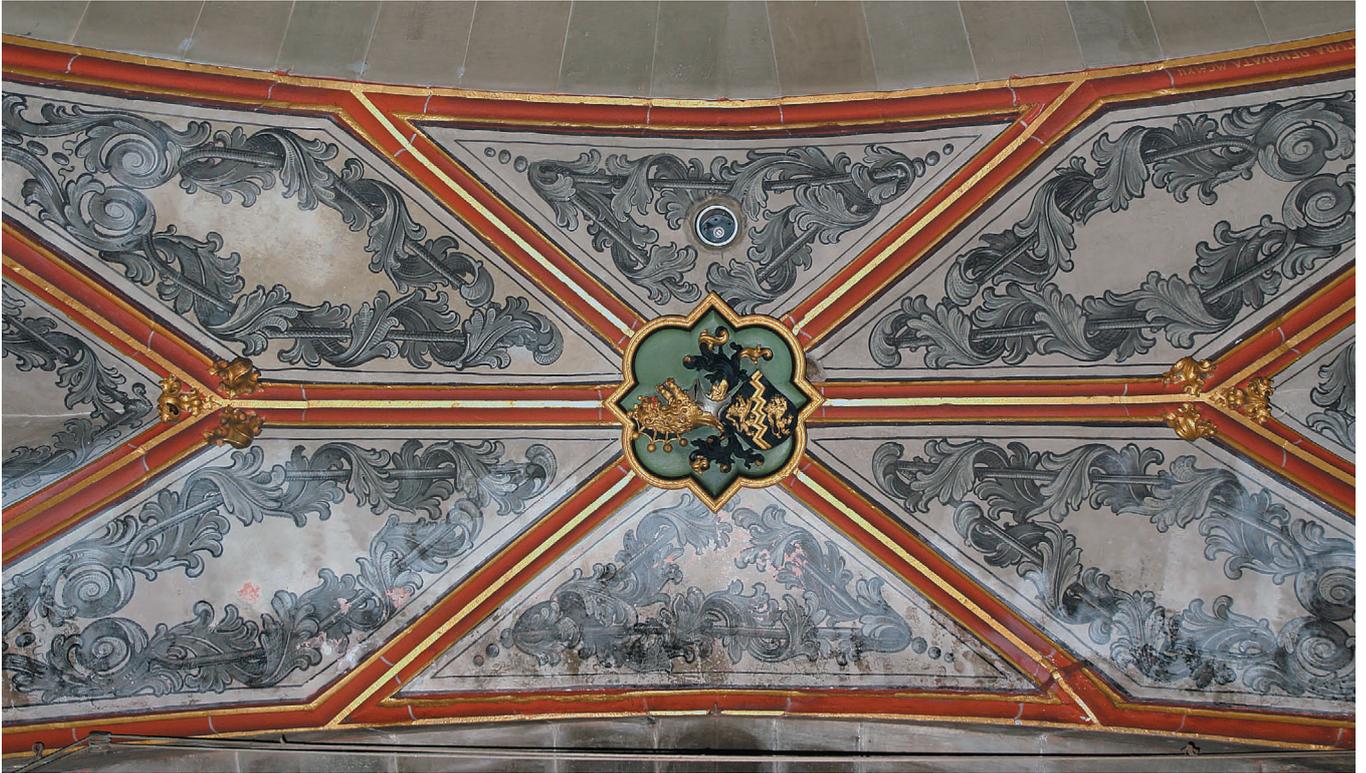
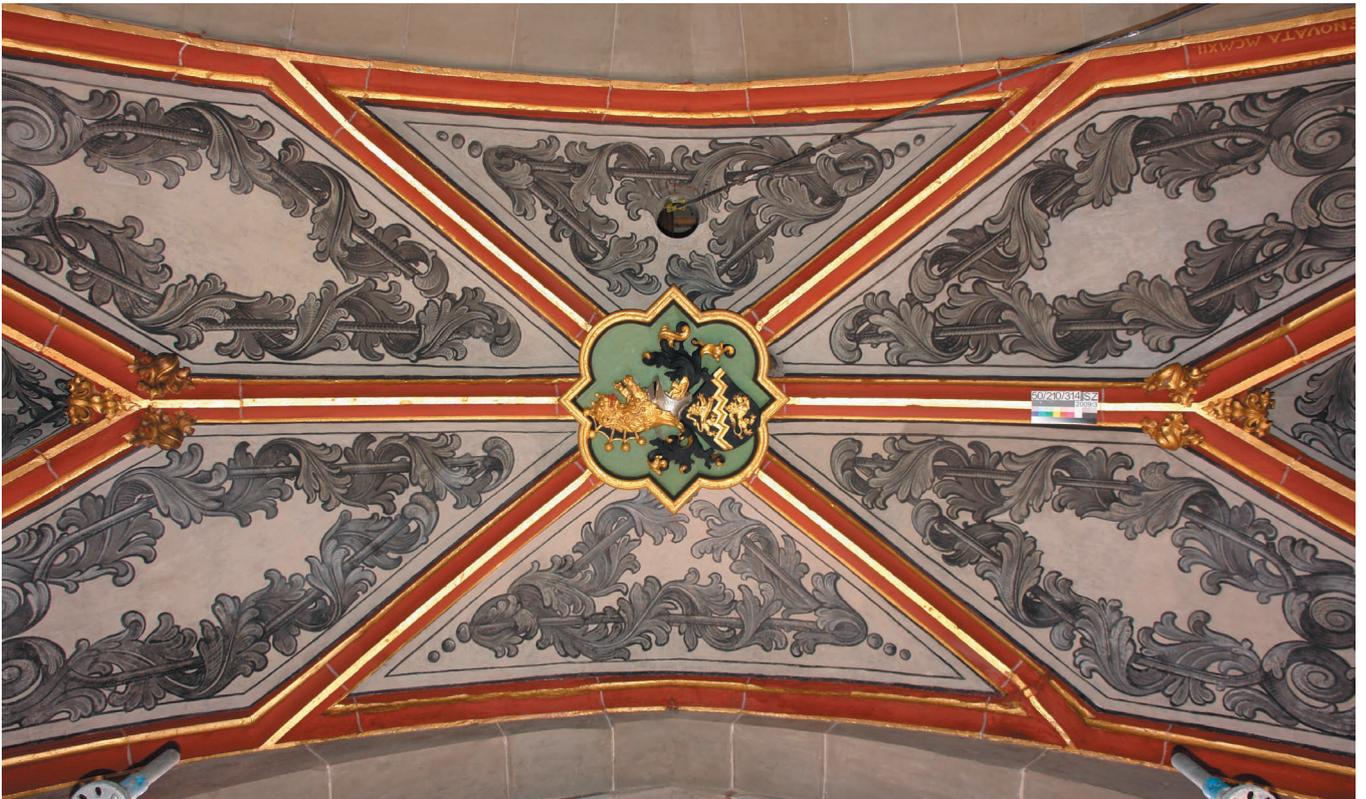
Gewölbe der Diesbachkapelle (Seitenkapelle Feld 50 Süd). Oben: Vorzustand vom Oktober 2007, unten: Zustand nach erfolgreicher Restaurierung im März 2009 (beide Fotos: Urs Zumbrunn, Restaurator HFG).
