## 7. Wissenschaftliche Begleitung und Versuche

### 7.1 Oberflächenschutz

#### *Prüfkörper auf dem Dach der «Fenaco»*

### BE – BERN, MÜNSTER, ACHTECK S UND SW FRAGLICHE ANSTRICHE AUF DEM MASSWERK

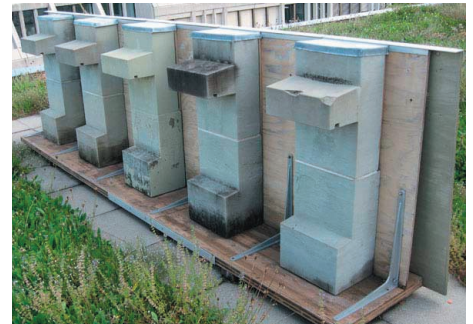
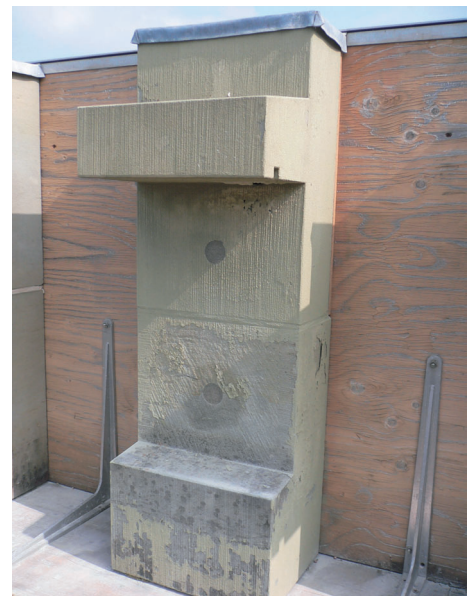
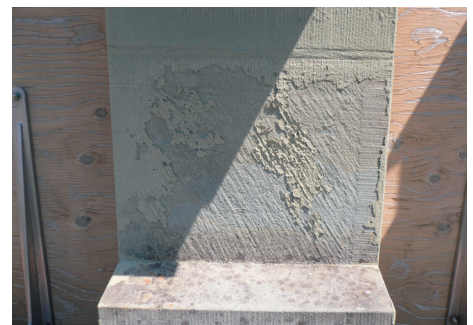
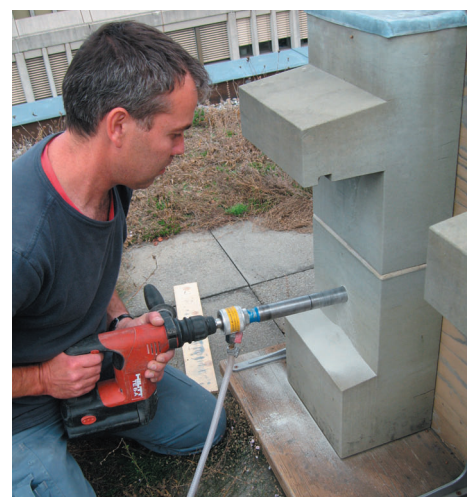
rechts von oben nach unten: Prüfkörper auf dem Dach des Fenaco-Gebäudes in der Stadt Bern (Foto aus Bericht CSC vom 15.12.2009). Die Prüfkörper wurden im Hinblick auf eine mögliche Fassung der neuen Bauteile an der Westfassade des oberen Viereckes dort aufgestellt. Ihr Zustand wurde in der Zwischenzeit regelmässig beobachtet und dokumentiert / Zustand eines Prüfkörpers (Nr. 3) nach 5 Jahren mit einer hydrophoben Schlämme / Detail des Sockelbereiches des betreffenden Prüfkörpers / Bohrkernentnahme im September 2009.

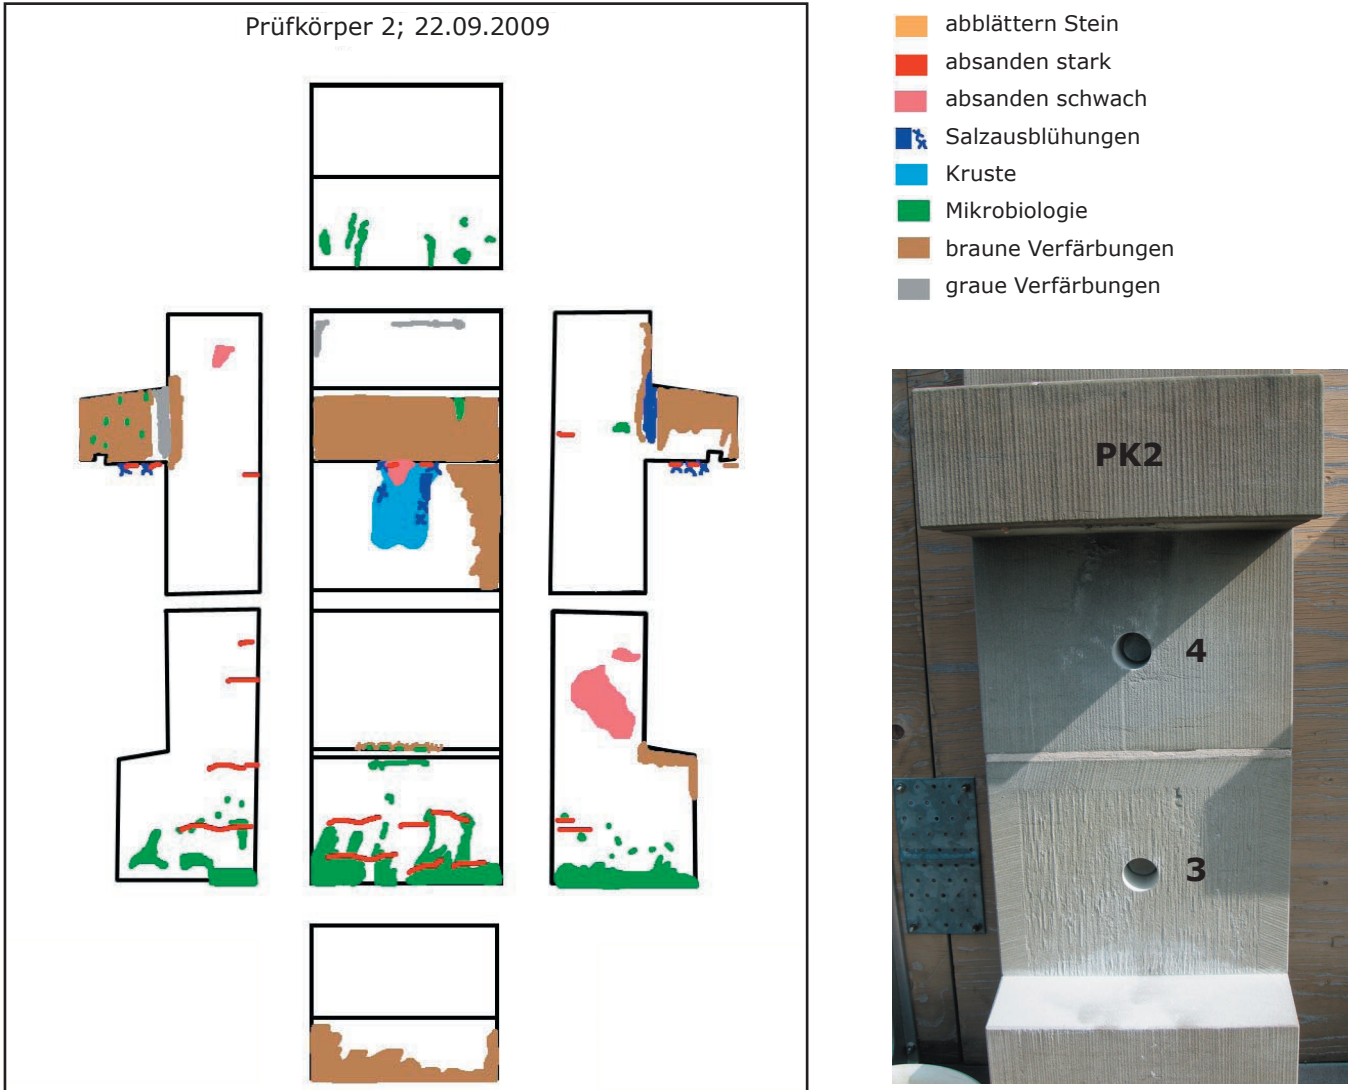
links: Kartierung des Prüfkörpers Nr. 2 im September 2009. Der lediglich mit Öl ohne Bleiweisszusatz behandelte Prüfkörper erscheint heute insgesamt am besten erhalten und das Öl hat auch zu keiner deutlichen Verdunkelung der Steinoberfläche geführt.

rechts: Fotodokumentation des Prüfkörpers Nr. 2 vom September 2009.

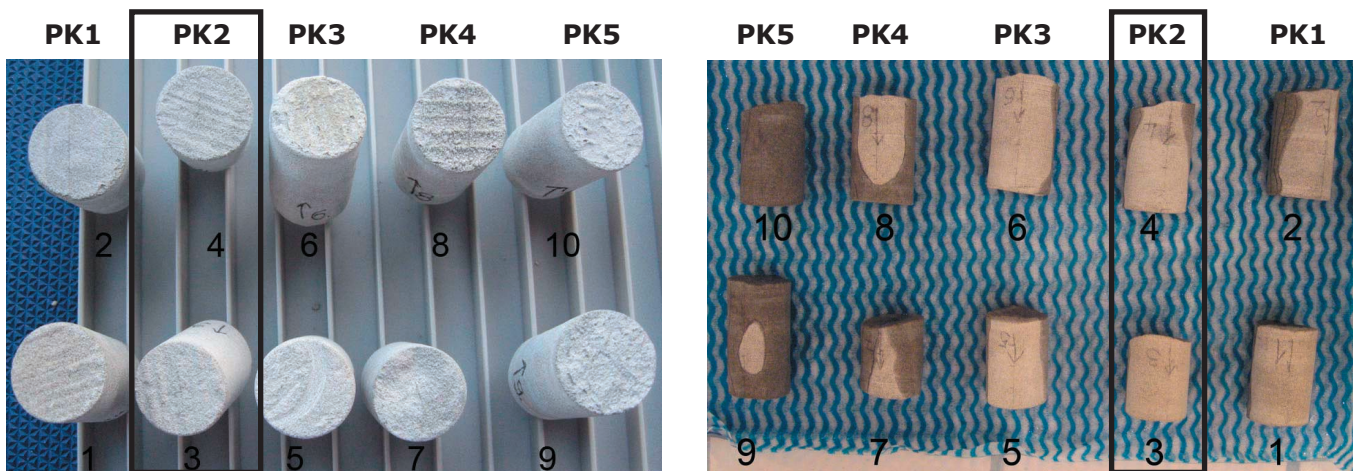
links: Aufsicht auf die äussere Oberfläche der entnommenen Bohrkern nach dem trockenen Abbürsten.

rechts: Versuch zur Kapillarität der Bohrkern. Diese waren in Reihenfolge der Nummern im Abstand von jeweils 30 Sekunden auf die feuchte Unterlage gelegt worden. Im Bild Zustand nach etwa einer Stunde kapillaren Saugens. Deutlich erkennbar sind die unterschiedlichen Saugeschwindigkeiten der Bohrkern.

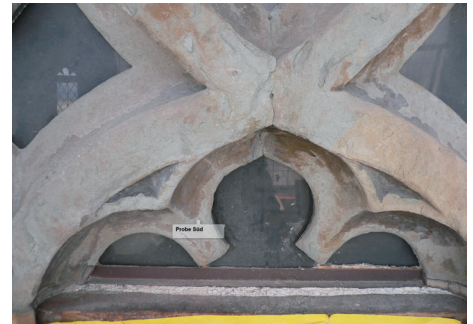
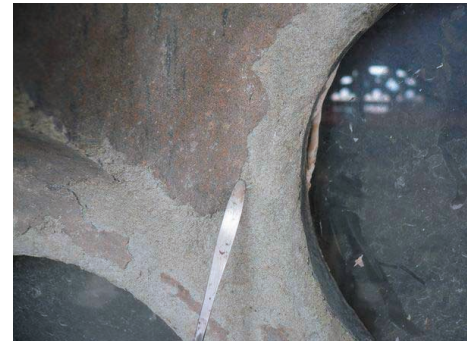
Bei den Massnahmen an Masswerken am Achteck Süd und Südwest wurden Oberflächenformen und -verwitterungen beobachtet, welche den Verdacht aufkommen liessen, die Steine könnten früher gefasst oder mit Öl eingelassen worden sein. Zur Überprüfung dieser Frage wurden am 30.07.2009 an Ort zwei Proben entnommen.

Entnahmestelle der Probe Süd (hier Probe 1S). Oben Übersicht, unten Detail.

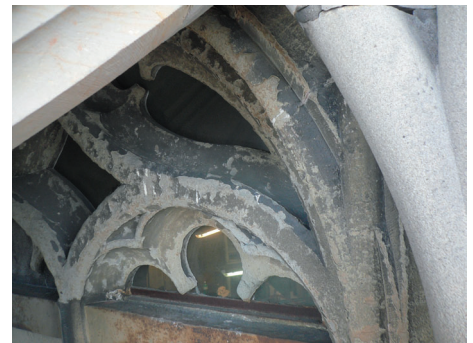
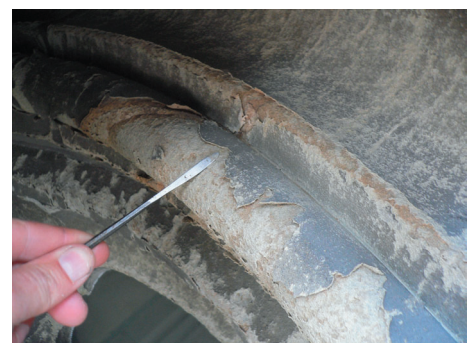
Entnahmestelle der Probe Südwest (hier Probe 2SW). Oben Übersicht, unten Detail.

Die Sandsteine der Probe 2SW (Probe Südwest) sind vermutlich früher geölt worden und sie tragen ebenfalls eine Gipskruste als Folge der trockenen Deposition von Luftverschmutzungsbestandteilen. Die in der Kruste vorkommenden Kohlepartikel lassen sich nicht eindeutig als Fassungreste identifizieren eine (heute weitgehend abgebaute) Fassung lässt sich aber auch nicht eindeutig ausschliessen.

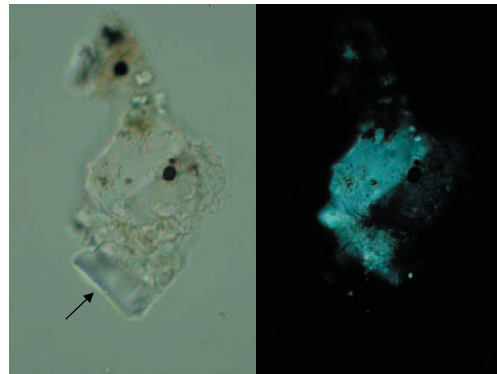
**Bild:** Streupräparat Probe 1S.  
Links einfach polarisiertes  
Durchlicht rechts gekreuzte  
Polarisation, Bildhöhe 175  
µm.

In der Probe 1S (Süd) wurden isotrope Körner gefunden, welche denjenigen die bei der Untersuchung der Oberfläche des Machsna-Relief nachgewiesen worden sind sehr ähnlich sehen. Dort werden diese als Kalialaun ( $KAl(SO_4)_2 \cdot 12H_2O$ ) interpretiert und im Zusammenhang mit einer historischen Oberflächenbehandlung gesehen. Auch die hier vorliegenden isotropen Kristalle werden aufgrund ihrer optischen Eigenschaften und äusseren Gestalt (s. Bild Titelseite) als Kalialaun interpretiert und deshalb ebenfalls als die Rückstände einer historischen Oberflächenbehandlung angesehen.

Er kommt hier zusammen mit Gips vor. Damit könnte die Oberflächenkruste als Folge einer historischen Konservierungsmassnahme in Kombination mit einer Gipskrustenbildung durch Einwirkung der Luftverschmutzung entstanden sein.

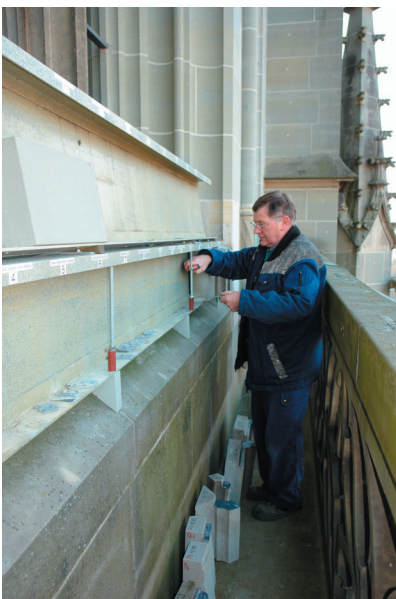
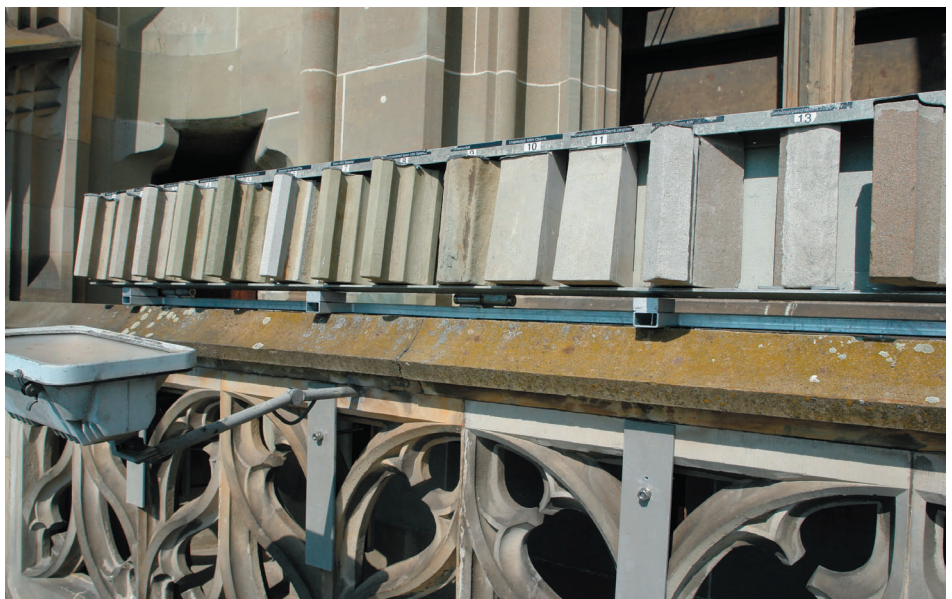
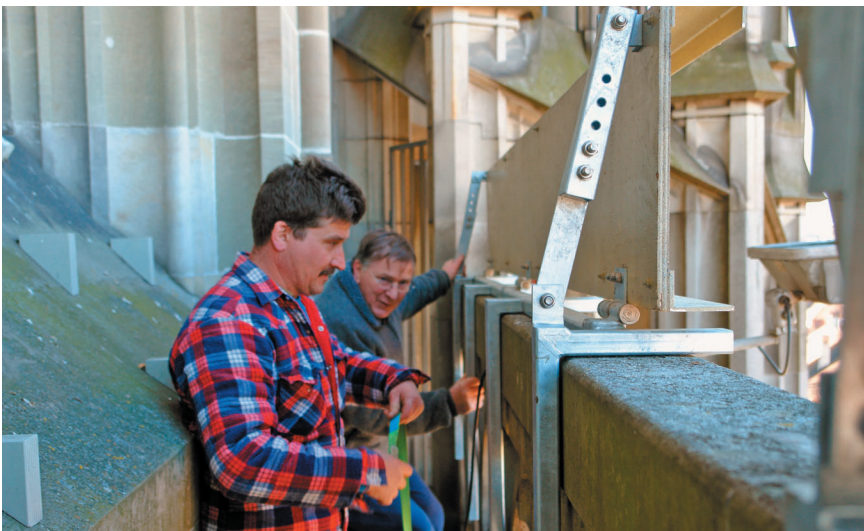
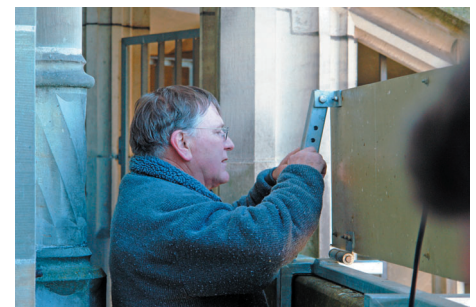
Eine weitere Serie von Versuchskörpern war 2004 an verschiedenen Stellen der Zwischengalerie des Turmvierecks aufgestellt worden (vgl. TB 2005, S. 45). Seit längerem war bekannt, dass die Prüfkörper an der Nord- und Südseite aufgrund ihrer Lage nahe an der Fassade ungenügend bewittert waren. Daher wurde beschlossen, die Prüfkörper von den Fensternischen nach aussen auf die Brüstung der Zwischengalerie zu versetzen. Hierfür wurden auf der Galeriebrüstung Metallrahmen montiert. Die Prüfkörper dienen hauptsächlich zur vergleichenden Untersuchung des Alterungsverhaltens von Aufmörtelungen mit diversen Fertigprodukten. Sie wurden für den neuen Standort modifiziert, indem die bewitterten Oberseiten mit Bleiblechen abgedeckt wurden. Dies entspricht besser der typischen Einbausituation von Werkstücken. Für die Konzeption und Durchführung des Umbaus hat sich der pensionierte Alfred Buri, welcher seinerzeit die Prüfkörper hergestellt hatte, freundlicherweise nochmals zur Verfügung gestellt.

oben links: Demontage der Prüfkörper, oben rechts: Prüfkörper Zwischengalerie Süd nach erfolgter Verbesserung von Standort und Befestigung.

unten: Montage der neuen Stahlhalterungen auf den Brüstungen der Zwischengalerie Nord.

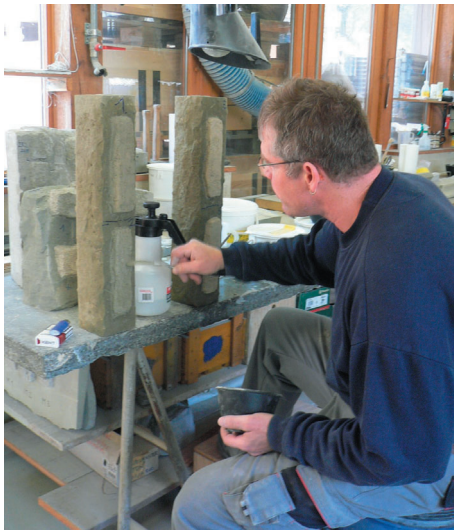
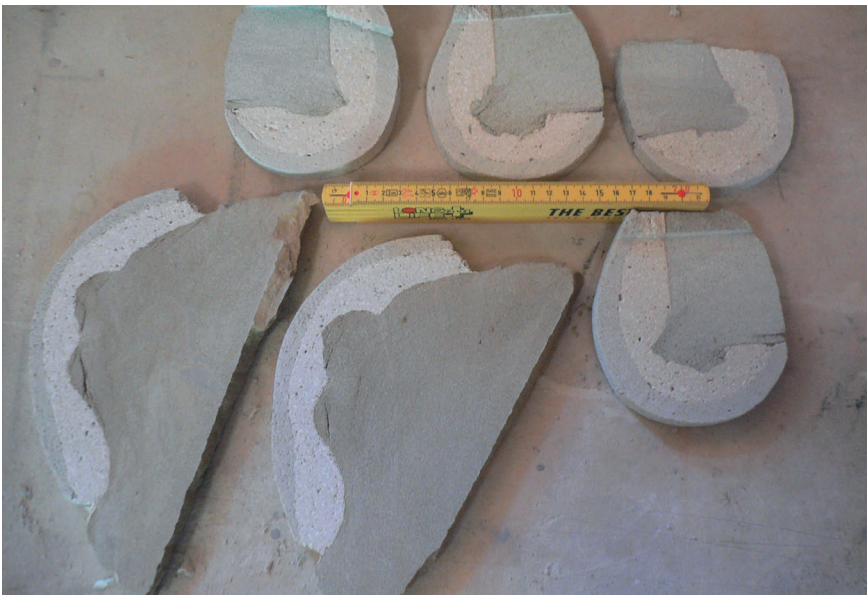
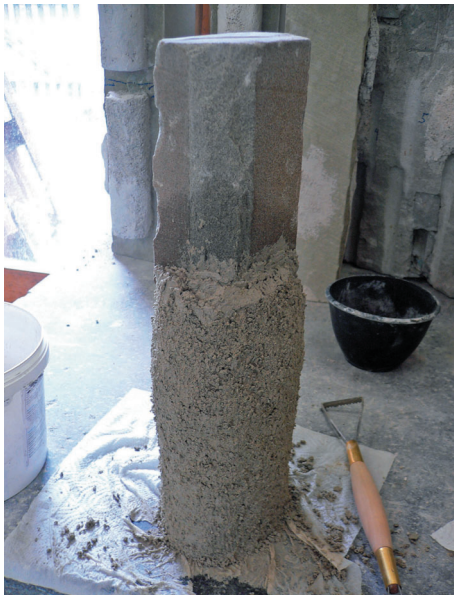
Die systematische Überprüfung der Mörtel 2008 hatte zur Erkenntnis geführt, dass der Kernmörtel tendenziell ein höheres Wasserrückhalteverhalten besitzt als seine Umgebung (vgl. Tätigkeitsbericht 2008, S. 32). In Zusammenarbeit mit Alfred Buri wurden Versuche zur Verbesserung des Rückhaltevermögens mittels neuer Mörtelzusammensetzungen angestellt. Hierbei wurde mit unterschiedlichen Sanden und Siebkurven experimentiert, wobei eine gute Verarbeitbarkeit der Mörtel stets Priorität hatte.

Die Versuche wurden vom CSC wissenschaftlich begleitet und untersucht. Der modifizierte Kernmörtel zeigt insofern ermutigende Eigenschaften, als dass er deutlich weniger Wasser aufnimmt.

oben: Siebkurve des bisher verwendeten Kernmörtels, gemäss Prüfbericht Labor TFB (Technische Forschung und Beratung für Zement und Beton) / rechts: Versuche mit leicht modifizierten Mischungen in der Bauhütte. Im Labor CSC in Fribourg werden anschliessend nur jene Mischungen geprüft, welche den vorgängigen Praxistest (Verarbeitbarkeit am Bau) bestanden haben / unten rechts: Detail Prüfkörper mit angetragenem Kernmörtel / unten links: aufgesägte Prüfkörper, welche durch CSC hinsichtlich Wasseraufnahmeverhalten respektive Frostbeständigkeit überprüft werden. Gleichzeitig werden auch die Druckfestigkeit sowie das E-Modul der Mörtel durch TFB überprüft.

Über den Einsatz der neuen Rezeptur wird aufgrund des Schlussberichts, welcher 2010 erscheinen wird, und unter Einbezug des Münsterbaukollegiums entschieden werden.
