## 10. Sicherheitskonzept

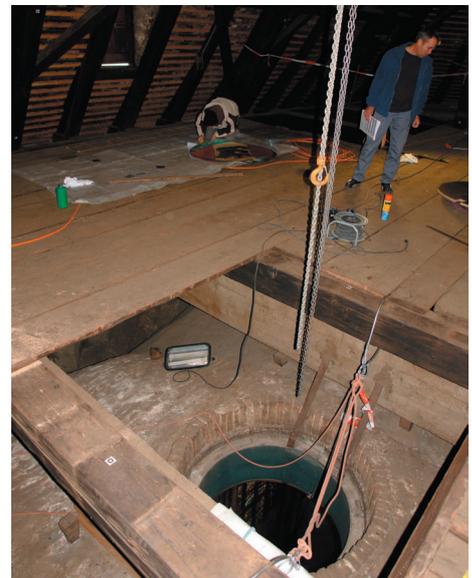
Damit Rissmarken am grossen Sprengring im Chor angebracht werden konnten, musste kurzfristig der bemalte Holzdeckel entfernt werden. Die Reklamationen liessen nicht auf sich warten: der Berner Bär wurde bereits am gleichen Tag schmerzlich vermisst. Damit die Situation durch den Bauingenieur regelmässig überprüft werden kann, ohne dass das wertvolle Original Schaden nimmt, wurde der Deckel bis auf weiteres durch eine von unten nur bei genauem Hinsehen als solche erkennbare Kopie ersetzt.

von oben nach unten: Entfernung des originalen Deckels aus dem Sprengring des Chorgewölbes / Nach Reklamationen wurde in Windeseile ein provisorischer Digitaldruck angebracht / Rissmarke am Sprengring, welche nun bis zur Restaurierung des Chorgewölbes regelmässig überprüft wird.

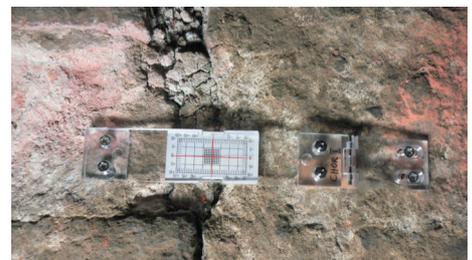
Kontrollgänge wurden auch mit dem Bauingenieur durchgeführt. Besondere Beachtung genoss im Berichtsjahr der Sprengring des Chorgewölbes. Im Zusammenhang mit der Sanierung des Gewölbes um 1910 war über diesem ein Betonträger eingezogen worden, welcher ein befürchtetes Auseinanderklaffen des Chors verhindern sollte und gleichzeitig zur Aufhängung des Sprengrings verwendet wurde. Seit längerem war bekannt, dass diese Aufhängung dem statischen Prinzip der Gewölbe zuwiderläuft. Sie hat denn auch zu Schäden geführt, die nun mittels Rissmarken beobachtet werden. Allfällig notwendige Massnahmen sollen in zirka 5 Jahren im Rahmen der Gewölbesanierung angepackt werden.
