Berner Münster-Stiftung

Tätigkeitsbericht 2009

Hermann Häberli, Münsterarchitekt
Münsterbauleitung Bern

Mai 2010

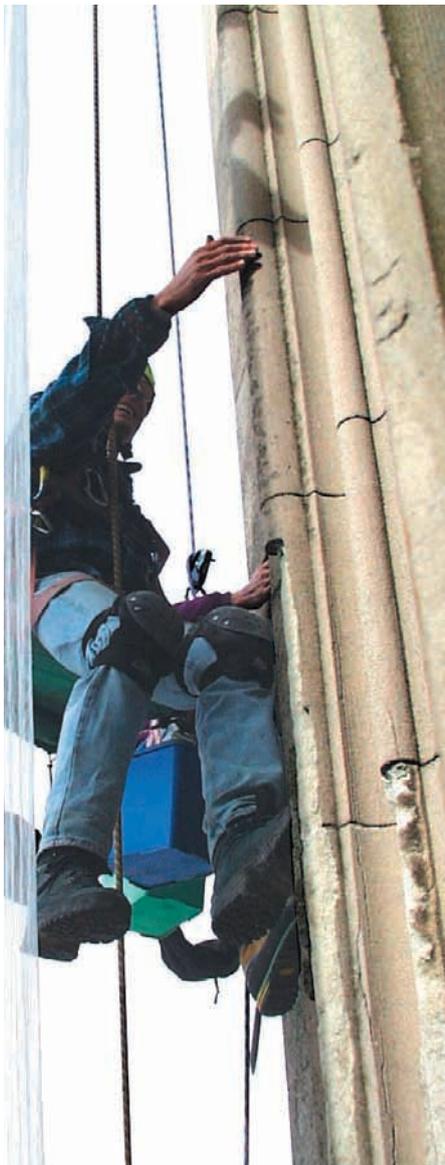
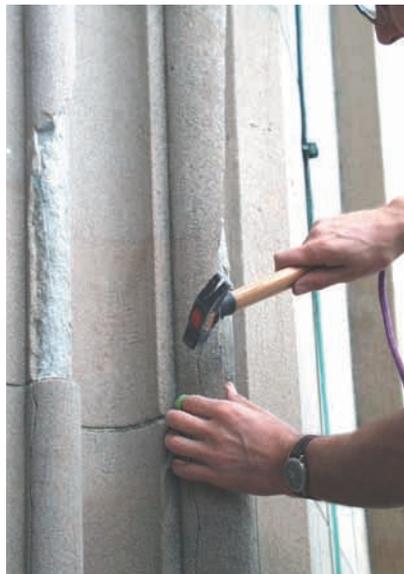
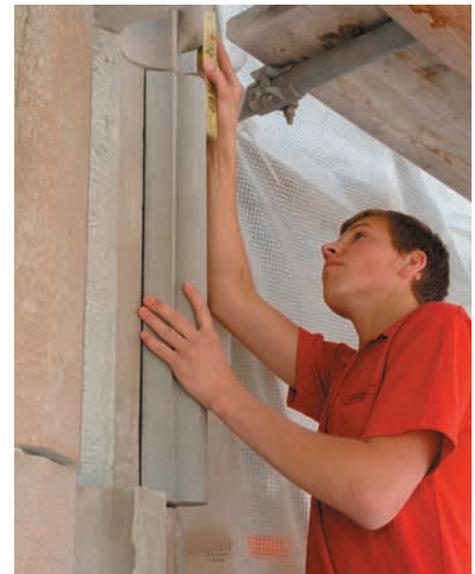
Notabbrüche 2000: Absturzgefährdete Schalen wurden mangels damals bekannter Sanierungstechniken aus Sicherheitsgründen abgeschlagen und zurückgearbeitet.

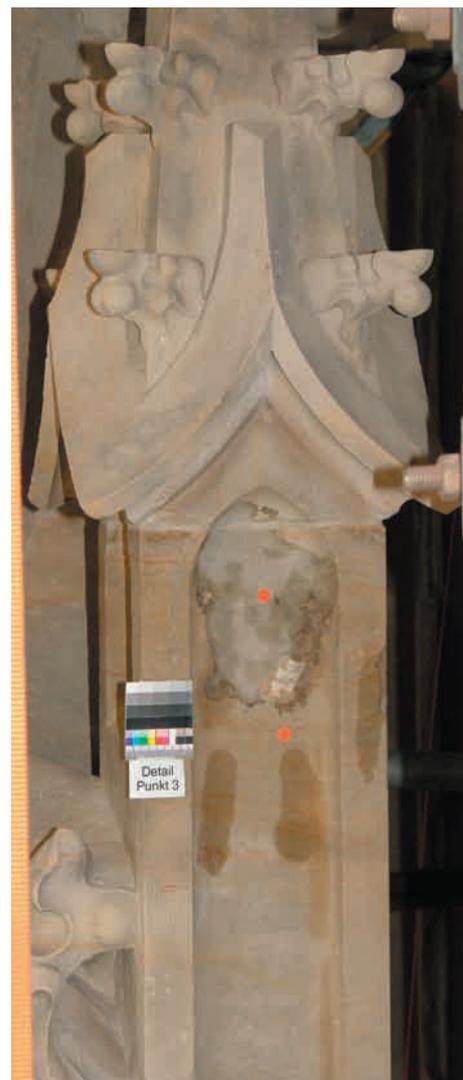
Schlecht haftender und sich kurz nach der Fertigstellung im Sommer 2009 verfärbender Mörtelflick an der Südwest-Fiale. Als Ursache werden eventuelle in der Bauzeit verwendete Oberflächenbehandlungen vermutet.

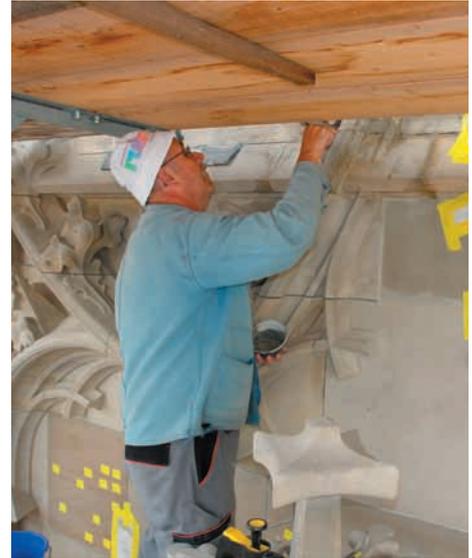
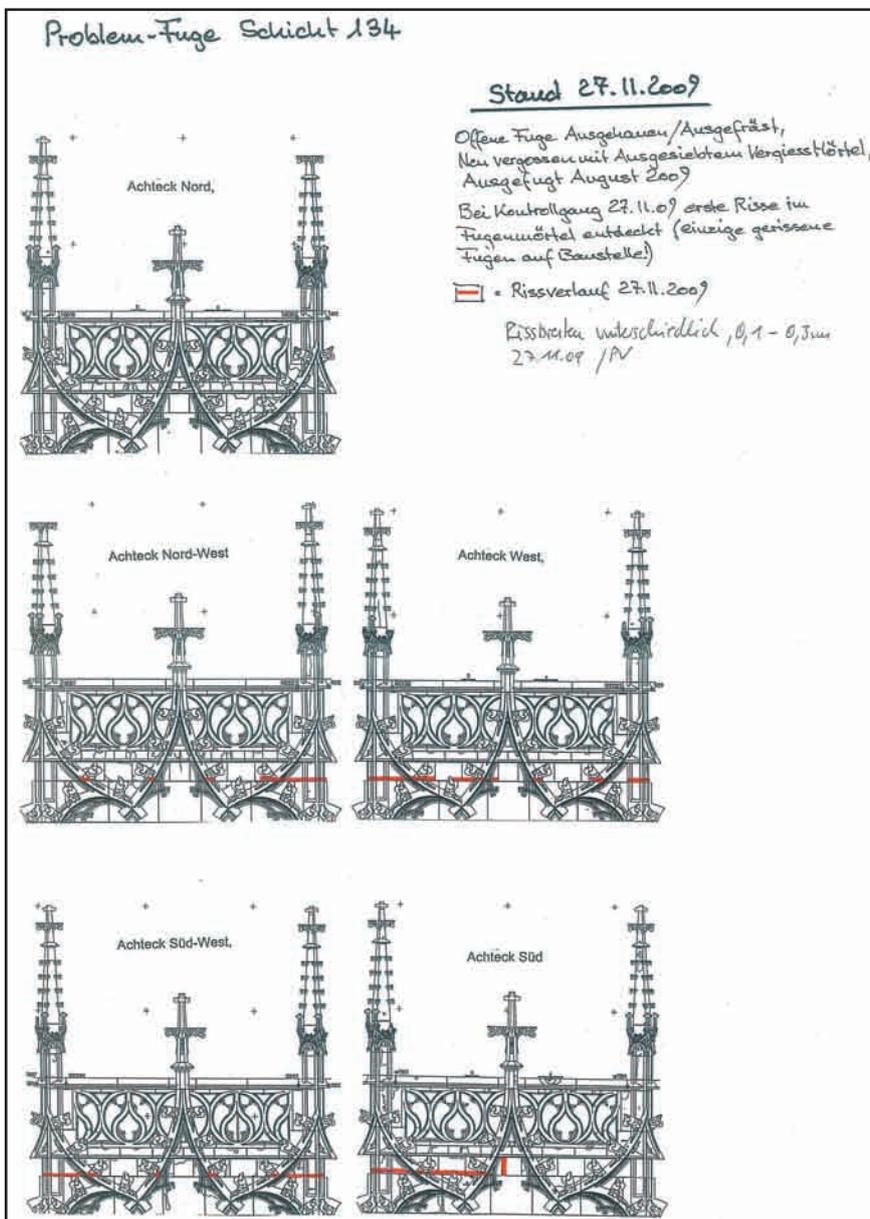
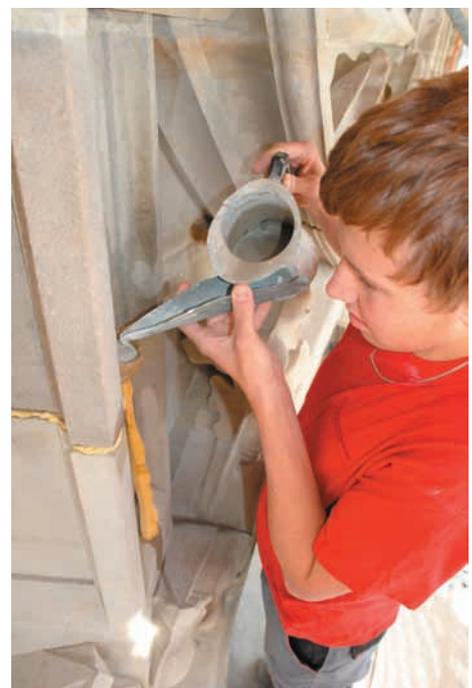
Bereits im letzten Tätigkeitsbericht ist auf die offenen horizontalen Fugen im Bereich unterhalb der Achteckgalerie hingewiesen worden. Im Zug der Arbeiten wurden diese mit einem dünnflüssigen Mörtel ausgegossen. Die Risse werden weiterhin über Rissmonitore beobachtet. Zusätzlich wird 2010 in Absprache mit dem Bauingenieur am Helmfuss präventiv ein aussen aufliegender Ringanker angebracht. Dieser soll die auftretenden Schubkräfte am Übergang vom Helm zum Turmachteck aufnehmen. Die neue Konstruktion ist auch später jederzeit gut zugänglich und kann bei regelmässigen Kontrollen überwacht werden.

oben: Ausfugen unter der Brüstung.
mitte: Vergiessen der offenen Fugen
bei Schicht 134.

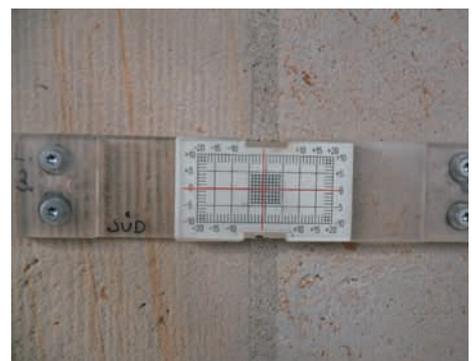
Rissprotokoll der sich immer noch bewegenden Fugen am Übergang vom Helm zum Turmachteck, Stand 27.11.2009 nach dem erneuten Aufreissen der im August 2009 sanierten Fugen.

An den heiklen Bereichen wurden Rissmarken gesetzt, welche systematisch kontrolliert werden.

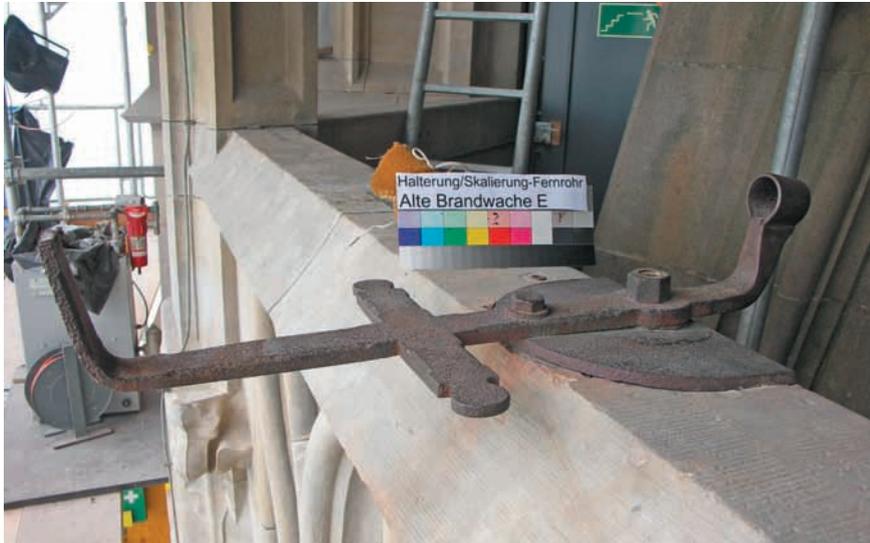
An den Achteckbrüstungen sind eiserne, stark angerostete Platten mit feinen Ziselierungen vorhanden, über deren Zweck wir heute nicht mehr genau Bescheid wissen. Es wird vermutet, dass sie der einstigen Brandwache beim Einpeilen von Brandherden gedient hatten.

links oben: Vorzustand der alten Brandmeldevorrichtung auf den Galeriebrüstungen am Turmachteck.

links unten: Sorgfältiges Ausbauen der verrosteten Skalierungen.

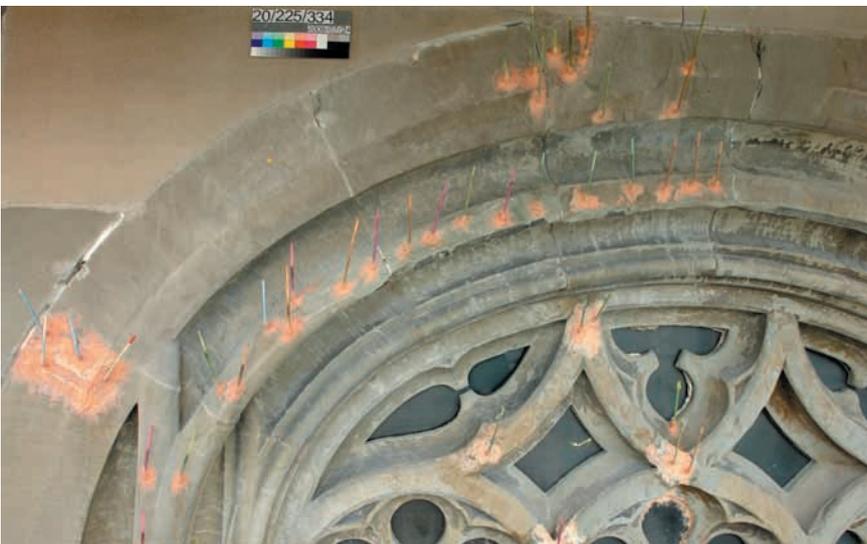
Vorzustand Fenstermasswerk Süd. Die roten Punkte markieren Hohlstellen, welche später angebohrt und verfüllt werden sollen.

Riss- und Schalensanierung mittels Verfüllungen mit Mikrozement.

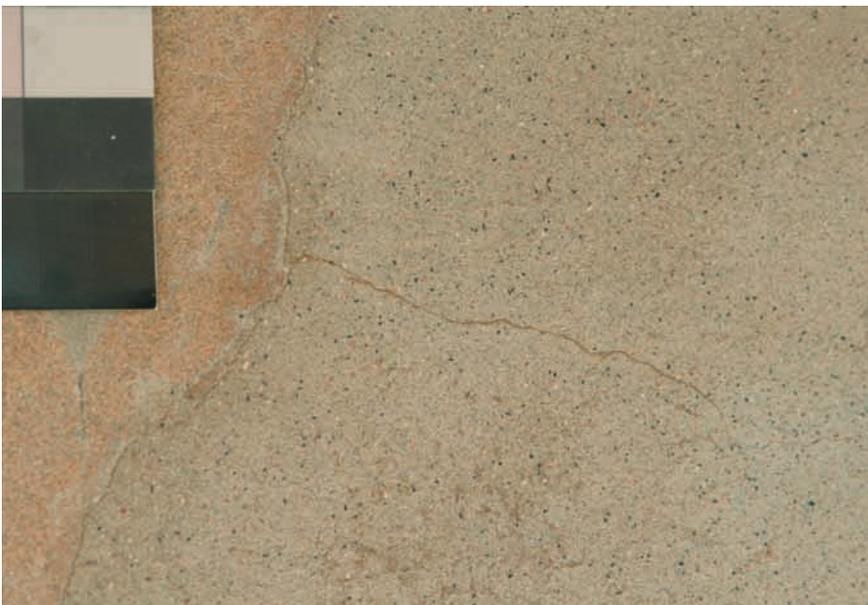
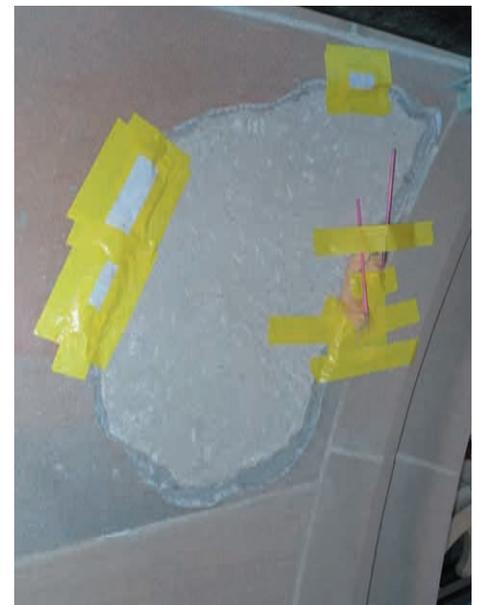
Bei einer Kontrolle der ausgeführten Arbeiten zeigten sich bei einem Mörtelflick auf der Westseite nach einigen Wochen erste Ablösungen an den Mörtelrändern sowie Haarrisse in der Fläche (links).

Die Vermutung, dass eine dahinterliegende Schale vorgängig nicht vollständig stabilisiert wurde, hat sich beim Abnehmen des Flickes bestätigt. Die Situation wurde verbessert und die Fehlstelle neu aufgemörtelt (unten).

Der oben geschilderte Schaden bestätigte, dass eine Kontrolle aller Bereiche vor dem Abgerüsten sowie ein umfassender Bau-service auch nach dem Entfernen der Gerüste absolut essentiell für die Lebensdauer der erfolgten Reparaturen ist. Eine erste Kontrolle der bereits fertig restaurierten Fassadenbereiche am Achteck ist 2009 von den Turmöffnungen her erfolgt. Die akribische Dokumentation des angetroffenen Zustandes und aller erfolgten Massnahmen leistet bei Kontrollgängen immer wieder wertvolle Dienste (rechts: Nachführen des Baujournals durch den Baustellenverantwortlichen Marcel Maurer).

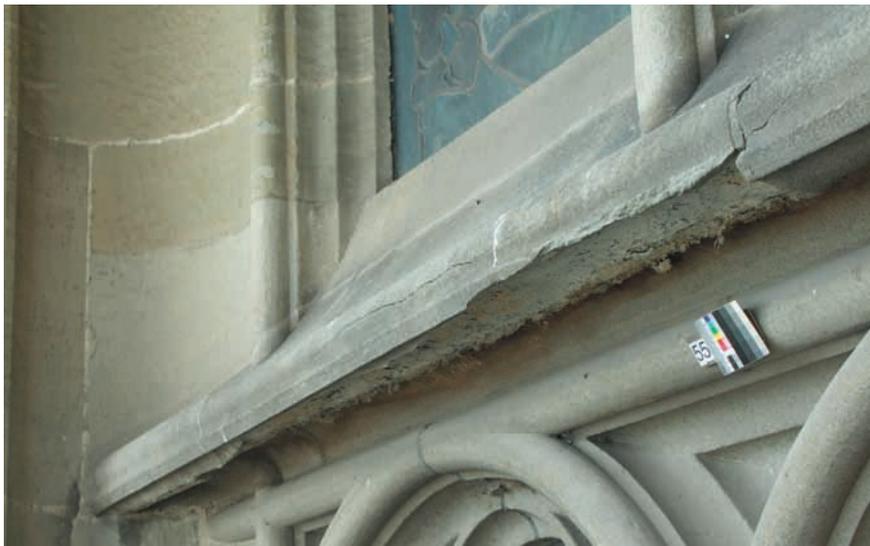
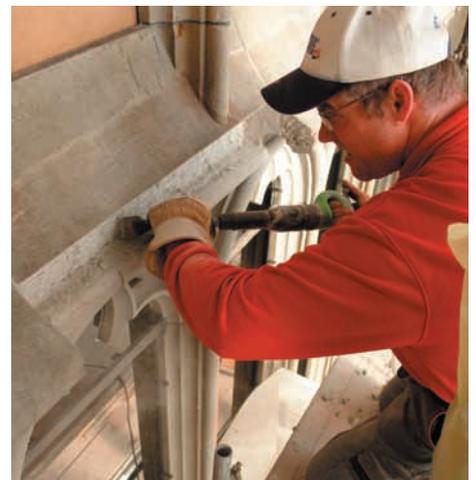
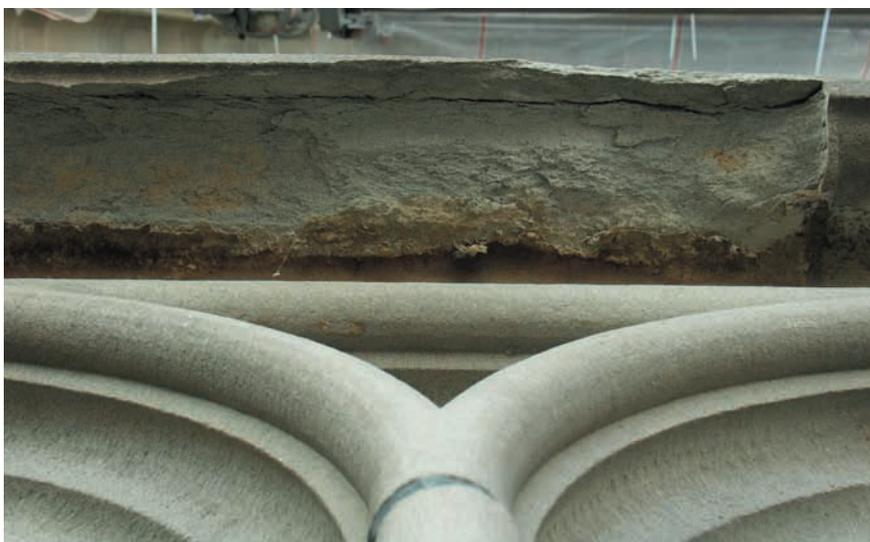
oben: Schadensbild bei den Masswerkbrücken (Fensterbänken) am Christusfenster. Die Bauteile weisen starke Rissbildungen und vor allem auf der Unterseite sehr instabile Oberflächen auf.

Retten was zu retten ist: Wo immer möglich werden die Masswerkbrücken in den Chorfenstern mittels Rissanierung und Stabilisierung von Schalen konserviert.

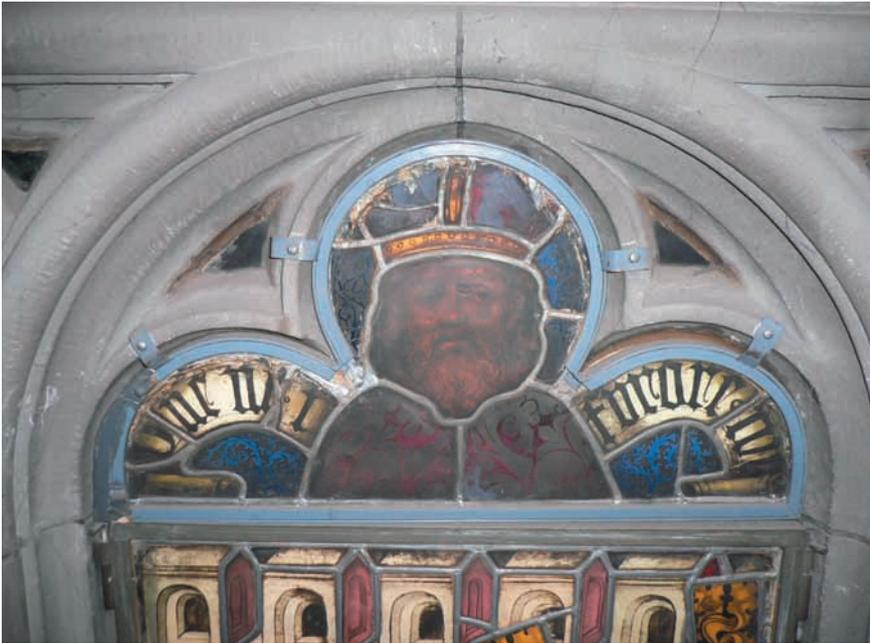
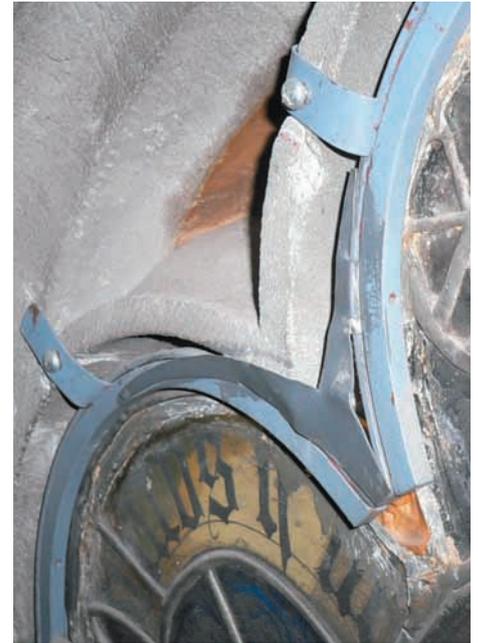
Anlässlich ihrer Präsentation an der Hans Acker-Ausstellung in Ulm 1968/69 waren die Kopfscheiben des Mittelfensters ausgebaut und mit Rahmen versehen worden. Die nach heutigen Begriffen zu satte Konstruktion der Rahmen hat an Stein und Glas Schäden hinterlassen und wird daher verbessert.

Vorzustandsaufnahme der Kopfscheiben des Mittelfensters, welche nach einer Ausleihe nach Ulm um 1968 in Stahlrahmen ins Kircheninnere gehängt wurden. Die zu starre Konstruktion mit überdimensionierten Befestigungspunkten führte zu Schäden sowohl an Steinprofilen als auch am Glas.

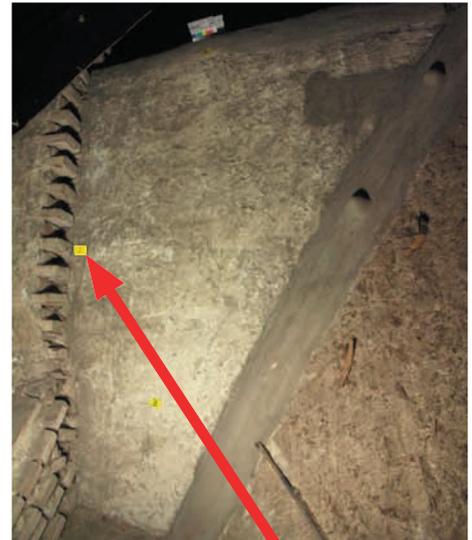
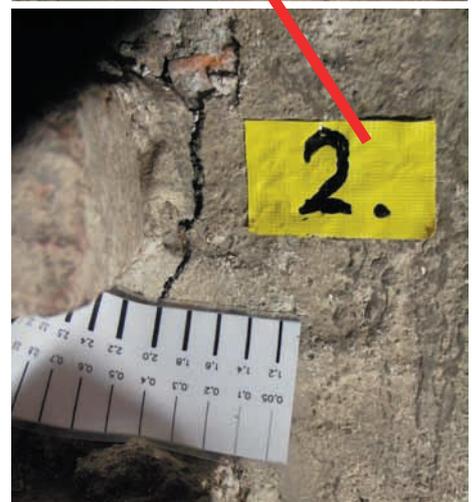
Zwischen den Kappen und den Rippen des Gewölbes sind vielerorts Risse auszumachen. Aufgrund dieser Beobachtung wurde die Gewölbeoberseite einer Kontrolle unterzogen. Die spezifische Konstruktionsweise der Gewölbe im Münster und ihre Bewegungen hatten um 1913 eine Gesamtanierung ausgelöst (vgl. Tätigkeitsbericht 2006, S. 21-24). Anlässlich der Kontrolle, die keine beunruhigenden Befunde zutage brachte, wurden einige originale Steinmetzzeichen entdeckt. Aufgrund der Untersuchung des Gewölbes wird die regelmässige Kontrolle der Gewölbeoberseiten in das Programm der Kontrollgänge aufgenommen.

unten links: Einblick in den Estrich über der Kapelle: Es sind zahlreiche, bereits mehrmals geflickte Risse und offene Fugen erkennbar.

Kontrolle der Risse in den Gewölbekappen auch von oben (Blick aufs Gewölbe).

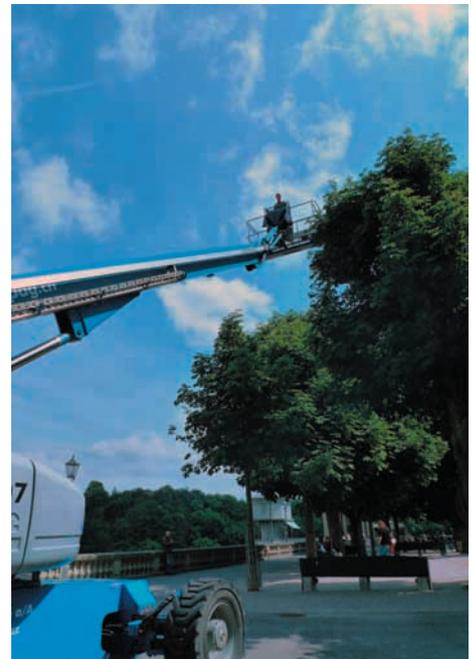
Kontrollgang 2009: Spezielles Augenmerk wurde dieses Jahr auf die in den letzten zehn Jahren restaurierten Bereiche gerichtet.

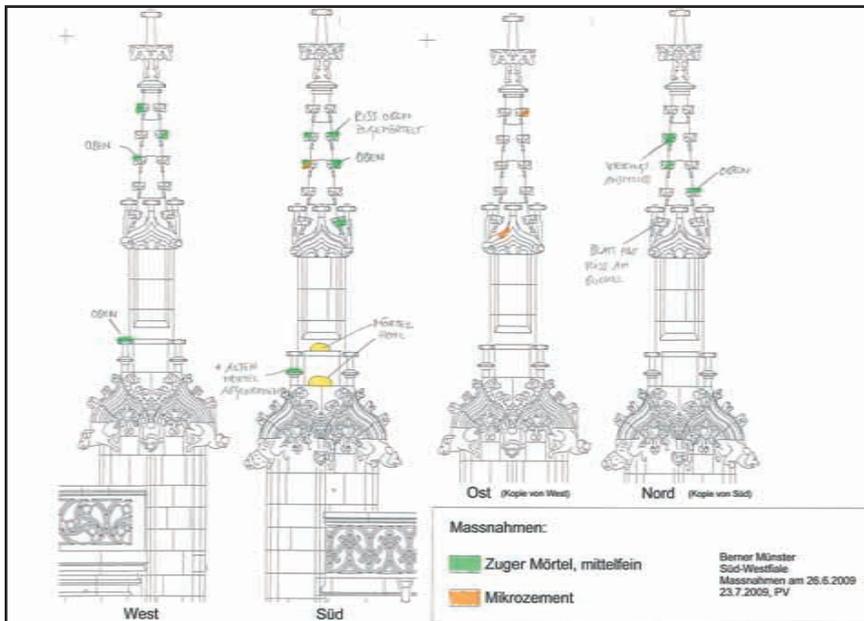
Dokumentation des Kontrollganges, Beispiel eines Patientenblattes: Eckfiale Südwest, erfolgter Bauservice 2009 (in ähnlichem Umfang wie bereits 2006).

Im Rahmen des Kontrollganges werden auch dringendste Sicherungsarbeiten oder Massnahmen, welche sich mit wenig Aufwand bewerkstelligen lassen, durchgeführt. So wurden einige Fugen mit Bleiblechen abgedeckt und undichte Fugen geschlossen. An zwei Fialen wurden die Eckprofile mit Netzen gesichert. In bereits restaurierten Bauabschnitten wurden im Bereich von damals nicht sanierten Schalen Haarrisse geschlossen. Solche Stellen sind es, an denen die Kontrollgänge wesentliche Erkenntnisse zur Arbeitsplanung und weiteren Entwicklung von Restaurierungsmethoden liefern.

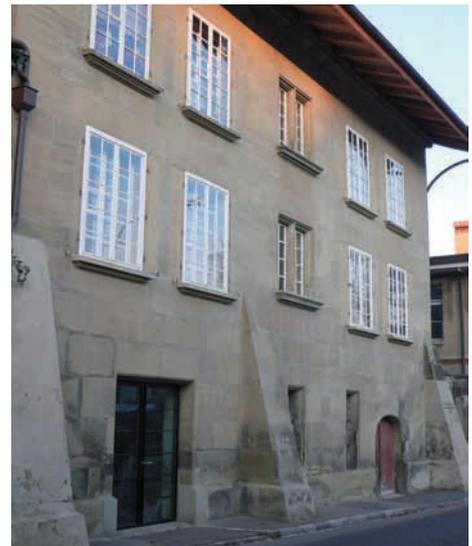
Da bislang keine Erfahrungen über das Verhalten der Restauriermörtel der Münsterbauhütte im salzbelasteten Mauerwerk vorliegen, werden die Versuchsflächen periodisch beobachtet. Die Schäden am Stürlerhaus sind wahrscheinlich hauptsächlich durch Spritzwasser entlang der Altenbergstrasse verursacht. Da diese auch weiterhin anfallen werden, muss dem Verhalten des Restauriermörtels unter der Wirkung dieser Immissionen besondere Beobachtung geschenkt werden. Eine längere Beobachtungszeit wäre wünschenswert.

Ansicht Stürlerhaus in Bern, Schäden durch Strassensalz im Sockelbereich.

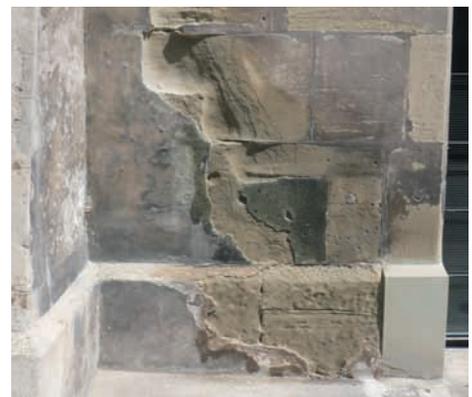
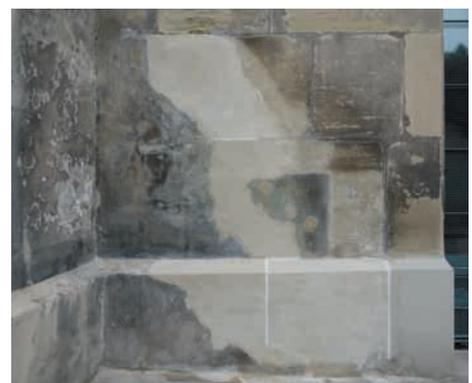
Musterflächen, welche bis auf weiteres beobachtet werden. Das längerfristige Verhalten der erfolgten Massnahmen bildet die Grundlage für die Erarbeitung eines definitiven Restaurierungskonzeptes.

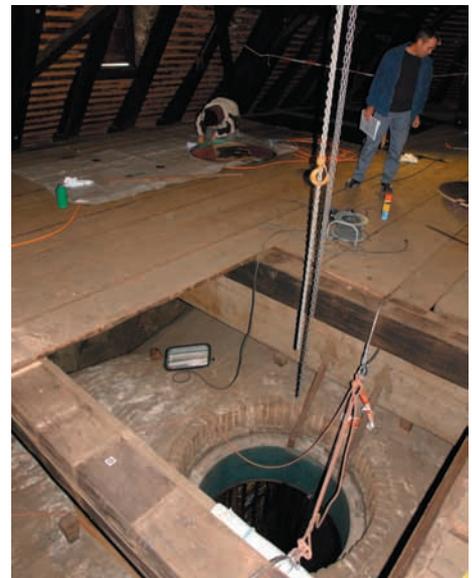
Kontrollgänge wurden auch mit dem Bauingenieur durchgeführt. Besondere Beachtung genoss im Berichtsjahr der Sprengring des Chorgewölbes. Im Zusammenhang mit der Sanierung des Gewölbes um 1910 war über diesem ein Betonträger eingezogen worden, welcher ein befürchtetes Auseinanderklaffen des Chors verhindern sollte und gleichzeitig zur Aufhängung des Sprengrings verwendet wurde. Seit längerem war bekannt, dass diese Aufhängung dem statischen Prinzip der Gewölbe zuwiderläuft. Sie hat denn auch zu Schäden geführt, die nun mittels Rissmarken beobachtet werden. Allfällig notwendige Massnahmen sollen in zirka 5 Jahren im Rahmen der Gewölbesanierung angepackt werden.

von oben nach unten: Entfernung des originalen Deckels aus dem Sprengring des Chorgewölbes / Nach Reklamationen wurde in Windeseile ein provisorischer Digitaldruck angebracht / Rissmarke am Sprengring, welche nun bis zur Restaurierung des Chorgewölbes regelmässig überprüft wird.
