Restaurierung Turmachteck

Oberes Achteck

Unteres Achteck

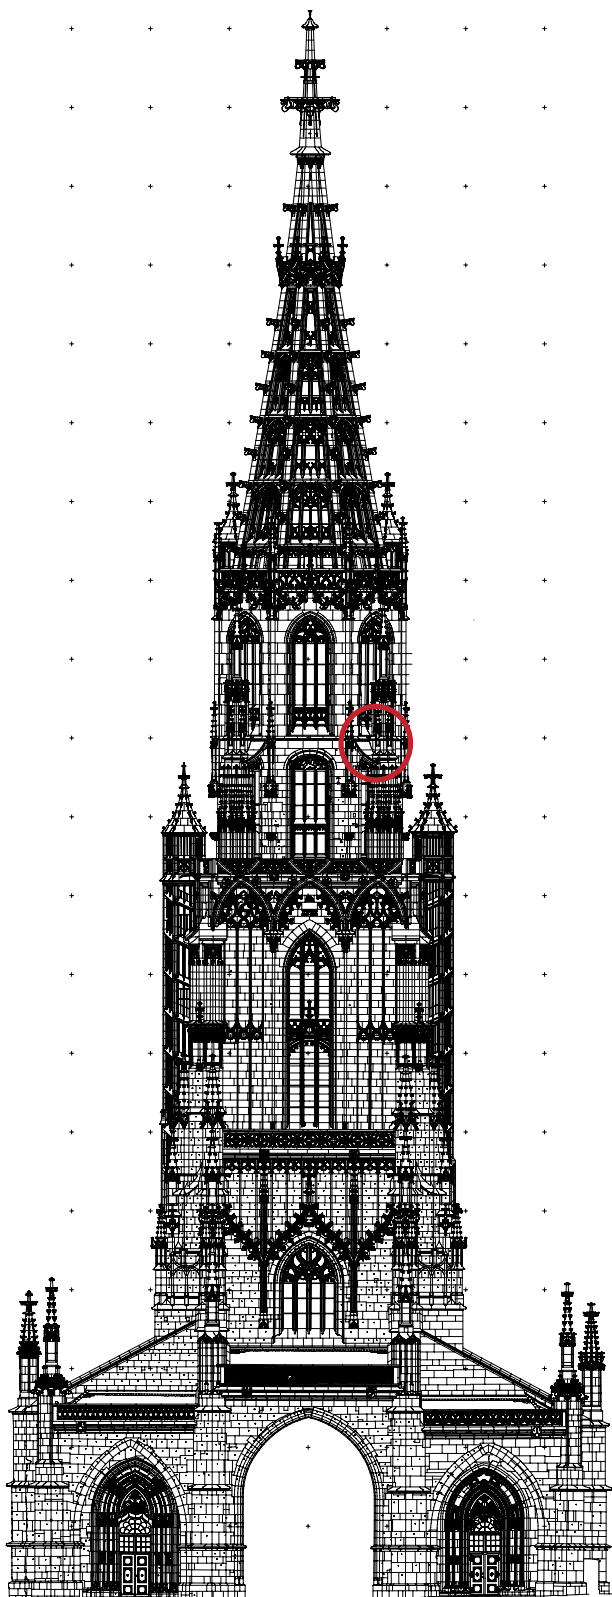
(l.) Lage der Blehabdeckungen am Turm (Westfassade, Plangrundlage: Wolfgang Fischer, D-Müllheim).

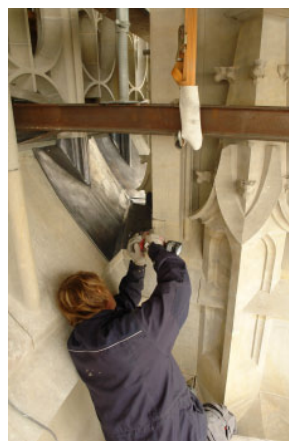
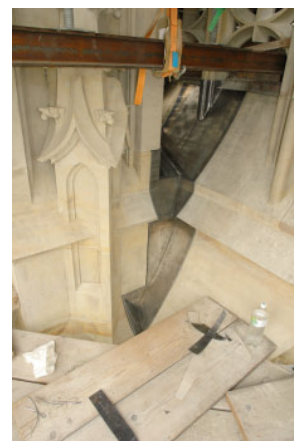
(o.) Abdecken der „Bewegungsfuge“ zwischen Achteck und Eckfialen Süd und Nord. Aufgrund von minimalen Gebäudebewegungen zwischen den freistehenden grossen Fialen und dem Turmkörper haben sich die Fugen hier immer wieder geöffnet. Bleiabdeckungen und Abweisbleche werden in Zukunft das Eindringen von Wasser verhindern.

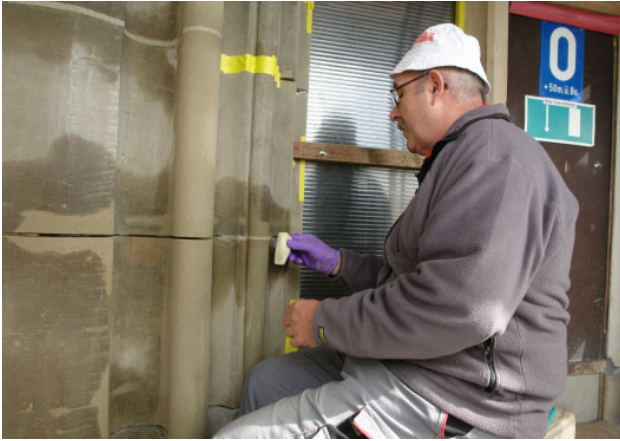
**(o.) Aufmörtelungen und Ausfugen an einem Gewände-
profil am unteren Achteck Süd.**

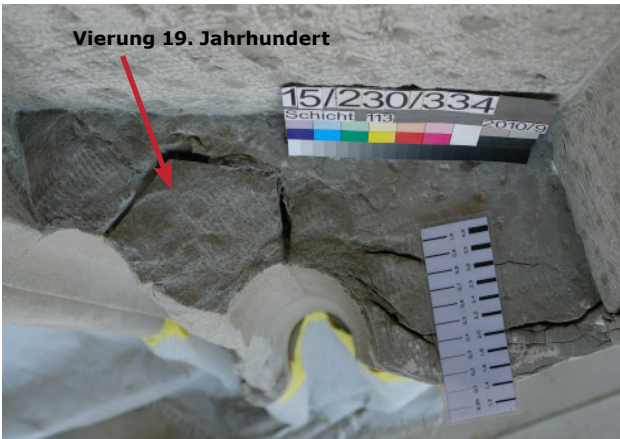
**(u.) Typisches Schadensbild am unteren Turmachteck:
Schalenbildung und Risse. Bereits im 19. Jh. wurde eine
Vierung eingesetzt.**

Die Schäden beruhen auf der erwähnten Einbausituation, der Wetterexposition nach Westen und der Materialbeschaffenheit.

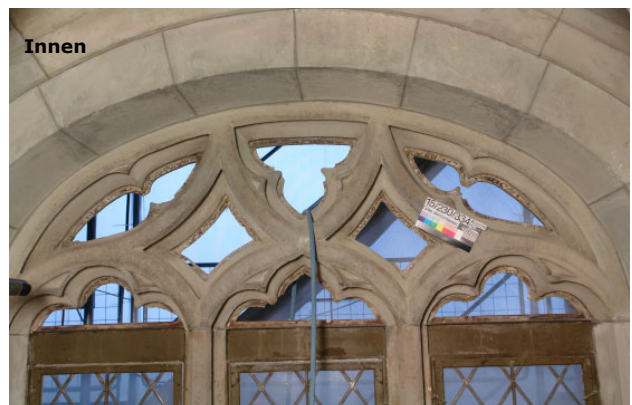
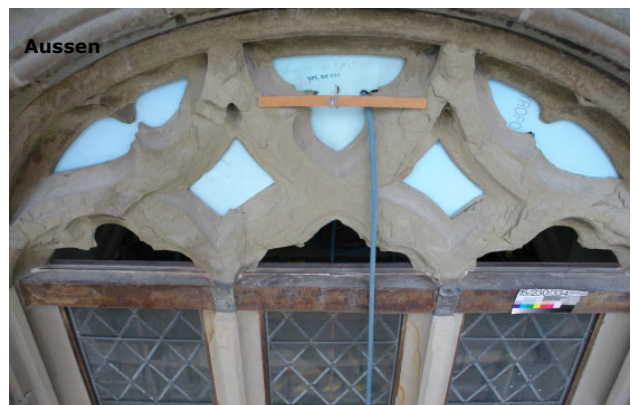
(o.) Fenstermasswerk West, um 1520: Obwohl im Aussenbereich fast komplett zerstört, befindet sich die innere wettergeschützte Masswerkhälfte in tadellosem Zustand.

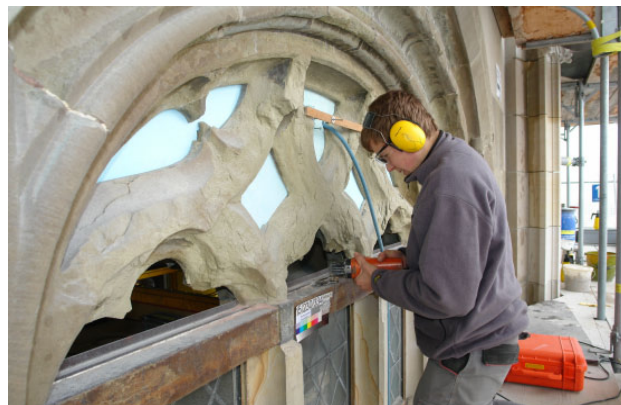
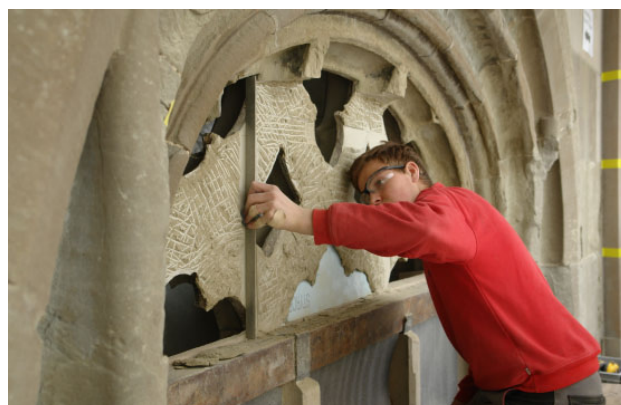
(o. und u.) Vorsichtiger Abbau des äusseren Teils des Masswerks.

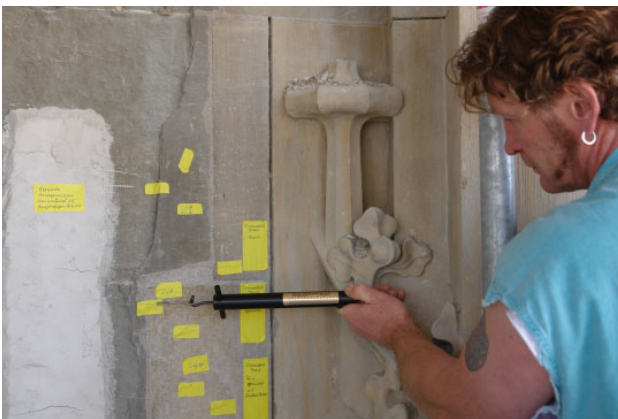
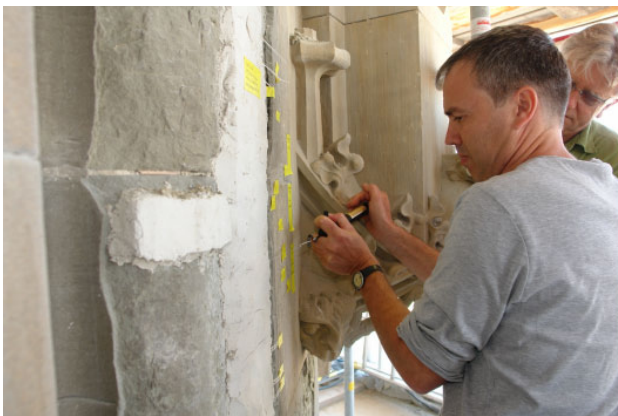
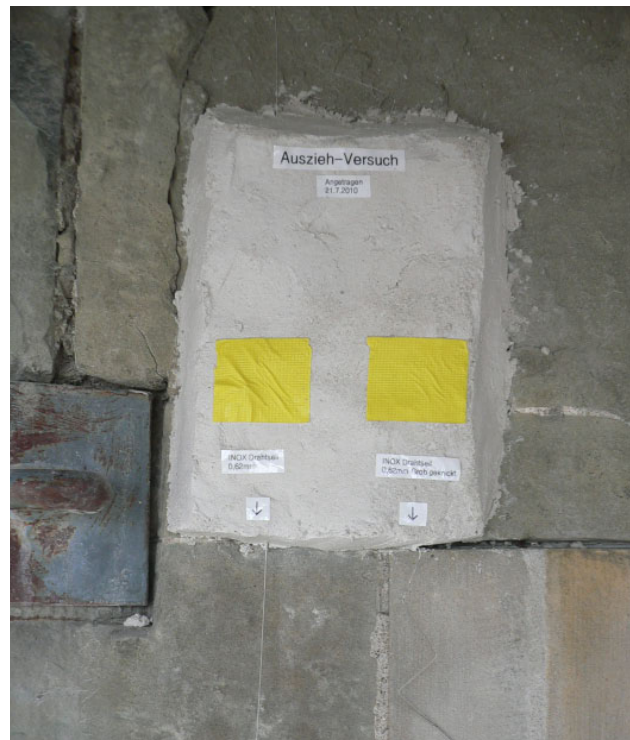
Auszugsversuche an Mörtelarmierungen: Verschiedene eingemörtelte Armierungen (Chromstahlstäbe, Glasfasern) werden bis zum Ausreißen aus dem Mörtel respektive bis zum Zerreißen der Armierung auf Zug getestet.

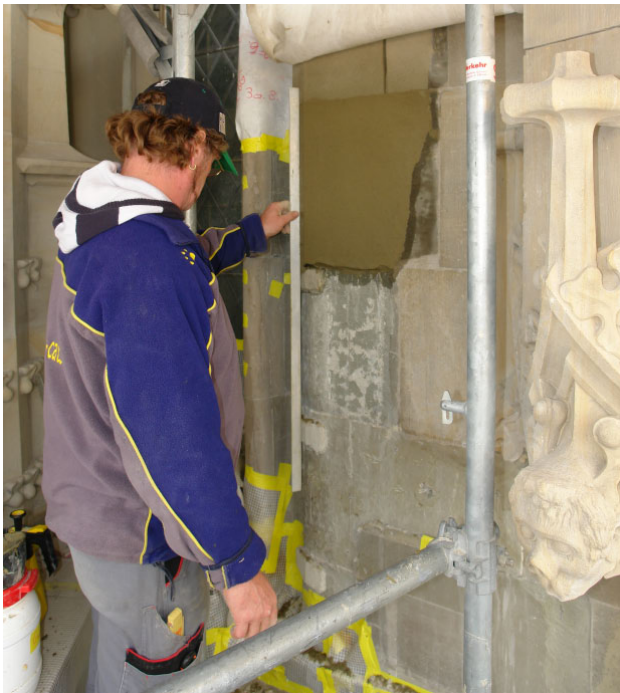
(o.l.) Grosse Herausforderung am unteren Achteck: flächige dünne Aufmörtelungen, welche als Schutzschicht in Bereichen angebracht werden, wo Schalen abgefallen oder in der Vergangenheit abgeschlagen worden sind.

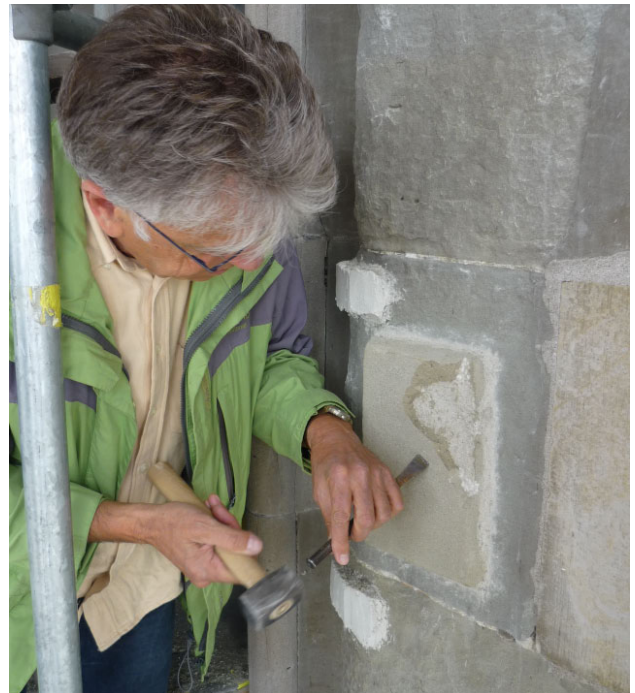
(o.r.) Empirische Überprüfung der Haftung zwischen Kernmörtel und Deckmörtel (ohne Armierung).

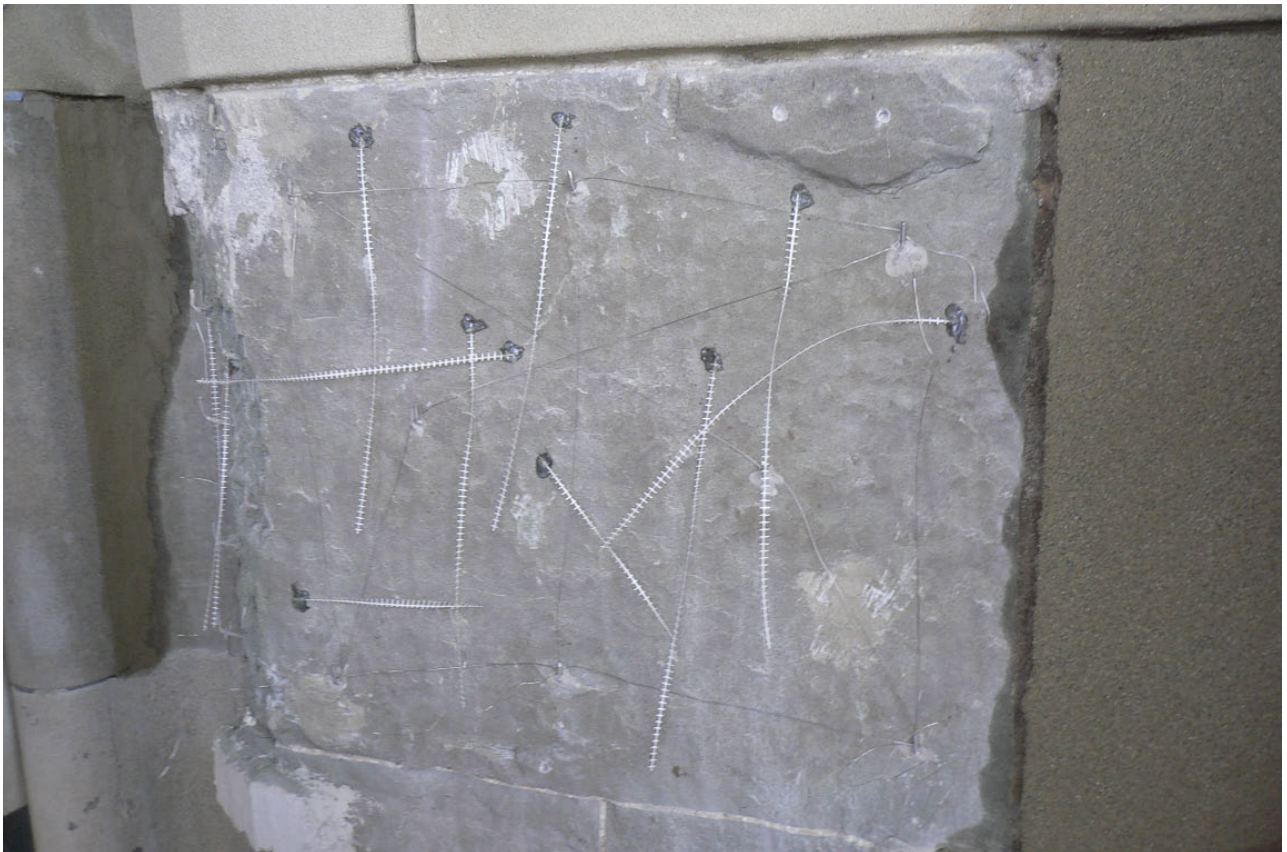
(u.) Versuch zur Armierung einer dünnen grossflächigen Aufmörtelung mittels lose aufgeklebter einzelner Fäden aus einem Glasfasergewebe.

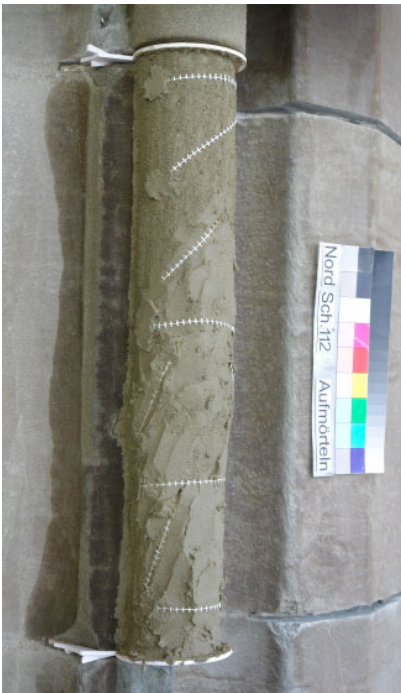
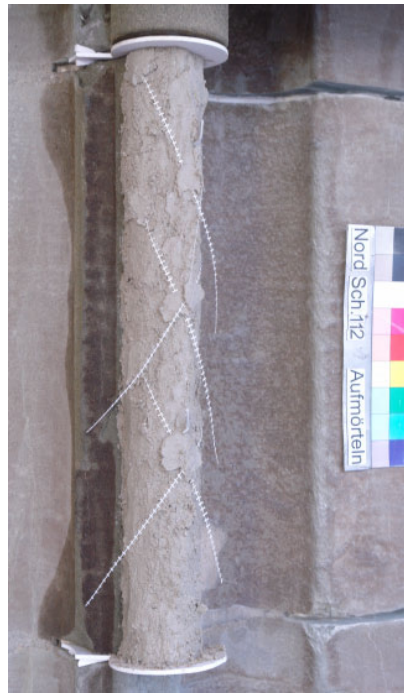
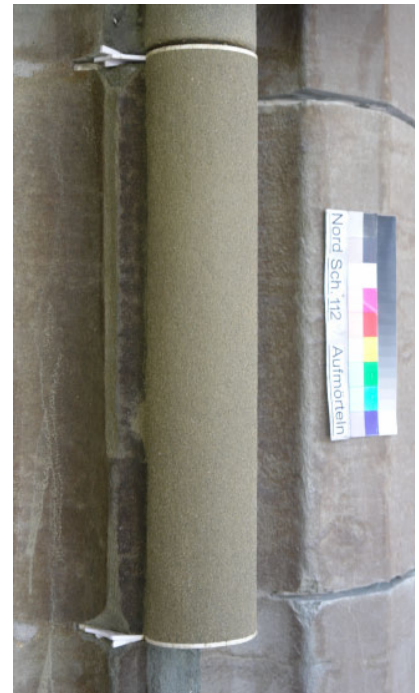
(o.) Erhöhung der Verbindung zwischen Kern- und Deckmörtel mittels eingemörtelter Glasfaserfäden.

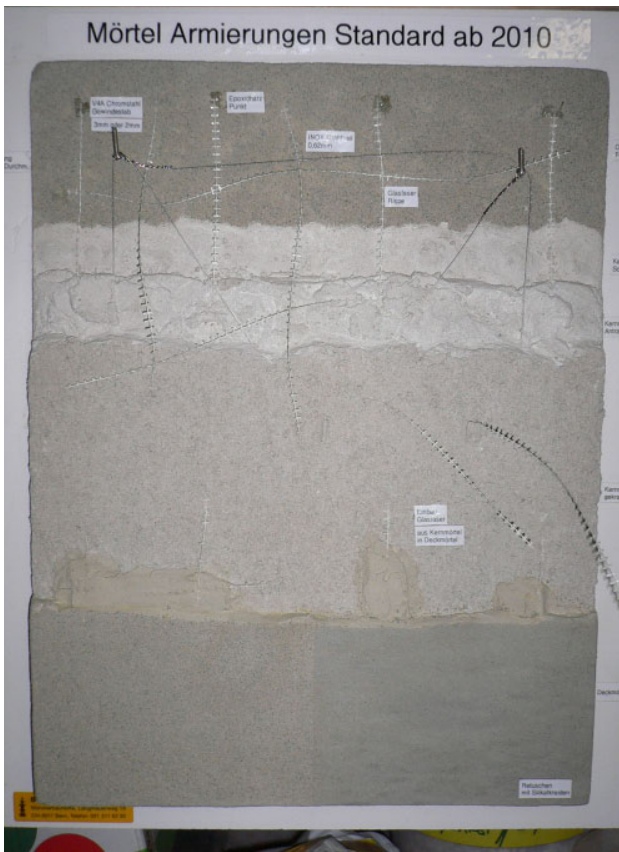
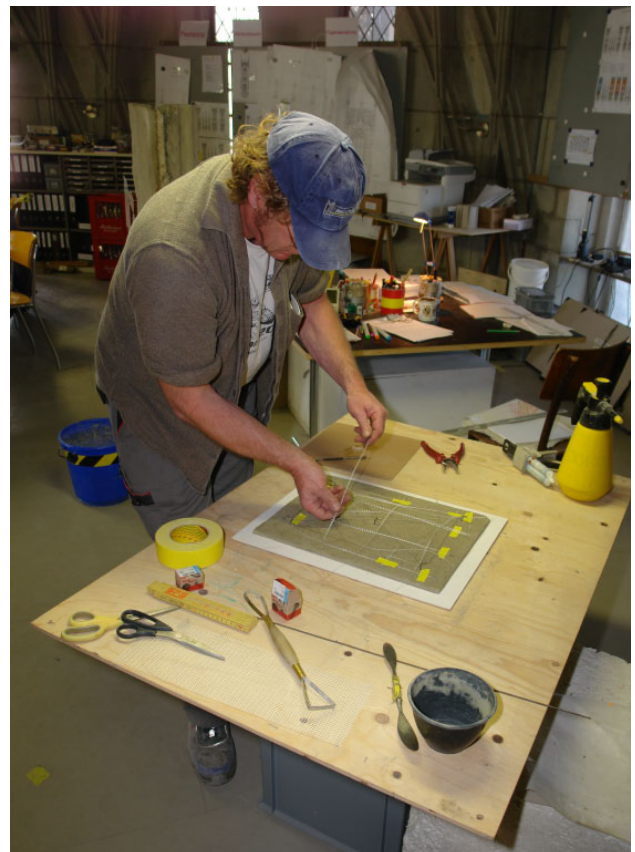
(u.) Nach erfolgter Armierungsoptimierung: Herstellen von Musterplatten als Referenz.
