Instandstellung Turminnenräume

Turmwatch

Haspelboden, Wände und Gewölbeuntersicht

Gewölberaum im unteren Achteck

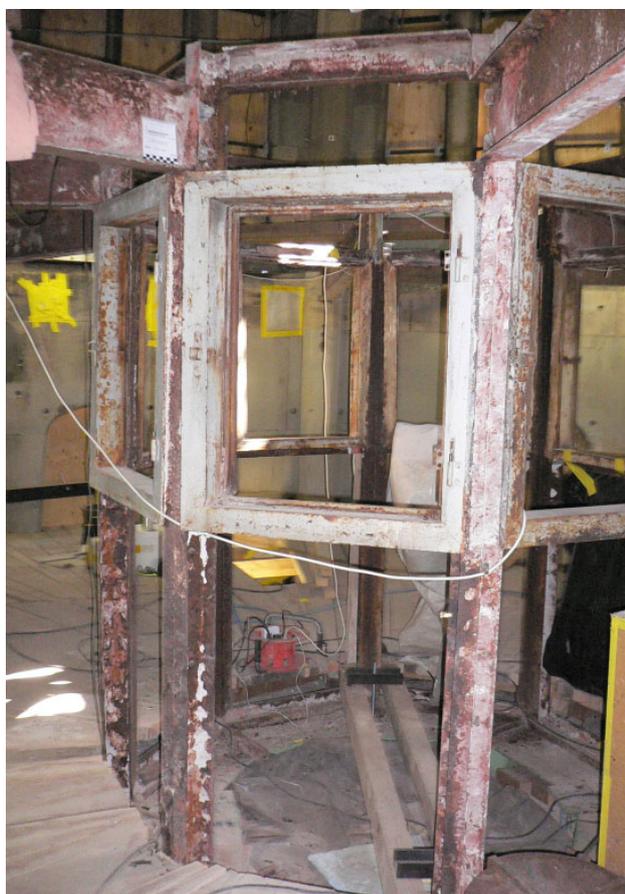
(l.) Zustand der bis 2007 verkleideten Stahlkonstruktion im Turmwatchlokal.

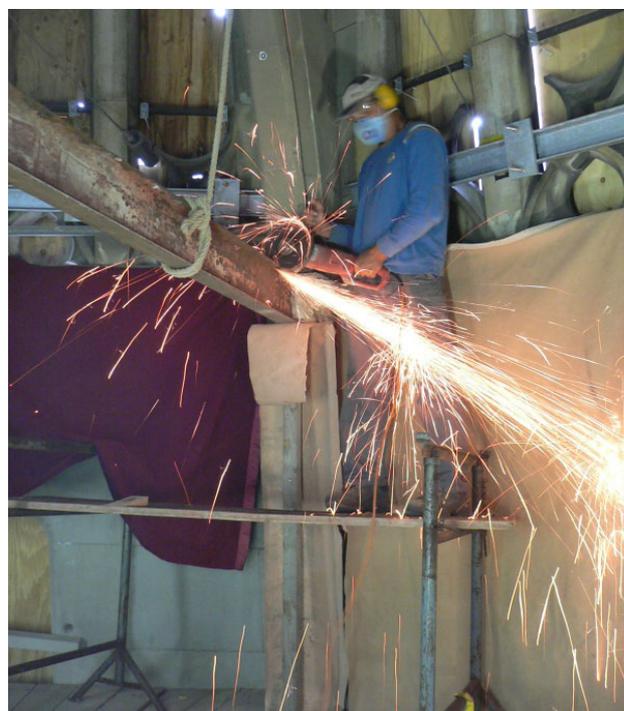
(r.) Die sorgfältige Demontage der Eisenkonstruktion war anspruchsvoll. Der Naturstein wurde mit Tüchern vor dem Funkenflug geschützt.

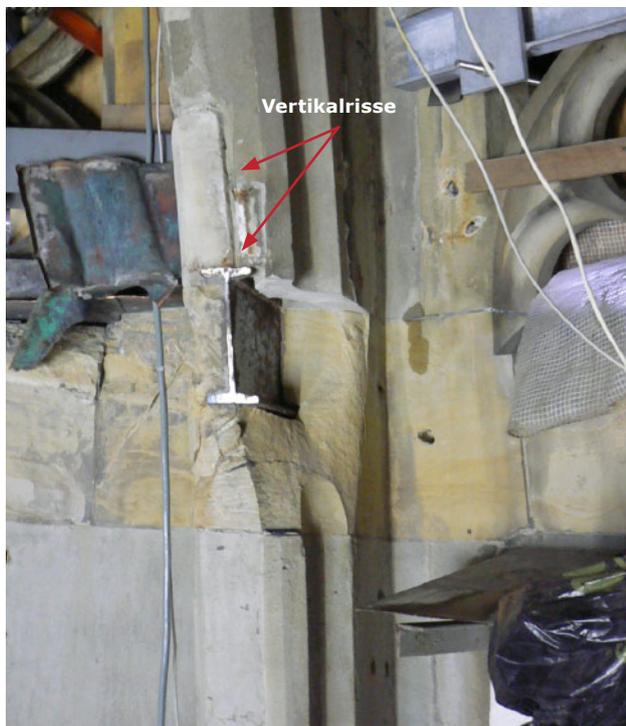
an jenen Stellen verursachte, wo sie in die tragenden Steinrippen des Turmhelms eingebunden war. Auch die vollständig durchgerosteten Stützen der Laterne liessen sich nicht mehr reparieren, weil das Schweißen an diesem alten Stahl nicht möglich ist.

(o.l.) Zwischenzustand nach dem Abtrennen der in die Helmrippen eingelassenen Stahlträger. Der durch die Stahlkonstruktion verursachte Schaden ist nun deutlich sichtbar.

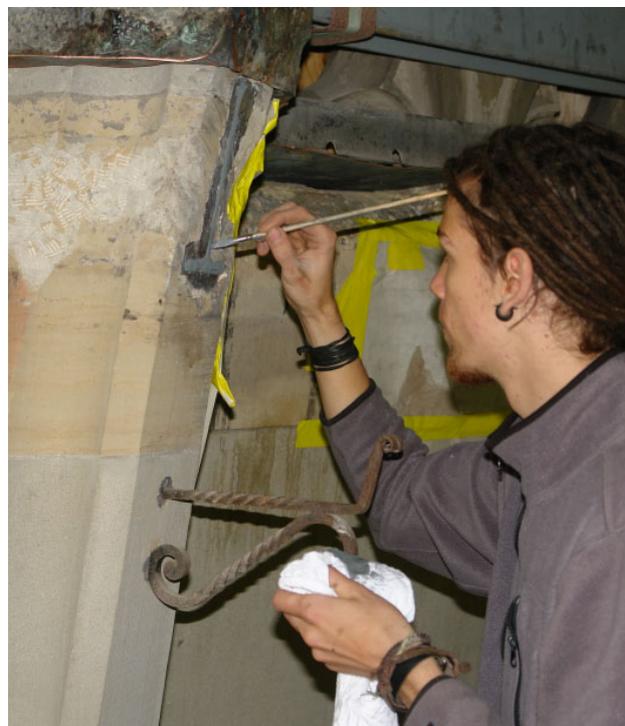
(o.r.) Die im Stein verbleibenden Stahlteile werden mit Rostschutz behandelt. Ein kompletter Ausbau ist ohne massive Beschädigung der Steinrippen nicht möglich.

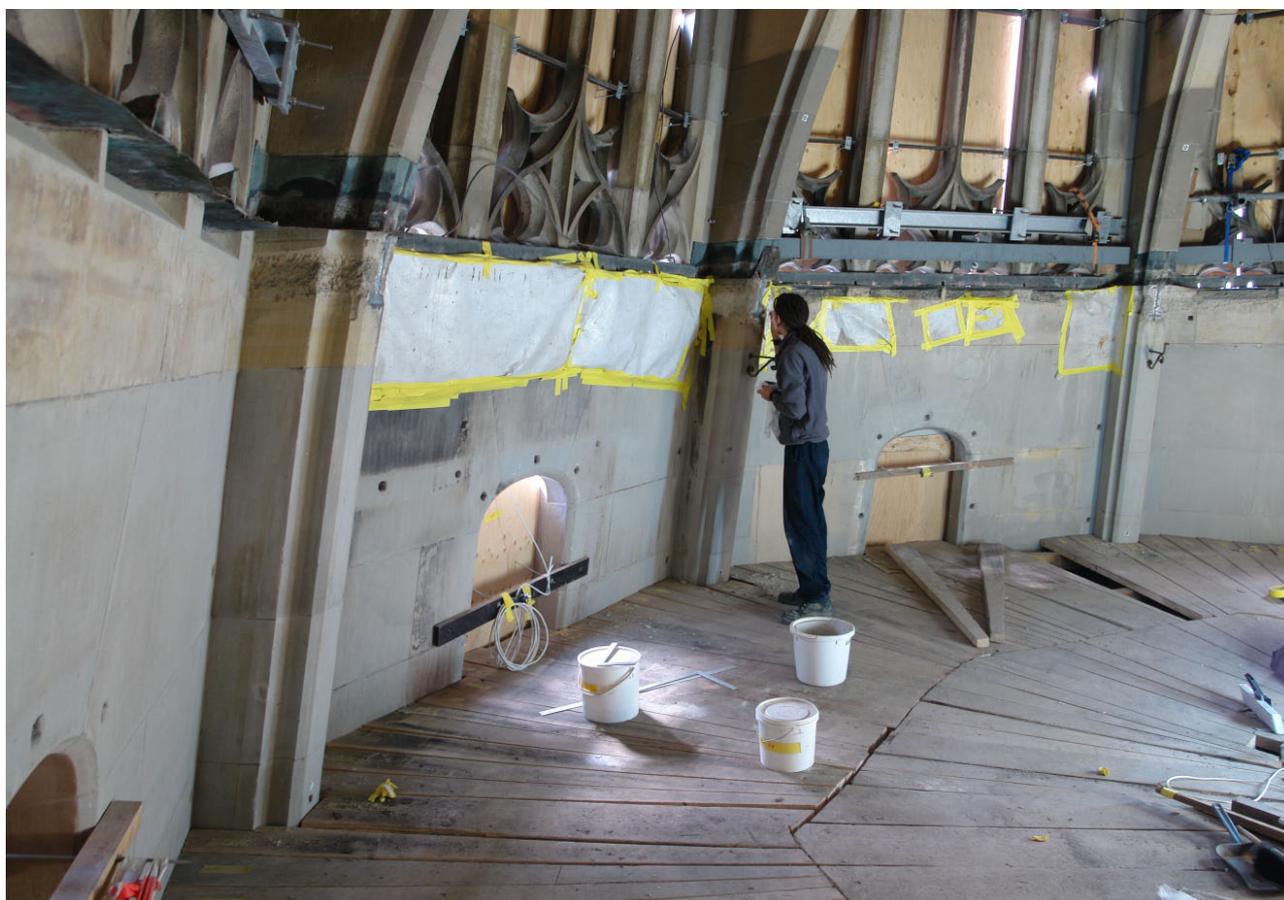
Die Steinrestaurierung im Innern der ehemaligen Turmwatch begann mit der Schadenskartierung. Es wurden verhältnismässig viele, für den Zugsandstein jedoch typische Schäden festgestellt, vor allem Absandungen und grössere Fehlstellen. Da die betroffenen Bauteile wettergeschützt waren, werden als Schadensursache Kondenswasser und Ausdunstungszonen vermutet. Diese bisher nicht zugänglichen Bauteile konnten nun restauriert werden.

(u.) Restaurierung der bisher hinter Täfer liegenden Wandbereiche der Turmwacht.

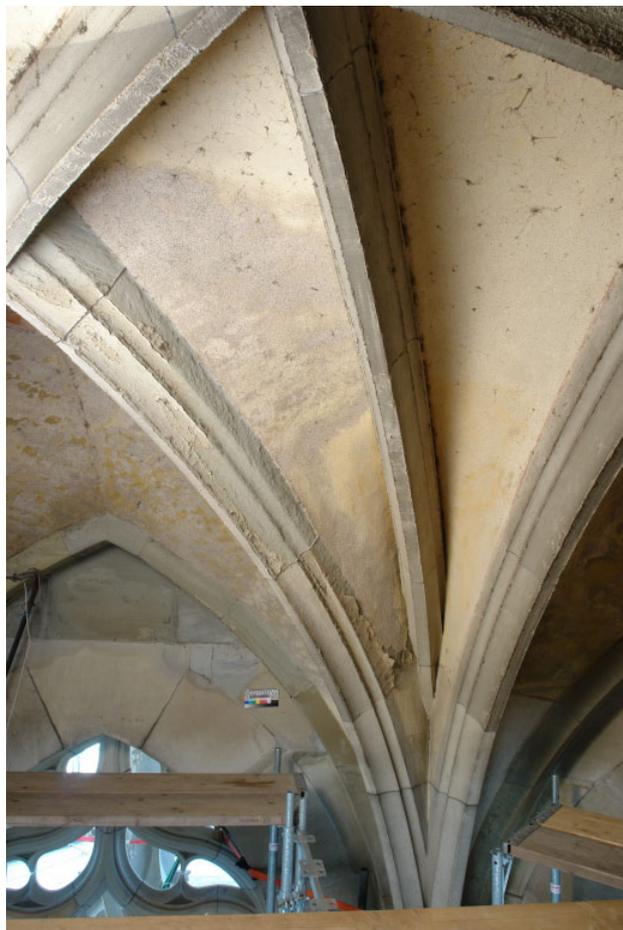
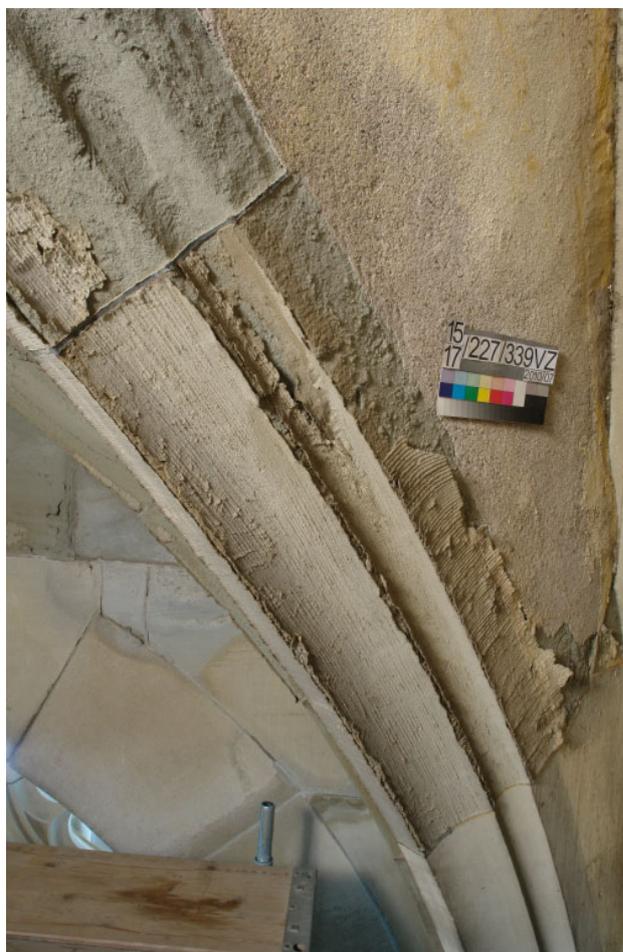
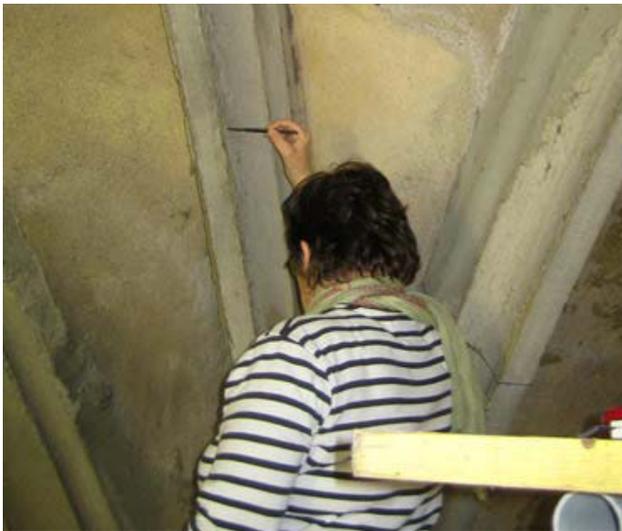
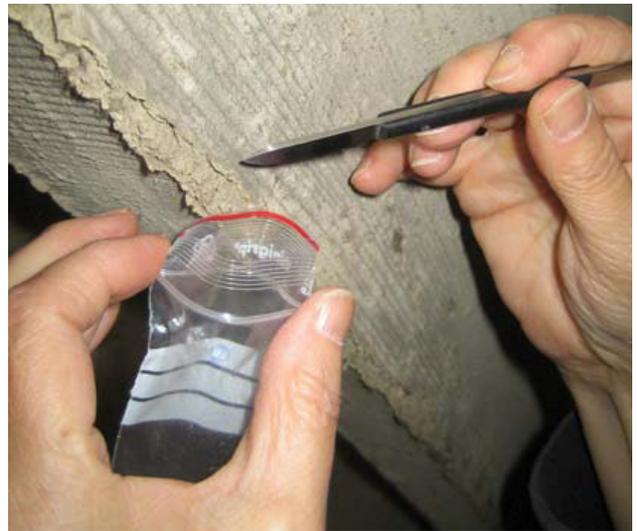
Die Befunde der im ganzen Haspelboden durchgeführten Schadenskartierung zeigten am Gewölbe auffallend starke Schäden. Zu beobachten waren vor allem Vergipsungen an den Gewöl-

berippen aus Berner Sandstein (nicht vom Gurten). Im Putz waren vielerorts durch eindringendes Wasser verursachte Versalzungen zu beobachten. Ein Grossteil des Wassers war durch die Galerien eingesickert, die inzwischen abgedeckt sind. Grosse Bereiche der Gewölbekappen besitzen noch die ursprüngliche ockerfarbene Fassung mit rotem Randstrich, der die Konturen der Rippen begleitet. Die Art der Fassung gleicht, abgesehen vom Farbton, jener des Gewölbes im oberen Achteckraum. Die von der Bauhütte begonnene Schadenskartierung wurde von Flavia Zumbrunn (Praktikantin MA Konservierung-Restaurierung HKB) überprüft und ergänzt.

**Vorzustandsfotos des Haspelbodengewölbes 2010:
Ein Schadensbild mit Seltenheitswert.**

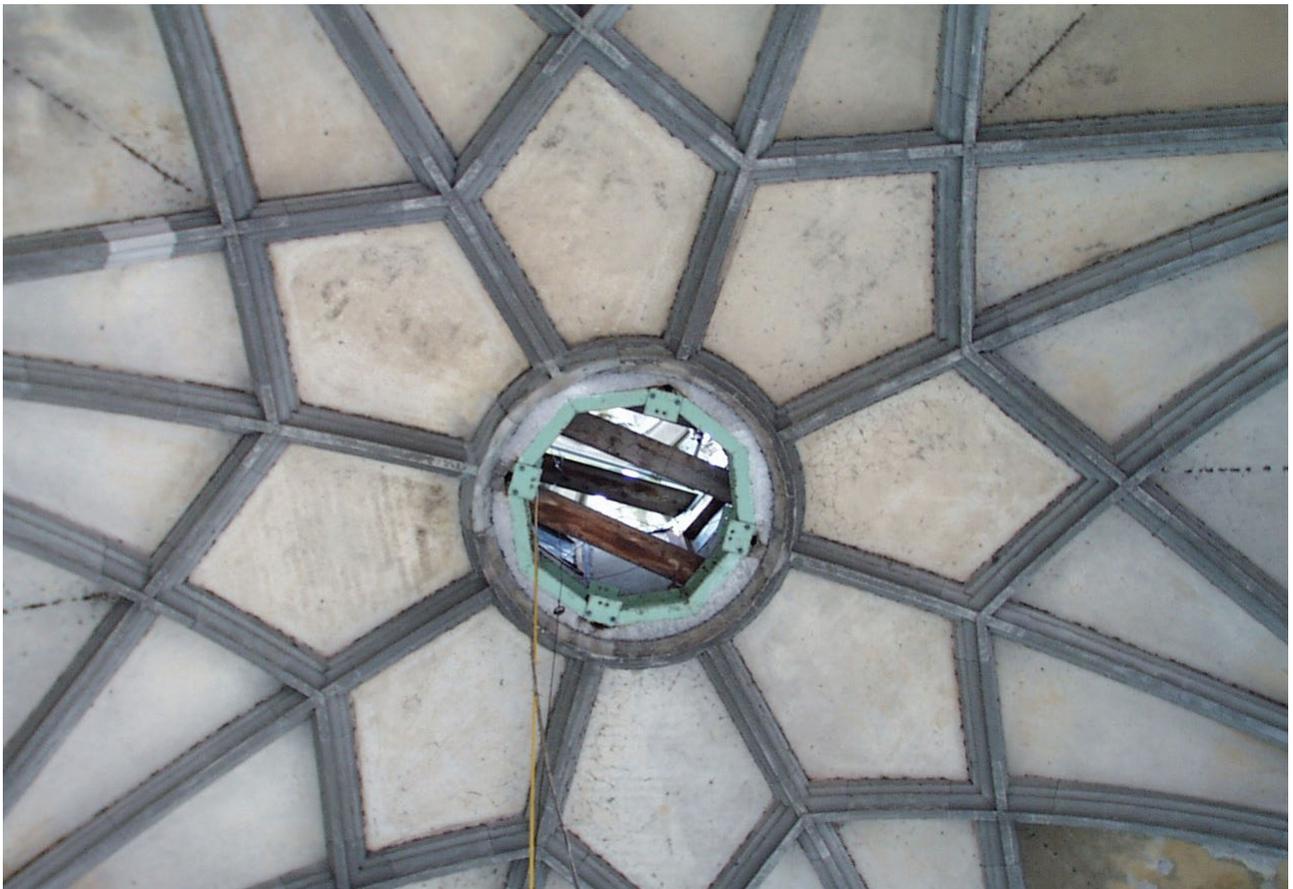
Eine besondere Herausforderung wird die Sanierung des Sprenglings am Haspelbodengewölbe darstellen. Dieser Sprengling war 1993 mit einem vorgespannten Stahlring mit Betonverfüllung verstärkt worden.² Mit der Entfernung der Laterne im Turmwachtgeschoss konnte der Sprengling nun entlastet werden.

(u.) Vorzustand des Sprenglings im Gewölbe des Haspelbodens, aufgenommen während eines Kontrollganges mit dem Bauingenieur 2001.

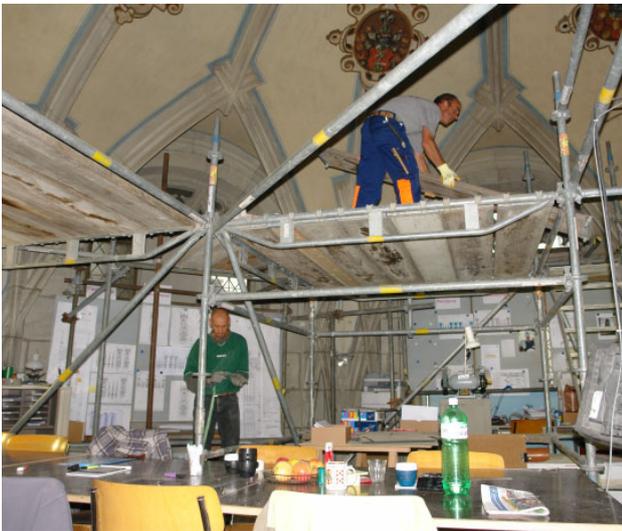
(o.l.) Ende Jahr konnte das Gerüst umgebaut werden, so dass Anfang 2011 das dritte Viertel in Angriff genommen werden konnte. Eine erste fotografische Bestandes- und Schadensaufnahme konnte bereits erstellt werden.

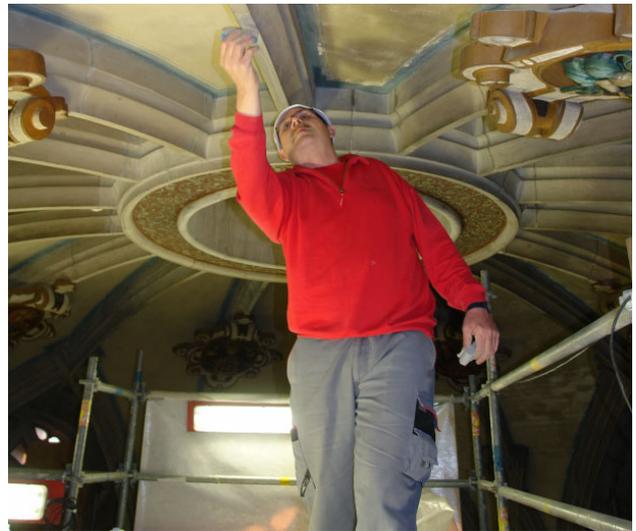
(o.r.) Reinigung der Steinrippen mit Wishab-Schwämmen.

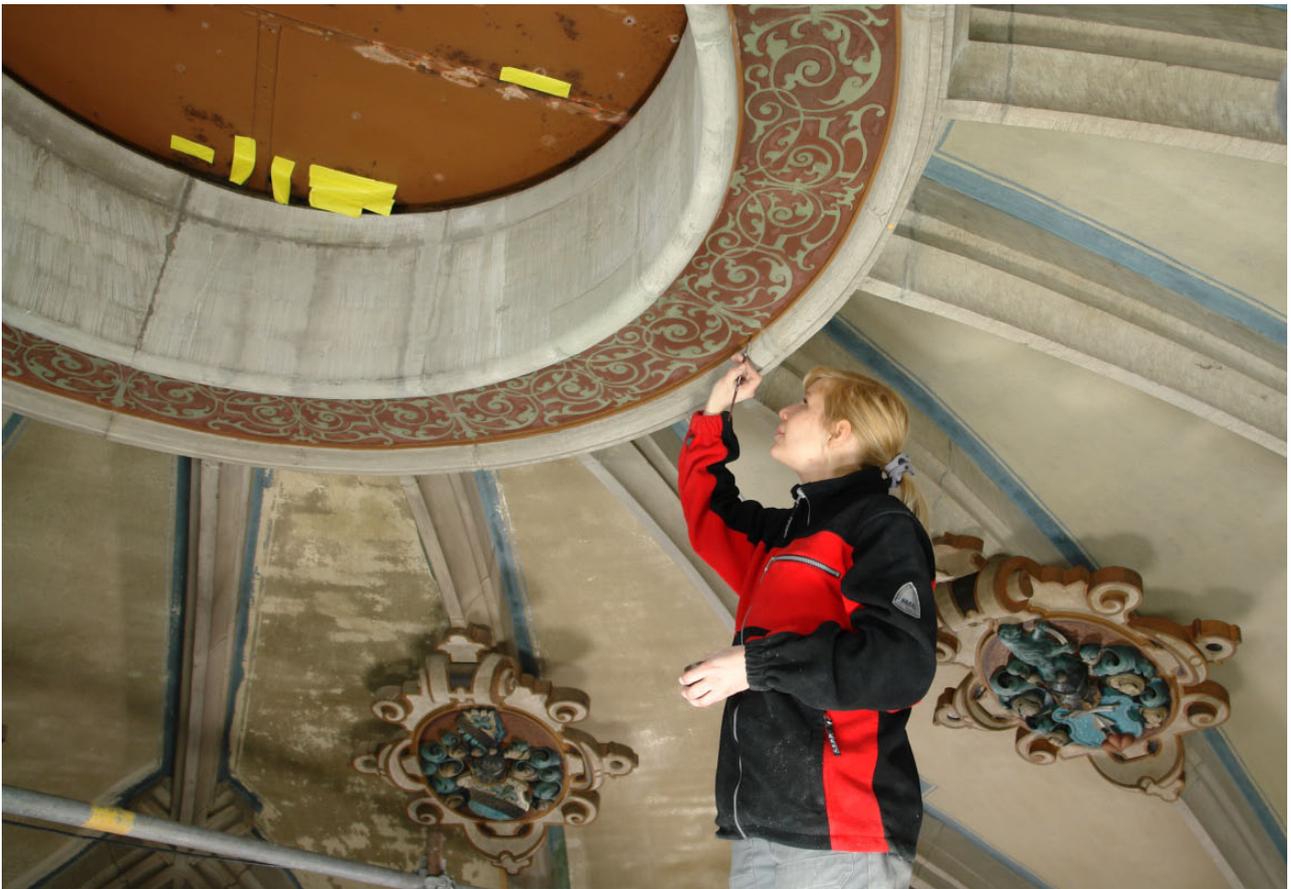
(u.) Retuschen am Sprengring des Gewölbes im unteren Achteck. Links unten im Bild ist der fleckige Vorzustand der Gewölbekappen noch erkennbar.
