Chorfassaden

Die zweite Etappe der Chorrestaurierung aussen umfasste zwei Felder (Mittelfenster und Bibelfenster) sowie die beiden Chorpfeiler 235 und 115. Schwerpunkt waren die Zierteile, die verhältnismässig aufwendig restauriert werden mussten. Anzutreffen waren Riss- und Schalenbildungen bis hin zu Fehlstellen an den aus dem frühen 20. Jahrhundert stammenden, in den 1950er Jahren überarbeiteten Bauteilen. An den Wandflächen und Fenstermasswerken aussen konnte der Bestand dank geringerer Schäden mit bescheideneren Massnahmen restauriert werden.

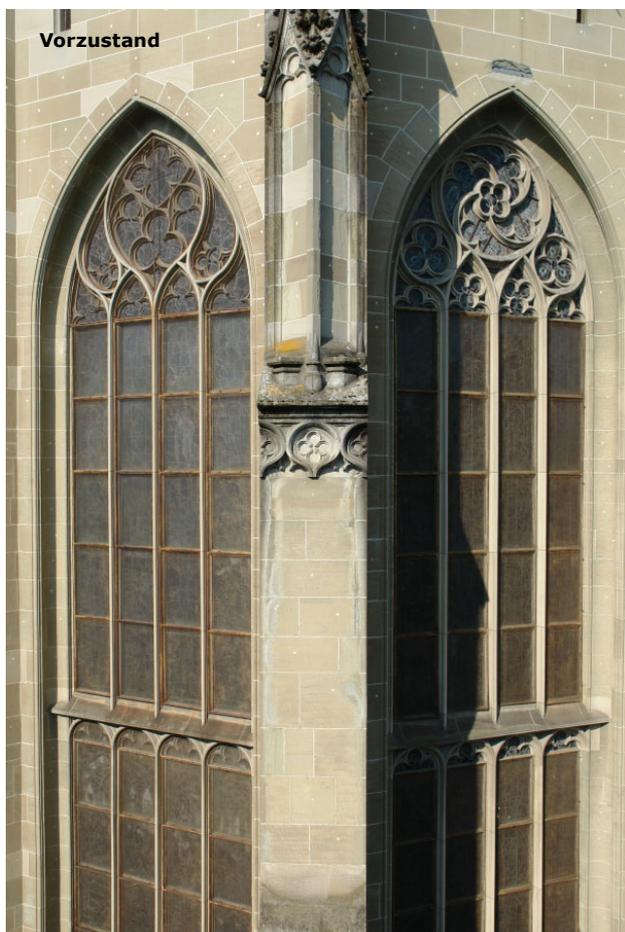
Die Überdeckung des Ringankers war mit der Überarbeitung um 1950 massgeblich reduziert worden. Aufgrund einer durch den Ringanker verursachten Rostsprengung war über dem

Fensterbogen des Bibelfensters ein Stück der verbleibenden Überdeckung ausgebrochen. Dieser seit längerem bestehende Schaden war anlässlich von Führungen jeweils als anschauliches Beispiel gezeigt worden.

(o.) Kleine Ursache grosse Wirkung: (l.o.) Die Abstützung des Wasserspeiers mit ungenügender Abtropfnase zog das Wasser in Richtung Fassade und war die Ursache für die Abplatzung am Scheitel des Bibelfensters / (l.m.) Detail des Schadens durch Rostsprengung im Bereich des Ringankers über dem Fensterscheitel / (r.o.) Das Problem wurde mit einer kleinen wasserabweisenden Blechmanschette gelöst.

Der frei liegende Teil des Ankers wurde nun rostschutzbehandelt und anschliessend wieder zugemörtelt. Auf eine Sondierung, wie sie 2008 vorgenommen worden war³, wurde verzichtet. Wie bereits bei den in den letzten Jahren restaurierten Chorpfeilern wurden auf den Krabben der Wimperge feine Rissnetze festgestellt. Die Risse sind so fein, dass sie mit herkömmlichen Methoden nicht saniert werden können. Damit der absehbare Schadensprozess trotzdem verzögert werden kann, wurden die Risse mit einem Ölanstrich abgedeckt und somit

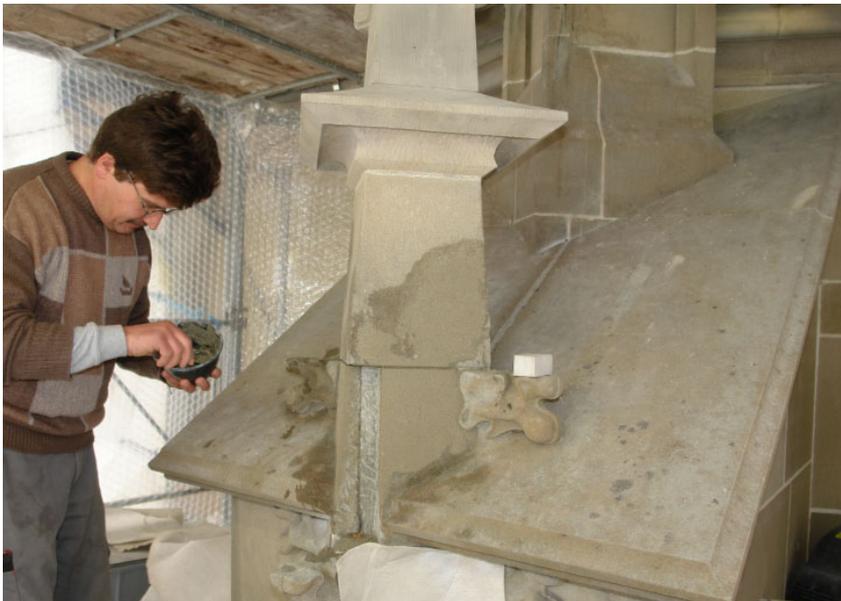
Seite 24:
 (o.) Aufmörteln an der Abdachung /
 (m.) Anbringen und Anpassen von
 Schutzabdeckungen aus Blei durch
 die Spengler / (u.) Detail eines Ab-
 weisbleches vor einer Fiale.

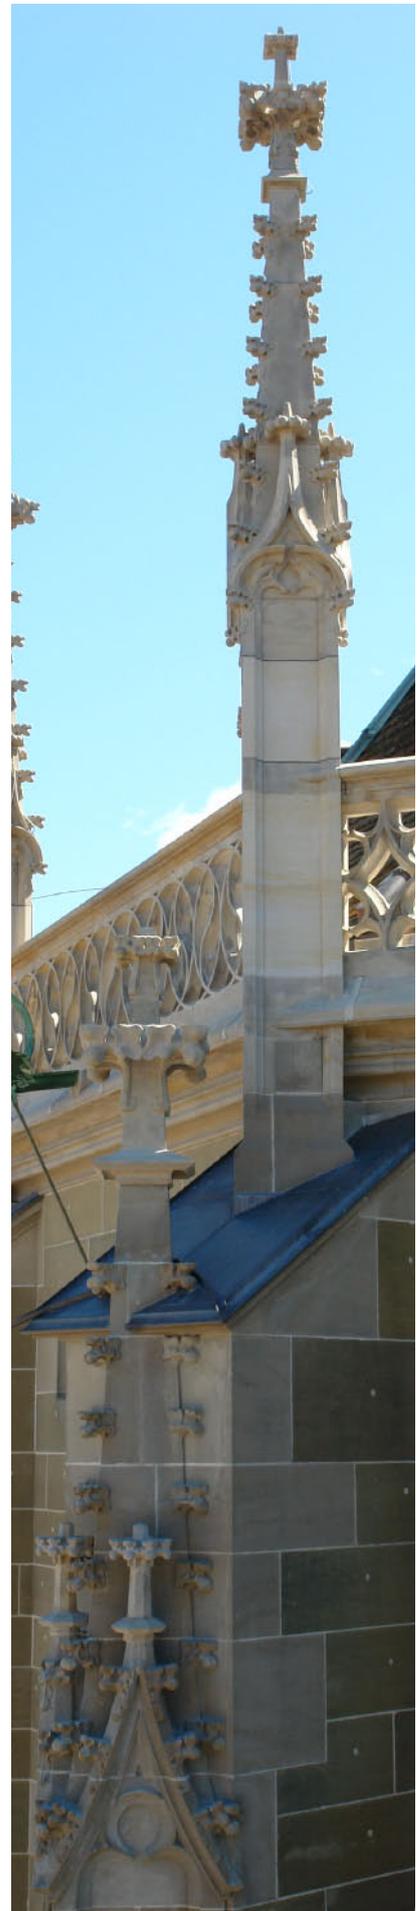
(r.) Schlusszustandsfoto Chorpfei-
 ler 115/235/311-317 Nordseite ab
 Hebebühne, August 2010. Von unten
 sind die Wasserabweisbleche kaum
 sichtbar und daher nicht störend.

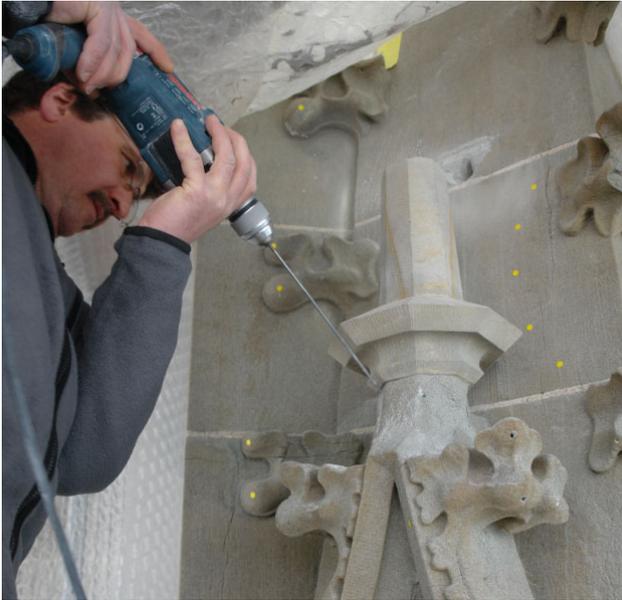
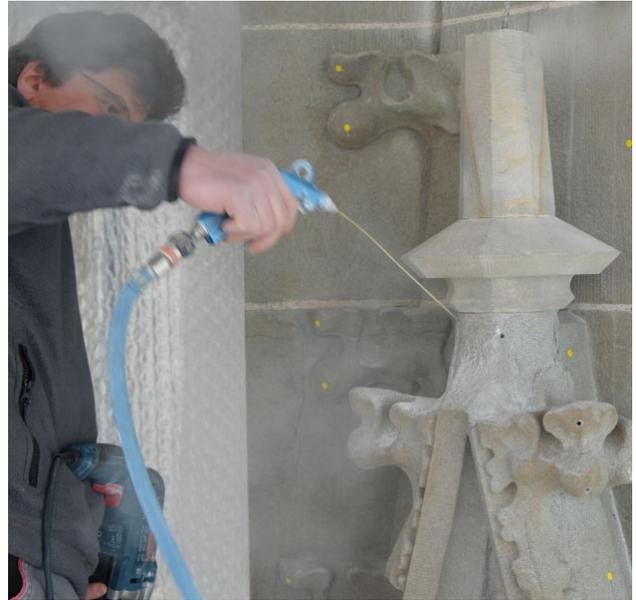
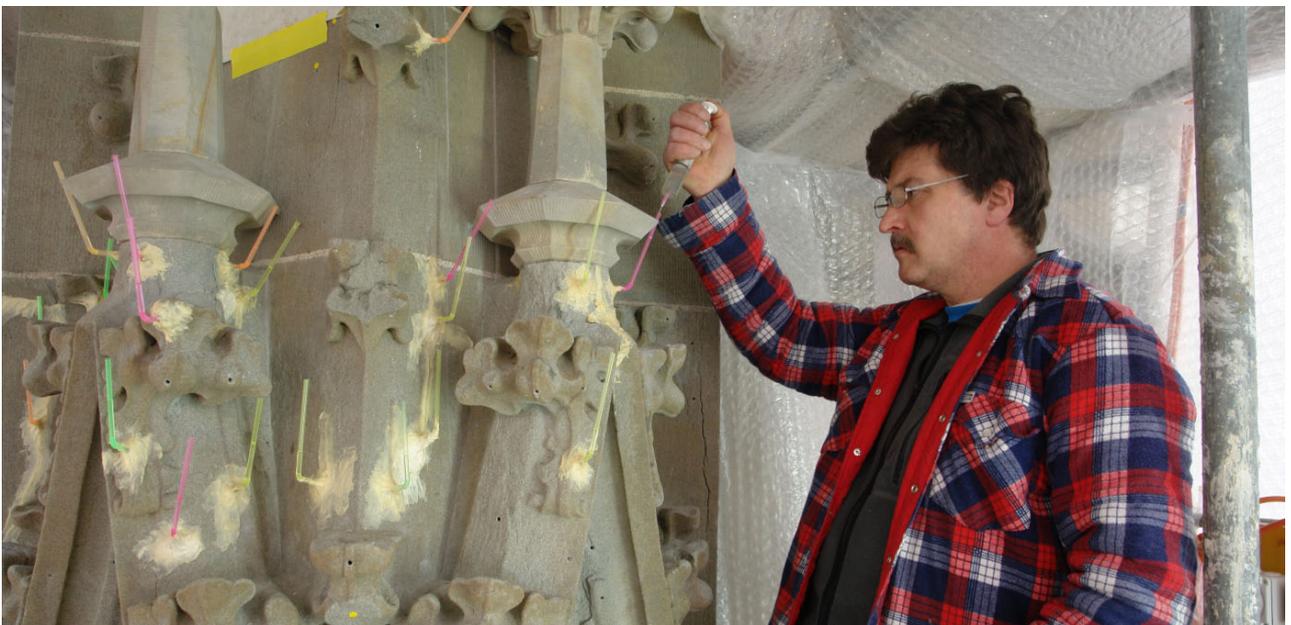
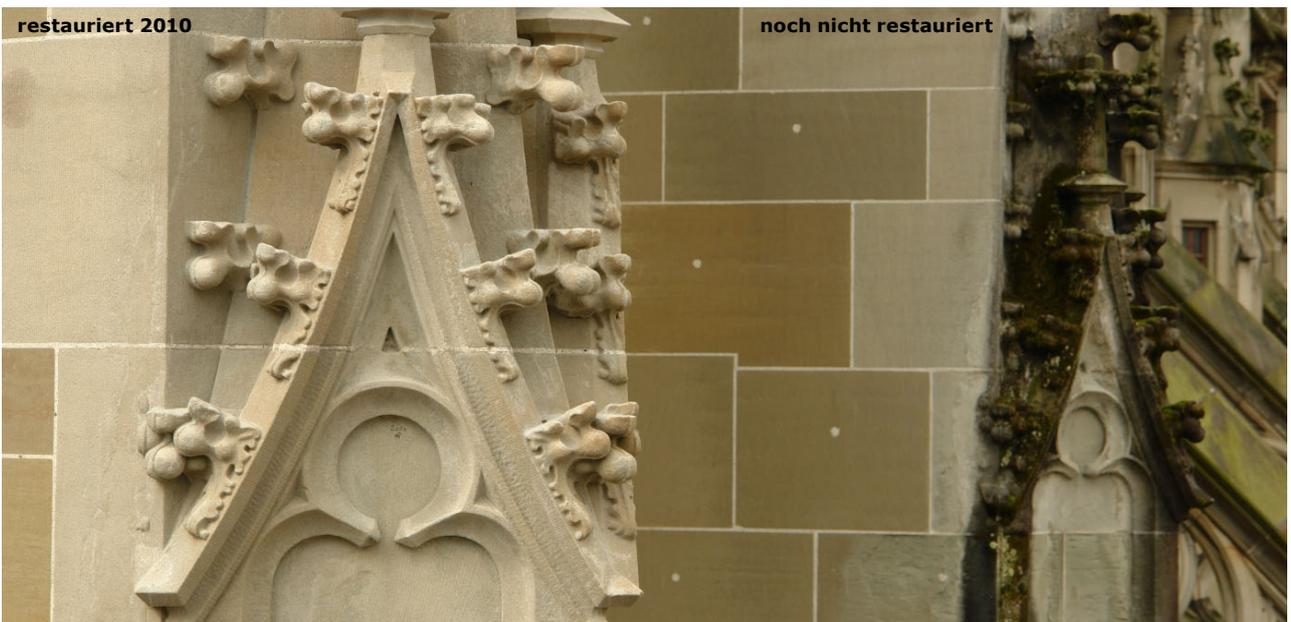
Seite 25:
 Hinterfüllen von Hohlstellen.
 (l.o.) Bohren von „Zugängen“ zu den
 tiefer liegenden Hohlstellen /
 (r.o.) Ausblasen der gebohrten
 Löcher / (m.) Einbringen der Füllmas-
 se / (u.) Restaurierter und noch nicht
 restaurierter Bereich am nordöstli-
 chen Chor.

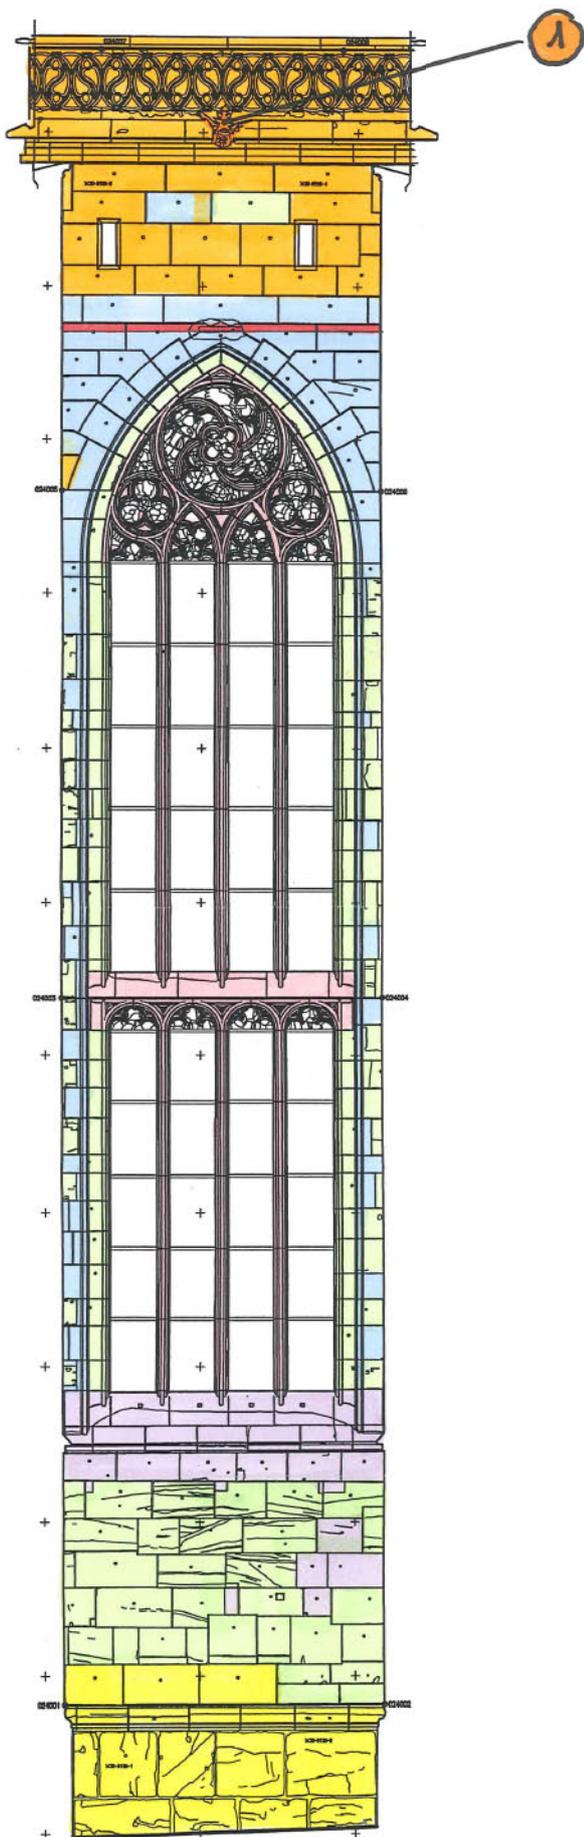
Archivrecherche betreffend den zu restaurierenden Berei-
 chen, ergänzt mit Erkenntnissen am Bau (Vorabzug Marcel
 Maurer, Winter 2009/2010). Plangrundlage: W. Fischer
 Fotogrammetrie.

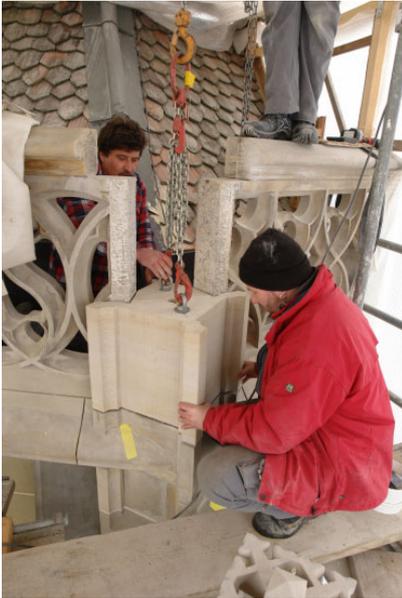
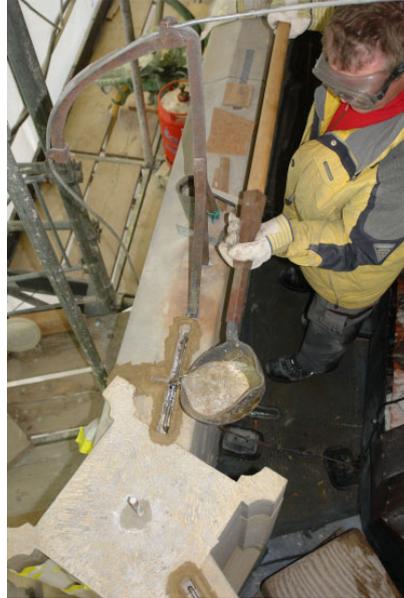
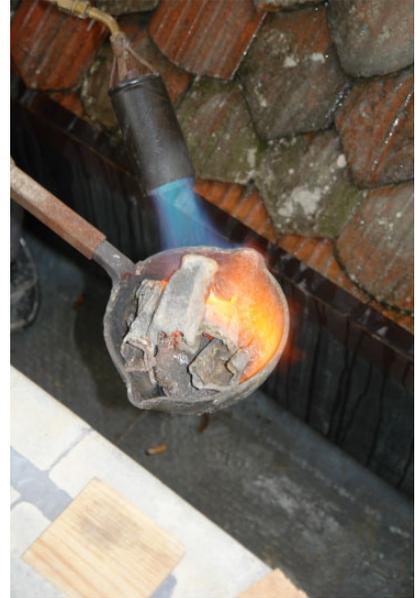
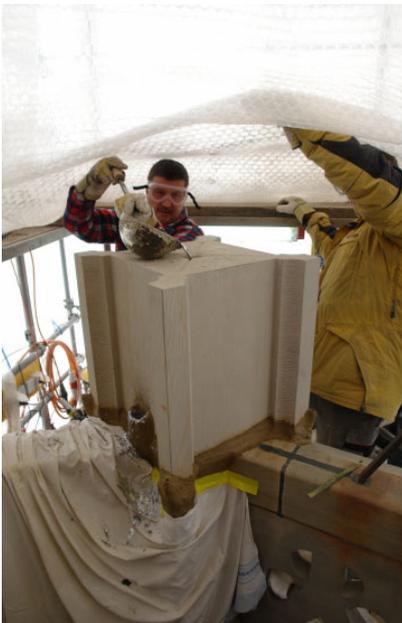
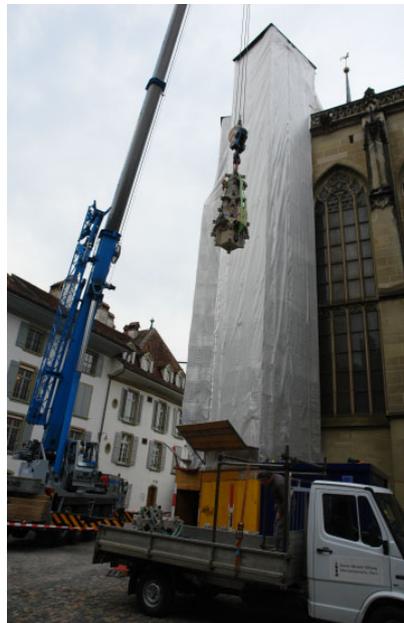
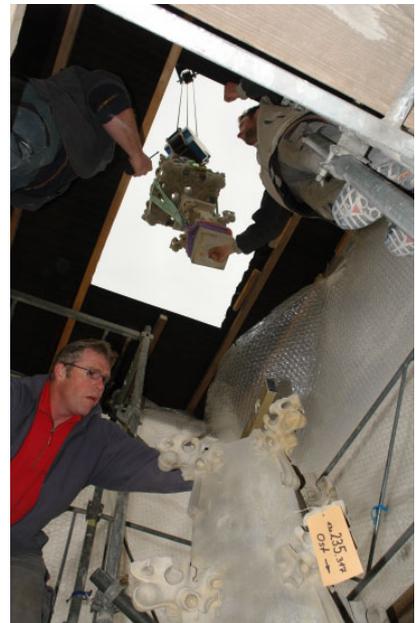
Impressionen vom Aufsetzen und Verbleien von zwei weiteren restaurierten Chorfiolen und der neu gehauenen Schaftstücke. Die einzige noch fehlende Fiale wird im Zuge der letzten Restaurierungsetappe am Chor 2011/12 wieder aufgesetzt.

Die in den letzten Jahren in der Bauhütte restaurierten Fialen wurden durch je zwei neu gehauene Schaftstücke aus Obernkirchener Sandstein ergänzt und anschliessend mit dem Pneukran wieder aufgesetzt. Die Fialen wurden wie üblich verbleit. Von den fünf 2004 entfernten Fialen⁴ stehen somit vier wieder an ihrer ursprünglichen Stelle.
