Monitoring, Kontrollgänge

Westseite des Turmvierecks

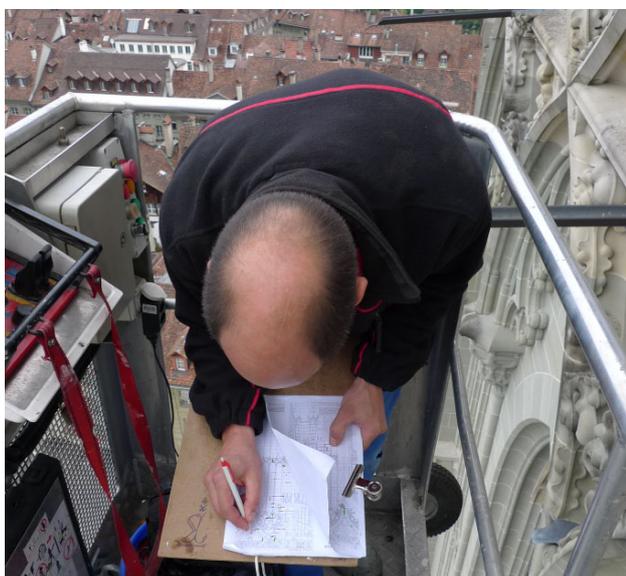
Der Befund zeigte an den damals versetzten Bauteilen gerissene Fugen. Da dieses Schadensbild bereits seit 2008 bei Kontrollgängen im Seil erkannt und dokumentiert worden war, wurde im Hinblick auf die genauere Untersuchung eine Spezialhebebühne zugemietet. Das Gerät ist die grösste Hebebühne, welche noch von unseren Mitarbeitern selbst gesteuert werden kann. Die Massnahmen dauerten eine Woche. Bei den Arbeiten wurde eine Schadensdokumentation angefertigt.

(o.) Fotodokumentation und minimaler Bauservice (links: Sanierung von gerissenen Fugen).

Nebst der detaillierten Überprüfung wurden dringendste Pflegemassnahmen durchgeführt. An einigen beschädigten Fugen, besonders an Stellen, die durch Schlagregen stark bewittert sind, wurden die Fugenmörtel ausgetauscht. Dabei kam ein Sumpfkalkmörtel auf Grundlage einer Rezeptur von Urs Zumbrunn zur Anwendung, welcher seit 2004 für Fugen am Achteck verwendet wird.

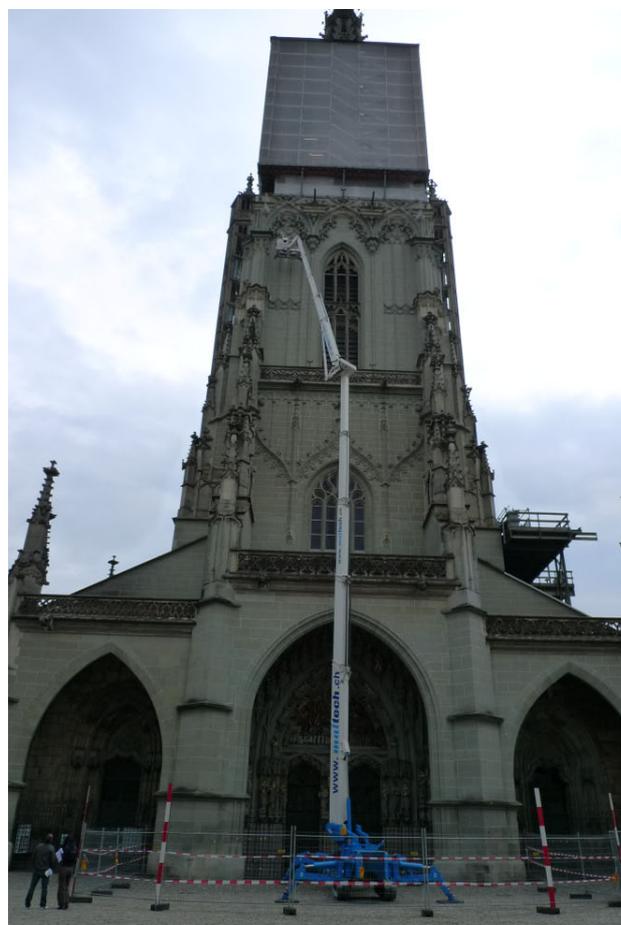
(l.) Grobkartierung des aktuellen Zustandes von der Hebebühne aus.

(r.) Hebebühne vor dem Hauptportal.

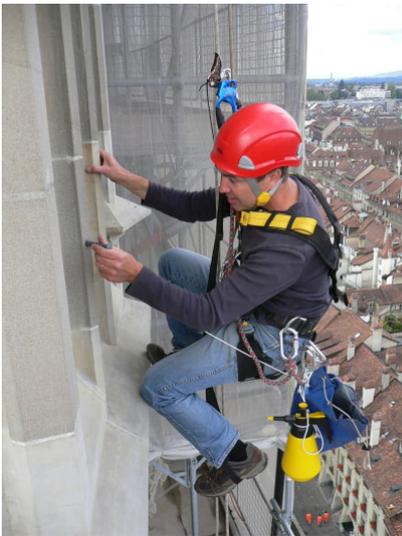
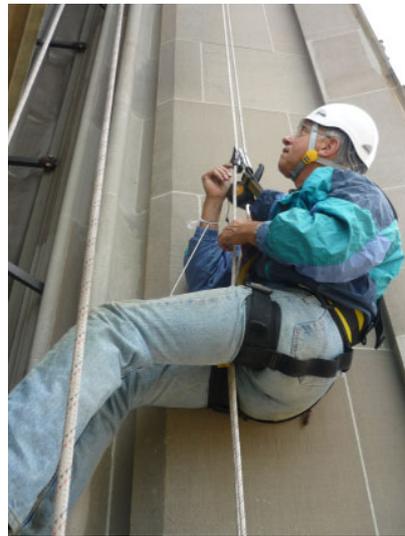
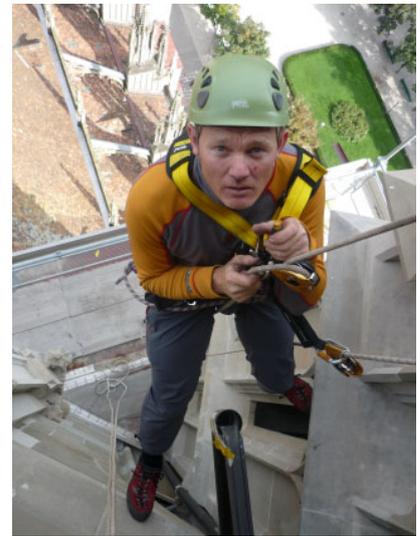
An der nördlichen und östlichen Fassade des Turmvierecks wurde im Berichtsjahr eine erste grobe Schadensdokumentation erstellt, bei der die Mitarbeiter „im Seil hängend“ zum Einsatz kamen. Die betroffenen Bauteile stammen aus der Renovierungskampagne um 1965. Festzustellen sind Absandungen und Rissbildungen. Es wurde beobachtet, dass in einigen Bereichen stärkere, wenn auch nicht dramatische Schäden vorhanden sind, die einen baldigen Eingriff erfordern. Die Massnahmen sollen auf kleinen lokalen Gerüsten und möglichst gleichzeitig mit der Helmsanierung durchgeführt werden, damit sich der Turm nach der Entfernung des Helmsgerüsts wieder einmal in gerüstfreiem Zustand präsentieren wird.

(v.o.n.u.) Typische Schadensbilder am Viereck Ost: Organischer Bewuchs und beginnende Schalenbildung / Schäden in Ausdunstungszonen / Offene Fugen.

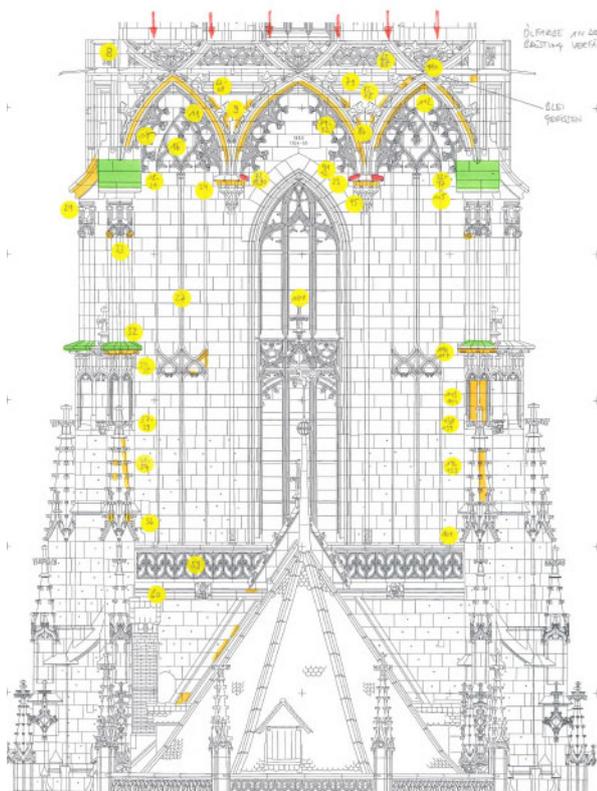
Berner Münster
Viereck Ostseite
Kontrollgang 14.09.2010
Ausführung durch M. Schwegler, K. Brigger und P. Vissak
22.9.2010 1.14/AE 64000000
Balken/KL Werten/Schuppen + Foto

(l.) Grobübersicht über die beim Kontrollgang vom 14. September 2010 gemachten Befunde (Turmviereck Ost, renoviert 1965).

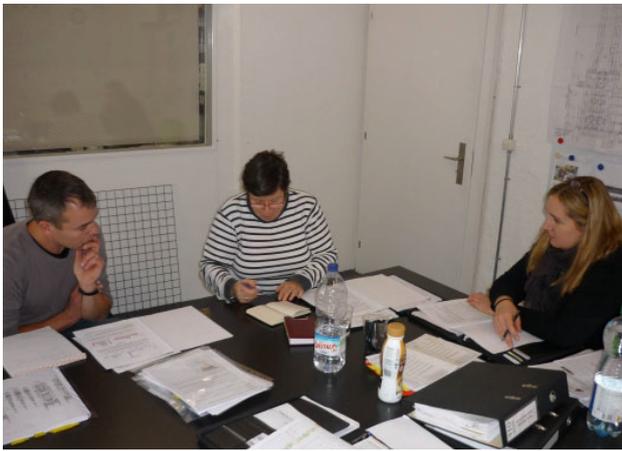
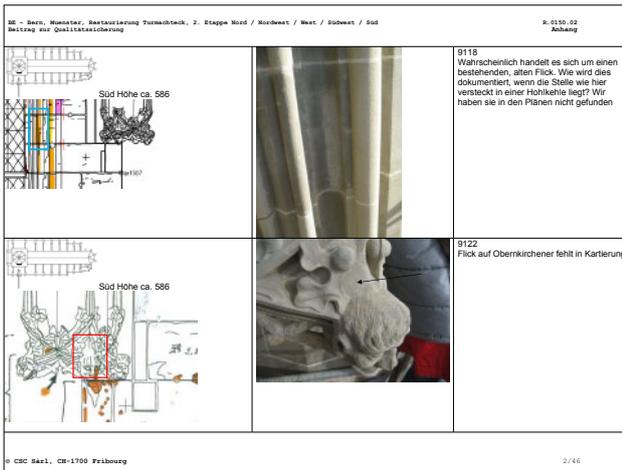
Sämtliche Beobachtungen und einige Beanstandungen wurden in einem umfangreichen Dossier dokumentiert. Die Schlussfolgerungen zeigen ein positives Bild; Methodik und Ausführung der Arbeiten können im Rückblick positiv bewertet werden. Nur sehr wenige Stellen bieten Anlass zu Diskussionen oder weisen gar erste Schäden auf – sie alle werden überprüft und wo nötig behoben. Verbesserungsvorschläge und Anregungen betreffen hauptsächlich das Vorgehen bei der Erstellung der Dokumentation. Die Nachvollziehbarkeit der Befunde und Massnahmen kann weiter verbessert werden. Die offenen Punkte und Beanstandungen wurden in einer Liste zusammengetragen, die Anfang 2011 abgearbeitet wird.

(l.o.) Qualitätssicherung der Restaurierungsmassnahmen am Turmachteck (N, NW, W, SW, S) in Zusammenarbeit mit CSC Fribourg.

(l.m. und l.u.) Die durch die beiden Wissenschaftlerinnen gemachten Beobachtungen wurden in einem umfangreichen Dossier dokumentiert. Ein Vorabzug lag bereits Ende 2010 vor und wurde Anfang 2011 intensiv im Team diskutiert.

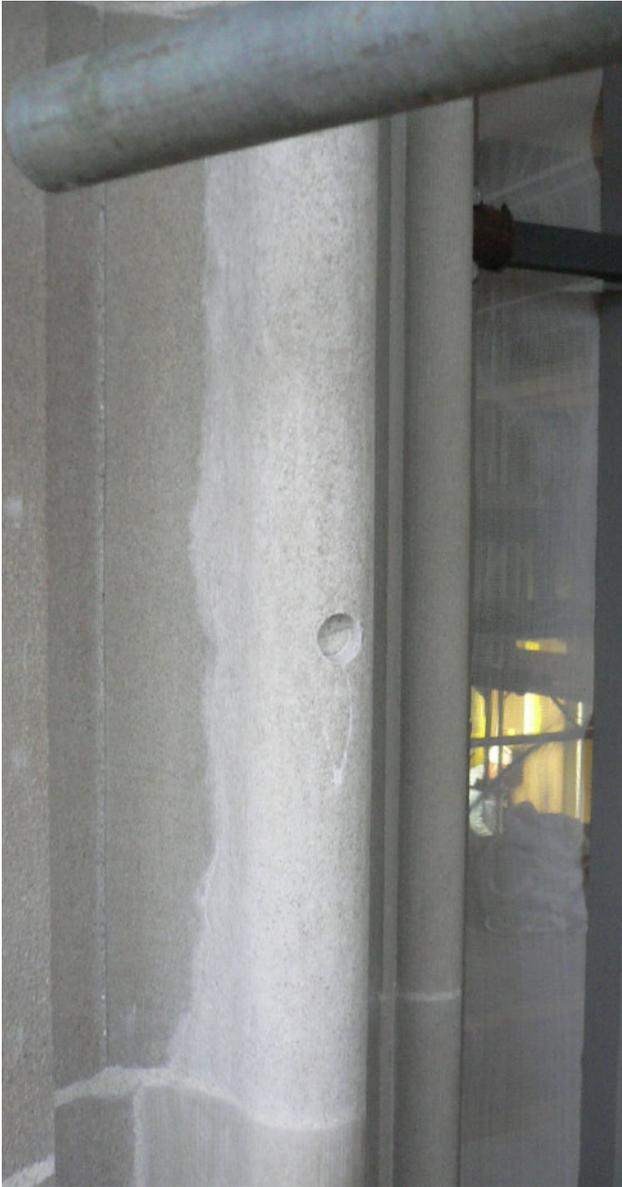
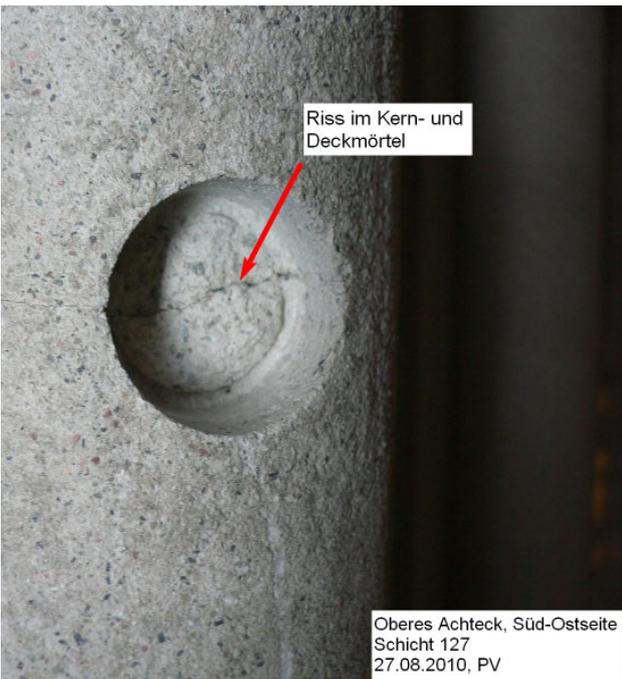
Im Sommer wurden in einzelnen Rundstäben sowie in flächigen Aufmörtelungen Risse entdeckt. Diese wurden Stichprobenweise angebohrt, um die Tiefe und das Schadenspotential besser feststellen zu können.

(l.o. und l.u.) Gerissener Rundstab.

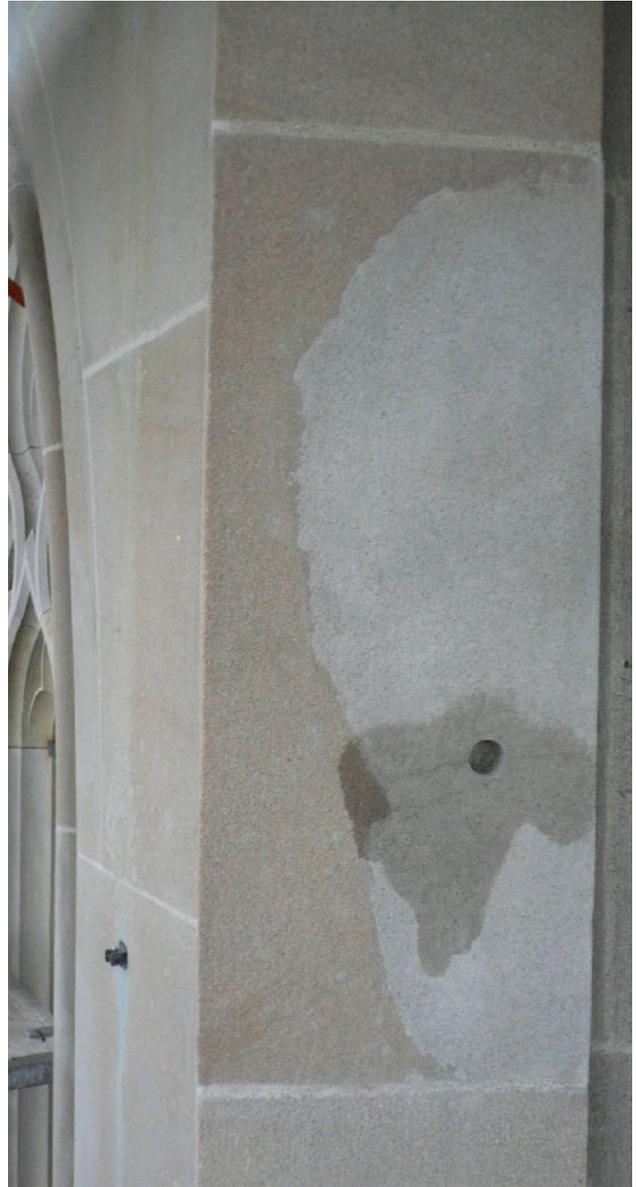
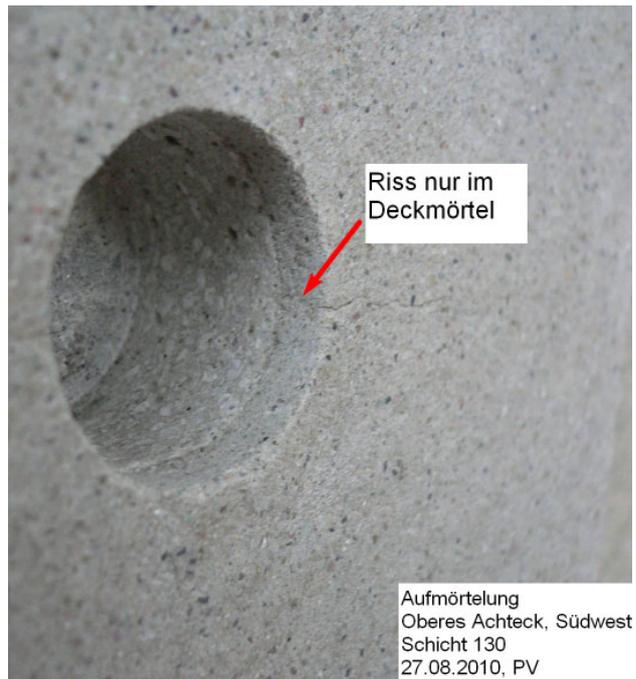
An fünf Stellen, gemessen an der gesamthaft durch die Bauhütte bearbeiteten Fläche also in nur ganz wenigen Bereichen, wurden an Aufmörtelungen kleine Risse festgestellt und die Qualität einzelner Retuschen bemängelt. Bei mehreren flächigen Aufmörtelungen wurden ausserordentlich feinen Schwundrisse festgestellt und auf einem speziellen Plan dokumentiert. An zwei Stellen wurden an etwas ausgeprägteren Rissen (0.2-0.5 mm) Bohrkerne gezogen. An einer dieser Stellen endet der Riss im Deckmörtel, an der zweiten Stelle führt er bis in den Kernmörtel. Eine Ursache für dieses Schadensbild könnte in der verhältnismässig grossen Dimension der betreffenden Aufmörtelung von ca. 50 cm Länge und dem entsprechenden Gewicht des nassen Mörtels während der Ausführung liegen. Die Risse sind allerdings so fein, dass eine Verfüllung nicht in Frage kommt. Die Bereiche werden in einer Checkliste vermerkt und bei künftigen Kontrollgängen speziell beobachtet. Die durch die Kernbohrungen entstandenen Löcher wurden anschliessend wieder verfüllt.

(r.o. und r.u.) Flächige Aufmörtelung mit Schwundrissen im Deckmörtel.
