Berner Münster-Stiftung

## Tätigkeitsbericht 2010

Hermann Häberli, Münsterarchitekt  
Münsterbauleitung Bern

April 2011

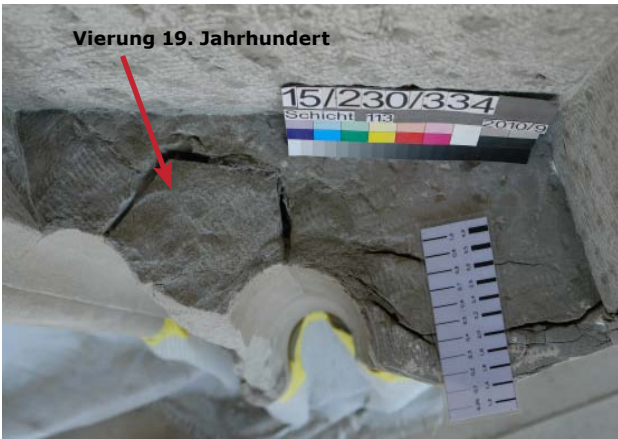
**(u.) Typisches Schadensbild am unteren Turmachteck:  
Schalenbildung und Risse. Bereits im 19. Jh. wurde eine  
Vierung eingesetzt.**

Die Schäden beruhen auf der erwähnten Einbausituation, der Wetterexposition nach Westen und der Materialbeschaffenheit.

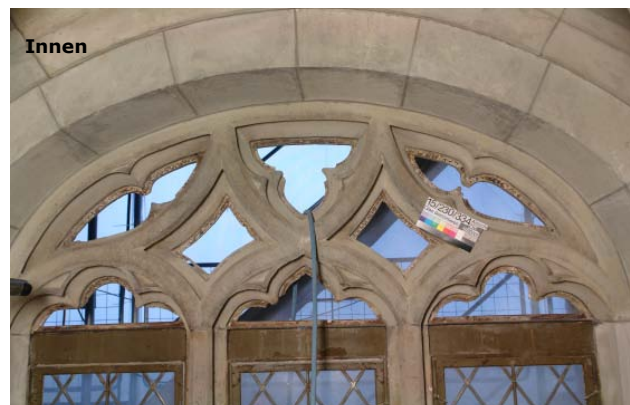
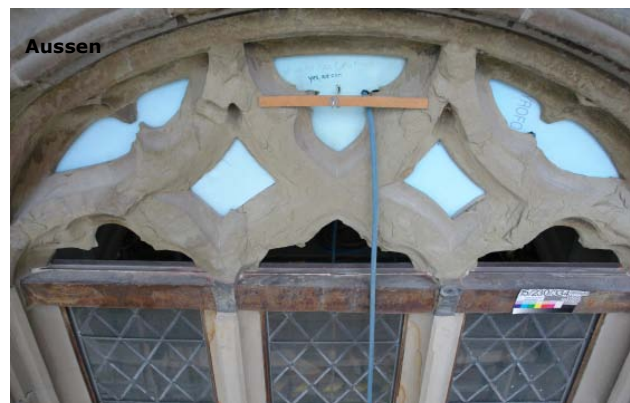
**(o.) Fenstermasswerk West, um 1520: Obwohl im Aussenbereich fast komplett zerstört, befindet sich die innere wettergeschützte Masswerkhälfte in tadellosem Zustand.**

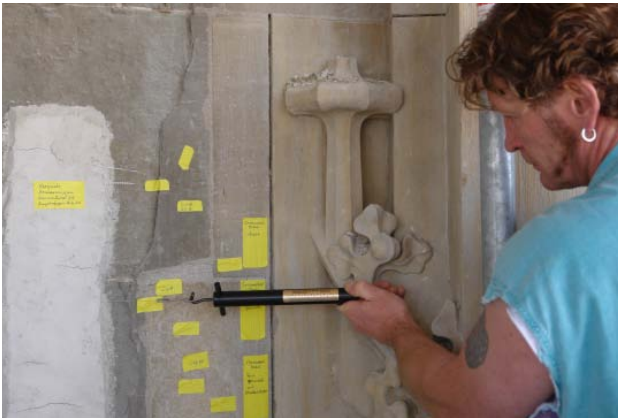
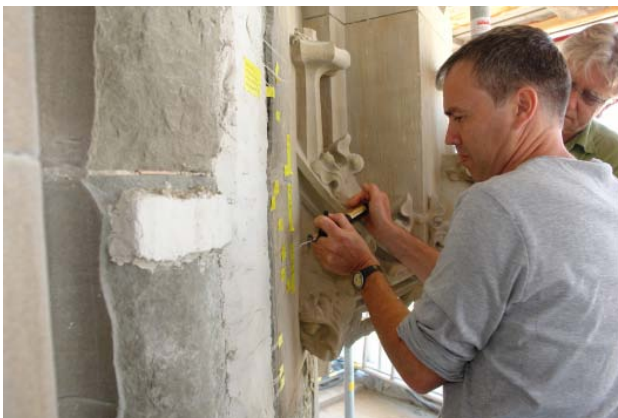
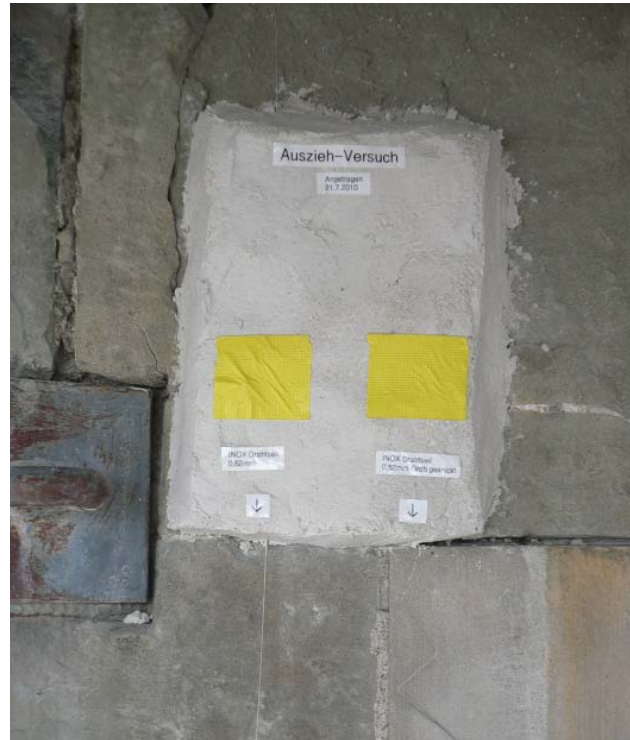
Bei den Tests mit den teilweise verwendeten Chromstahldrähten von 0.3 mm waren es die Drähte, die als erstes rissen. Daher wurde beschlossen, künftig Drähte mit einem Durchmesser von 0.6 mm zu verwenden. Bei den Chrom-

**Auszugsversuche an Mörtelarmierungen: Verschiedene eingemörtelte Armierungen (Chromstahlröhren, Glasfasern) werden bis zum Ausreißen aus dem Mörtel respektive bis zum Zerreißen der Armierung auf Zug getestet.**

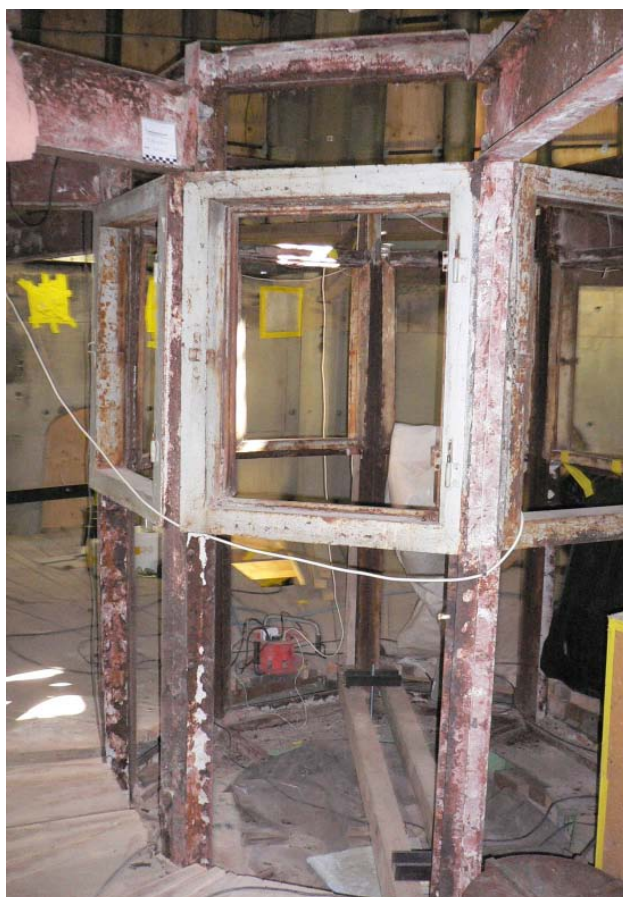
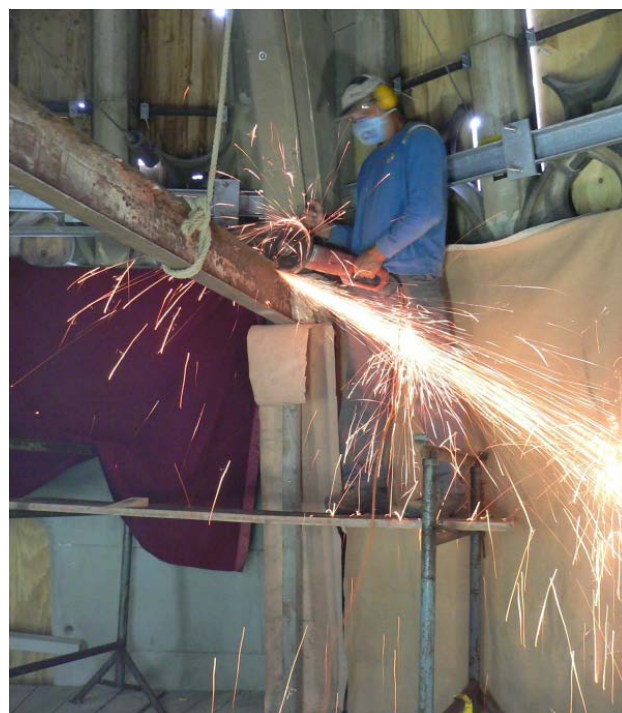
(l.) Zustand der bis 2007 verkleideten Stahlkonstruktion im Turmwatchlokal.

(o.l.) Zwischenzustand nach dem Abtrennen der in die Helmrippen eingelassenen Stahlträger. Der durch die Stahlkonstruktion verursachte Schaden ist nun deutlich sichtbar.

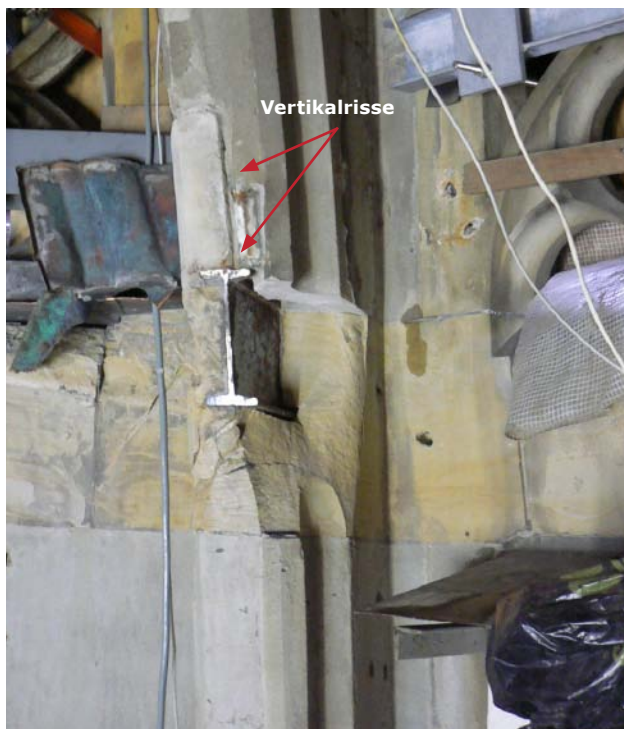
(o.r.) Die im Stein verbleibenden Stahlteile werden mit Rostschutz behandelt. Ein kompletter Ausbau ist ohne massive Beschädigung der Steinrippen nicht möglich.

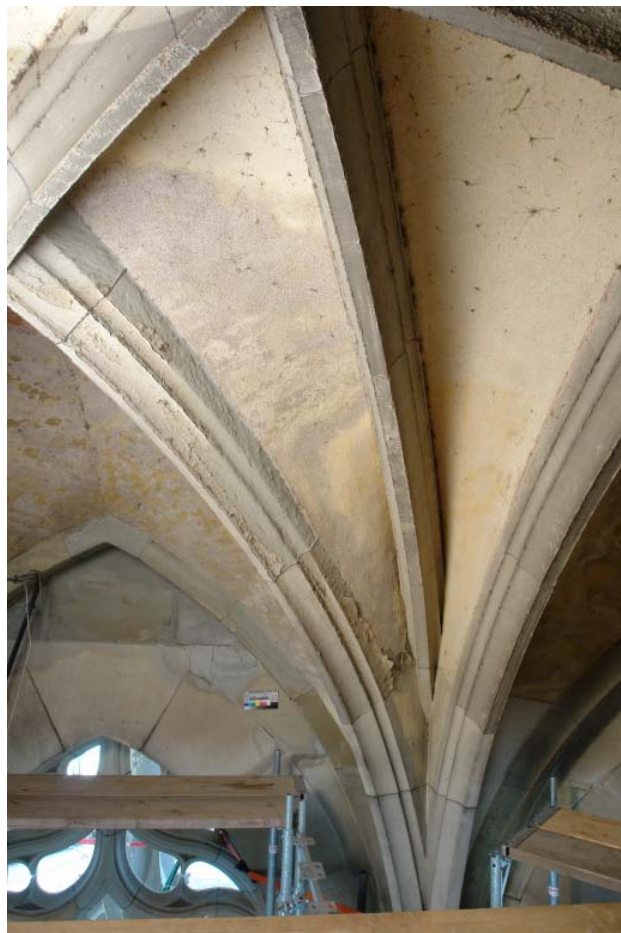
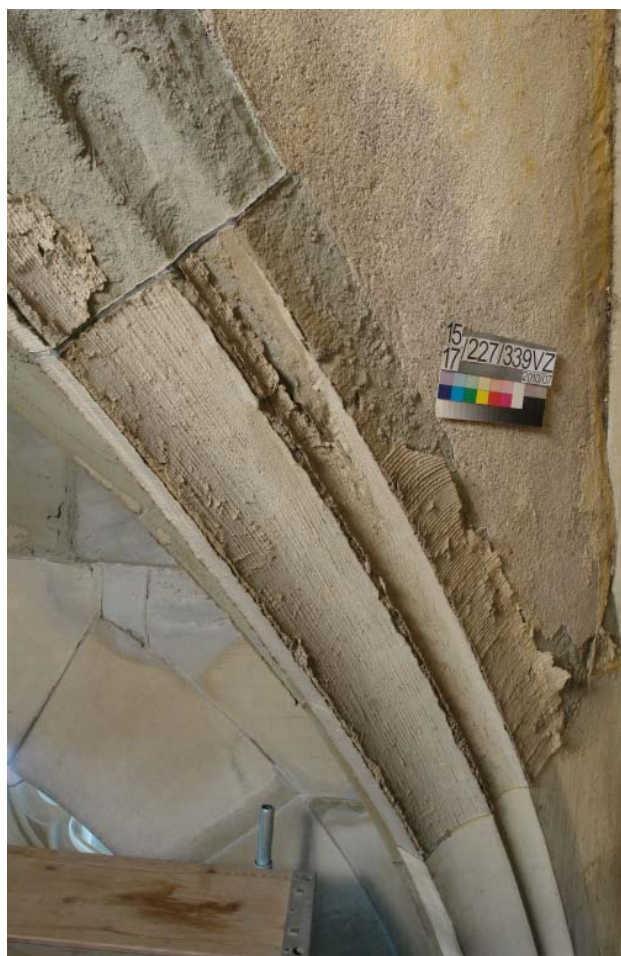
Die Befunde der im ganzen Haspelboden durchgeführten Schadenskartierung zeigten am Gewölbe auffallend starke Schäden. Zu beobachten waren vor allem Vergipsungen an den Gewöl-

berippen aus Berner Sandstein (nicht vom Gurten). Im Putz waren vielerorts durch eindringendes Wasser verursachte Versalzungen zu beobachten. Ein Grossteil des Wassers war durch die Galerien eingesickert, die inzwischen abgedeckt sind. Grosse Bereiche der Gewölbekappen besitzen noch die ursprüngliche ockerfarbene Fassung mit rotem Randstrich, der die Konturen der Rippen begleitet. Die Art der Fassung gleicht, abgesehen vom Farbton, jener des Gewölbes im oberen Achteckraum. Die von der Bauhütte begonnene Schadenskartierung wurde von Flavia Zumbrunn (Praktikantin MA Konservierung-Restaurierung HKB) überprüft und ergänzt.

**Vorzustandsfotos des Haspelbodengewölbes 2010:  
Ein Schadensbild mit Seltenheitswert.**

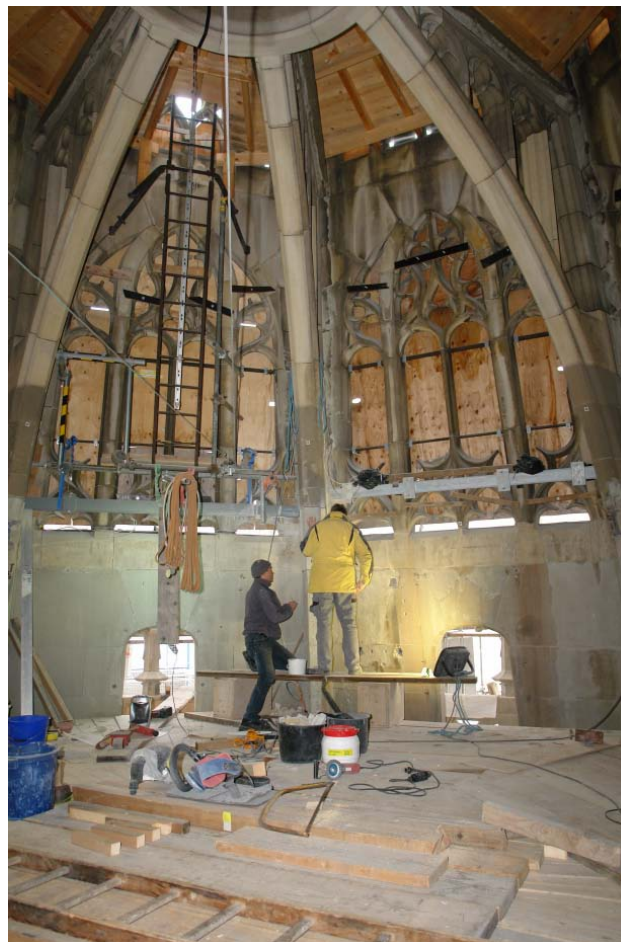
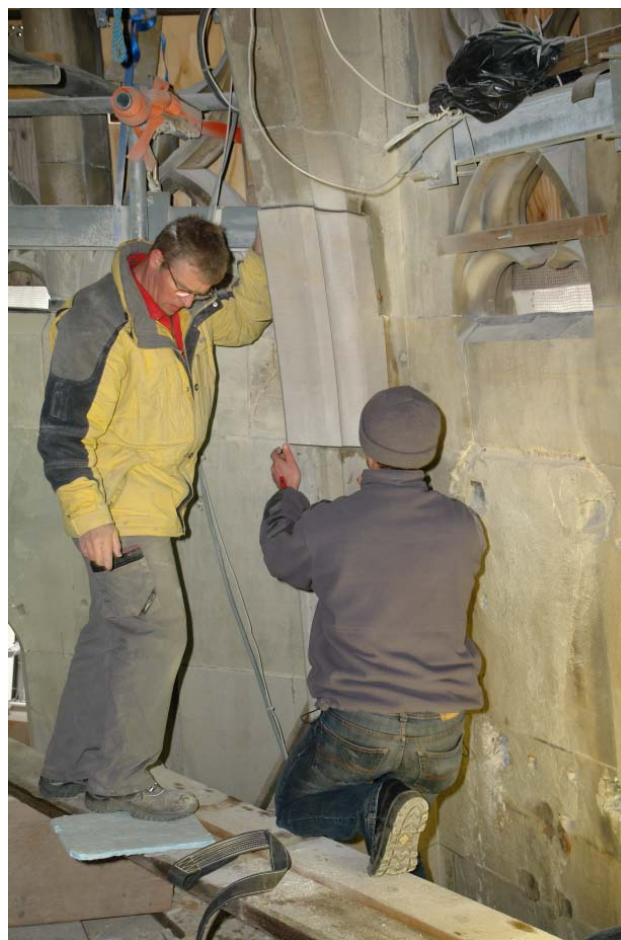
Die inzwischen ausgebaute Stahlkonstruktion des alten Turmwachtgeschosses hat an einer Helmrippe grössere Schäden durch Rostspaltungen verursacht. Auf Weisung des Ingenieurs wurde an dieser Stelle vor Beginn der Gerüstarbeiten eine Vierung eingesetzt, die durch Lehrling Mario Freiermuth über den Winter angefertigt worden war.

**(o.) Die Turmwacht nach dem Ausbau der Stahlkonstruktion, welche Schäden in den Helmrippen verursacht hatte. Das beschädigte Rippenstück wurde vorsichtig ausgebaut. Das neu gehauene Werkstück liegt schon bereit.**

**(u.) Einsetzen einer Vierung aus Obernkirchener Sandstein, Einpassen und Vergiessen des neuen Rippenstückes.**

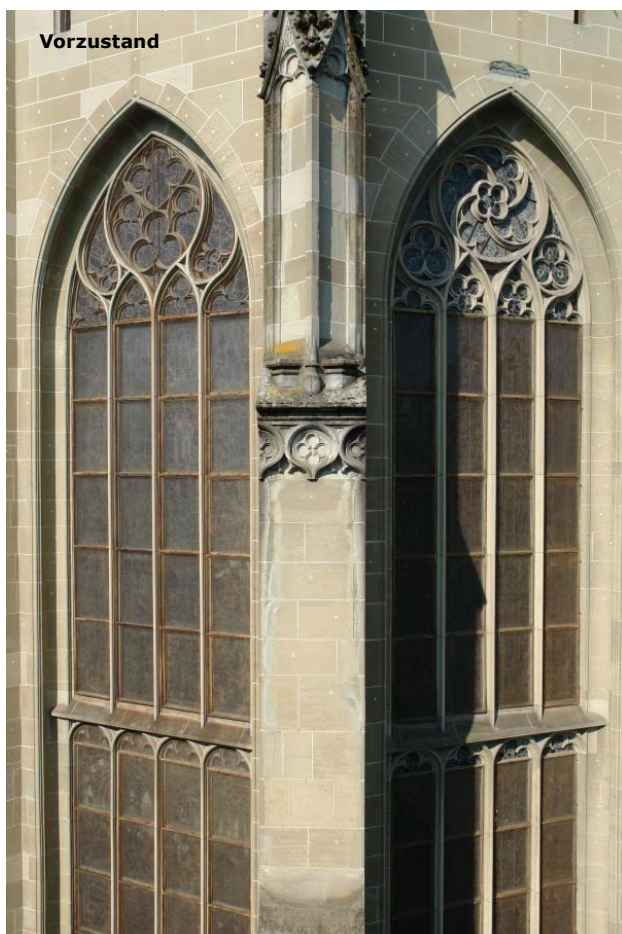
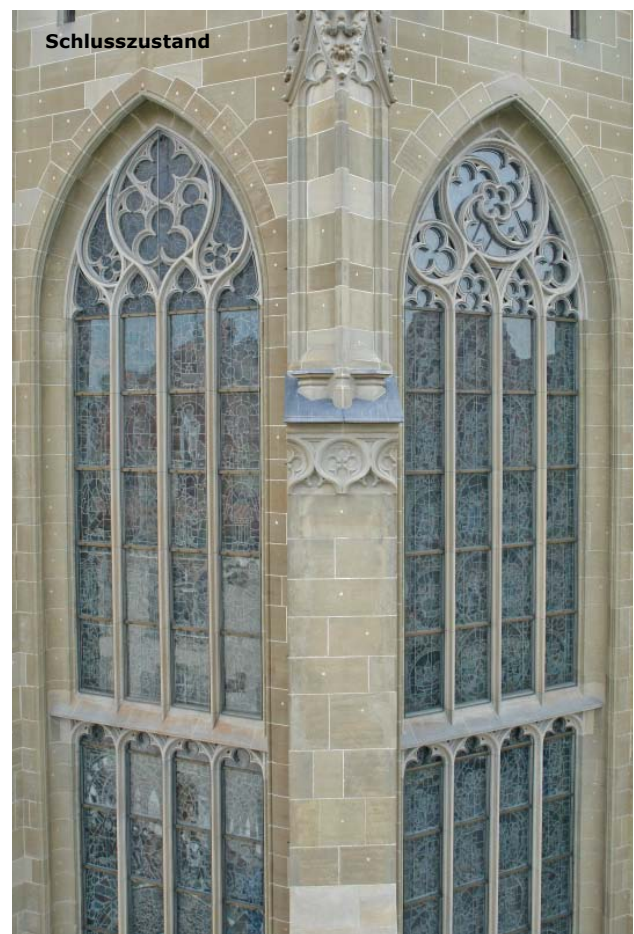
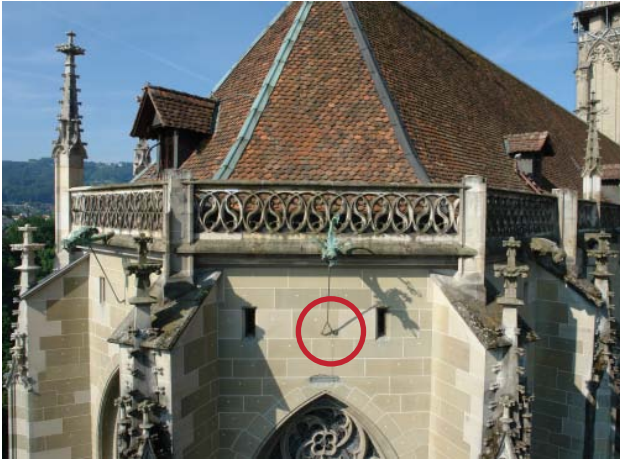
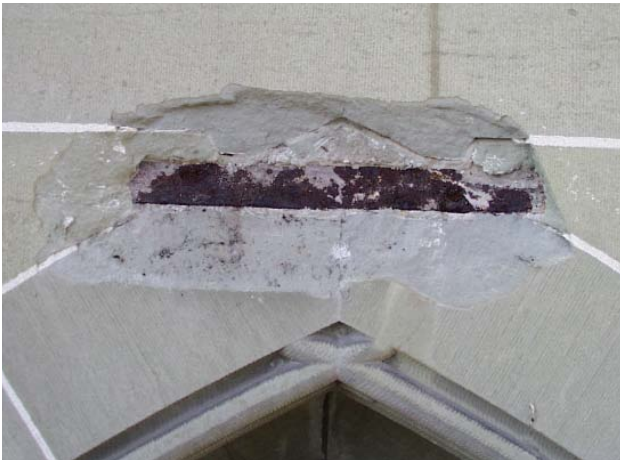
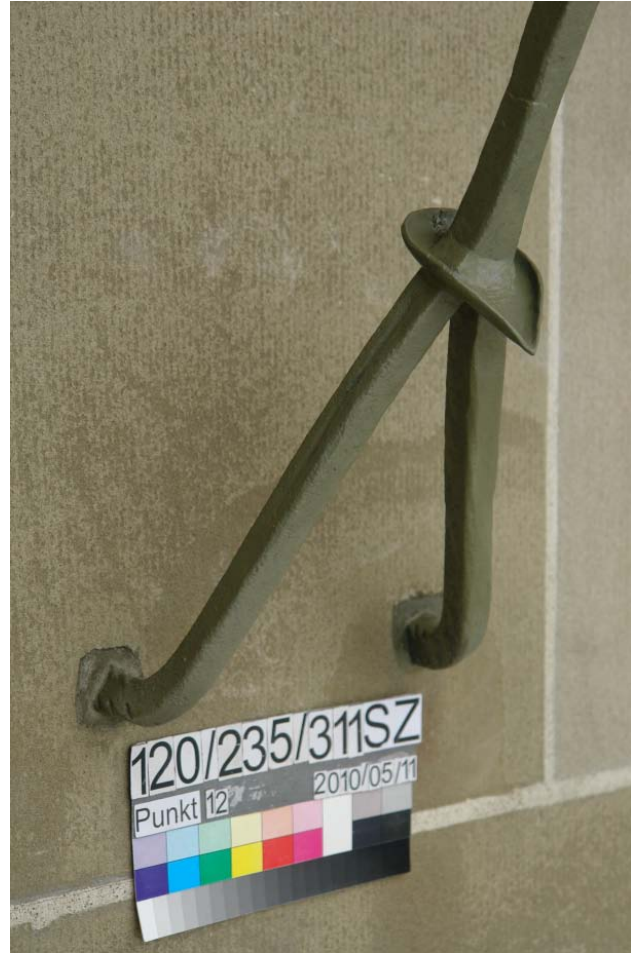
Die Überdeckung des Ringankers war mit der Überarbeitung um 1950 massgeblich reduziert worden. Aufgrund einer durch den Ringanker verursachten Rostsprengung war über dem

Fensterbogen des Bibelfensters ein Stück der verbleibenden Überdeckung ausgebrochen. Dieser seit längerem bestehende Schaden war anlässlich von Führungen jeweils als anschauliches Beispiel gezeigt worden.

**(o.) Kleine Ursache grosse Wirkung: (l.o.) Die Abstützung des Wasserspeiers mit ungenügender Abtropfnase zog das Wasser in Richtung Fassade und war die Ursache für die Abplatzung am Scheitel des Bibelfensters / (l.m.) Detail des Schadens durch Rostsprengung im Bereich des Ringankers über dem Fensterscheitel / (r.o.) Das Problem wurde mit einer kleinen wasserabweisenden Blechmanschette gelöst.**

Der frei liegende Teil des Ankers wurde nun rostschutzbehandelt und anschliessend wieder zugemörtelt. Auf eine Sondierung, wie sie 2008 vorgenommen worden war<sup>3</sup>, wurde verzichtet. Wie bereits bei den in den letzten Jahren restaurierten Chorpfeilern wurden auf den Krabben der Wimperge feine Rissnetze festgestellt. Die Risse sind so fein, dass sie mit herkömmlichen Methoden nicht saniert werden können. Damit der absehbare Schadensprozess trotzdem verzögert werden kann, wurden die Risse mit einem Ölanstrich abgedeckt und somit

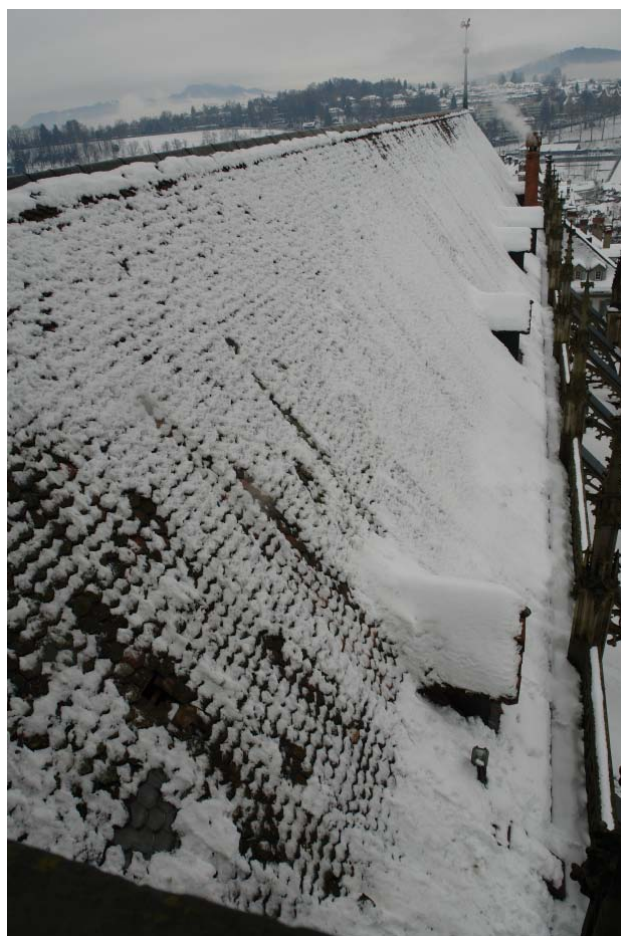
Obwohl das Phänomen nur aufgrund einer ganz spezifischen, unüblichen Wetterlage auftrat, zeigten die Wassereinbrüche einen deutlichen konstruktiven Mangel der Dachbedeckung auf. Dieser Mangel ist bereits seit längerer Zeit bekannt, das Problem war jedoch in den zurückliegenden Wintern nie in diesem Ausmass aufgetreten.

**(o.) Von den Dächern rutschender Schnee führte im Januar 2011 zu grösseren Problemen im Innenbereich: Schmelzwasser staute sich an der Dachtraufe und tropfte an mehreren Stellen auf die Gewölbekappen.**

Noch während der Tauwetterperiode wurden Notmassnahmen getroffen. Nachträglich wurden die Anschlüsse nun so abgedichtet, dass ähnliche Ereignisse in Zukunft möglichst vermieden werden können.

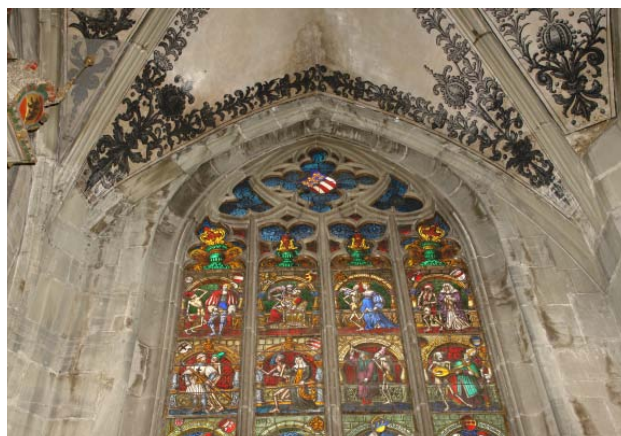
**(u.) Ähnliche Probleme führten in der Vergangenheit zu solchen Wasserschäden in den Gewölben (hier am Beispiel der Bubenbergekappelle). Mit der Abdichtung der Galerien wurde das Problem grösstenteils behoben. Im Frühling 2011 sollen nun auch die Dachabschlüsse und Dachanschlüsse saniert werden.**

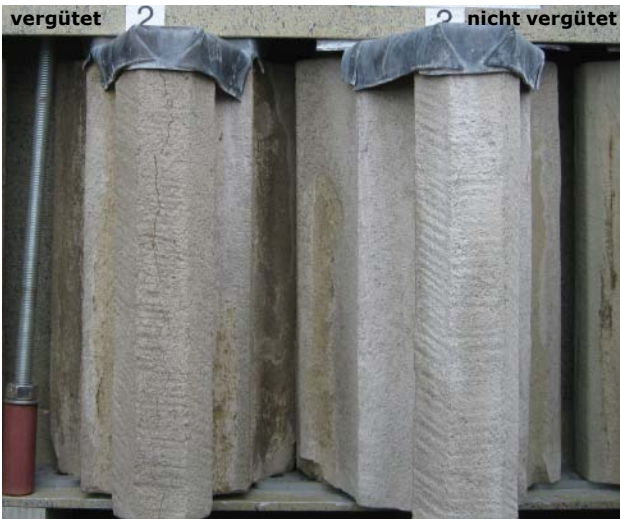
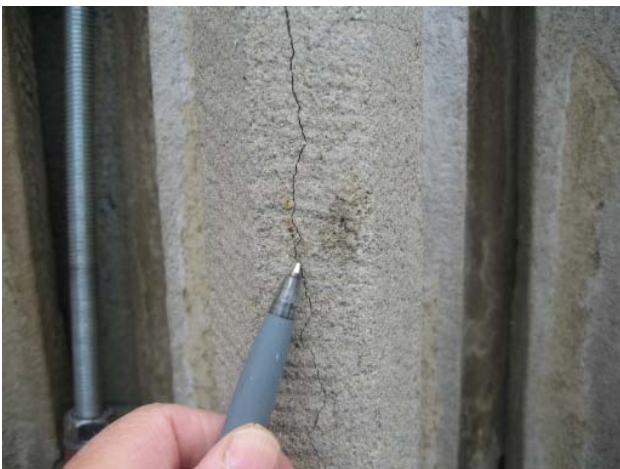
**(l.) Schäden in einzelnen Mörteln sind bereits sichtbar.**

(l.m.) Gleicher Mörtel, einmal vergütet und einmal rein mineralisch. Der vergütete Mörtel zeigt bereits eine deutliche Rissbildung (Detail l.u.). Im Vergleich dazu ist der Mörtel rechts davon bisher, abgesehen von einzelnen Verfärbungen, in einwandfreiem Zustand.

(r.) Auszüge aus der Schadenskartierung vom Juni 2010, ergänzt durch CSC Fribourg am 28.09.2010. Der unbehandelt belassene Stein (Kartierung oben) zeigt nach gut 5 Jahren ein deutlich beginnendes Schadensbild. Die Schutzschicht (Aufmörtelung) des Versuchskörpers darunter scheint dagegen in sehr gutem Zustand.

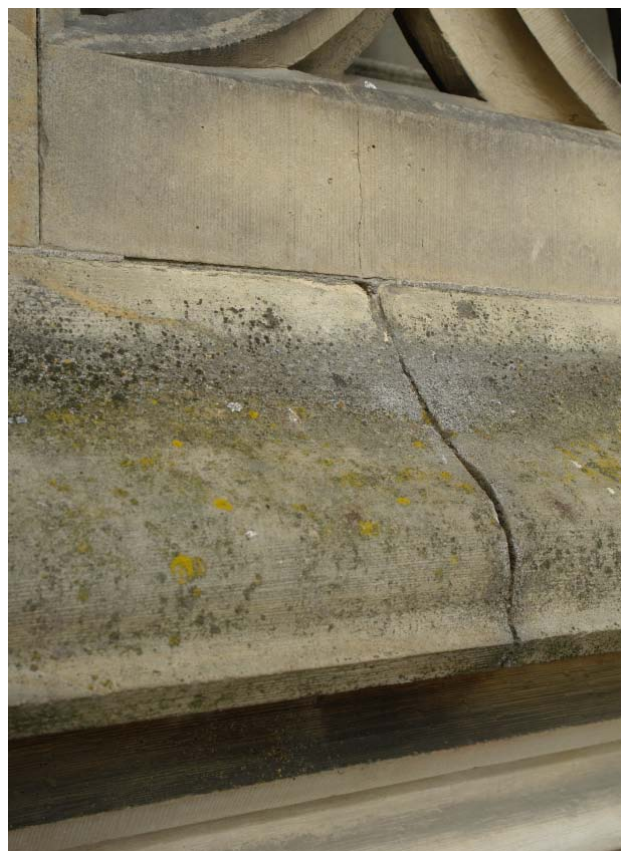
**(v.o.n.u.) Typische Schadensbilder am Viereck Ost: Organischer Bewuchs und beginnende Schalenbildung / Schäden in Ausdunstungszonen / Offene Fugen.**

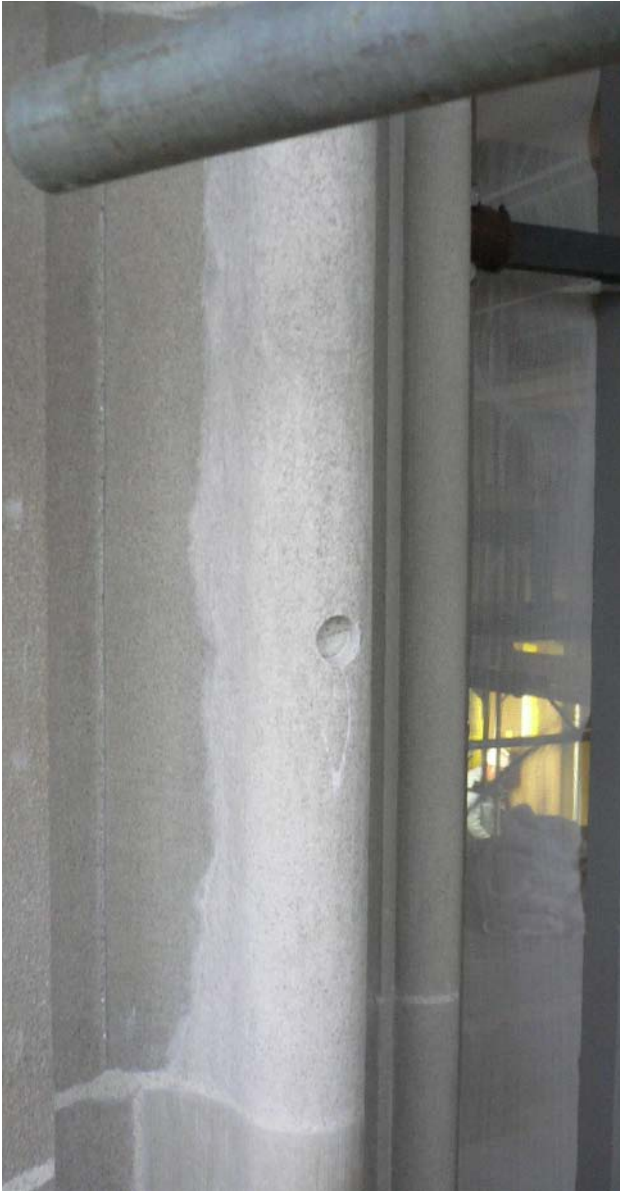
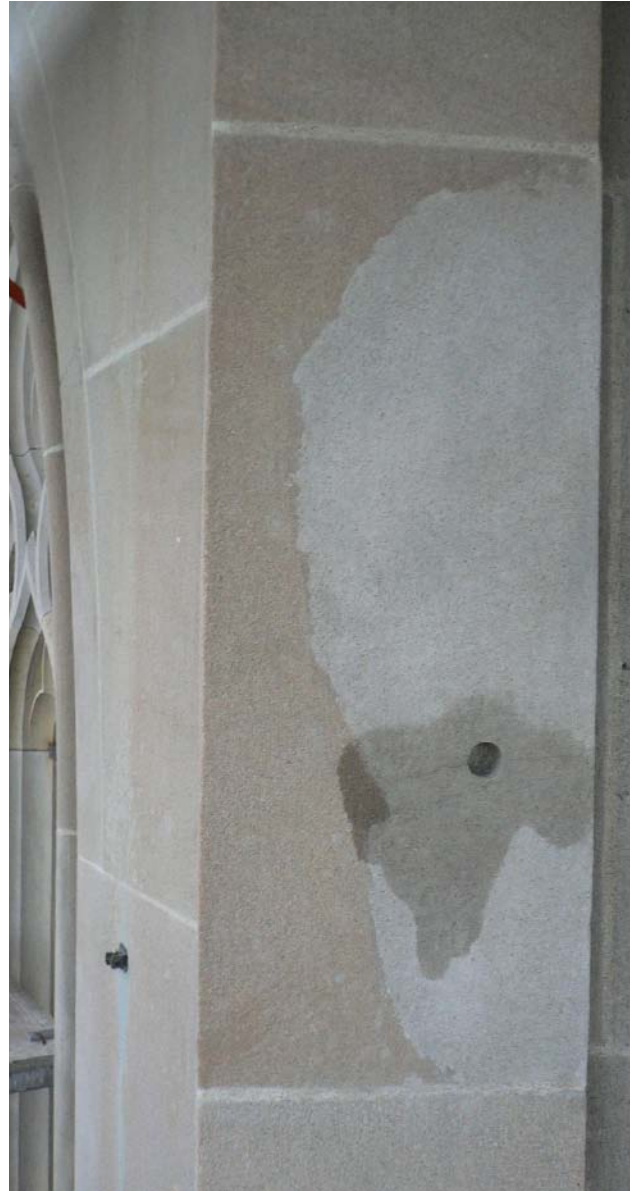
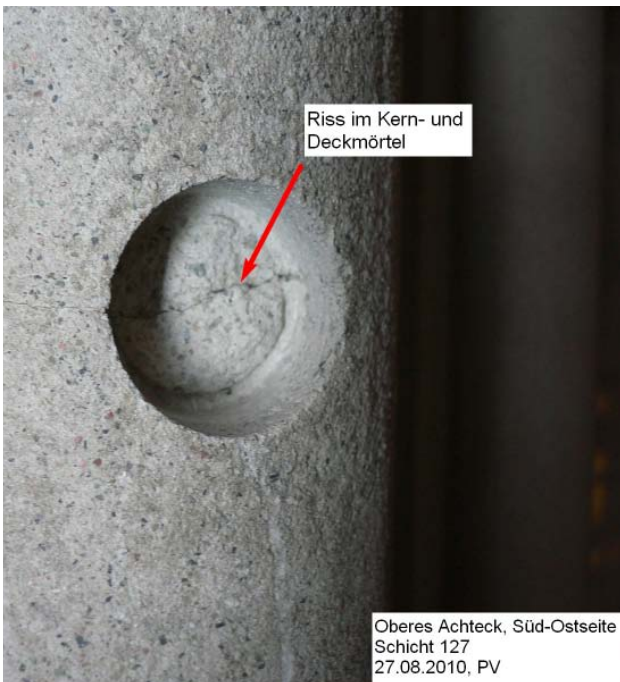
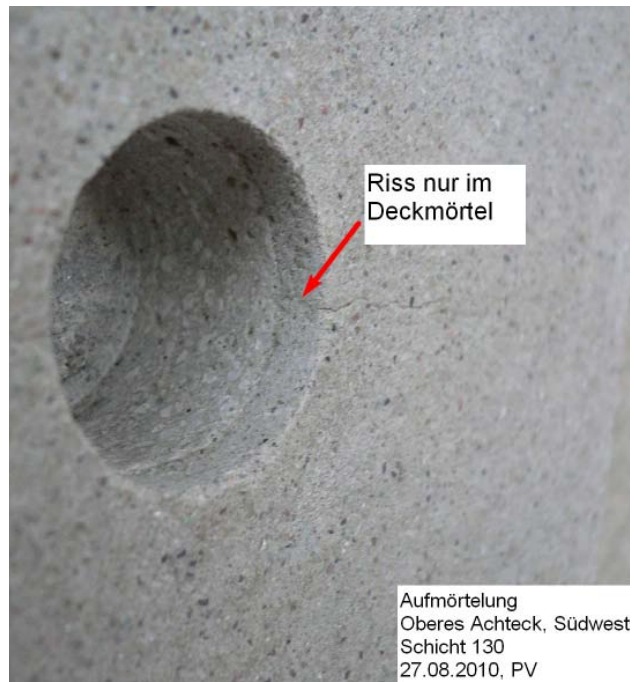
An fünf Stellen, gemessen an der gesamthaft durch die Bauhütte bearbeiteten Fläche also in nur ganz wenigen Bereichen, wurden an Aufmörtelungen kleine Risse festgestellt und die Qualität einzelner Retuschen bemängelt. Bei mehreren flächigen Aufmörtelungen wurden ausserordentlich feinen Schwundrisse festgestellt und auf einem speziellen Plan dokumentiert. An zwei Stellen wurden an etwas ausgeprägteren Rissen (0.2-0.5 mm) Bohrkerne gezogen. An einer dieser Stellen endet der Riss im Deckmörtel, an der zweiten Stelle führt er bis in den Kernmörtel. Eine Ursache für dieses Schadensbild könnte in der verhältnismässig grossen Dimension der betreffenden Aufmörtelung von ca. 50 cm Länge und dem entsprechenden Gewicht des nassen Mörtels während der Ausführung liegen. Die Risse sind allerdings so fein, dass eine Verfüllung nicht in Frage kommt. Die Bereiche werden in einer Checkliste vermerkt und bei künftigen Kontrollgängen speziell beobachtet. Die durch die Kernbohrungen entstandenen Löcher wurden anschliessend wieder verfüllt.

**(r.o. und r.u.) Flächige Aufmörtelung mit Schwundrissen im Deckmörtel.**
