Berner Münster-Stiftung
Tätigkeitsbericht 2011

Hermann Häberli, Münsterarchitekt
Münsterbauleitung Bern

Juni 2012

Restaurierung Turmhelm

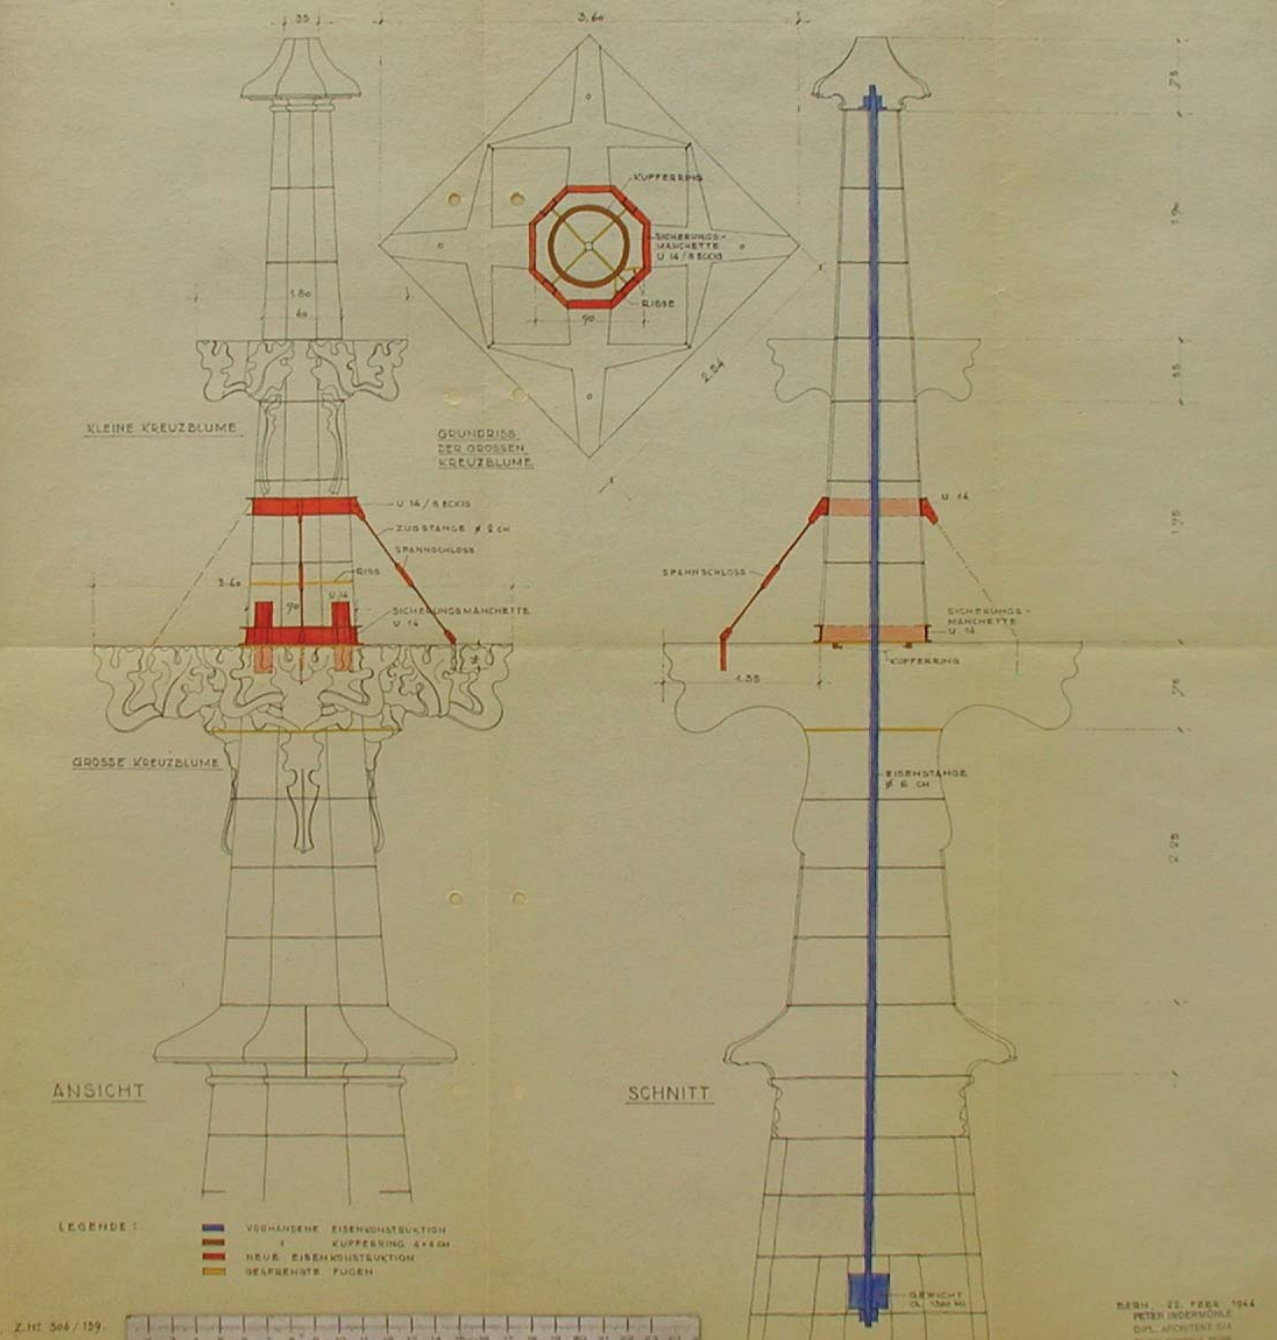
MÜNSTER IN BERN - HELMSPITZE MST. 1:20 - FOLGEN DES ERDBEBENS VOM 25.1.46 UND DEREN BEHEBUNG.

(o.) Verstärkung Helmspitze nach dem Erdbeben von 1946 (Epizentrum in der Nähe von Sierre) mit einer Stärke von 4.8 auf der Richterskala. Ausführungsplan: Peter Indermühle 1946.

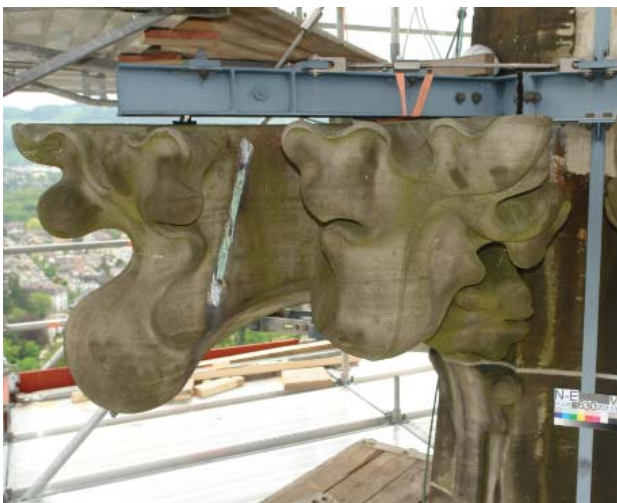
(l.) Aufhängung der beim Erdbeben gerissenen grossen Kreuzblume. Die Stahlkonstruktion von 1946 wurde bereits 1999 von einem kleinen Gerüst aus ergänzt⁴.

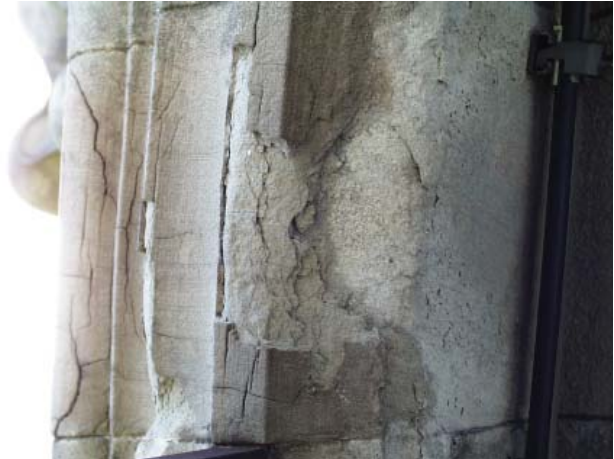
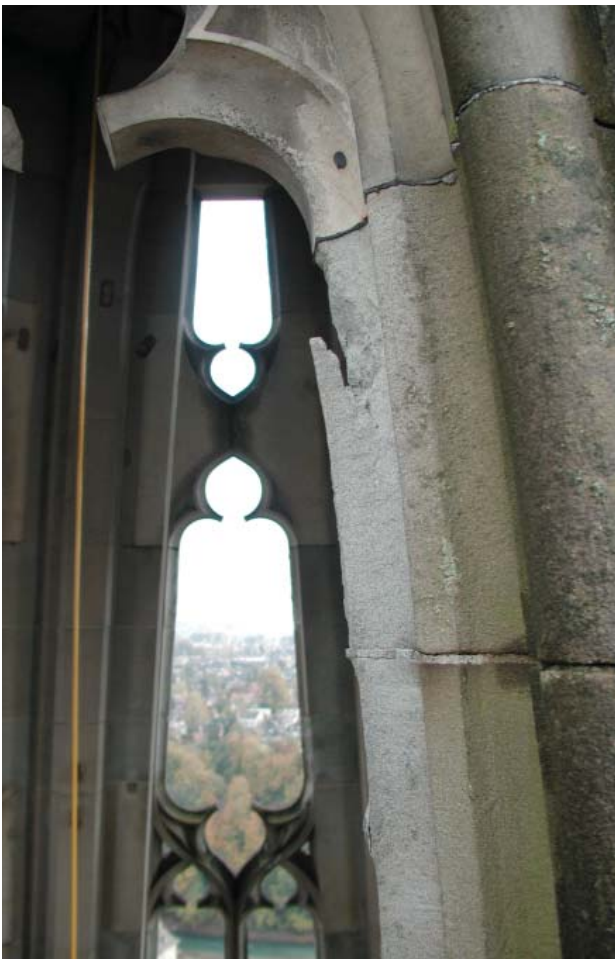
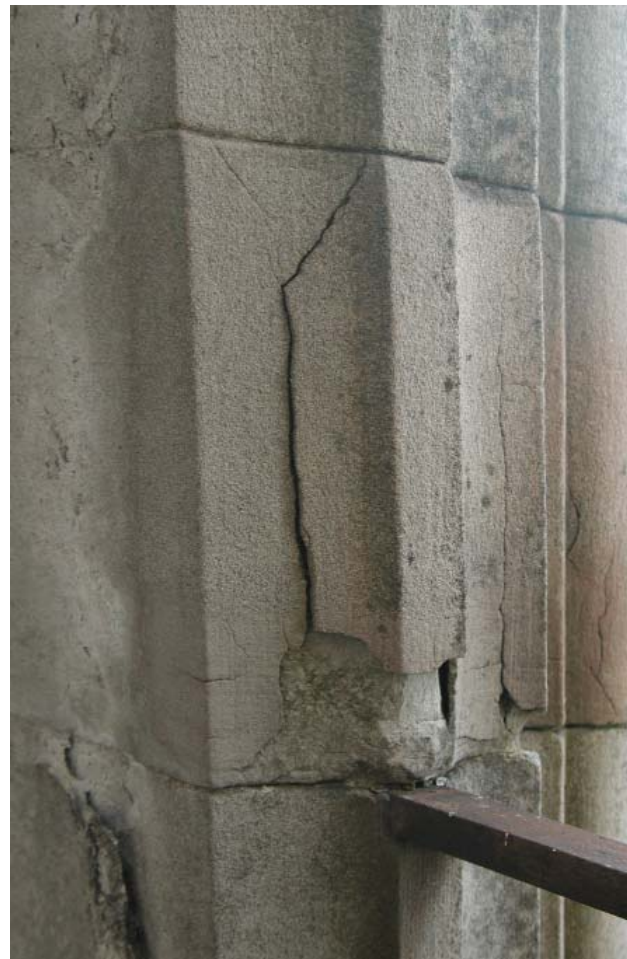
(u.) Steinschäden am Turmhelm, angetroffener Zustand 2011 (stark exponierte Bereiche aus Zuger Sandstein).

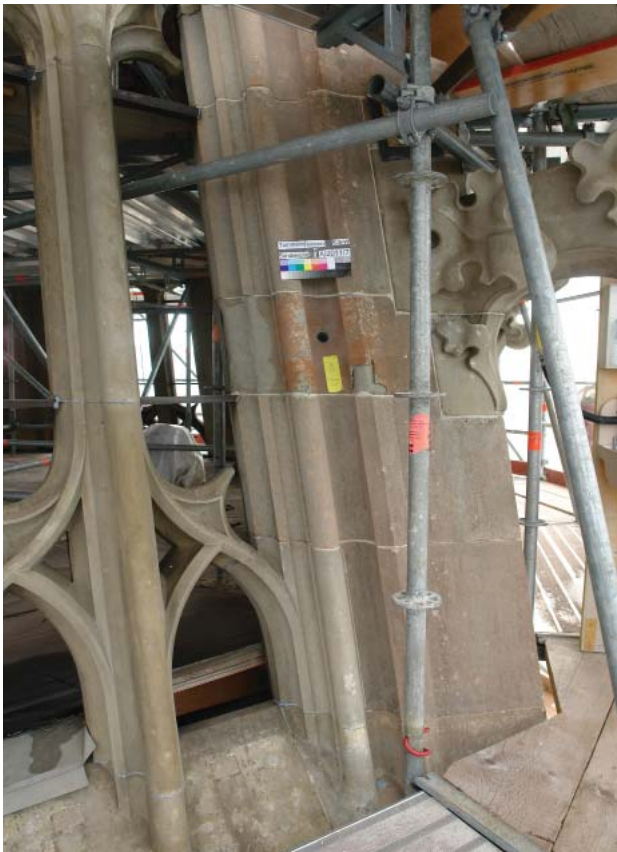
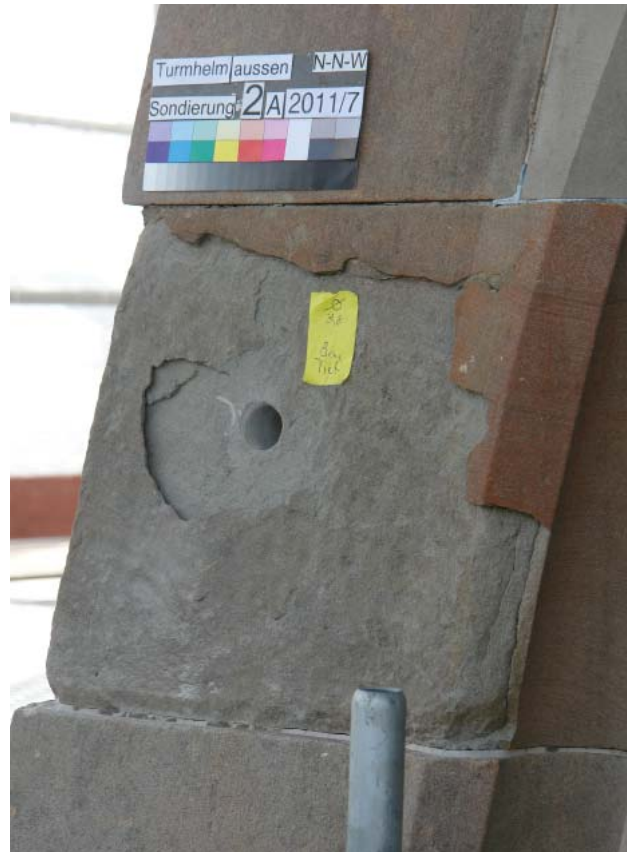
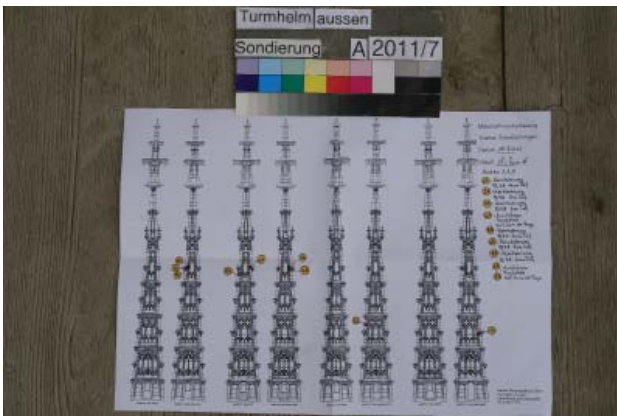
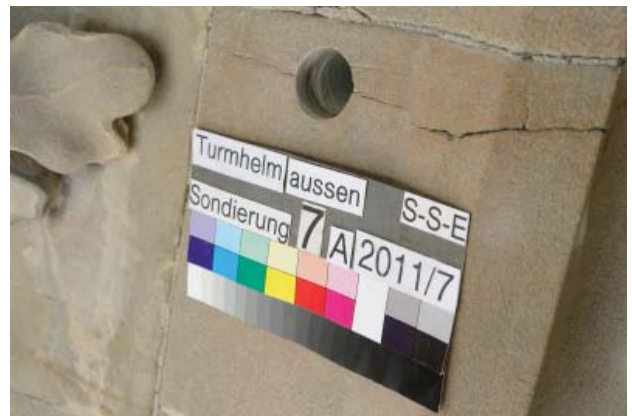
Sondierungen und Probenentnahmen am Turmhelm zur Überprüfung von Schalen- und Risstiefen und Ermittlung der erforderlichen Massnahmen (je nach Schadensausmass: Aufmörtelungen oder Vierungen aus Naturstein).

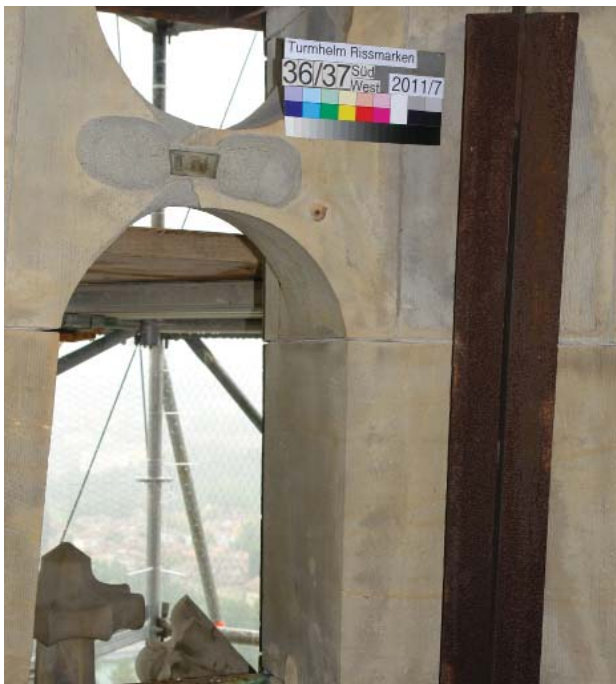
(o.) Einige Rissmarken von 1946 sind seither wieder gerissen. Hier ein Detail eines Masswerks im oberen Bereich des Turmhelms.

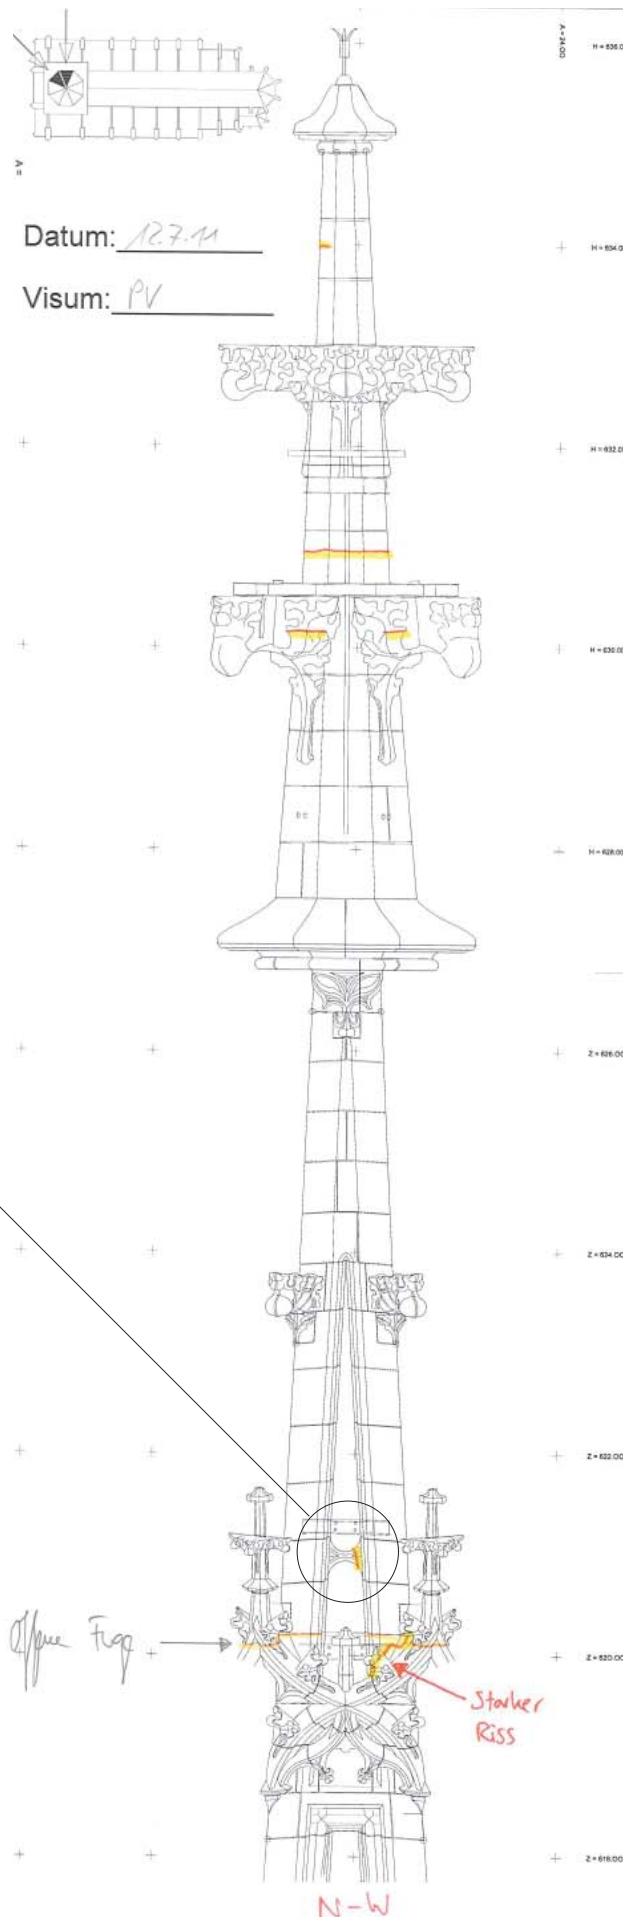
(l.) Kartierung der Risse im Helmbereich im Sommer 2011. Die an Ort erkennbaren und kartierten Schäden entsprechen exakt den im Ingenieurbüro theoretisch errechneten Schwachstellen der Turmhelmkonstruktion.

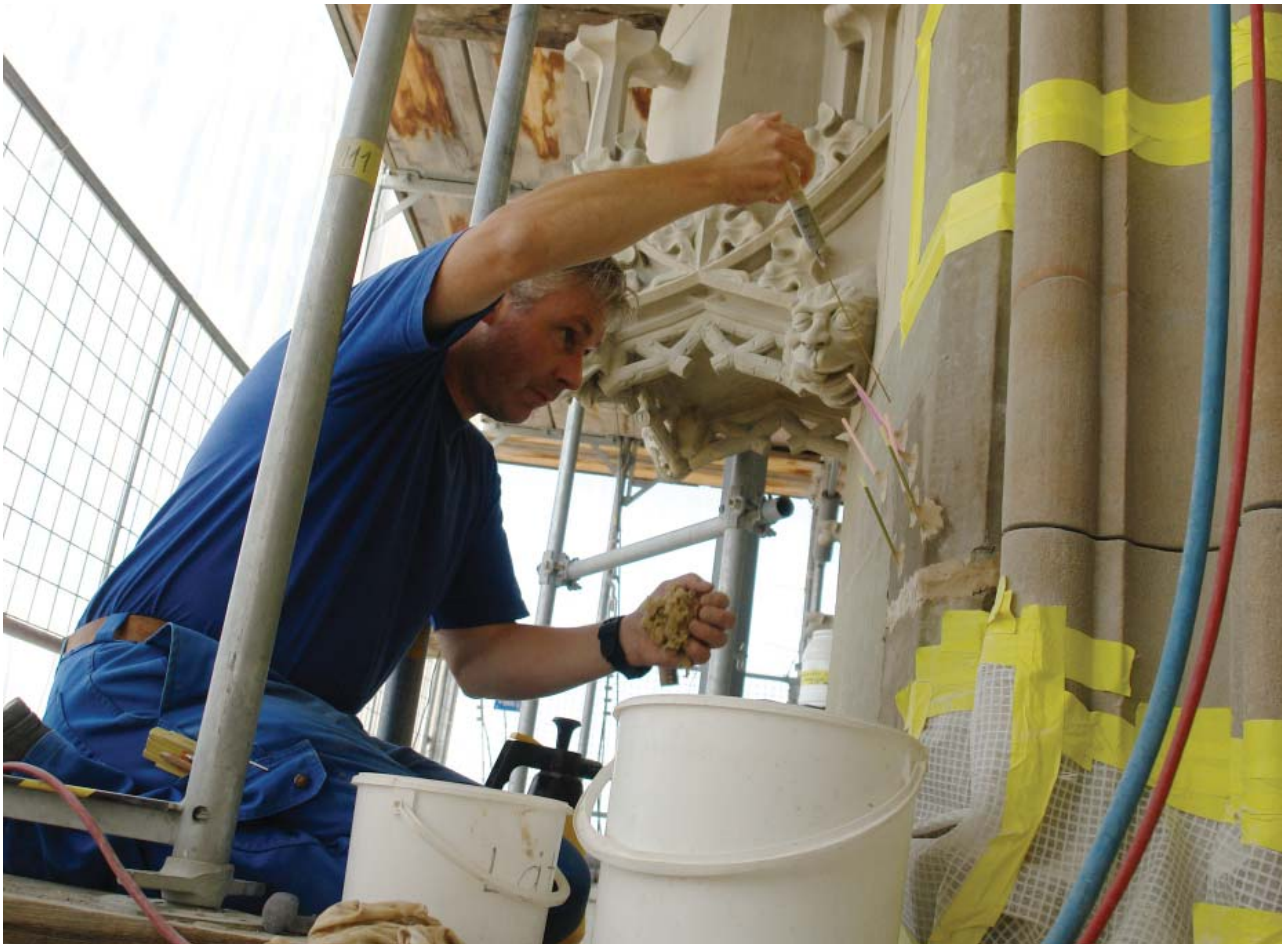
Letzte Arbeiten am unteren Turmachteck:
(o.) Verfüllen von Schalen und Rissen mit Mikrozement.

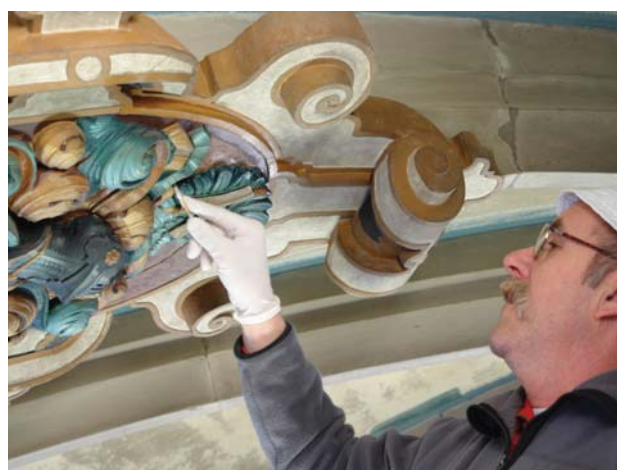
(o.) Rissverfüllung zwischen Gewölberippe und Gewölbekappe.
