Restaurierung Turmhelm

Arbeitsübersicht

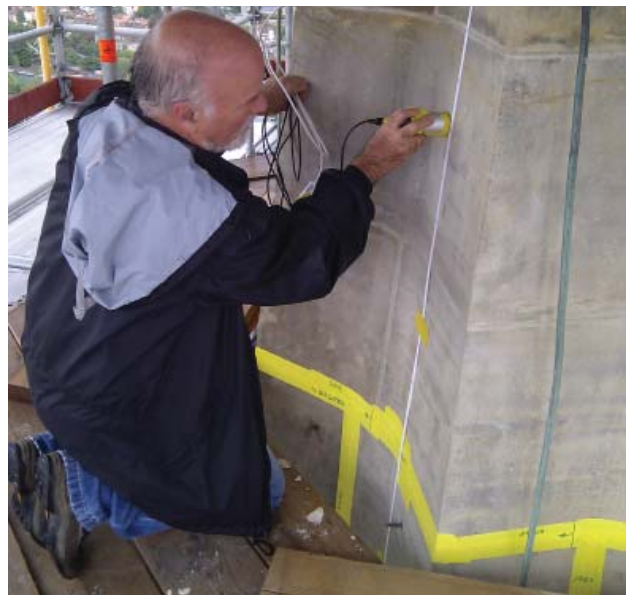
(u.) Die Ortungsversuche der Helmstange mit Georadar, Schall und Stromkreis durch die Firma Irschat AG Oberdorf bringen leider keine plausiblen Resultate. Gemäss Bericht muss sogar mit einer Unterbrechung der Helmstange gerechnet werden.

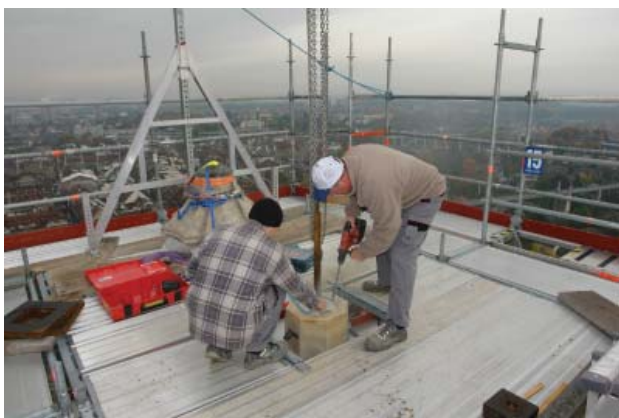
(r.o.) Abheben des Knaufs von der Helmspitze. Darunter kommt der oberste Teil der sich in erstaunlich gutem Zustand befindenden Stahlstange zum Vorschein. Die grosse Schraubenmutter sollte auch den Stahlbauer noch länger beschäftigen.

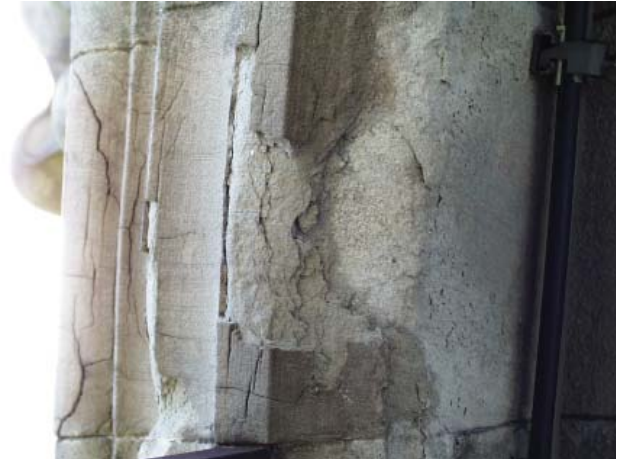
Die Schadenskartierung wurde nach der inzwischen etablierten Vorgehensweise durchgeführt. Da acht Seiten innen und aussen zu erfassen waren, hatte die zu erfassende Fläche beachtliche Ausmasse. Die Kartierung lieferte eine gute Übersicht über die Schadensphänomene. Es zeigte sich, dass die Verteilung der Schäden stark von der Himmelsrichtung abhängt, gegen die die Werkstücke exponiert sind. Während an der Westseite aussen praktisch keine Schäden festzustellen waren, war die Innenseite hier besonders stark in Mitleidenschaft gezogen. An der Ostseite des Helms waren innen kaum Schäden vorhanden, dafür zeigte der Zuger Sandstein aussen eine sehr ausgeprägte Schalenbildung. Der Grund für

diese Verteilung liegt höchstwahrscheinlich in der unterschiedlichen Befeuchtung und Abtrocknung infolge des Windeinflusses. Da der Wind in Bern aus der Hauptwindrichtung WNW bläst, trocknet der Bau an dieser Seite sehr schnell ab; die nach Osten exponierten Teile trocknen wesentlich langsamer. Dies gilt am Stabwerk des Helms an der West- und Ostseite gleichermaßen. Die Abtrocknung und das kapillare

(u.) Steinschäden am Turmhelm, angetroffener Zustand 2011 (stark exponierte Bereiche aus Zuger Sandstein).

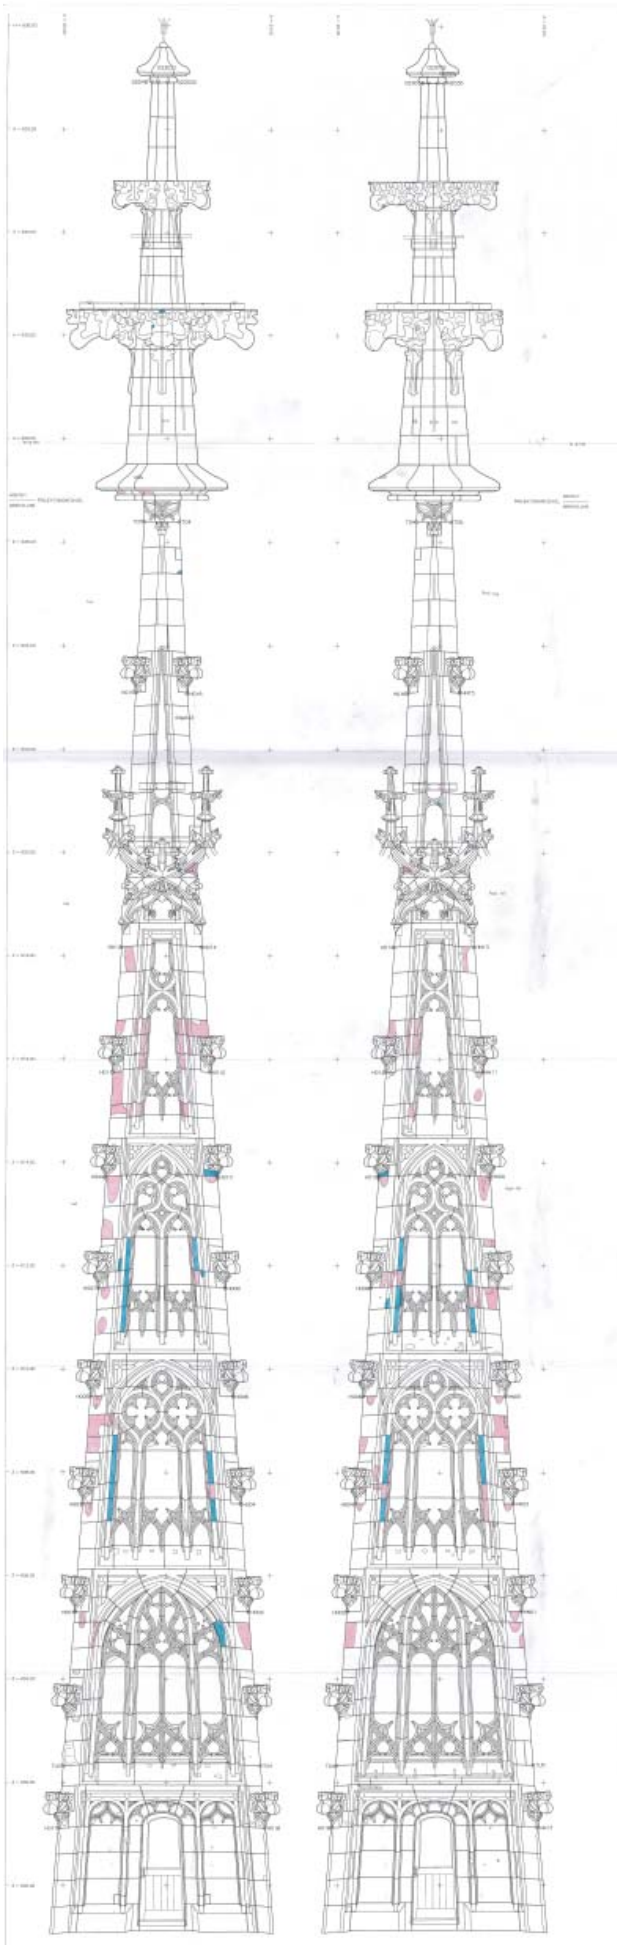
Schalen/Hohlstellen, Befund gesichert.

Vermutete Schalenbildung, während der Restaurierung noch genauer zu definieren.

(I.) Übertrag Kartierung Schalen und Hohlstellen am Turmhelm auf einen Übersichtsplan, Stand 06.05.2011 Peter Völkle und Marcel Maurer (Fassade NNE).

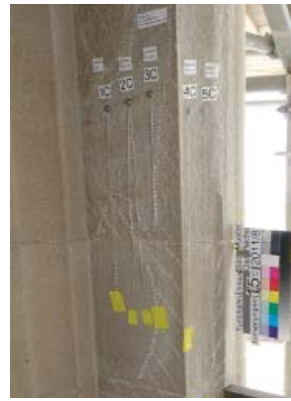
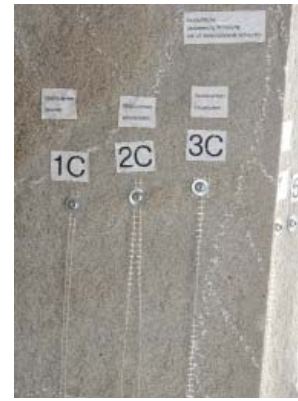
(o.) Versuche zur Optimierung der Armierung bei Aufmörtelungen von geringer Tiefe. Detail rechts: gut funktionierende Lösung mit selbstschneidenden Schrauben und Glasfaserstreifen.

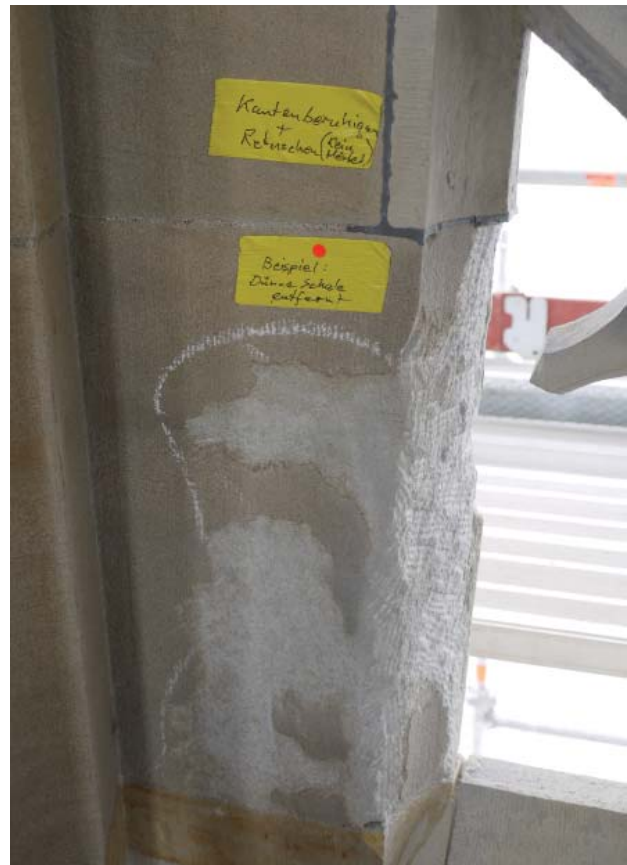
(m.) Vorbereitung der Oberfläche zur Konservierung mit Kieselsäureester.

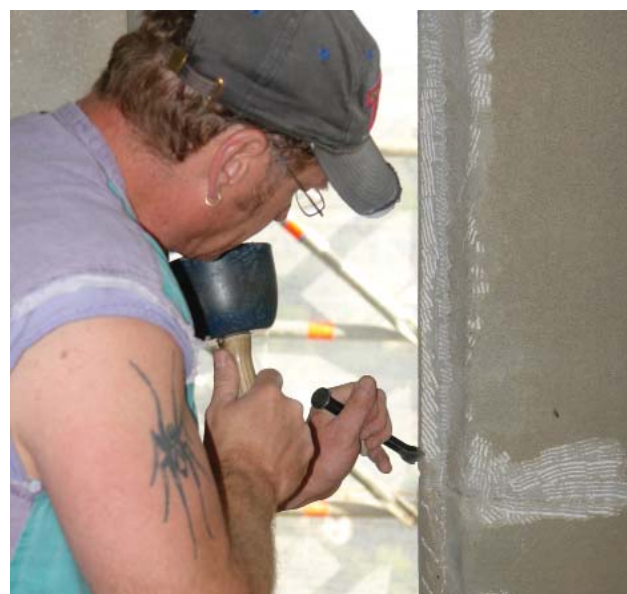
(u.) Einige sehr lockere Bereiche mussten vorgängig entfernt werden.
