Brügglerkapelle

Fassadenbereich

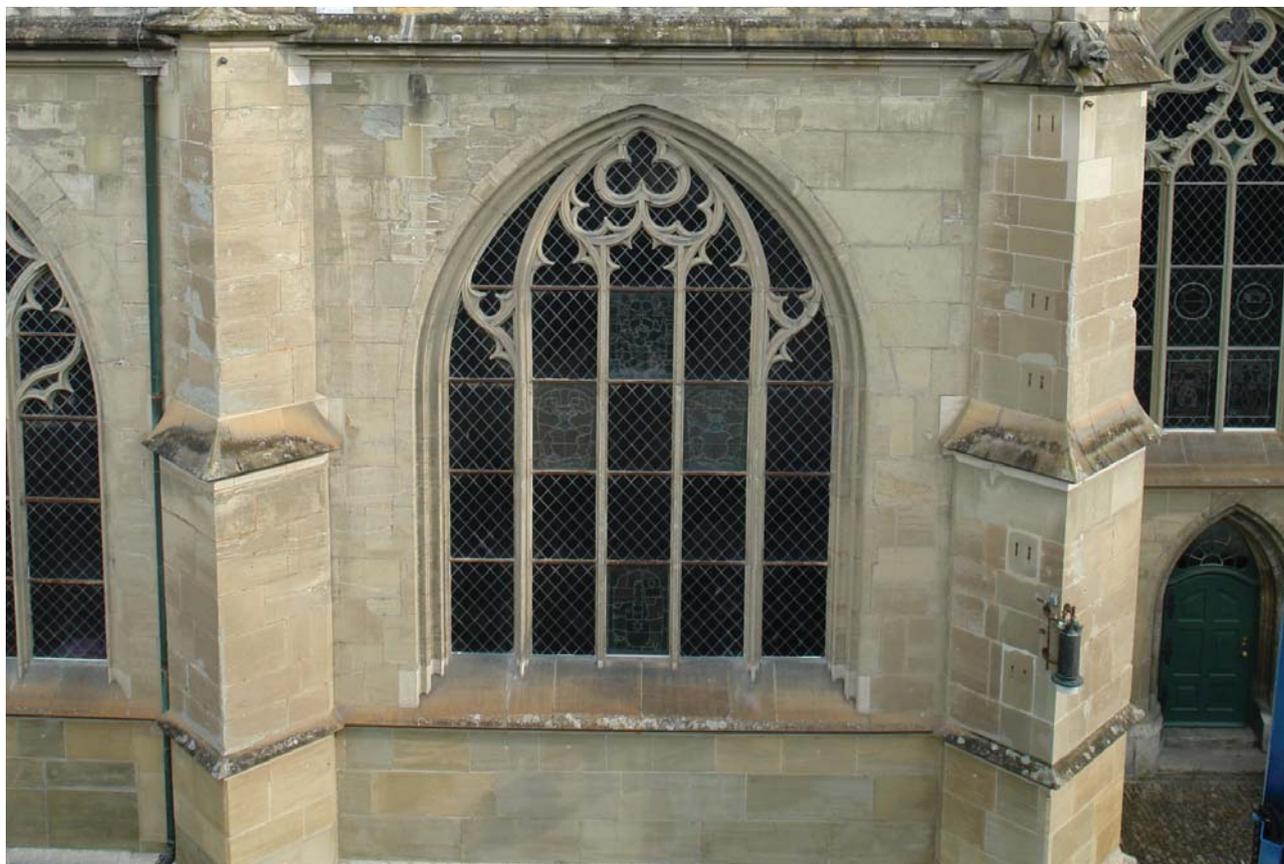
Die Brügglerkapelle besitzt als östlichste Seitenkapelle im südseitigen Strebepfeilerkranz ein Masswerk aus der Ensingerzeit. Der sehr schöne Originalbestand weist relativ wenige Schäden auf, ja befindet sich insgesamt in einem sehr guten Zustand. In weiten Teilen sind vermutlich originale Oberflächen vorhanden. Auf dem Masswerk sind im Aussenbereich Spuren eines Anstrichs vorhanden. Der gute Zustand des Masswerks hängt möglicherweise mit diesem Anstrich zusammen.

(u.) Bereich Brügglerkapelle, Südfassade. Vorzustandsfoto Herbst 2011.

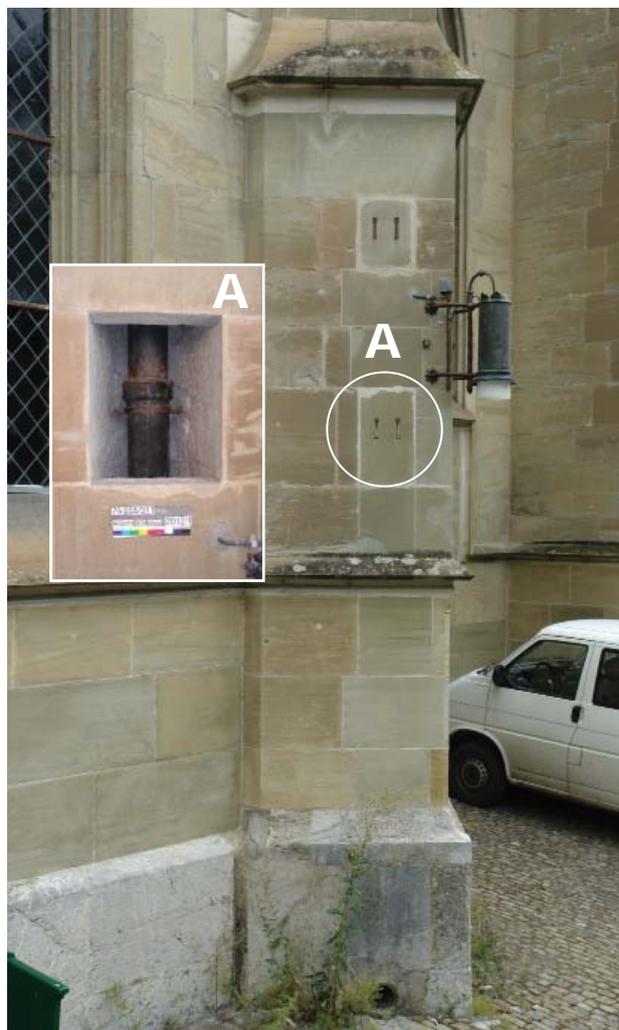
(o.) Im Pfeiler war wohl in der Ära Karl Indermühle, also um 1910, ein Fallrohr eingebaut worden, welches das Dachwasser anstelle des Wasserspeiers nach unten führte. Der entsprechende Schacht besitzt eine gut sichtbare Abdeckung aus Sandsteinplatten. Eine dieser Platten wurde für die Kontrolle des Fallrohrs entfernt (Detailfoto A). Der Zustand des Rohrs wurde als unbedenklich befunden und die Öffnung wieder mit dem originalen Werkstück geschlossen.

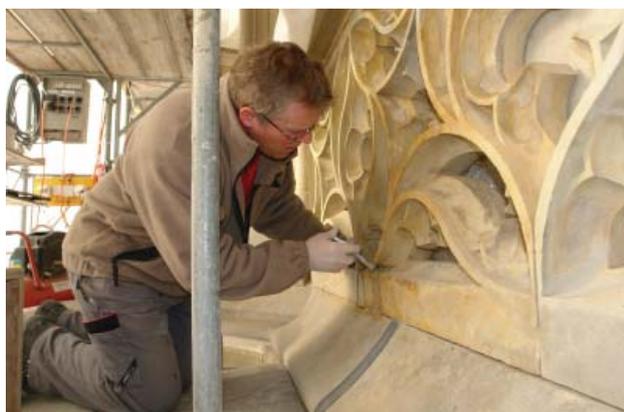
(u.l.) Restaurierung der Brüstung über der Brügglkapelle (Obernkirchener Sandstein).

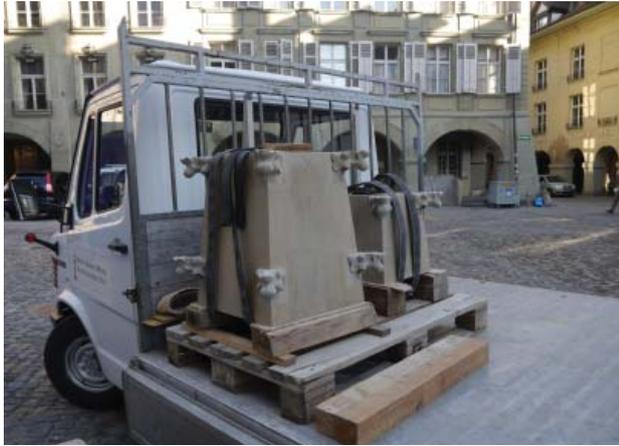
Am Strebepfeiler 75 Süd (rechts) musste die Fiale auf Höhe der Seitenschiffgalerie abgebaut werden. Zwei Werkstücke des Fialenriesen aus Zugsandstein waren in einem Zustand, welcher einen Ersatz nahelegte. Diese Werkstücke besaßen Krabben, welche zu einem unbekanntem Zeitpunkt bereits in Obernkirchener Sandstein ersetzt worden waren. Diese Krabben wurden ausgebaut und in den neuen Werkstücken, die neu ebenfalls aus Obernkirchener Sandstein angefertigt wurden, wieder eingesetzt. Damit konnten wesentliche Teile des Bestandes gehalten und die Kosten reduziert werden.

(o.l.) Ausgebautes Stück des Fialenriesen über dem Strebepfeiler 75 Süd.

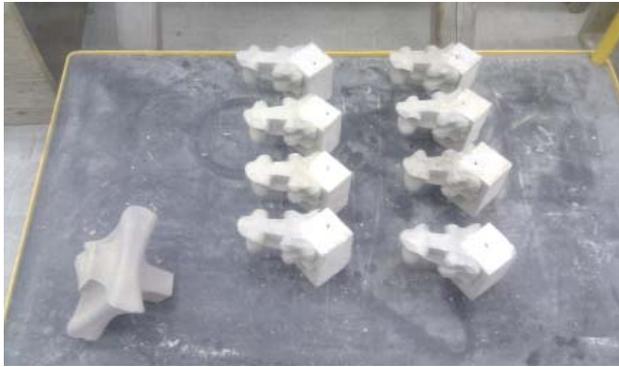
(m.l.) Die noch gut erhaltenen Krabben wurden ausgebaut und später in das neue Werkstück wieder eingesetzt.

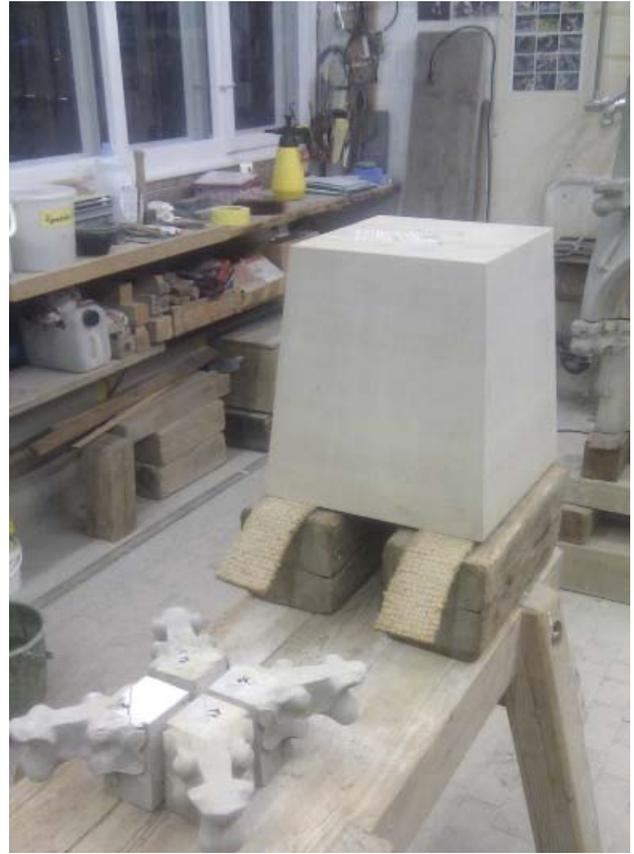
(o.r.) Ersatzstück Fiale über Strebepfeiler 75 Süd in der Bauhütte (Zwischenstand Winter 2011).

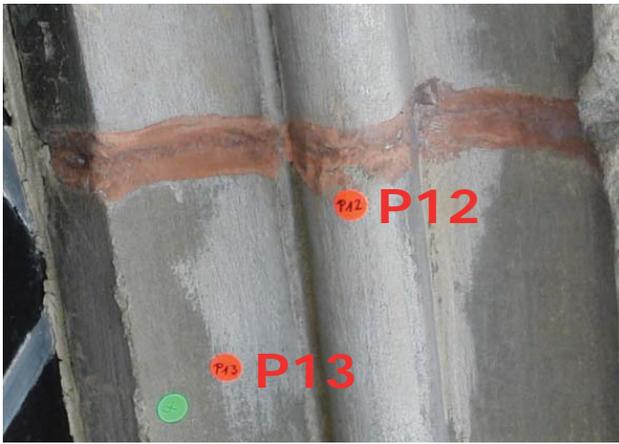
Nach der Voruntersuchung wurden Stichproben der Farbfassungen genommen und durch Christine Bläuer (CSC Särl, Fribourg) untersucht. Der Befund deutet darauf hin, dass das Masswerk mit einer lasierend aufgetragenen Ölfarbe gestrichen worden war. Der vollflächige, deutlich sichtbare Anstrich zeigt eine leicht gelbliche

Pigmentierung. Zur Datierung bestehen keine Anhaltspunkte. Mit Hilfe der Analyse konnten grössere Mengen von Kalziumoxalat festgestellt werden, welches als Umwandlungsprodukt organischer Bestandteile entsteht. Zusammen mit dem ebenfalls gefundenen Bleiweiss deutet das Oxalat darauf hin, dass Öl als Bindemittel verwendet wurde.

(o.) Flächiger weisser Anstrich mit rotem Fugenstrich. Die roten Punkte markieren Probenentnahmestellen. Die Proben wurden im Labor von CSC Fribourg untersucht.

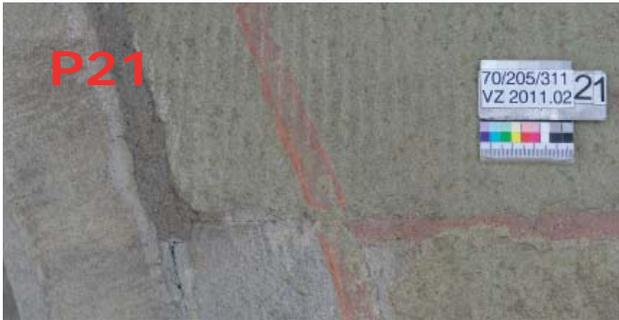
(m.) Detail rote Fugenmalerei (idealisiertes Fugenbild).

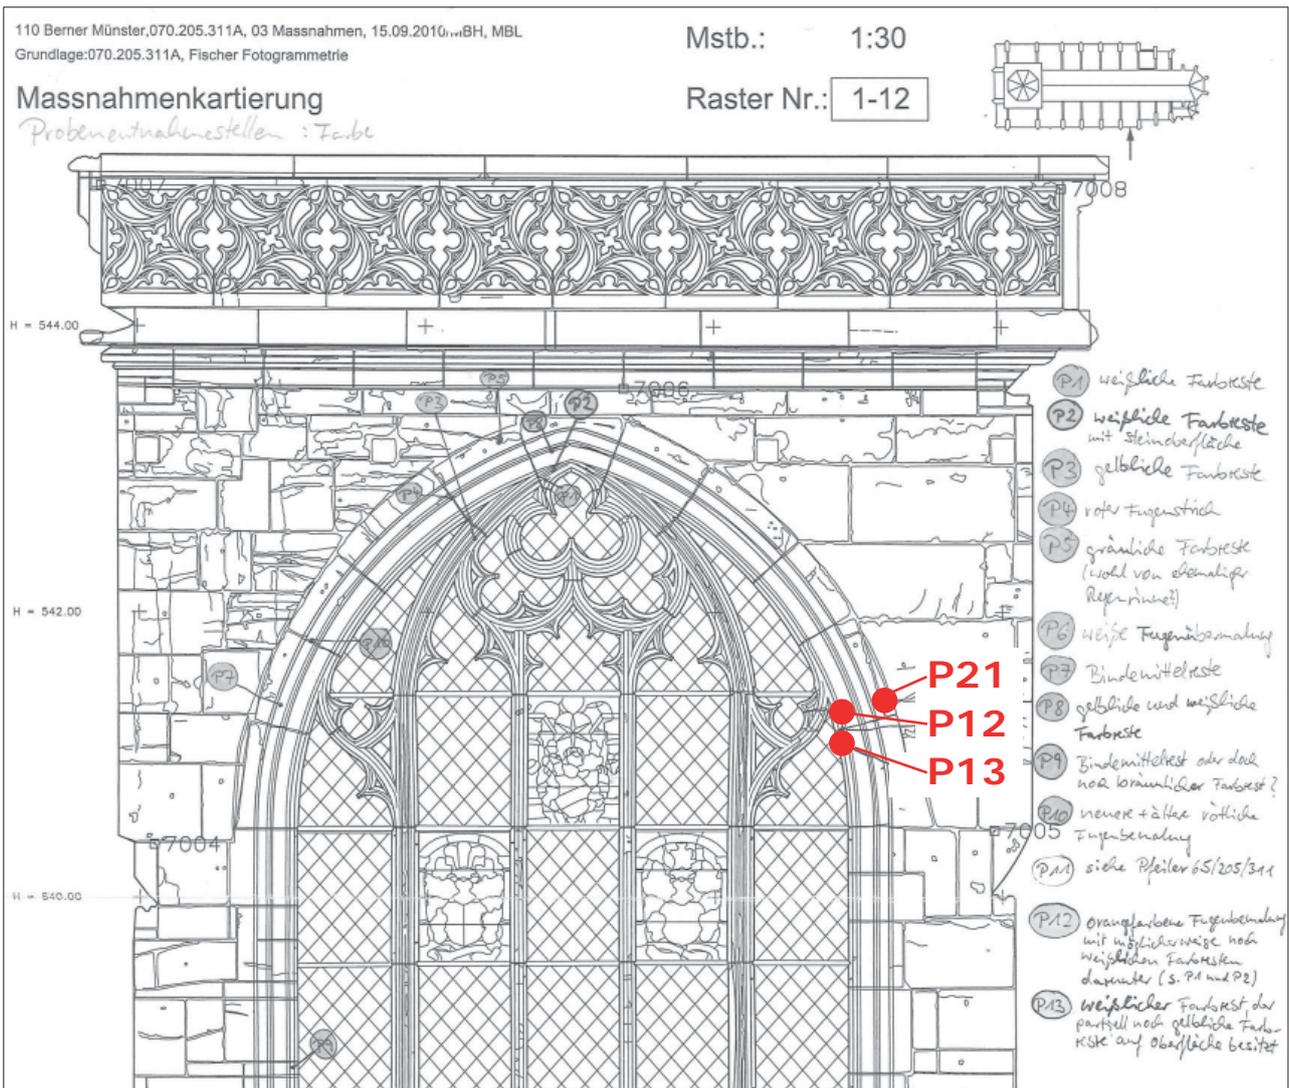
(u.) Übersicht über die Befunde und Probenentnahmestellen im Bereich der Brügglkapelle. An der Aussenfassade waren zahlreiche noch gut erhaltene Polychromierreste zu finden (Befundkartierung: Lioba Rosemann, 2011).

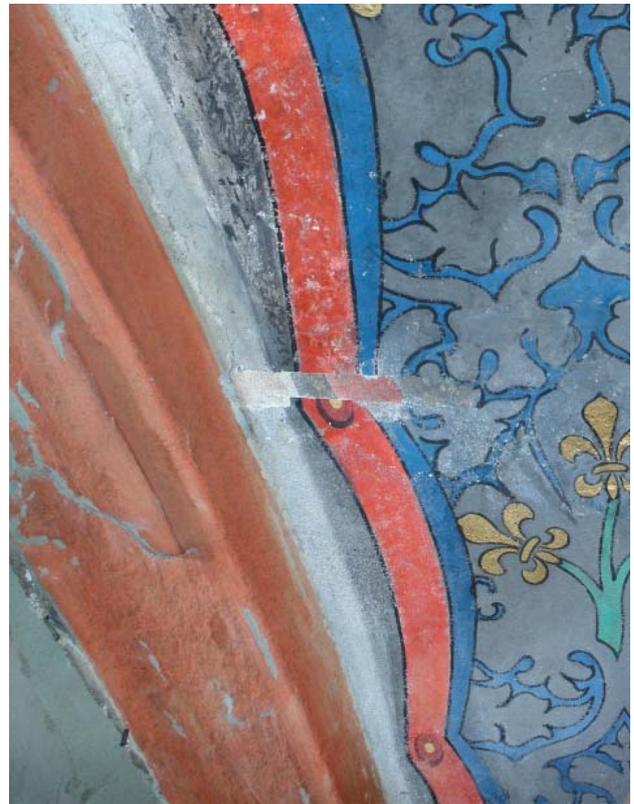
(o.) Sondierung der originalen Gewölbemalerei: Die gotische Kapelle zeigt in dem Gewölbe eine 1912 teilweise freigelegte und mit Schablonenmalerei neu rekonstruierte Dekorationsmalerei, vermutlich um die Mitte des 15. Jahrhunderts. Dabei wurde nur wenig auf die freigelegten Partien der Originalmalerei Rücksicht genommen. Diese Rekonstruktionsmalerei wurde wohl bereits einmal im 20. Jahrhundert ausgebessert.

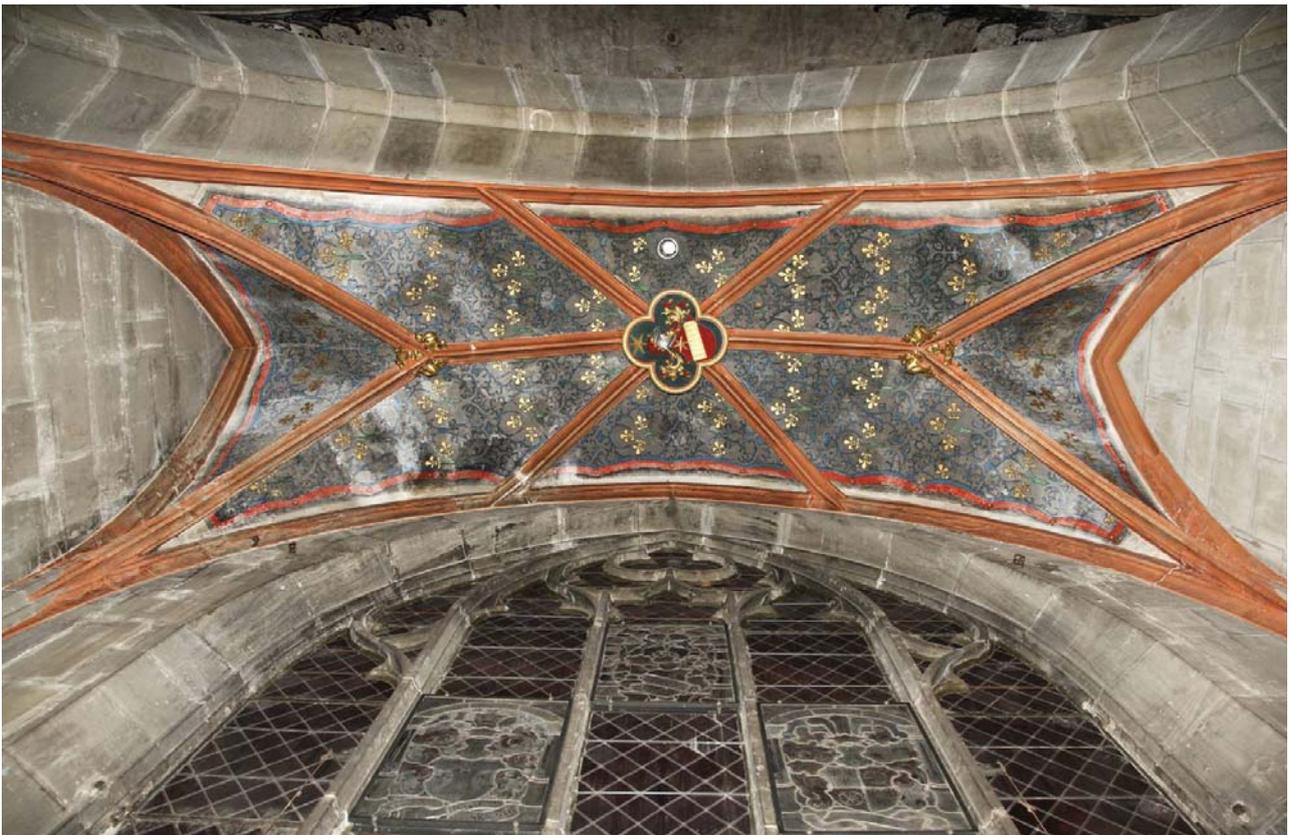
(u.) Gewölbe Brüglerkapelle, Vorzustand 2011: Starke Schmutz- und Staubablagerungen an Wänden und im Gewölbe, durch Wassereintrüche vielerorts grauschwarz fleckig. An der Gewölbemalerei vielerorts weisse Schleier- und schwarze Fleckenbildungen, an manchen Stellen ist die Malschicht durch Salze stark puderig. An manchen Stellen sind auch Farbschollen und Farbabbblätterungen sichtbar. Freilegungsspuren sichtbar.

Das Innere der Brüglerkapelle wurde von Restaurator Urs Zumbrunn in einer Vorzustandsdokumentation erfasst. Erste kleine Arbeiten wurden zusammen mit Flavia Zumbrunn vorgenommen. So wurden zum Beispiel kreidende Farbschichten in den Gewölbekappen bereits gefestigt. Die Ausführung der Hauptarbeiten ist für das Jahr 2012 vorgesehen.
