Monitoring, Kontrollgänge

Oberes und unteres Turmachteck

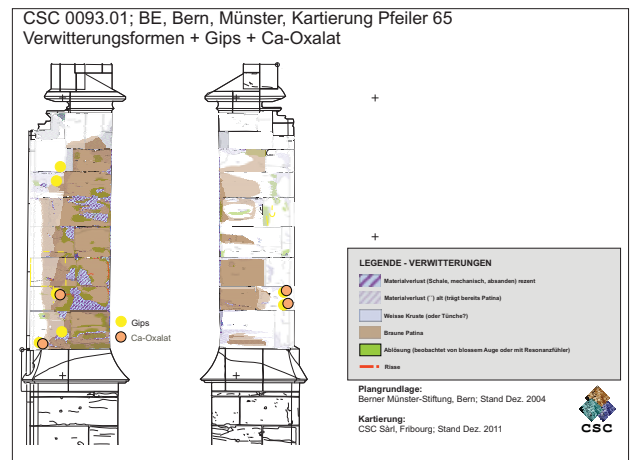
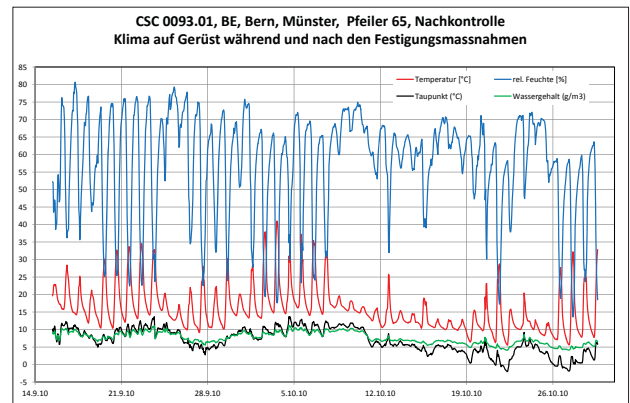
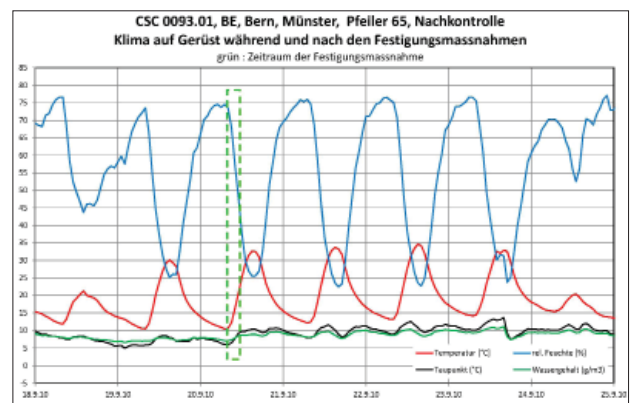
Anlässlich der Restaurierung des Turmhelms wurde am Spornpfeiler 65 des südlichen Seitenschiffs ein Langzeitversuch gestartet. Der Bereich ist bislang soweit bekannt nie einer umfassenden Sanierung, Festigung oder Reinigung unterzogen worden und zeigt für den Berner Sandstein typische Schadensbilder. Der Pfeiler wurde bezüglich Material, Schäden, Zustand und Verwitterungsformen von Christine Bläuer und Bénédicte Rousset (CSC, Fribourg) kartiert. Weiter wurden im Beisein von CSC Proben genommen und es wurde ein Teil der Oberflächen gefestigt. Zur exakten Bestimmung des Wassergehalts im Stein während des Festigungsvorgangs wurden auf dem Gerüst klötzchenförmige Referenzproben aus Berner Sandstein aufbewahrt. Resultate des Langzeitversuchs werden in ca. 10 bis 15 Jahren erwartet.

Verhalten von Steinfestiger im Berner Sandstein: Auszüge aus der Dokumentation von CSC Fribourg betreffend Pfeiler 65 Süd (zwischen Brügger- und Lombachkapelle).

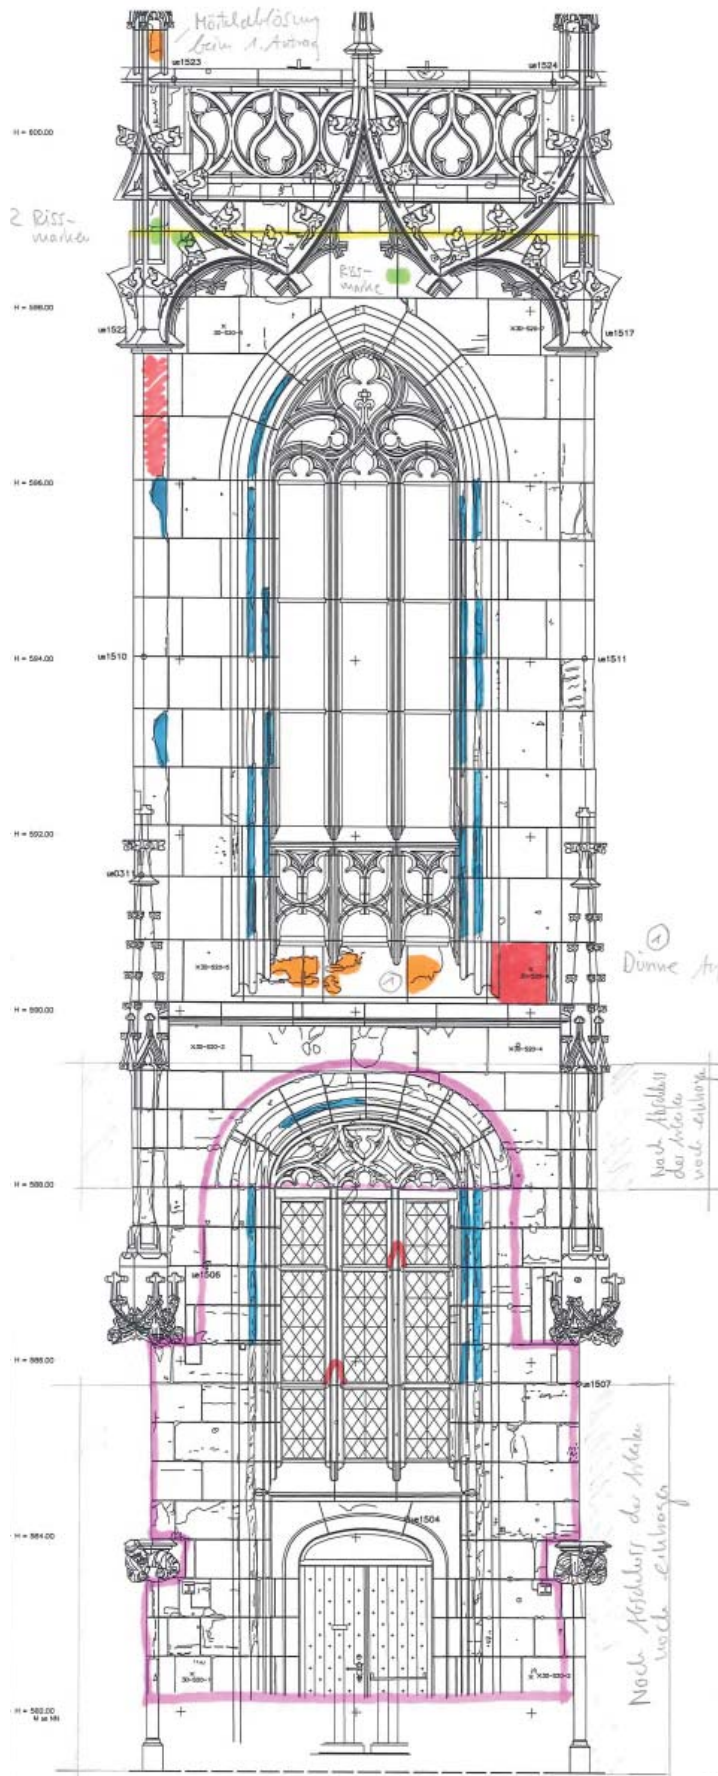
Checkliste Massnahmen

Vor dem Abgerüsten wurde ein Kontrollplan für das Achteck erstellt. Dieser Plan soll eine Übersicht über die wichtigsten Bereiche der zurückliegenden Restaurierung bieten. In den Übersichtsplänen wurden unter anderem Bereiche kartiert, in denen grossflächige Aufmörtelungen vorgenommen oder vermehrt Haarrisse aufgefunden worden waren. Damit sind künftig zielgerichtete Kontrollen möglich.

Die markierten Bereiche sollten bei künftigen Kontrollgängen verstärkt beobachtet werden
Zusammengestellt von P. Völkle, Juli 2011

Checkliste für künftige Kontrollgänge am Turmachteck
(Vorabzug Peter Völkle vom Juli 2011).
