# Haspelbodengewölbe

## Ausbau Sprengring <sup>4</sup>

## Restaurierung Gewölberippen

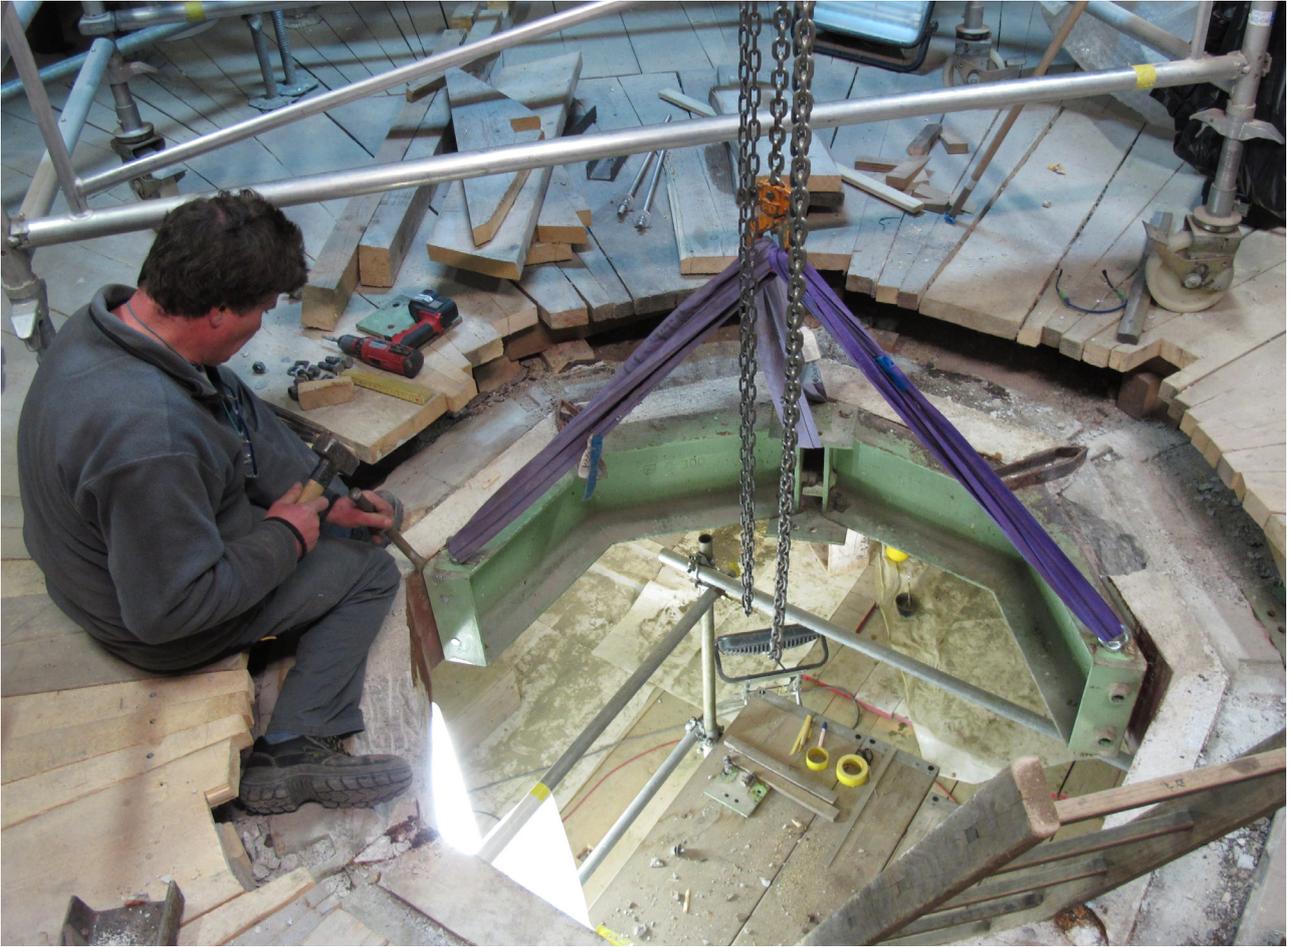
Nachdem die Laterne und Einrichtung der Turmwächterstube über dem Haspelbodengewölbe demontiert war, konnte die Statik des Gewölbe neu beurteilt werden. Mit des Ausbau der im Jahre 1993 eingebauten Verstärkung aus Stahl im Sprengring wurden die Schäden durch Abwitterung am Sandsteinring sichtbar. Eine rechnerische Analyse durch Hartenbach & Wenger AG Ingenieure zeigte, dass der abgewitterte Ringquerschnitt noch genügend Substanz und damit Tragsicherheit aufweist, wenn zukünftig keine Lasten mehr darauf abgetragen werden. Entsprechend den statischen Berechnungen wurden Grenzwerte für die maximal zulässigen zukünftigen Nutzlasten über dem Gewölbe festgelegt.

**(o.) Demontage des 1993 zur Verstärkung des Haspelbodengewölbes eingebauten Stahlringes. Die Stahlprofile waren in Beton mit dem Sprengring von 1894 vergossen, entsprechend sorgfältig musste die Konstruktion abgelöst werden. Statische Abklärungen durch den Bauingenieur ergaben, dass der Sprengring genügend Tragsicherheit aufweist, sofern keine zusätzlichen Lasten von oben auf das Gewölbe einwirken.**

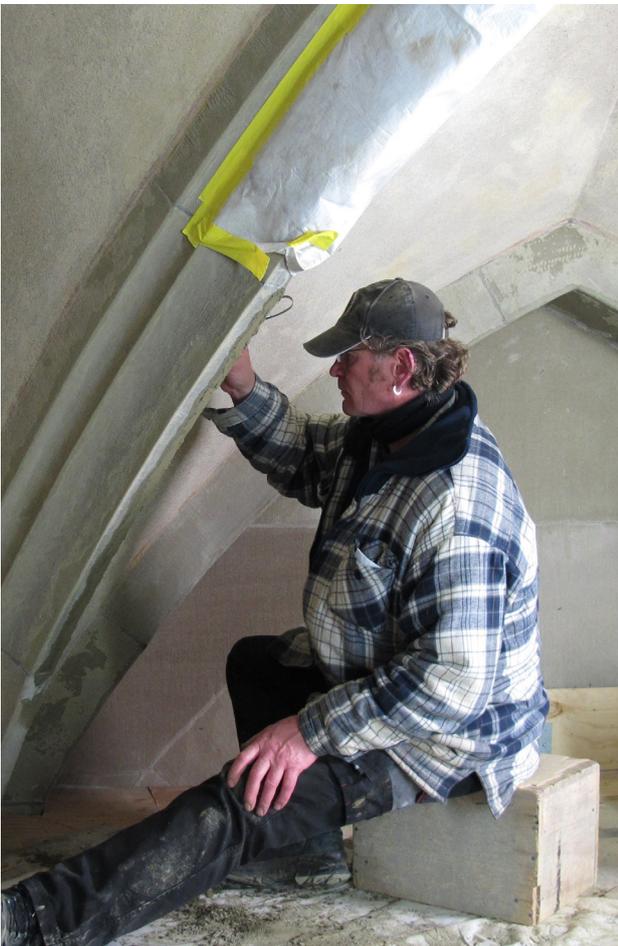
**(l.u.) Aufmörteln der Rippen am Haspelbodengewölbe.**

Das Haspelbodengewölbe war eine von zwei Hauptbaustellen des Winters 2012/13. Das Gerüst wurde als beheizbarer Innenbereich eingepackt und isoliert. Bei angenehmen Temperaturen konnte die Restaurierung bzw. Aufmörtelung der Gewölberippen durchgeführt werden. Im kommenden Winter sind die Restaurierung des Putzes und die Erneuerung des Anstriches vorgesehen.

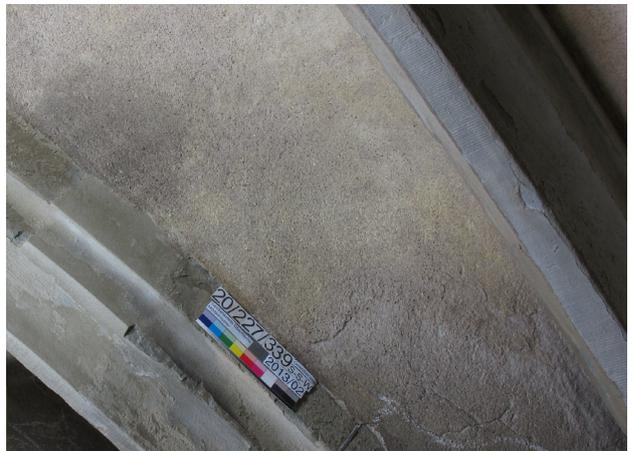
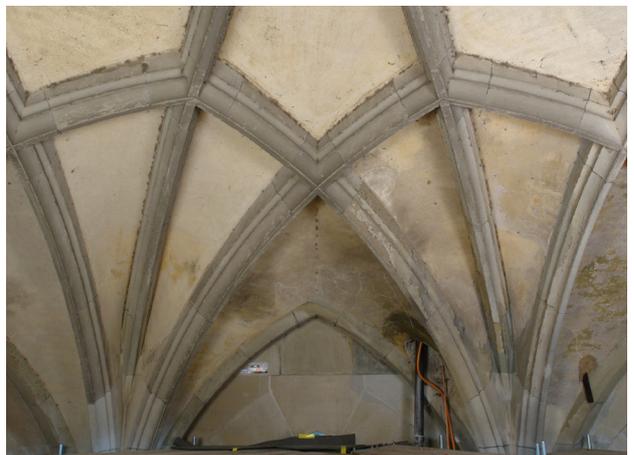
**(r.u.) Durch die früher darüber liegende Waschstube ist das Gewölbe örtlich stark salzbelastet. In Musterflächen wurde die Auswirkung auf die Aufmörtelungen überprüft.**
