Wissenschaftliche Begleitung, Analyse

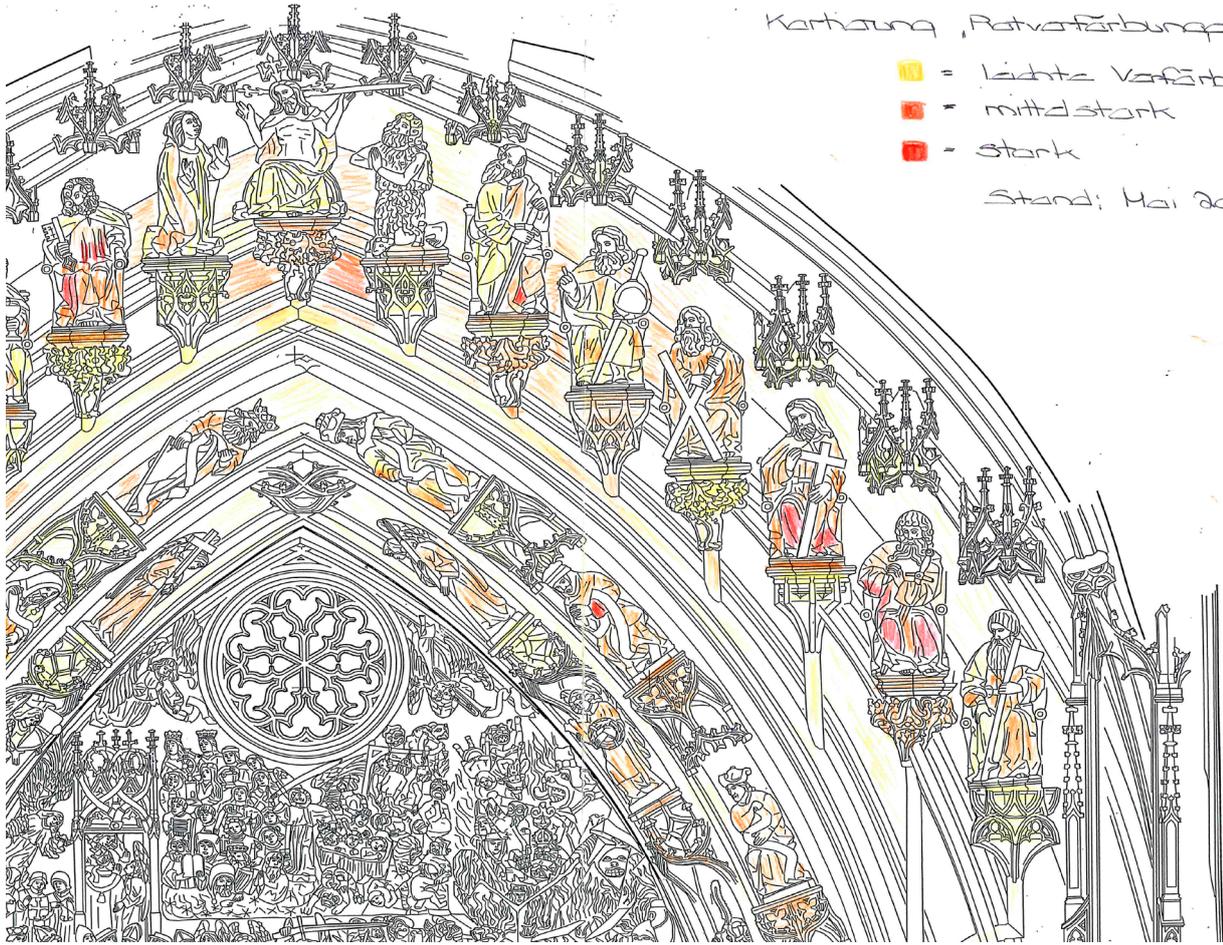
An den bei der letzten Restaurierung als Kopien erstellten und neu gefassten Skulpturen des Hauptportals treten seit einigen Jahren rötliche Verfärbungen auf. Ähnliche Verfärbungen sind

(o.) Ausschnitt der Hand-Kartierung der Rotverfärbungen am Hauptportal durch Restauratorin Heidi Baumgartner, Mai 2012 vor der Reinigung.

ebenfalls an den steinfarbig gestrichenen Teilen der Seitenwände des Portals zu beobachten. Analytisch sind solche Verfärbungen (es handelt sich nach früheren Analysen von Herrn Raschle nicht um Mikrobiologie) sehr schwierig zu erfassen, da schon geringste Mengen an eisenhaltigen Verbindungen eine starke Farbwirkung haben können. Die Ergebnisse der Laboranalysen sprechen dafür, dass die Rotverfärbungen durch die Mobilisation eines roten Stoffes vor allem durch Kondenswasser auftreten.

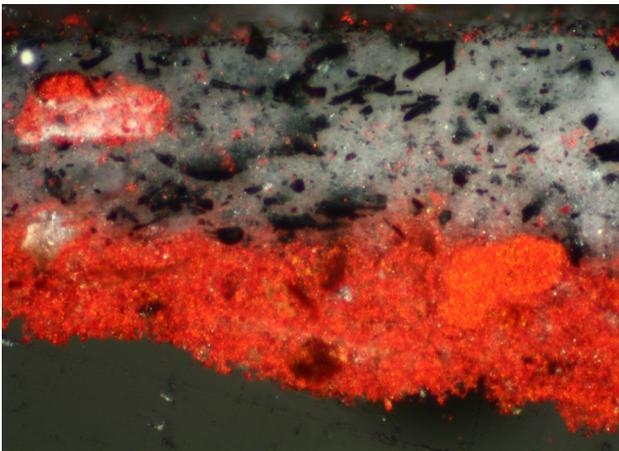
Originalen Malschichten zeichnen sich dadurch aus, dass sie mit nur wenigen, sehr reinen Pigmenten gemalt sind. Die untersuchten, dunkelroten Malschichten bestanden zum Beispiel aus fast reinem Hämatit (rotes Ockermineral; Fe_2O_3), die grauen Malschichten waren mit einer Mischung von Kalk und Holzkohlenschwarz gemalt und eine original knallig orange Stelle bestand aus Mennige in einem Protein-Öl-Bindemittel.

(l.m.) Querschliff zeigt oben Kalk mit Pflanzenschwarz und unten Rot aus Hämatit (Auflicht, gekreuzte Polarisation, Bildbreite 440µm). Bild: CSC Sàrl, Fribourg.

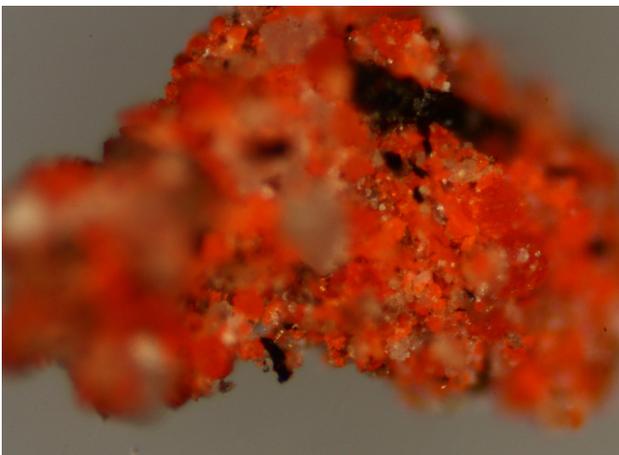
(l.u.) Untersuchung Probe Mennige (Auflicht, gekreuzte Polarisation, Bildbreite 0.6mm). Bild: CSC Sàrl, Fribourg.

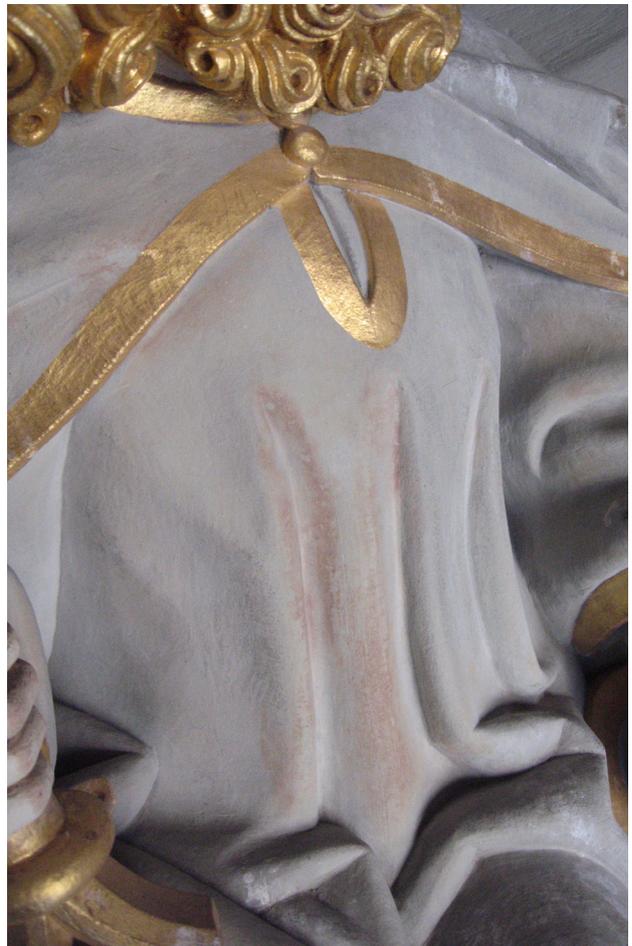
(r.u.) Nahaufnahme der Rotverfärbung an der Brust der Figur des Heiligen Petrus. Bild: CSC Sàrl, Fribourg.

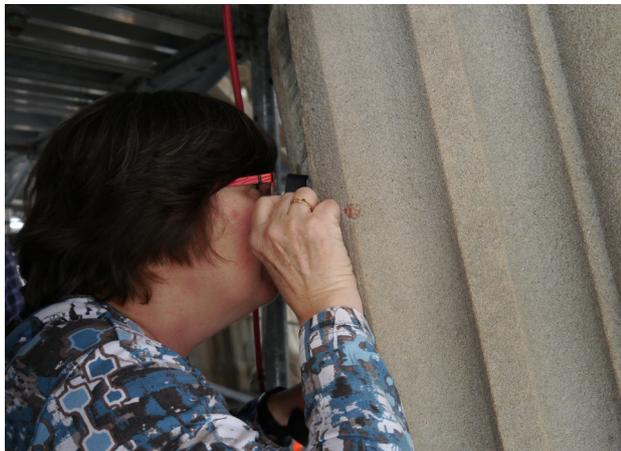
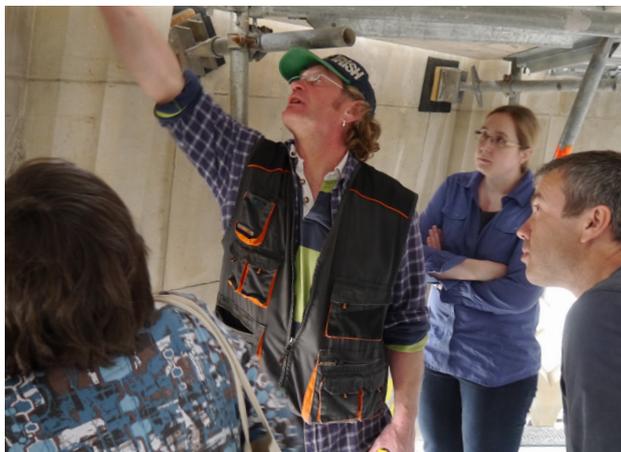
Christine Bläuer beim Untersuchen eines Zuger-Sandsteins in Inneren des Turmhelms (l.o.), nachdem Marcel Maurer Beobachtungen zum ungewöhnlichem Saugverhalten einzelner Steine des Turmhelms vorgestellt hat (l.u.).

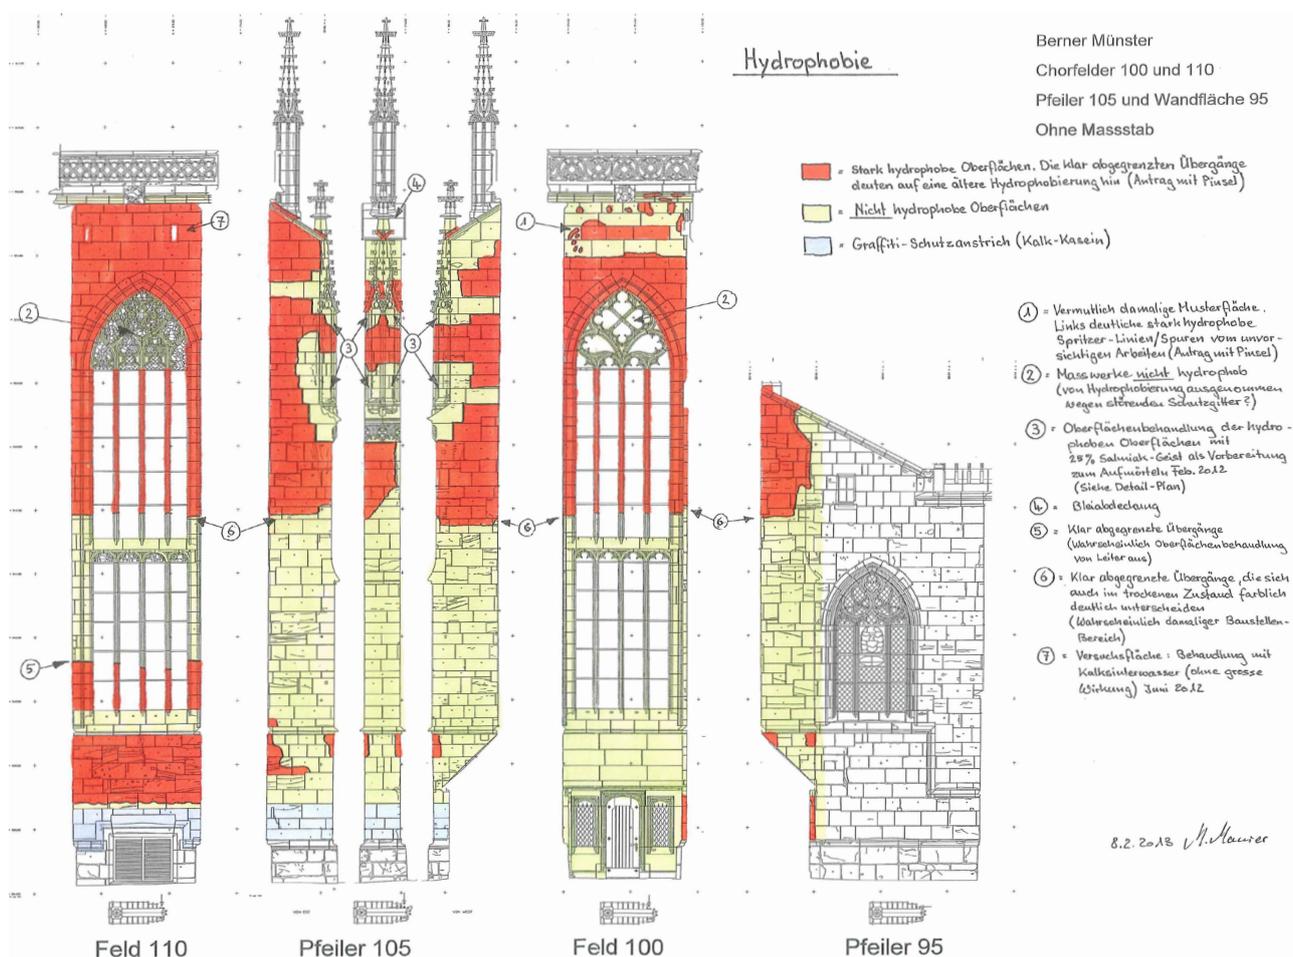
Kartierung der im Bereich des Chores (Nordfassade) beobachteten ungewöhnliche Phänomene, die eventuell Rückschlüsse auf frühere Versuche mit Konservierungsmitteln am Berner Münster liefern könnten.

Im Bereich des Chors sind in den letzten Jahren wiederholt ungewöhnliche Phänomene beobachtet worden. So sind am Äusseren partiell hydrophobe Oberflächen anzutreffen. Andernorts fallen Mörtel ab oder werden schwarz. Die einzige Erklärung: historische Behandlungen mit Konservierungsmitteln. Christine Bläuer vom CSC wurde mit der Untersuchung dieser Phänomene beauftragt, wobei das Projekt im Berichtsjahr erst seinen Anfang nahm. Allmählich beginnen sich die Puzzlesteine zu diesem
