# Turmhelm und Turmspitze

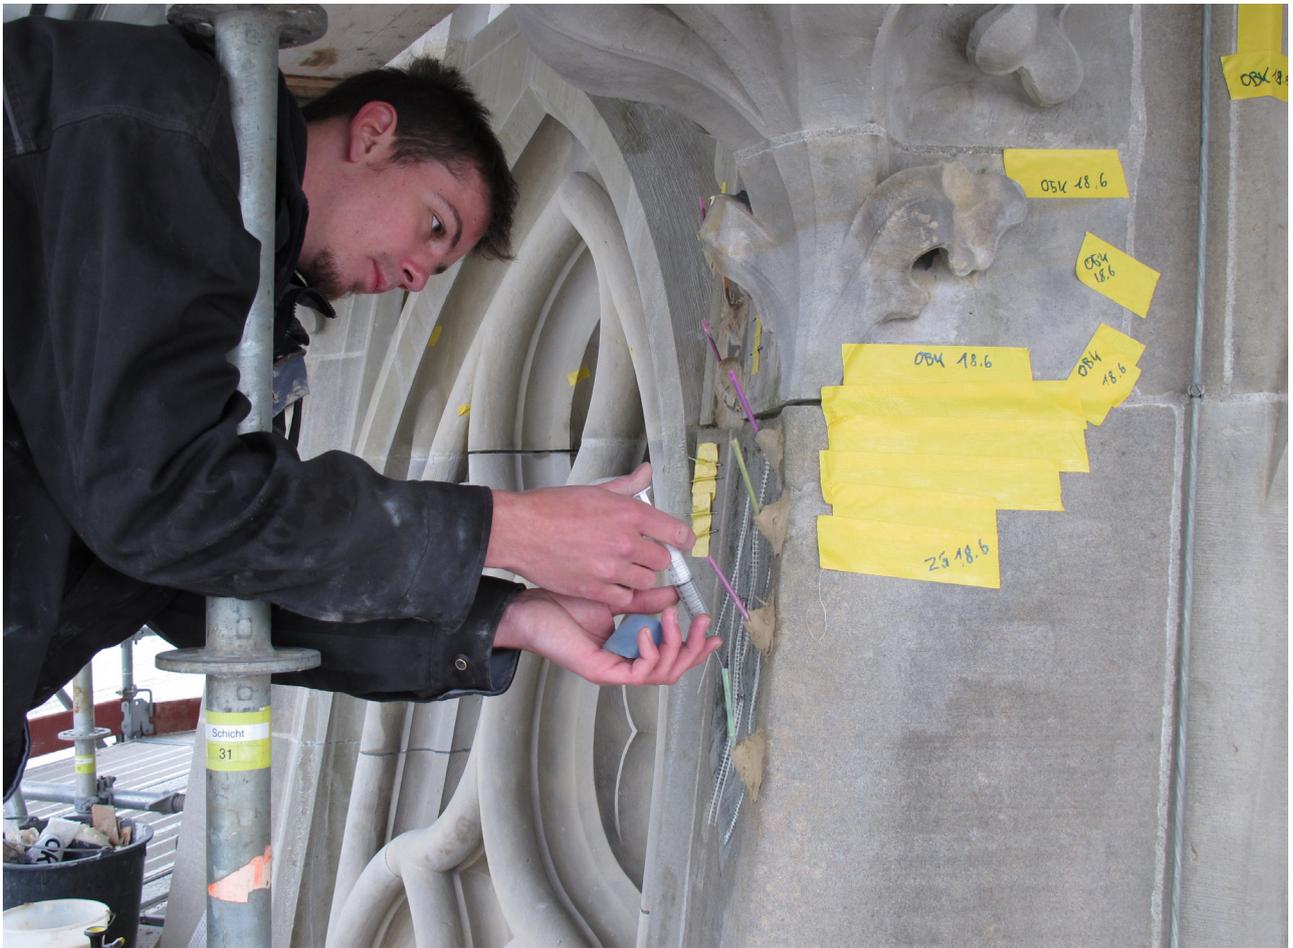
Die Herausforderung der Sanierungsarbeiten am Stein bestand darin, dass der Zuger Sandstein im Aussenbereich des Turmhelms von starken Schalenbildungen betroffen war. Das Schadensphänomen ist bereits in den vergangenen Jahren beschrieben worden.<sup>1</sup> Da Nachkontrollen an diesem exponierten Bauteil ausgesprochen aufwendig sind, wurde entschieden, tendenziell mehr Schalen abzunehmen als in besser zugänglichen Bereichen. Deutlich gerissene Schalen wurden abgenommen und durch Aufmörtelungen ersetzt. Aufgrund der Lage des Bauteils in über 80 m Höhe über Boden war es am Aussenbereich des Turmhelms besonders wichtig, jede der Mörtelergänzungen konsequent mit Chromstahlarmerungen in Form von Gewindestangen oder Schrauben zu sichern. So konnte den besonderen Sicherheitsanforderungen und der eingeschränkten späteren Zugänglichkeit Rechnung getragen werden. Weniger ausgeprägte Schalen konnten mit herkömmlichen Methoden fixiert und hintergossen werden.

(o.) Am Turmhelm mussten am Zuger Sandstein zahlreiche Schalen saniert werden. Dazu wurden zunächst Bohrungen durchgeführt, dann diese Bohrlöcher mit Druckluft gereinigt und diese abschliessend mit Injektionen aus Mikrozemert verfüllt.

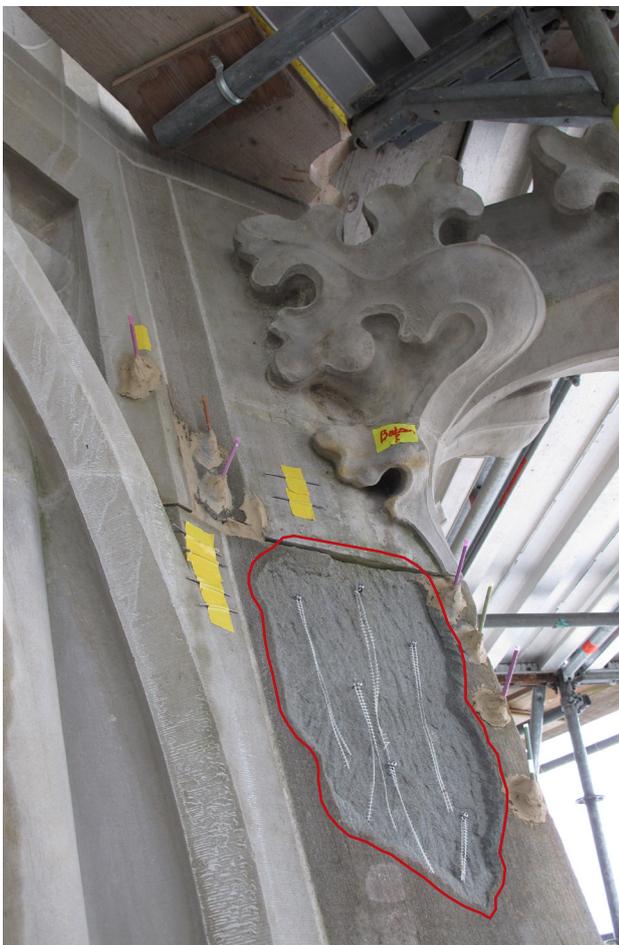
An den Partien aus Zuger Sandstein waren teilweise Bereiche mit sehr tiefen Schäden anzutreffen. Vor allem an der Aussenseite des Turmhelms wurden ganze Steinschichten angetroffen, an denen offensichtlich mangelhaftes Material verbaut worden war. Rückblickend ist zu vermuten, dass dieses aus einer einzigen mangelhaften Schicht von 30-40 cm Mächtigkeit im Steinbruch stammt.

Tiefe Verwitterungen, Schalen und Risse verbanden sich am Helm partiell zu einem Schadensbild, angesichts dessen eine reine Konservierung keine gute Prognose zugelassen hätte. Zum Glück sind solche Phänomene am Berner Münster selten.

(l.u.) Einige gravierende Schadensbilder machten punktuell die Ergänzung mit Mörtel nötig. Im gleichen Arbeitsgang wurden bei Bedarf auch Armierungen aus Chromstahl-Gewindestangen eingebaut. Dies betraf insbesondere Schalen, die mit den herkömmlichen Methoden nicht ausreichend konsolidiert werden konnten.

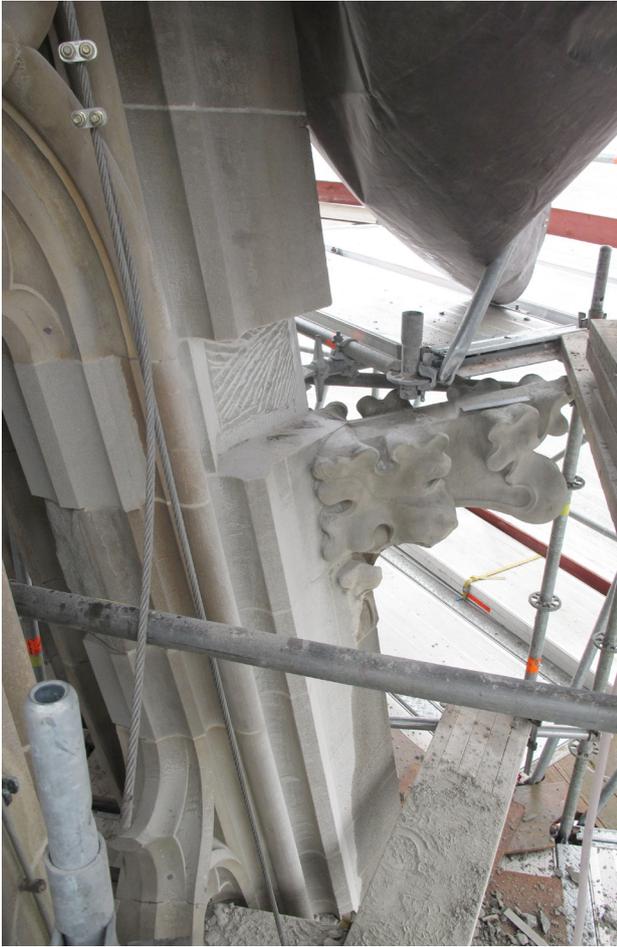
(l.o.) Vereinzelt machten gravierende Schadensbilder an den Rippen des Turmhelms das Ausspitzen für das Einsetzen von Vierungen nötig. Die Vierungstiefe durfte aus statischen Gründen 15 cm nicht übersteigen.

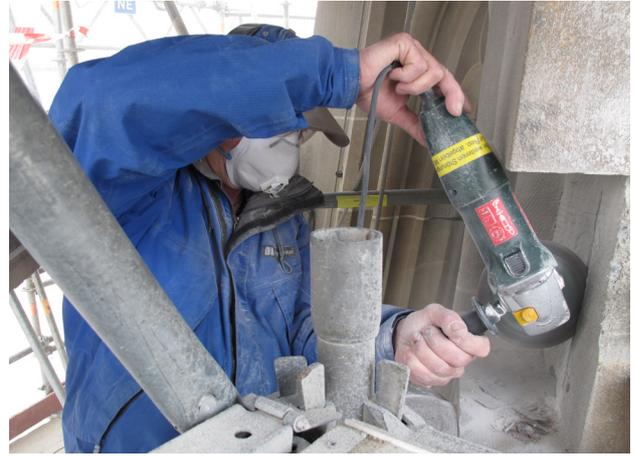
(r.o.) Die kraftschlüssige Verdübelung der Vierungen erfolgte mit Lochblechen. Die exakte Lage wurde angezeichnet und dann mit der Trennscheibe eingefräst.

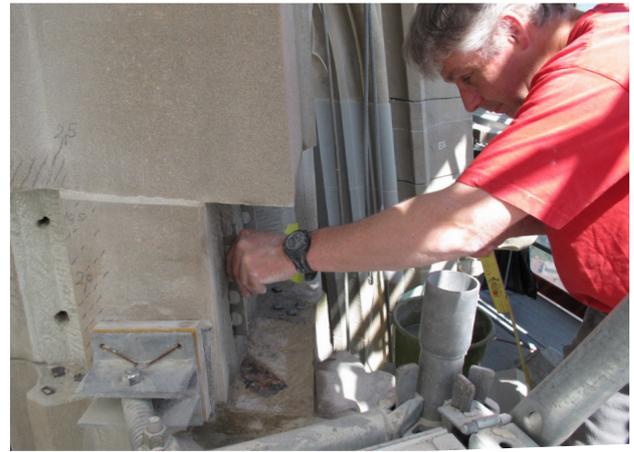
(r.m.) Einsetzen der Lochbleche mit anschliessendem Versetzen des Werkstückes. Um die Passgenauigkeit zu überprüfen, wurden die Vierungen zunächst probeweis trocken versetzt.

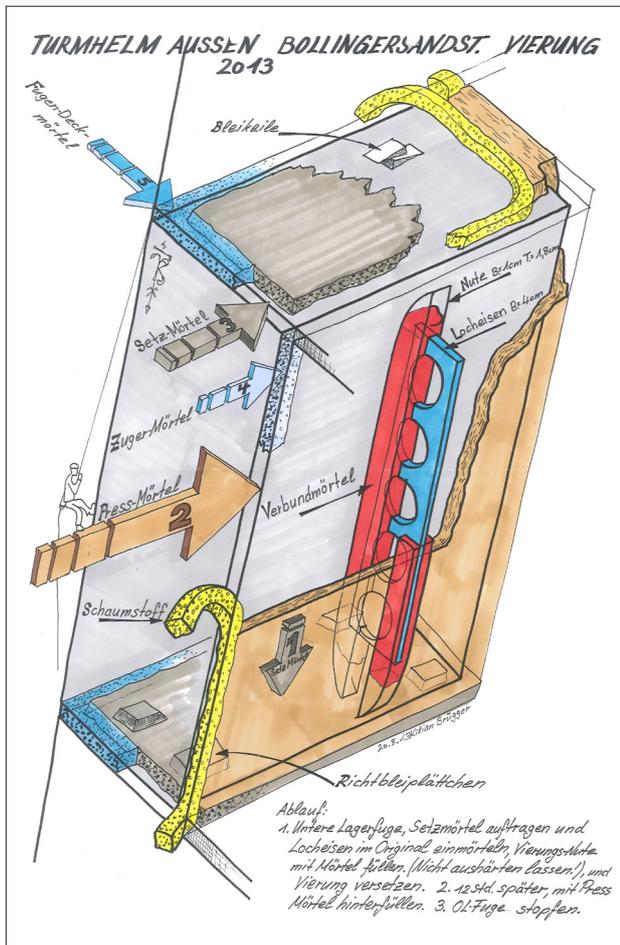
(l.u.) Prinzipzeichnung des Versetzvorgangs der Vierung.

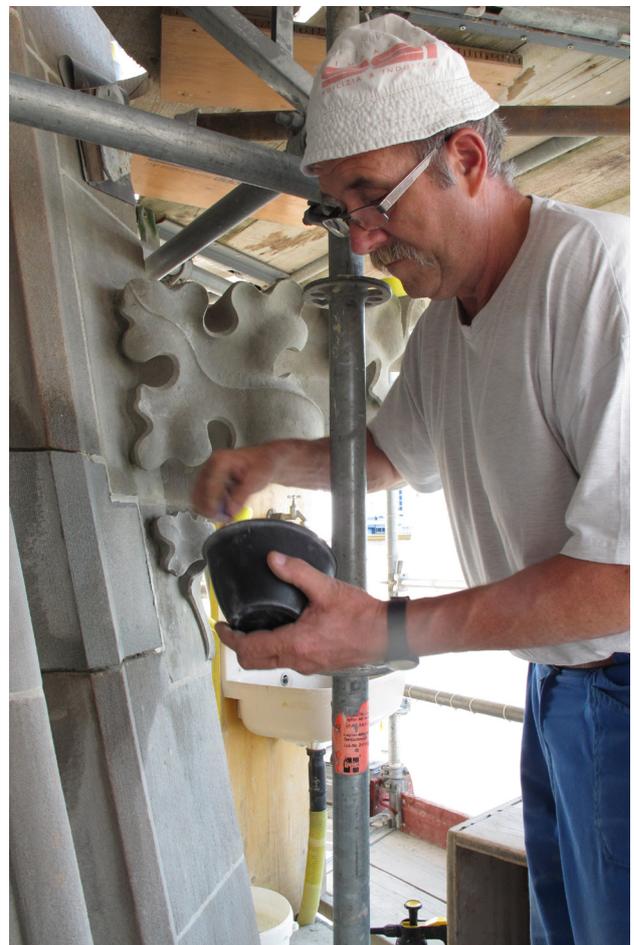
(r.u.) Ausfugen einer versetzten Vierung. Die neuen Vierungen sind punktuell mit einem Mörtel auf Kunstharzbasis kraftschlüssig mit dem Mauerwerk der bestehenden Rippe verbunden.

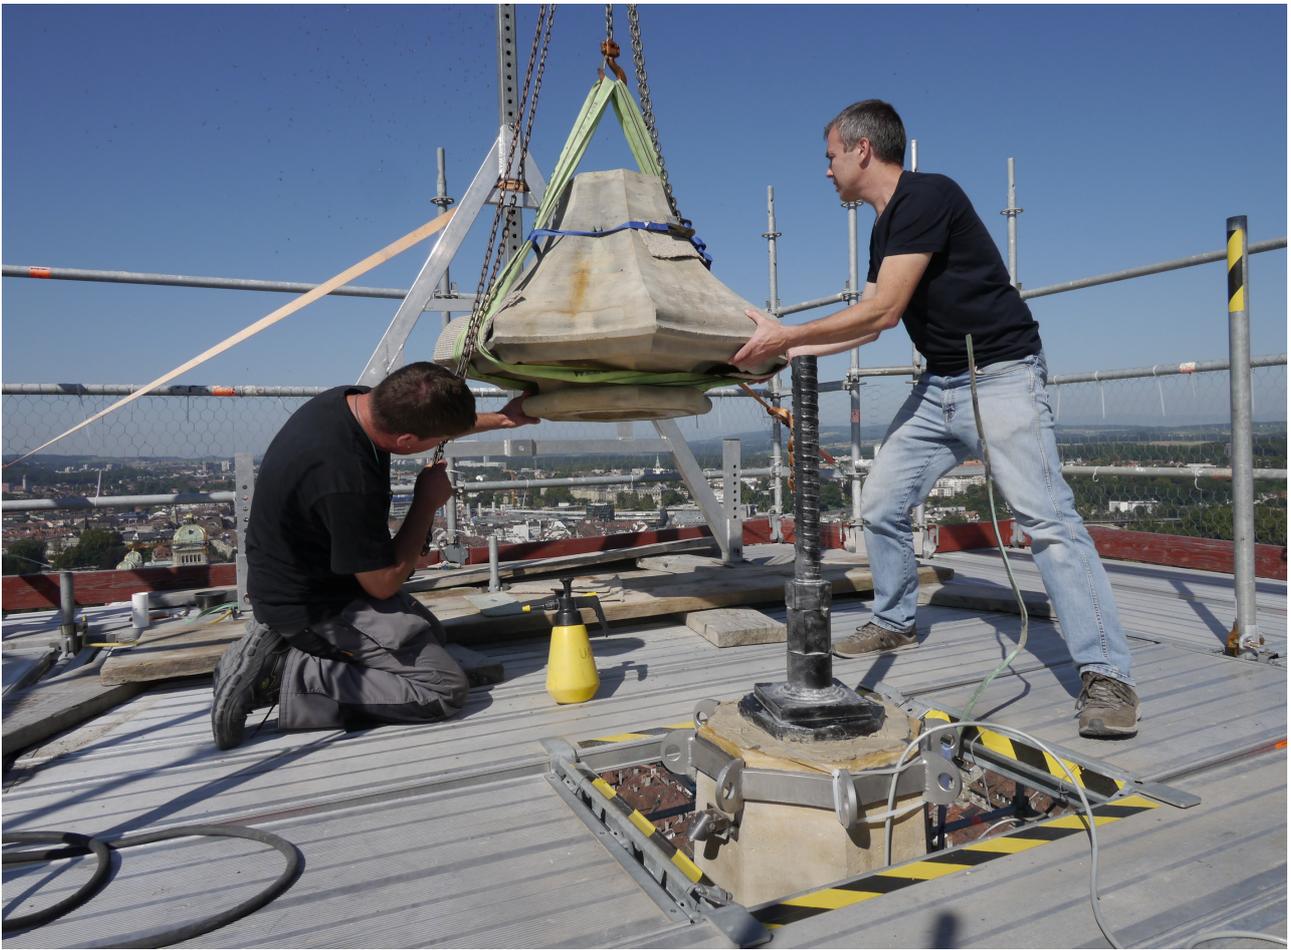
**(o.) Aufsetzen des Knaufs als finaler Akt der Sanierung der Turmspitze. Mit einem Portalkran wird das 400 kg schwere Werkstück über die verschraubte Helmstange auf das vorbereitete Mörtelbett aufgesetzt.**

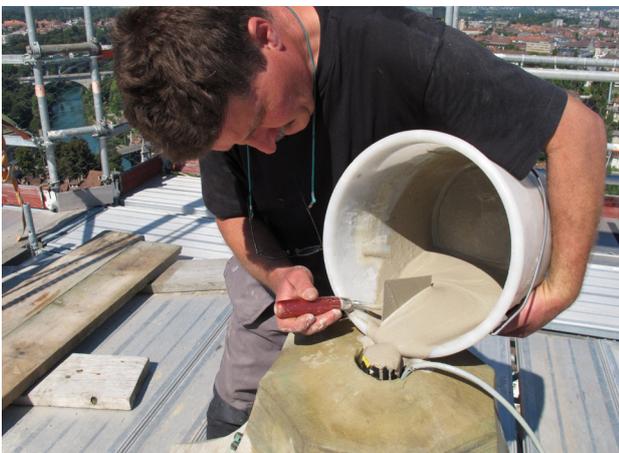
**(l.u.) Der Hohlraum zwischen Stein und Helmstange wird mit einem weichen Kalkmörtel ausgegossen.**

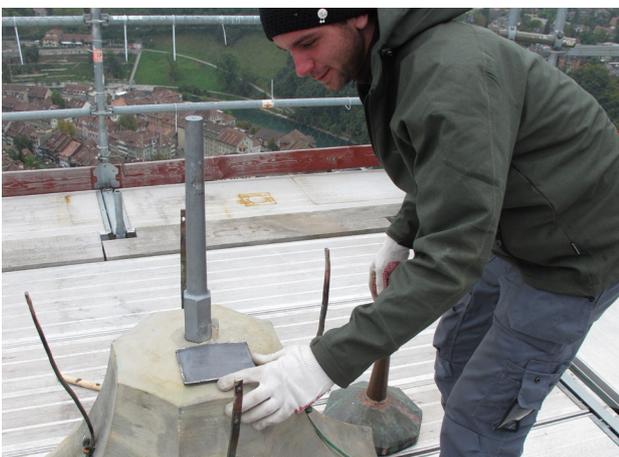
**(l.u.) Eine in Bleifolie eingeschweisste „Kurzanleitung“ für spätere Generationen mit Hinweisen zum zerstörungsfreien Abbau der Turmspitze wird unter der Blechabdeckung deponiert.**

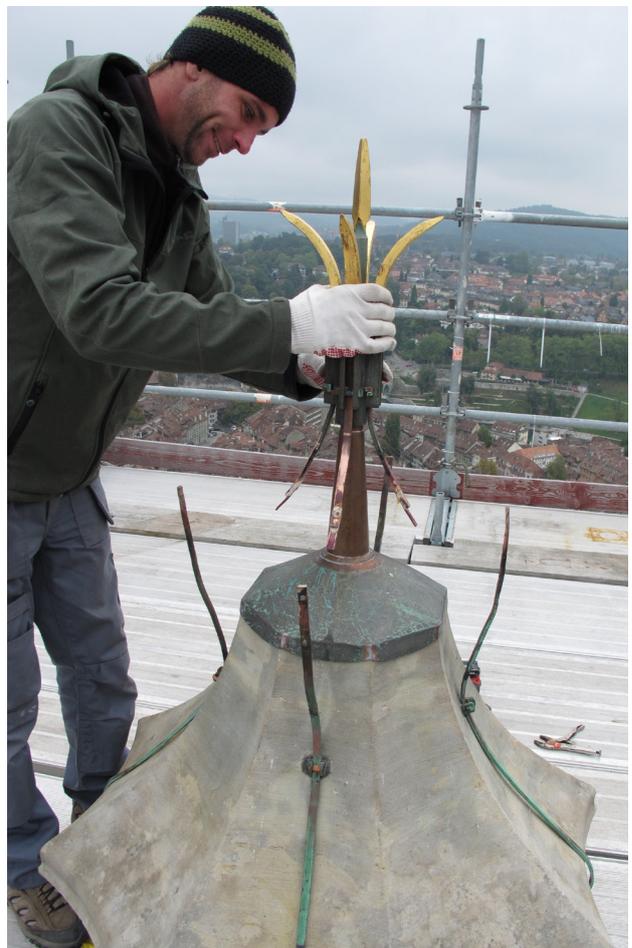
Von oben her wurde die alte Kupferhaube so modifiziert, dass kein Wasser mehr eindringen kann. Auf die Kupferhaube wurde schliesslich wieder die vergoldete Krone des Blitzableiters montiert. Eine Kurzanleitung mit Hinweisen, wie der Knauf zu öffnen ist, wurde, in Bleifolie eingeschweisst, unter die Kupferhaube gepackt. Die vier Kupferleitungen des alten Blitzableiters wurden schliesslich nach dem alten System vernietet und mit Silberlot verlötet.

**(r.u.) Aufsetzen der originalen, technisch etwas verbesserten Kupferhaube und des frisch vergoldeten Blitzableiters.**
