Haspelbodengewölbe

Mit der Restaurierung des Haspelbodengewölbes konnte eine wichtige Etappe einer Reihe von Massnahmen am oberen Oktogon des Turms abgeschlossen werden.

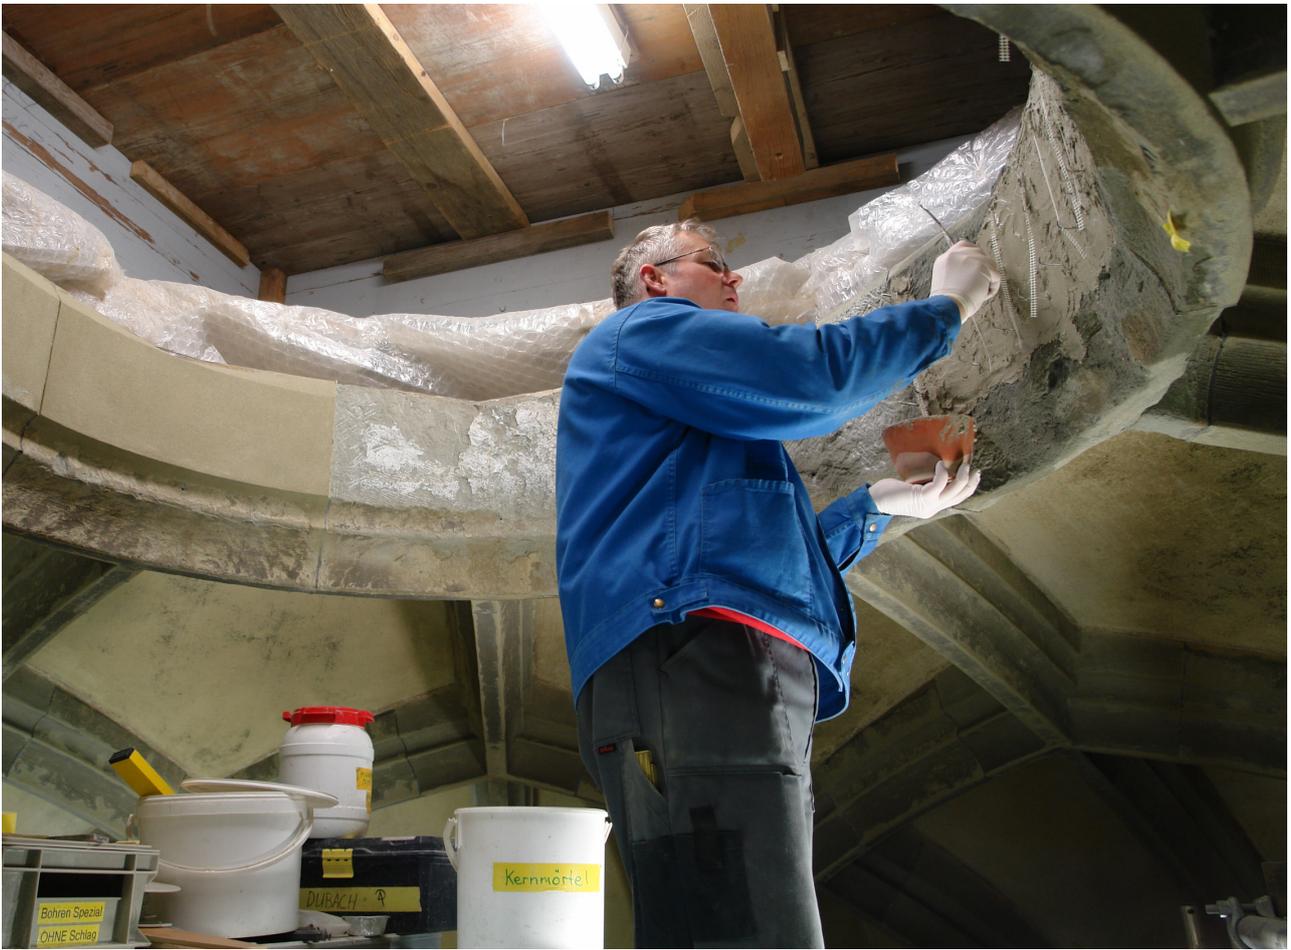
(o.) Nach der Prüfung durch den Ingenieur war klar, dass der Restquerschnitt des Sprenglings ausreichend ist und die originale Profilierung mittels Aufmörtelungen ergänzt werden kann.

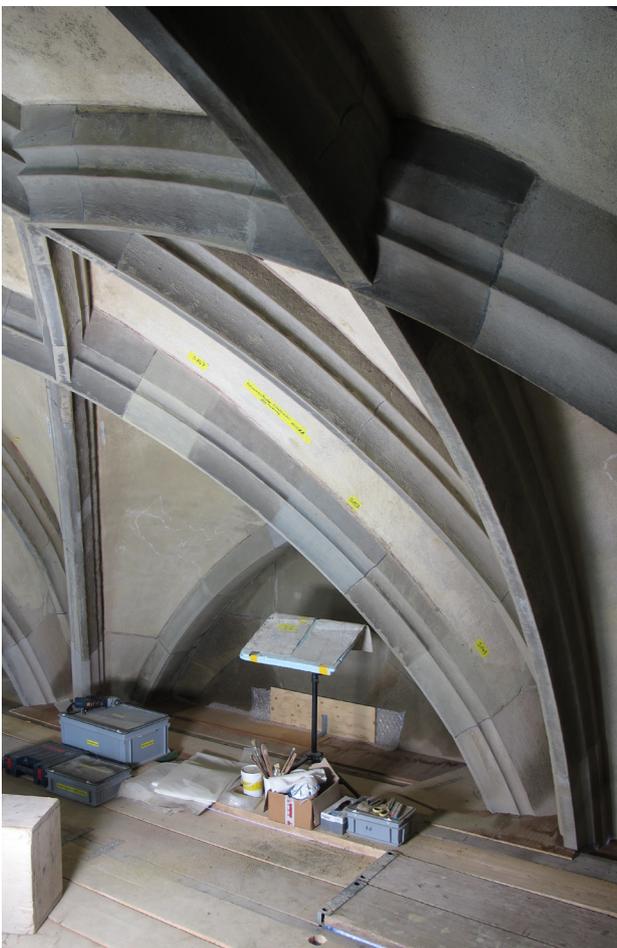
(l.u.) In einer Begehung mit dem Münsterbaukollegium wurde entschieden, die unterschiedlichen Eigenfarben der Rippen mit differenzierten Retuschemassnahmen zu erhalten.

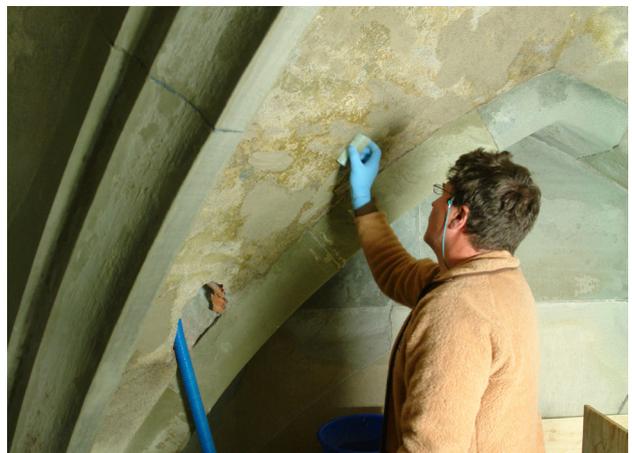
(r.m.) Die verschiedenen Putzschäden in den Gewölbekappen wurden ergänzt. Für 2014 sind die abschliessenden Retuscharbeiten geplant.

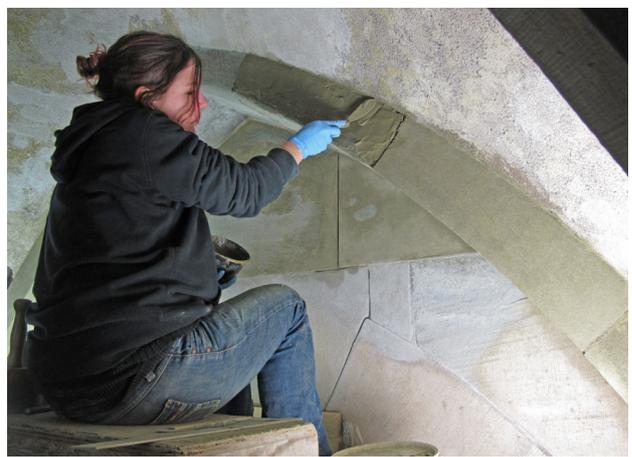
(r.u.) Im Bereich der Schildrippen waren vielfältige Restaurierungsmassnahmen notwendig, wie hier zum Beispiel das Schliessen der aufgebrochenen Steinoberflächen mit Mörtel.
