# Obere Glockenstube

## Mittelalterliche Bautechnik

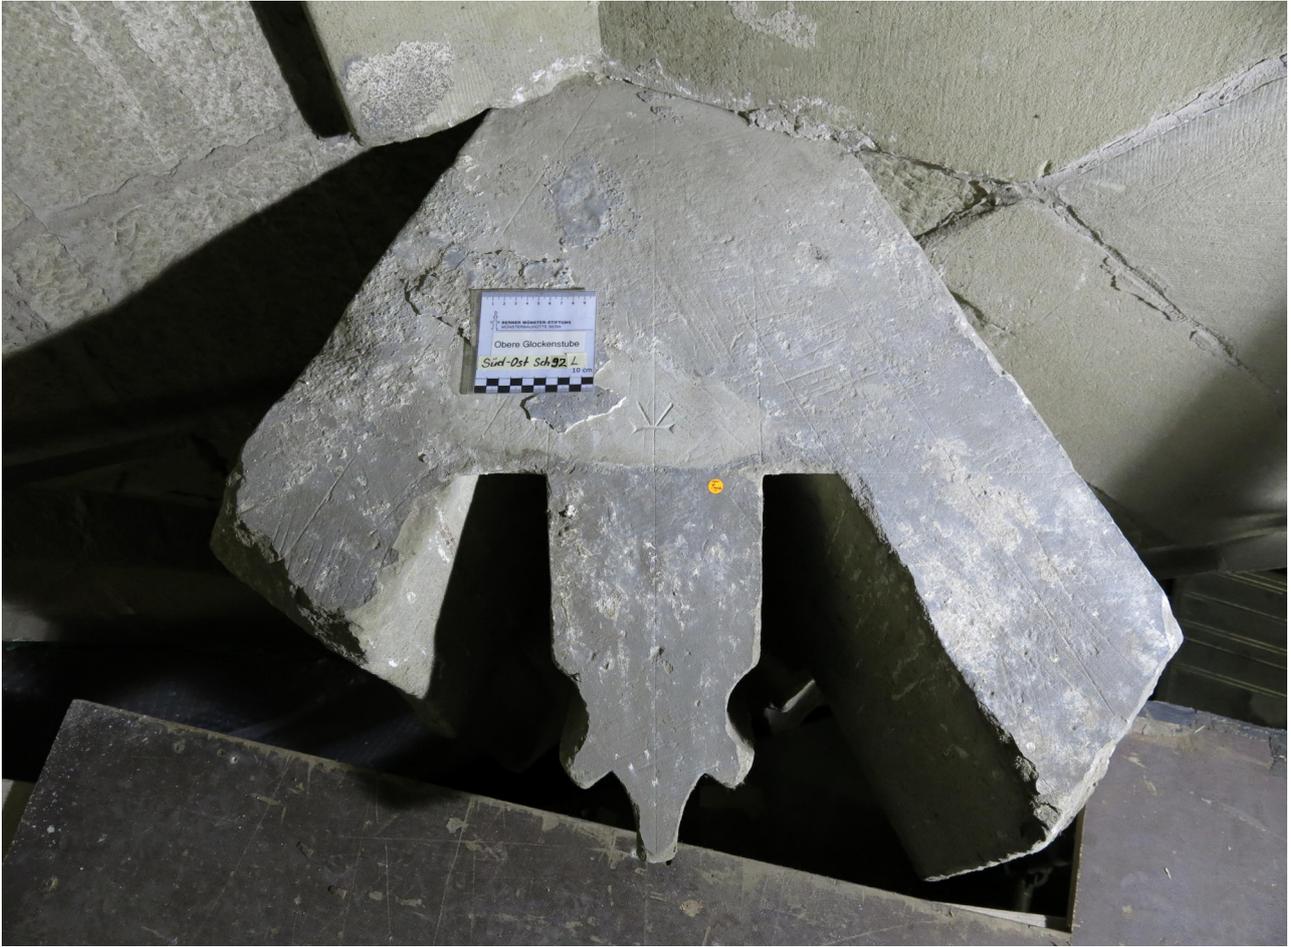
(o.) **Einzigartige Zeugnisse spätmittelalterlicher Bautechnik in der oberen Glockenstube: Zahlreiche Ritzlinien in den Lagerfugen der Gewölbeanfänger zeigen die konstruktiven Grundlagen und machen den Bauprozess begreifbar.**

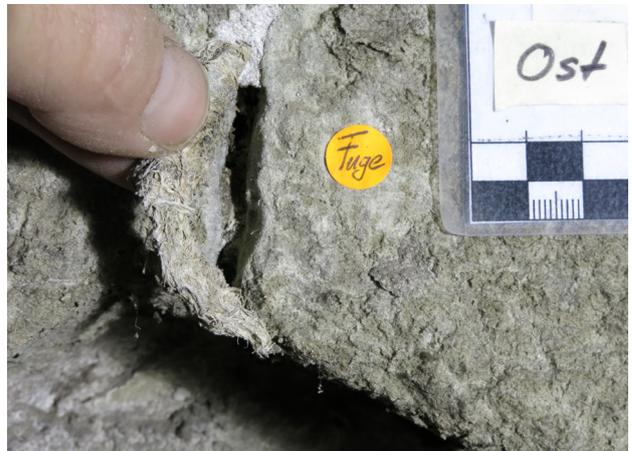
(r.m.) **Einzigartige Details machen die spätmittelalterliche Bautechnik nachvollziehbar: Fugenschnüre zum Abdichten der Fugen beim Ausgiessen der Werkstücke.**

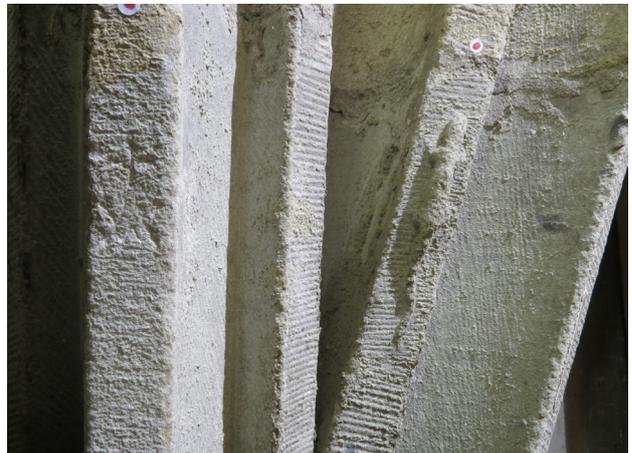
(r.u.) **Auch mittelalterliche Steinmetze hatten Freude an kleinen Verzierungen: Eine Eidechse schmückt eine Gewölberippe in der Glockenstube.**

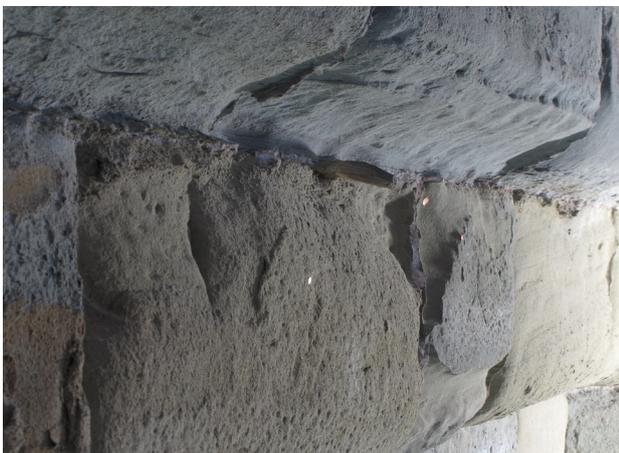
(l.m.) Vor allem im westlichen, oberen Bereich der Glockenstube sind starke Schäden am Stein vorhanden. Der Grund dafür liegt wahrscheinlich darin, dass über die direkt darüber liegende Viereck-Galerie lange Zeit Wasser eindringen konnte.

menen Massnahmen haben sich gut gehalten, sodass beschlossen wurde, auf die gleiche Methode zurückzugreifen. Dabei wird mit Wasser verdünnter Kieselsol aufgesprüht. Die abschuppende Oberfläche wird hernach mit einer Abrollbewegung des Handballens wieder angedrückt. Angesichts des Schadensbildes wird deutlich, wie anspruchsvoll bereits der Gerüstbau war. Jede noch so zarte Wandberührung (abstützen, reiben, streifen mit Kleidung...) war unter allen Umständen zu vermeiden. Hier leistete die beauftragte Firma hervorragende Arbeit. Ausser den Sicherungsarbeiten an den Wandoberflächen wurde die brennbare Isolation unter der Turmwohnung demontiert. Damit konnte einerseits die Brandgefährdung reduziert werden, andererseits ist nun die Bodenkonstruktion aus Eisenträgern und Betonkappen soweit freigelegt, dass sie begutachtet und fachgerecht saniert werden kann.

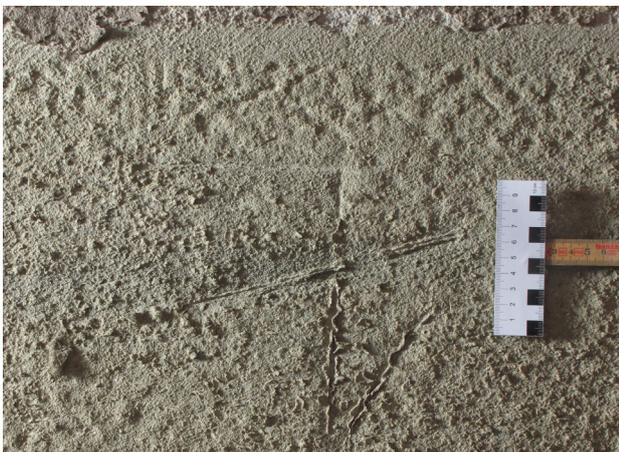
Diese Oberflächen des mittelalterlichen Mauerwerks sehen zwar intakt aus. Die obersten 2-3 mm sind aber aufgrund der herrschenden klimatischen Verhältnisse komplett entfestigt, aufgequollen und abgeschuppt. Eine sanfte Berührung genügt und diese beeindruckenden Zeugnisse mittelalterlicher Steinmetzkunst zerfallen zu Staub. Bereits 2007 hat die Münsterbauhütte im begehbaren Bereich des Glockenstuhls eine erste Notsicherung von Oberflächen durchgeführt.<sup>6</sup> Nach den Voruntersuchungen wurden verschiedene Erhaltungsmethoden studiert. Die damals vorgenom-

(l.u.) Beispiel für eine verwitterte Oberfläche am Stein mit einem etwa 20 cm grossen Steinmetzzeichen, das ohne Restaurierung unkenntlich zu werden droht.
