Westwerk, Pfeiler 15 Nord

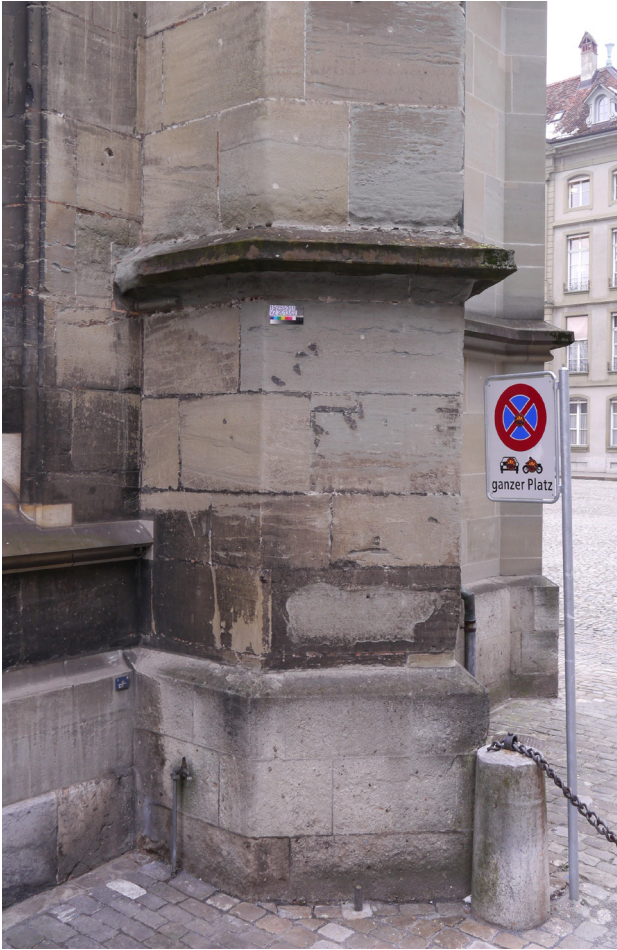
(l.o.) Der Pfeiler an der Ecke Münstergasse - Münsterplatz blieb von den Sanierungskampagnen des späten 19. Jahrhunderts ausgenommen. Umso bedeutender ist die Restaurierung dieses Bauteils als historisches Zeugnis.

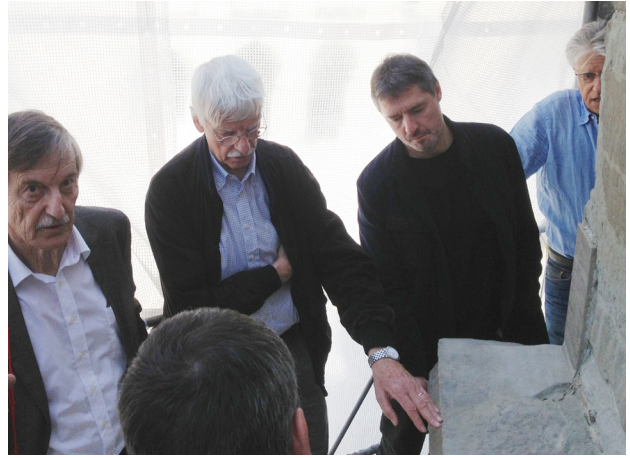
(r.o.) Diskussion der Befunde und des Restaurierungskonzepts vor Ort mit dem Baukollegium.

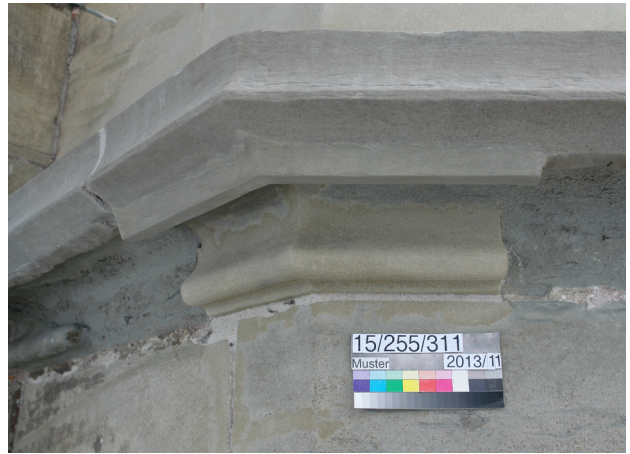
(r.m.) Bemusterung der Aufmörtelung des Gesimsprofils. Das ursprüngliche Profil konnte an den Wandanschlüssen abgegriffen werden.

Nach der Bestandesaufnahme und Schadenskartierung wurden zunächst umfangreiche Aufmörtelungen am Gesims bemustert. Das ursprüngliche Profil konnte an den Wandanschlüssen präzise abgegriffen werden. Vor der gesamthaften Umsetzung fand vor Ort eine intensive Diskussion des Baukollegiums statt, an welcher schliesslich beschlossen wurde, das Bauteil mit Aufmörtelungen zu rekonstruieren. Entgegen ersten Befürchtungen musste das noch vorhandene Profil letztlich nicht komplett verputzt werden, sondern konnte ein grösserer Teil der originalen Steinoberfläche erhalten werden. Die in die Bemusterung investierte Arbeit zahlte sich in der Realisation aus, indem sie viele Erkenntnisse und Sicherheit darüber lieferte, wie die Aufgabe technisch anzupacken ist.

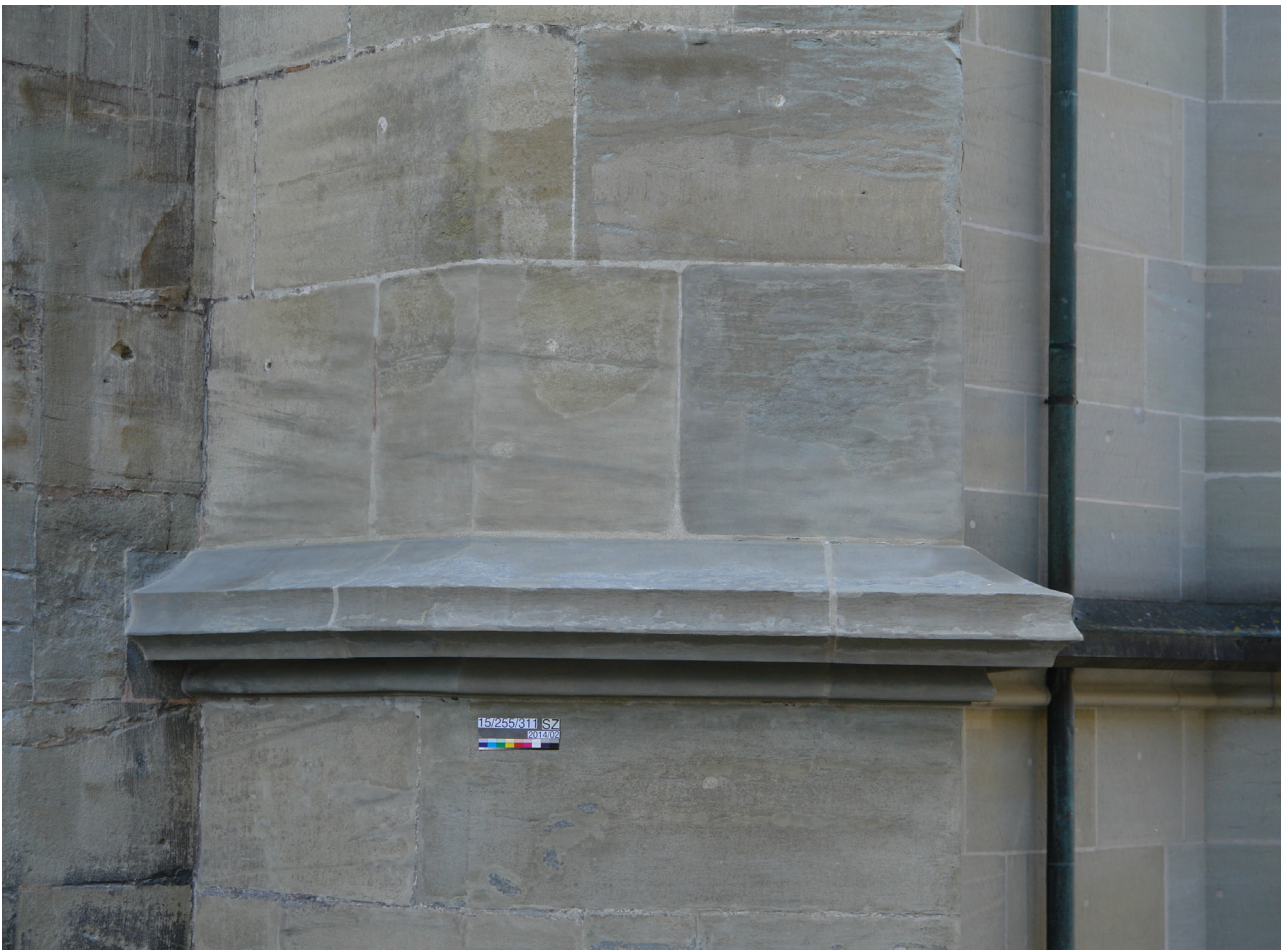
(u.) Aufgemörteltes Gesims nach Abschluss der Arbeiten am Pfeiler 2013.

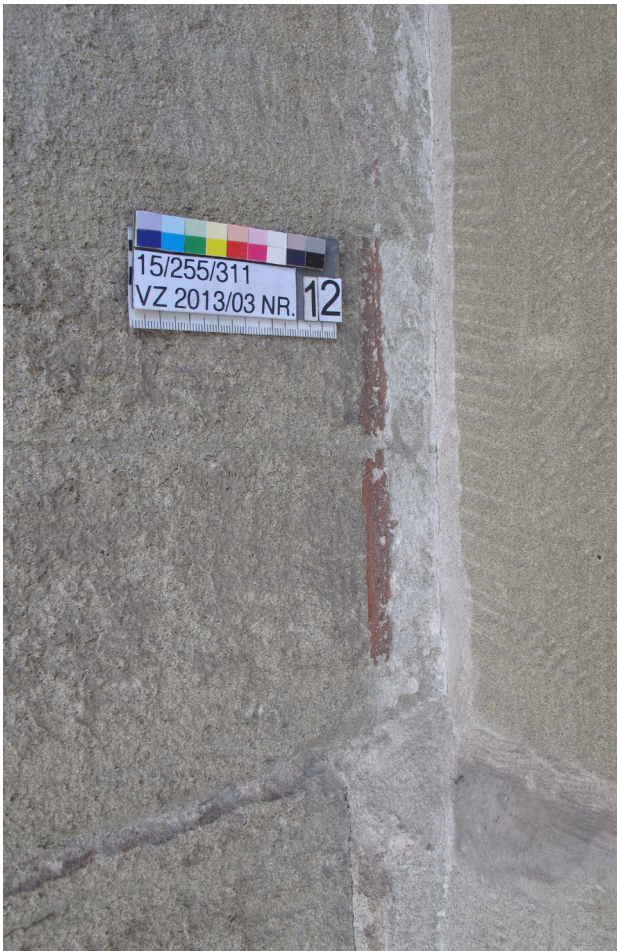
(l.) Aufschlussreiches Detail am Pfeiler 15: Ein roter Fugenstrich zeigt die ursprüngliche Flucht der Wandfläche und macht die Zurückarbeitung des Mauergrunds der Fassade in den 1980er Jahren deutlich.

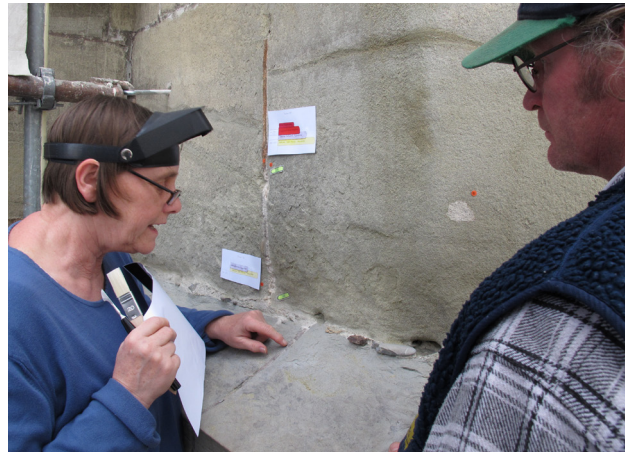
Ausdunstungszone unter dem Gesimsauskrag an grossen Schäden bis hin zum Verlust des Rundstabes. Die ungestörte „alte“ Bausubstanz ist nicht nur am Gesims, sondern auch am umgebenden Mauerwerk erhalten, wenn auch nicht mit der originalen Oberflächenbearbeitung. Hinzu kommen umfangreiche Befunde verschiedenster Mörtel, mit denen im Verlauf der Jahrhunderte am Münster gebaut, unterhalten und geflickt wurde. Erstmals am Aussenbereich wurden hier fast alle bisher am Münster bekannten Mörtel an einem einzelnen Bauteil angetroffen. Daraus ergaben sich wertvollste Erkenntnisse über die relative Chronologie der Mörtelfolgen. Das Bauteil ist damit gleichsam das fehlende Glied, mit dem die Kette verschiedenster Mörteltechnologien, die im Verlauf der Jahrhunderte am Münster zur Anwendung kamen und in den letzten Jahren registriert wurden, geschlossen werden kann. Von allen am Bauteil angetroffenen Mörteln wurden Proben genommen. Eine erste Einschätzung und Triage erfolgte durch Cornelia Marinowitz. Die interessantesten Befunde wurden an das Labor CSC Sàrl in Fribourg zur Analyse weiter gegeben. Von dieser Untersuchung wird eine Vertiefung unserer Erkenntnisse über die historischen Referenzmörtel erhofft. Damit sind wir einen grossen Schritt zu einer Gesamtsicht der historischen Mörtel- und Restaurierungschronologie am Münster vorangekommen. Auch sonst konnten im Bereich des Pfeilers zahlreiche Befunde sichergestellt werden. Beispielsweise waren Scharrierspuren auszumachen, die aufgrund ihres Aussehens und der Breite des Werkzeuges auf die frühere Geschichte des Münsters im 16. Jahrhundert oder doch im 18. Jahrhundert verweisen.

(r.) Aufnahme und Analyse des auf engstem Raum versammelten reichhaltigen Bestandes und der vielfältigen Schadensbilder mit der Restauratorin Cornelia Marinowitz.

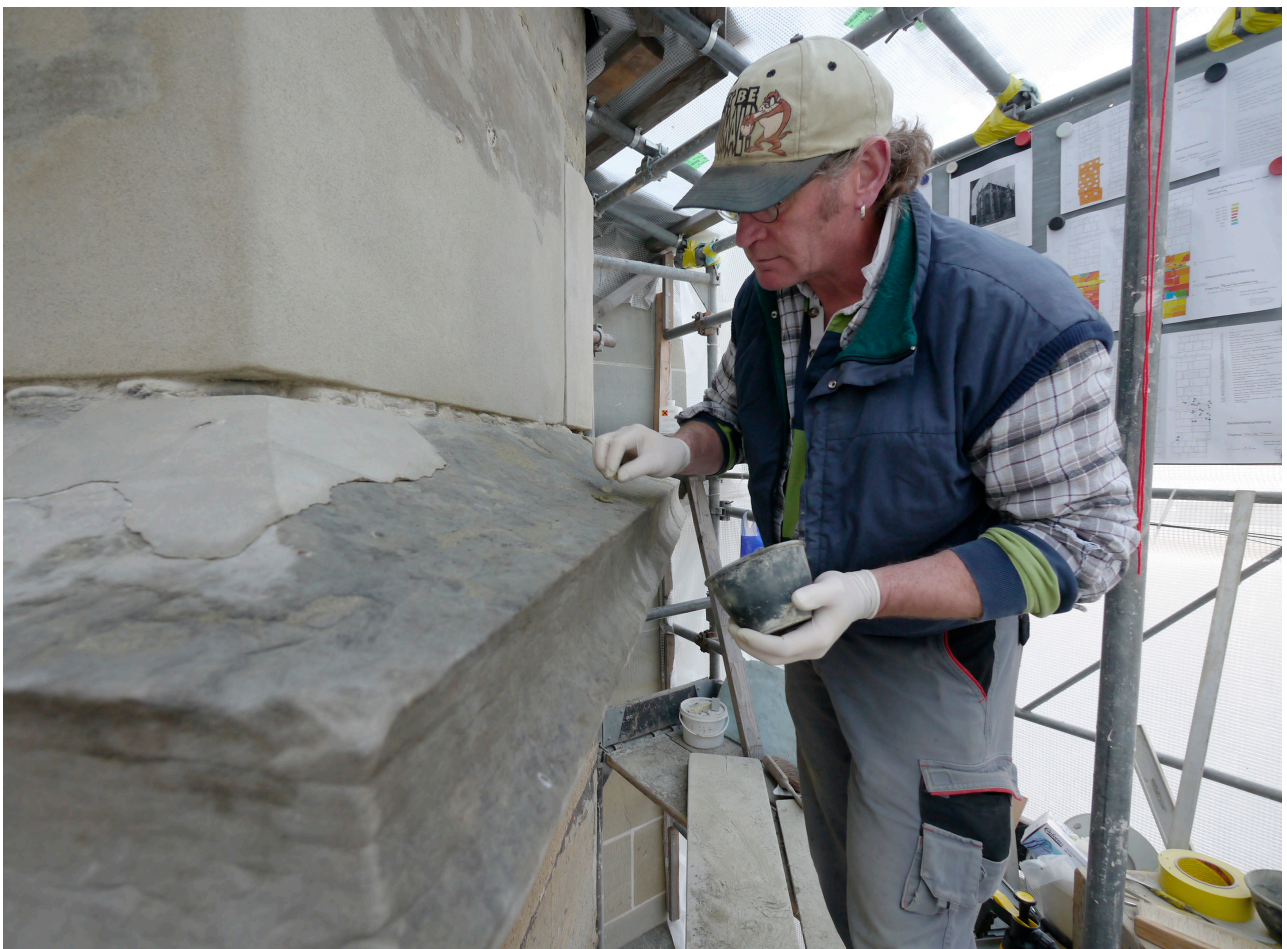
(u.) Aufmörteln des Gesimsprofils nach der an den Wandanschlüssen abgegriffenen historischen Profilierung. Die Mörtelergänzungen am Profil verbessern letztlich auch den Wasserablauf und schützen die Steinoberfläche.
