# Turm

## Turmhelm und Turmspitze

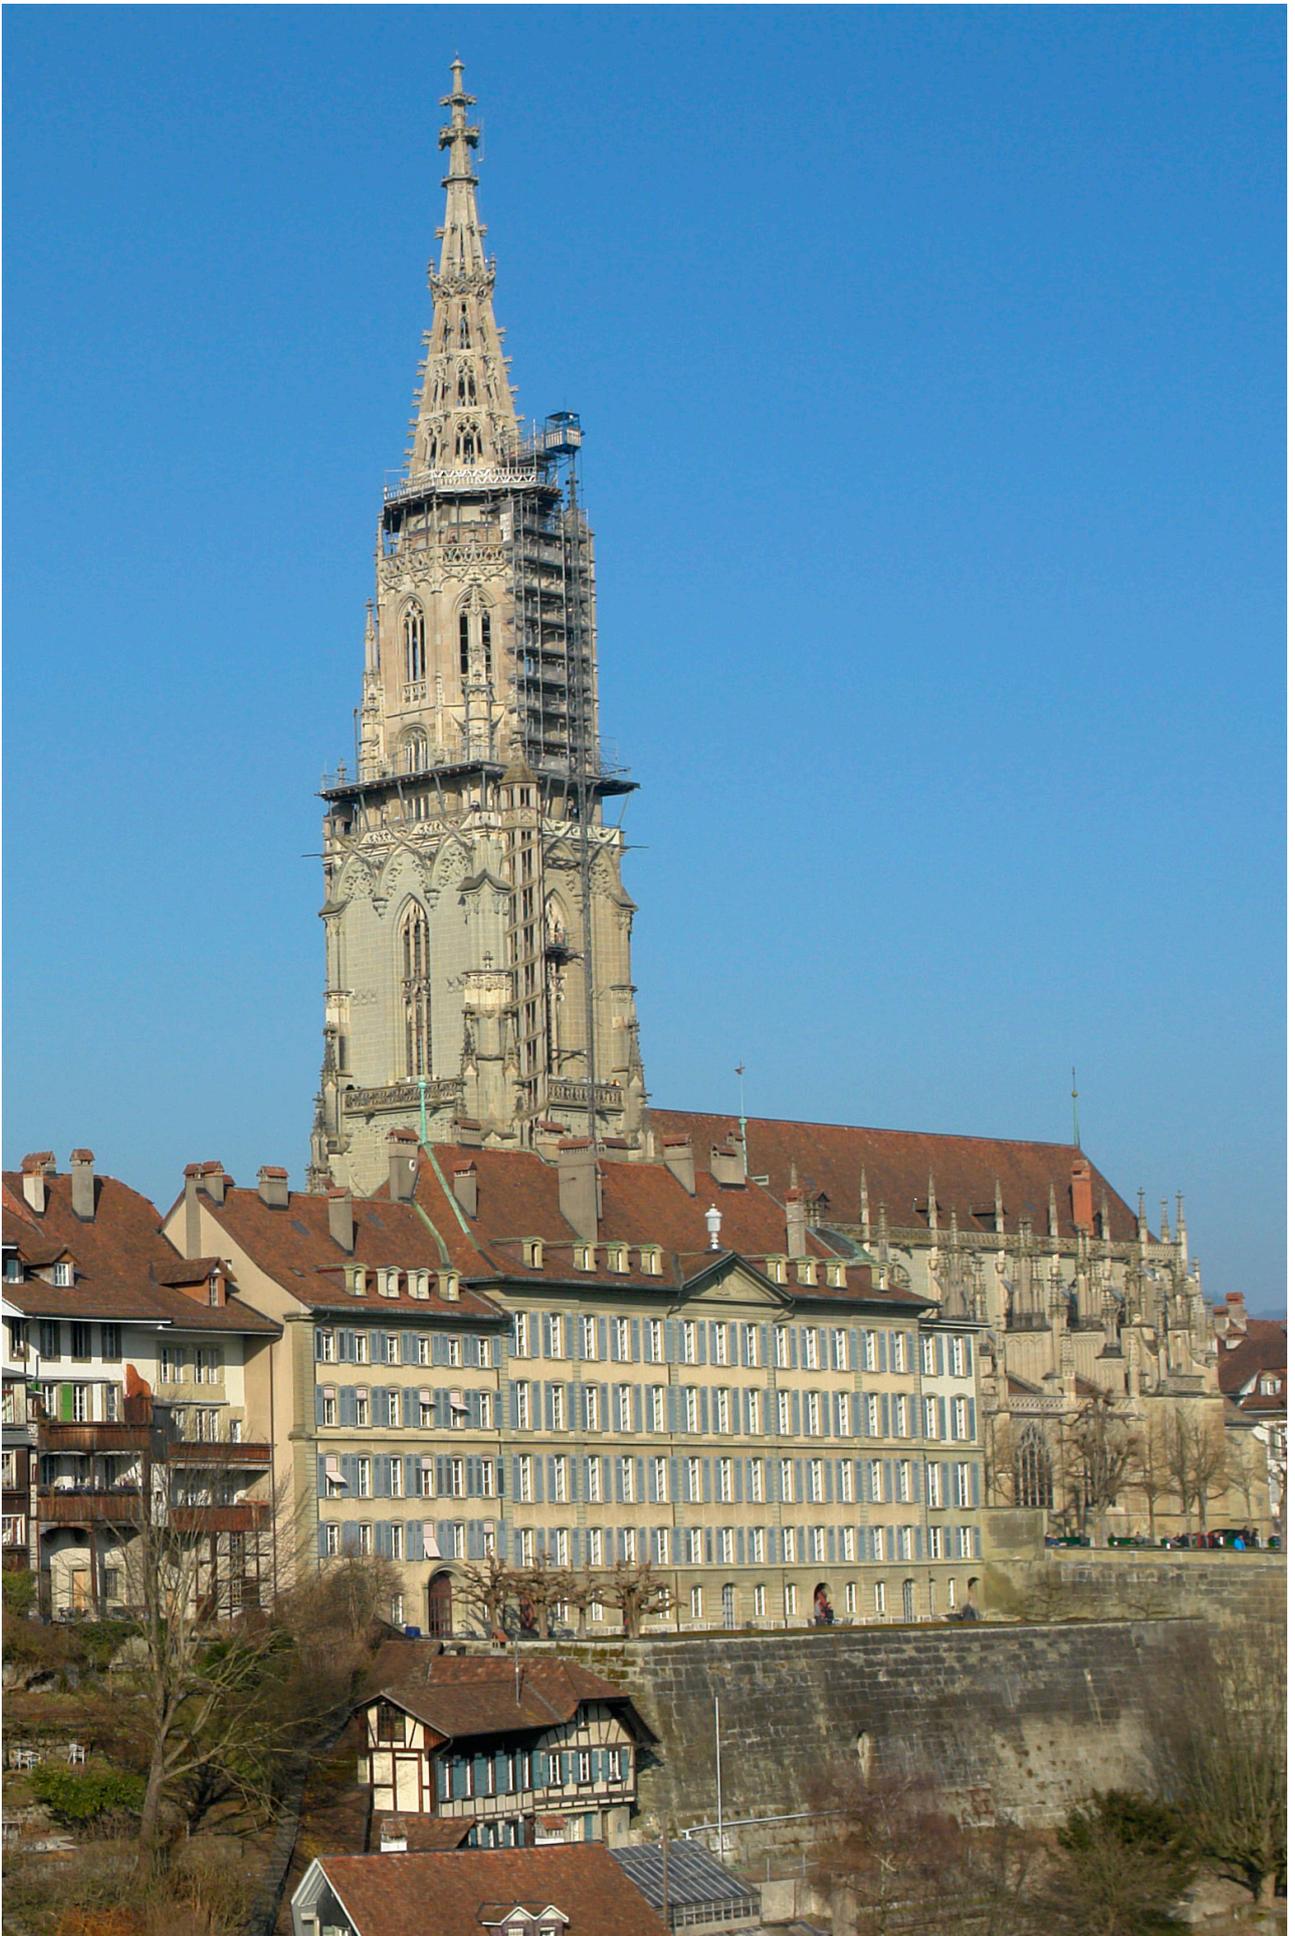
**Blick von der Kirchenfeldbrücke, Februar 2015: Das Turmhelmgerüst ist bis auf die Gerüstbasis demontiert. Diese wird im Frühjahr 2015 zurückgebaut, um in diesem Bereich die letzten Restaurierungsarbeiten durchzuführen. Die Gerüstbasis im Bereich des unteren Achteckes bleibt noch bis 2016, bis dahin sollen die restlichen Arbeiten im Turminneren abgeschlossen sein.**

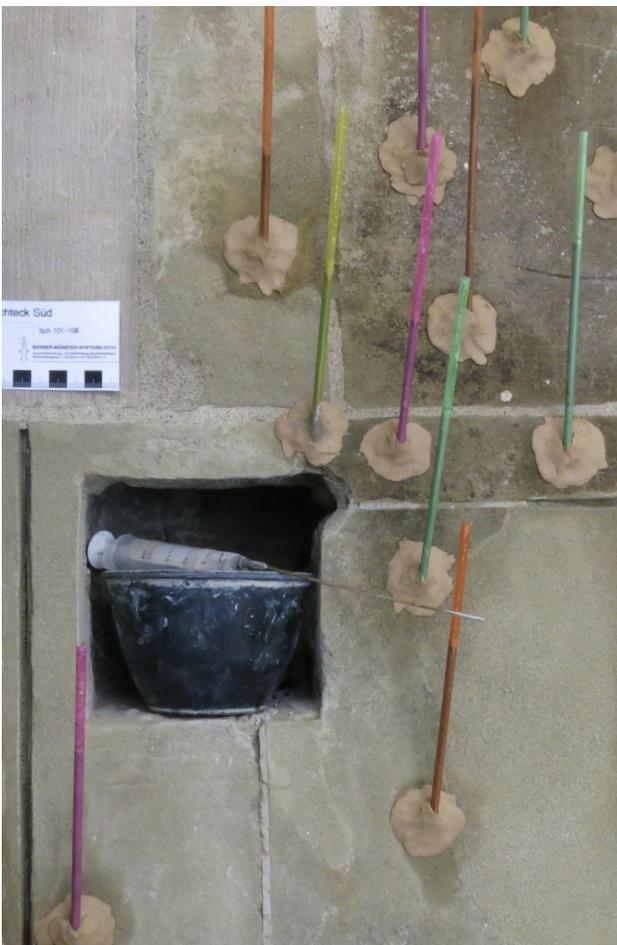
**(l.u.) Zahlreiche Schalen mussten saniert werden. Über mit Lehm angesetzte Röhrchen konnte das Injektionsmaterial durch die feinen Bohrungen eingefüllt und damit die Schalen angebunden werden.**

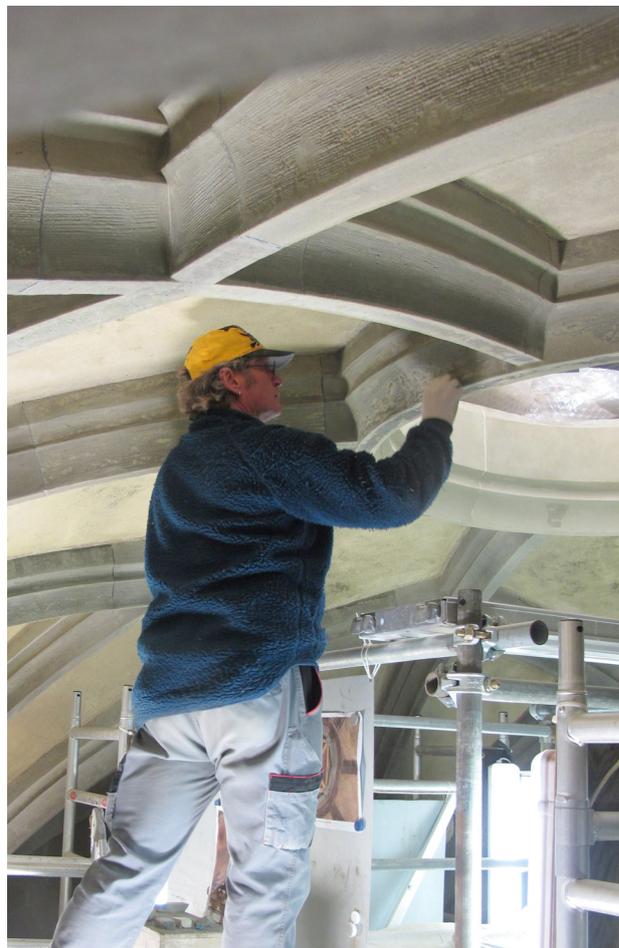
**(r.o.) Die abschliessende Retusche von Rippen und Kappen erforderte ein gutes Verständnis für die Farbigkeit der unterschiedlichen Bauteile. Mit jeweils angepassten Farbtönen wurden die Formen zusammengefasst, ohne den vorhandenen Bestand zu überdecken.**

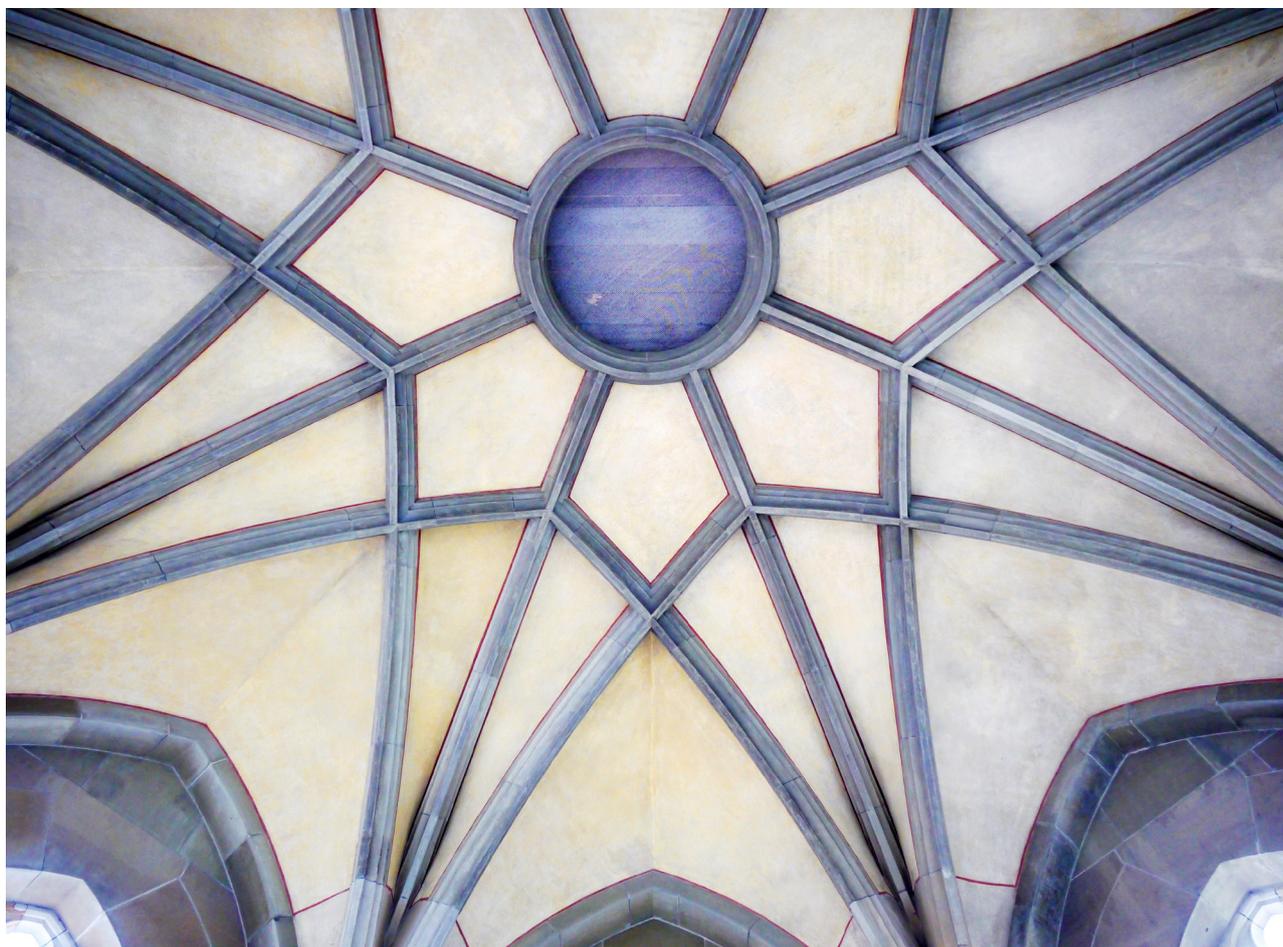
**(u.) Blick nach Nord: Schlusszustand des Gewölbes nach der Restaurierung.**

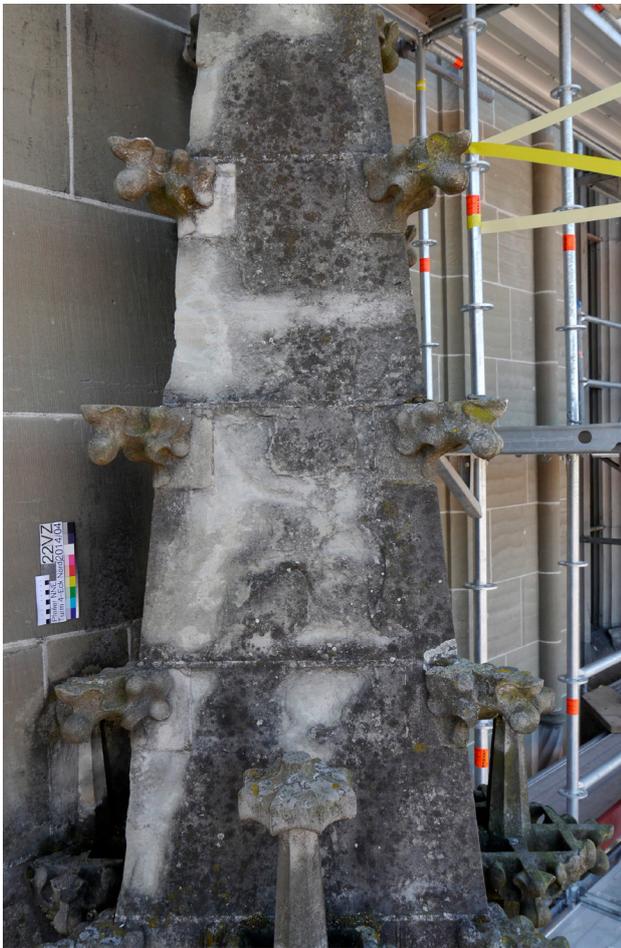
(l.o.) Zustand einer Fiale aus Berner Sandstein von 1964, auffallend sind die eingesetzten Krabben aus Obernkirchener Sandstein.

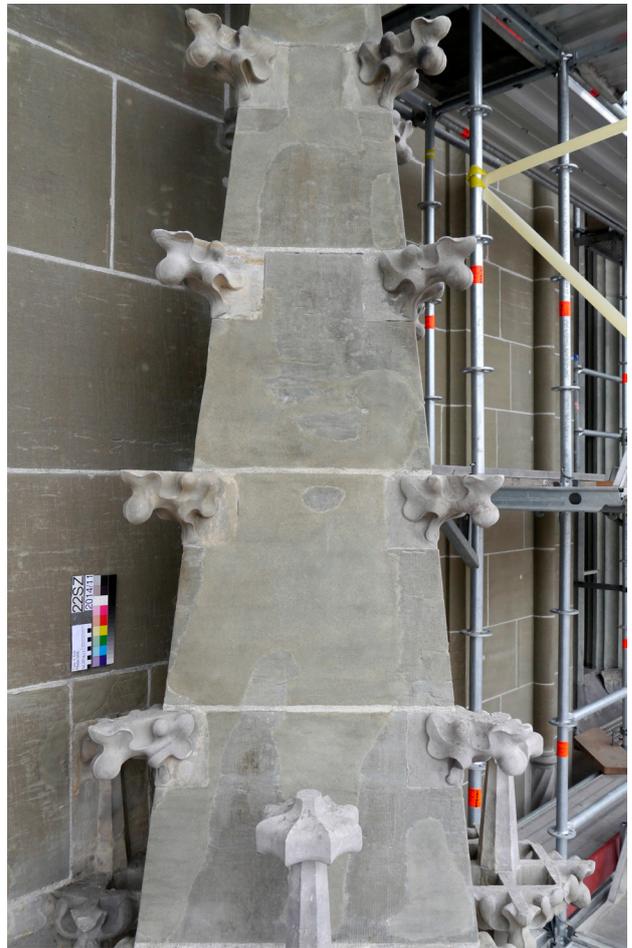
(r.o.) Zustand nach der Restaurierung.

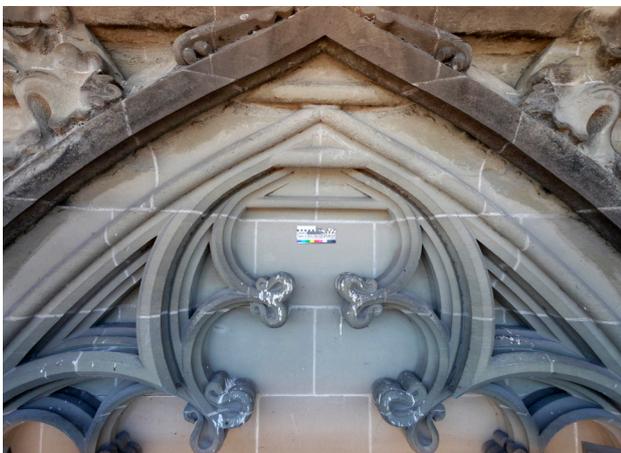
(l.m.) Blendmasswerk unter der Viereckgalerie, Vorzustand. Im Bereich der Krabben und der Hohlkehle war der 1964 eingesetzte Gurtensandstein stark geschädigt.

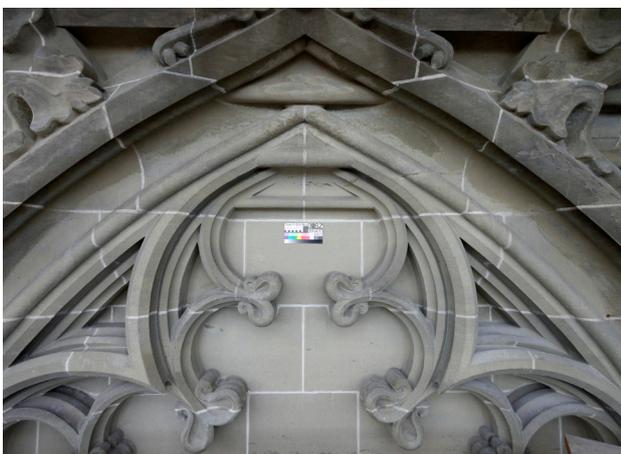
(l.u.) Zustand nach der Restaurierung. Durch Festigung und Mörtelergänzungen konnte der Bestand erhalten, durch die Verbesserung der Wasserführung auf dem darüber liegenden Gesims können künftige Schäden vermindert werden.

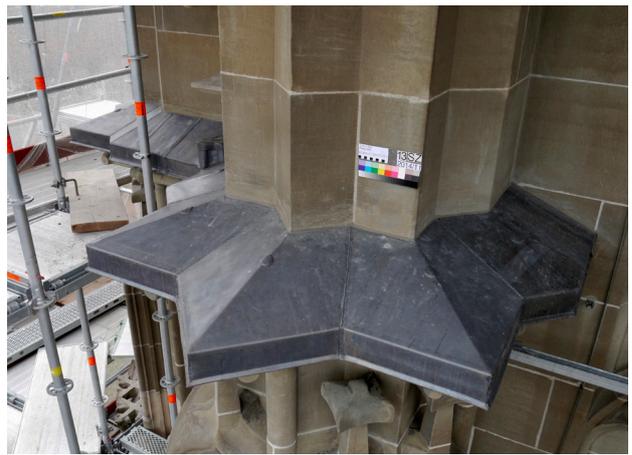
(r.m.) Alle wasserführenden Bereiche aus Berner Sandstein wurden konsequent mit Bleiabdeckungen versehen. Damit kann die Durchfeuchtung dieser Bauteile verhindert und die weitere Verwitterung gebremst werden.

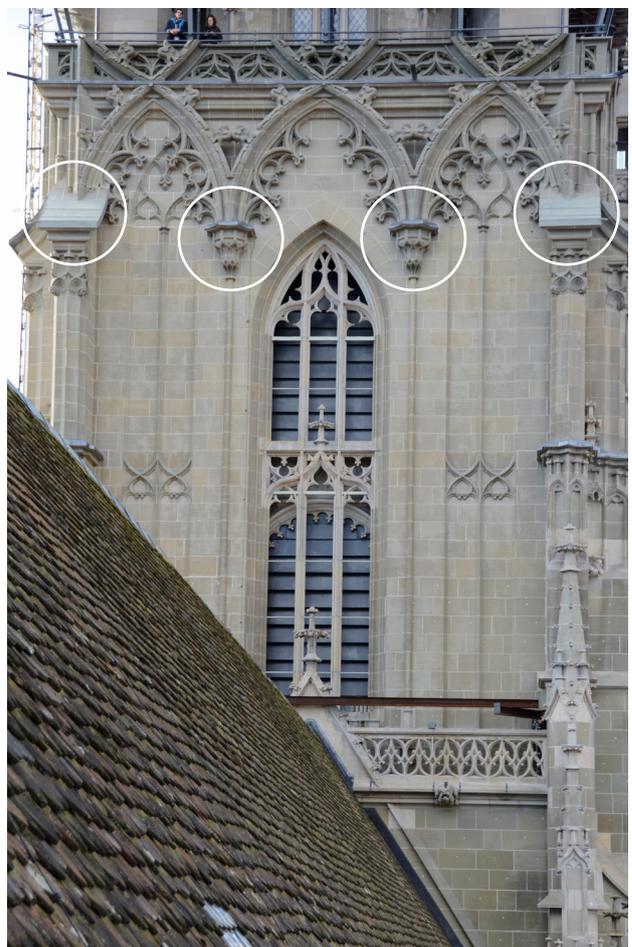
(r.u.) Schlusszustand: Blick von der Mittelschiffgalerie auf die Ostfassade des Vierecks nach der Restaurierung. Die grossen Bleiabdeckungen sind nach dem Einretuschieren aus Distanz kaum mehr erkennbar (Foto: Johannes Laich, Uetligen).

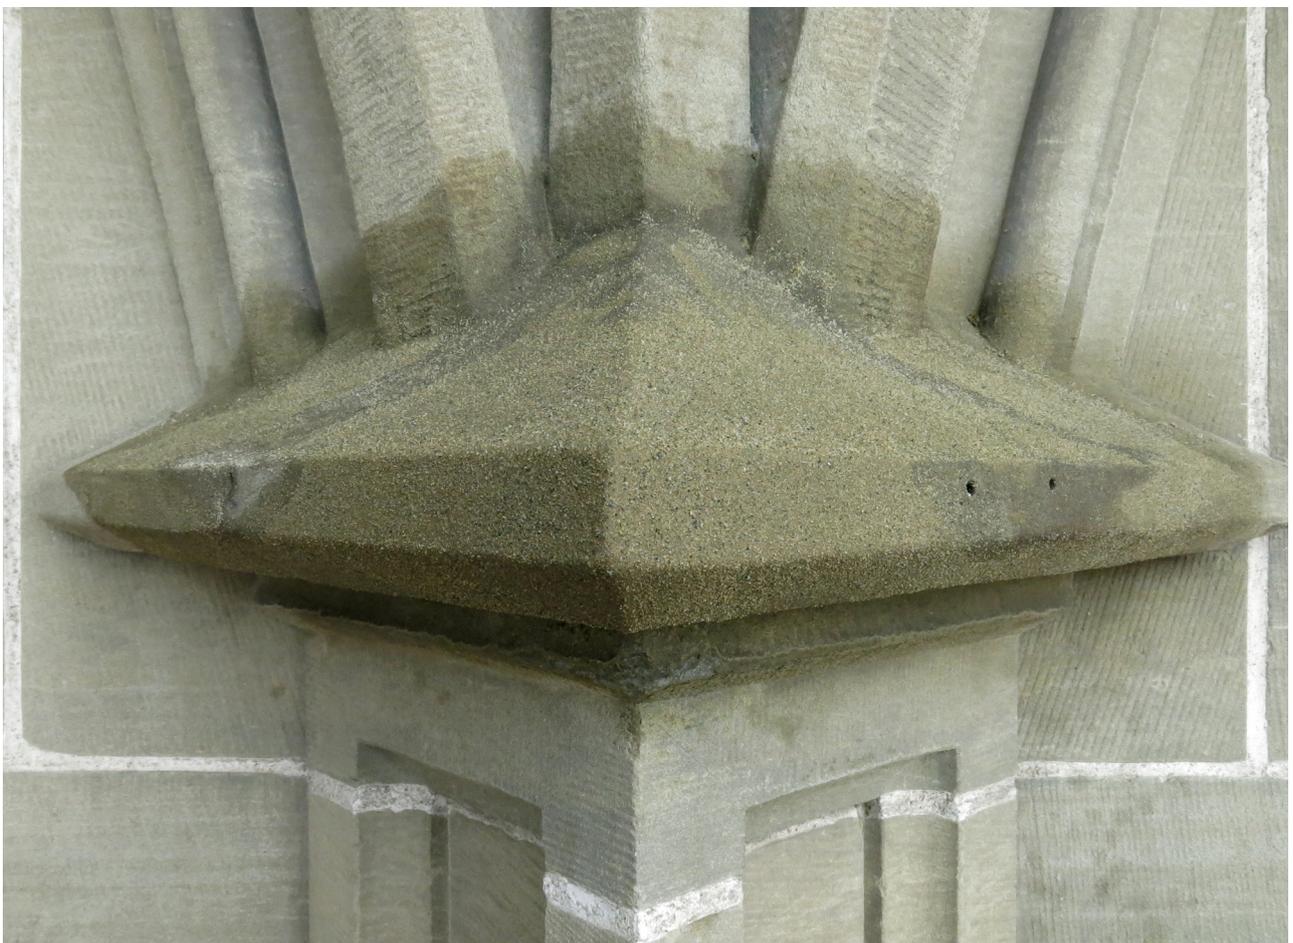
**Starke Schäden an einem 1963 neu eingebauten Element: Arbeitsschritte beim Restaurieren des Gesimes mit Steingänzungsmörtel (v.l.n.r. und v.o.n.u.): Vorzustand 2014; Entfernen des nicht mehr zu festigenden losen Steinmaterials; Armierung mit Chromstahl-Gewindestangen und Glasfasernetzen; Auftragen des Kernmörtels; Fertigstellung mit Deckmörtel.**

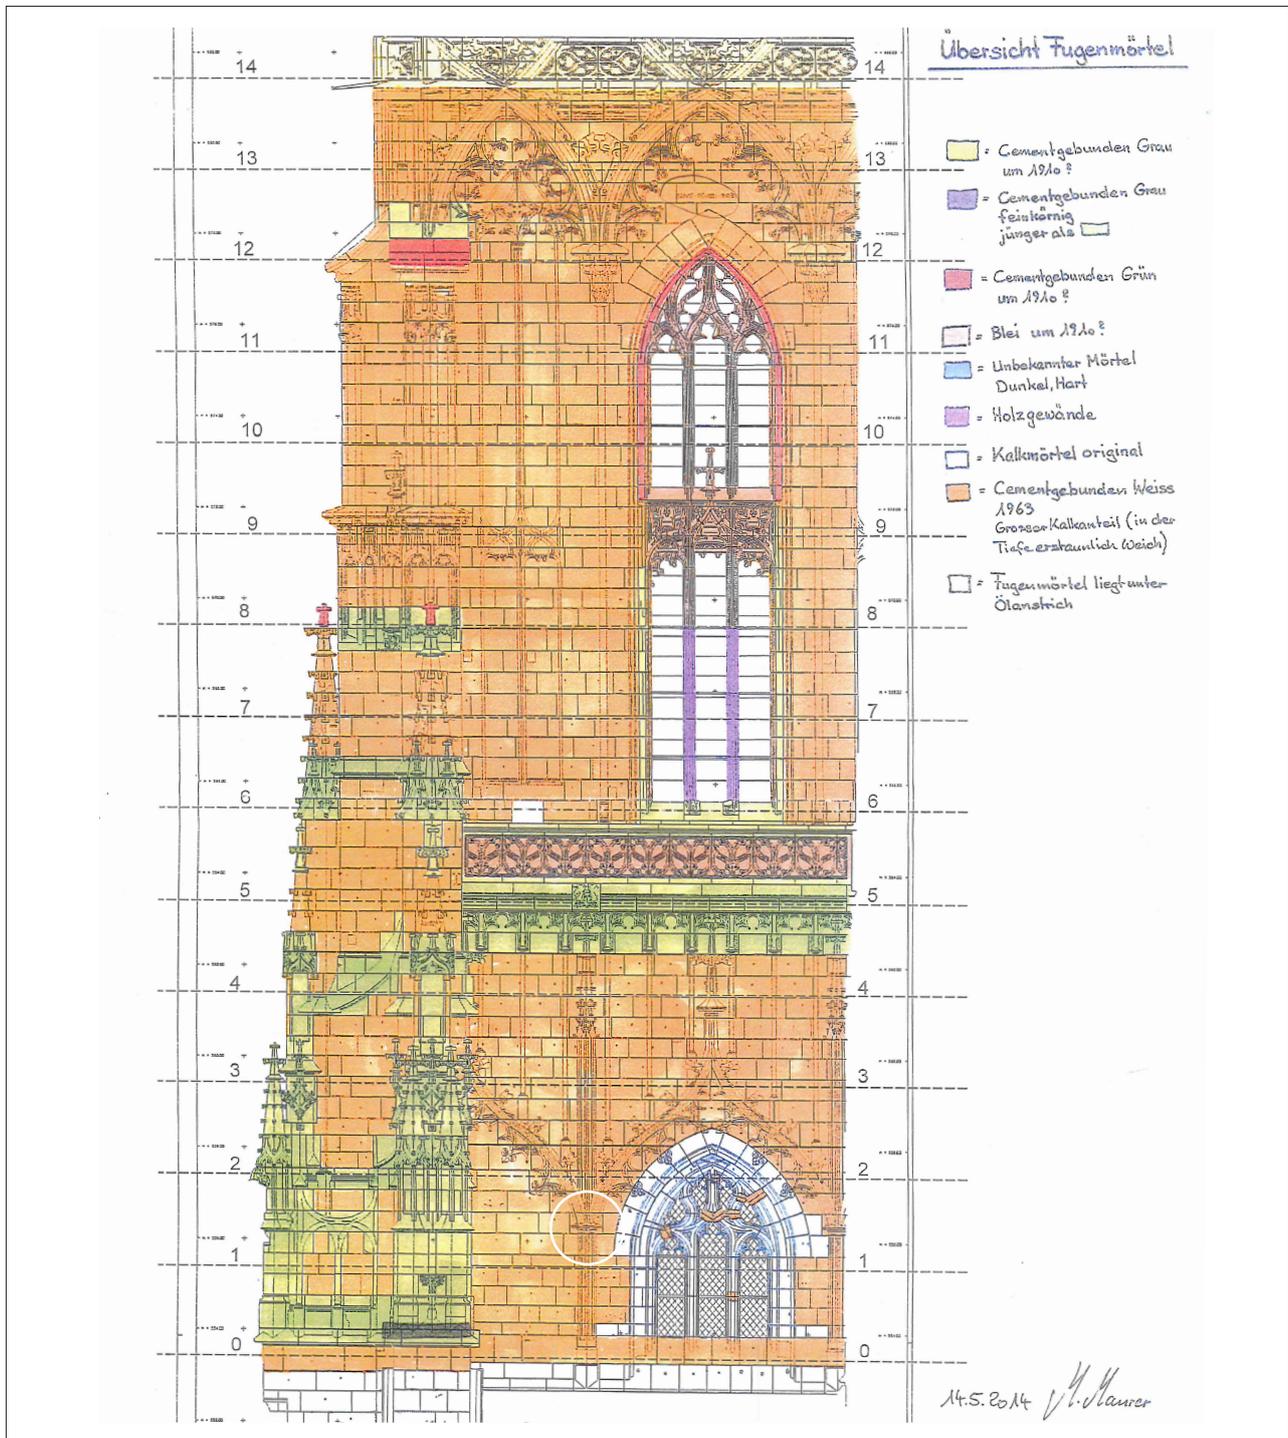
**Kartierung der am Turmviereck Nord vorgefundenen Fugenmörtel und anderer Besonderheiten (Marcel Maurer, Münsterbauhütte, 2014).**

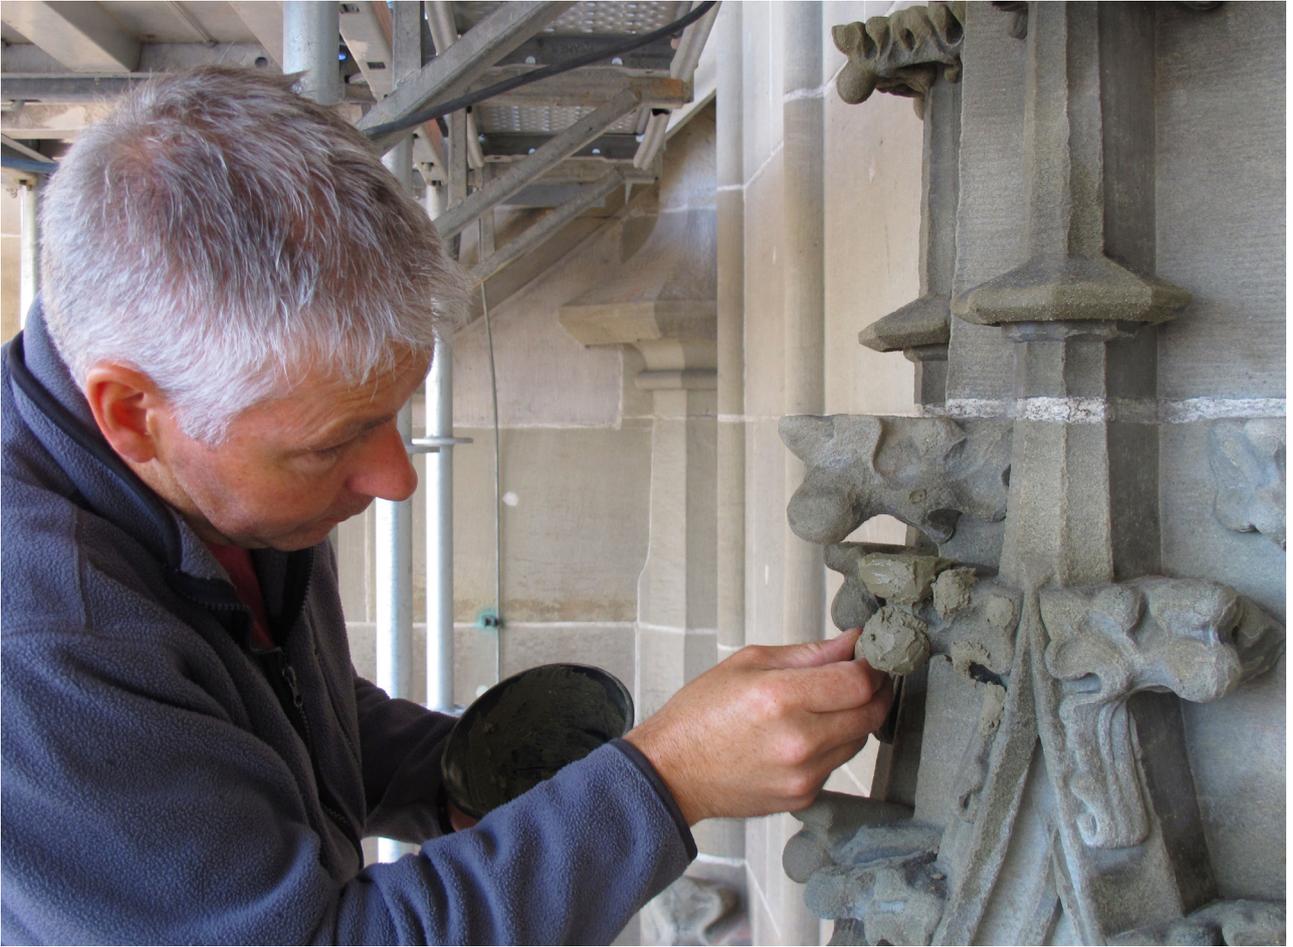
**(o.) Mörtelergänzungen an den Wimpergkrabben von 1964 schützen die Oberfläche und vermindern den Schadensfortschritt.**

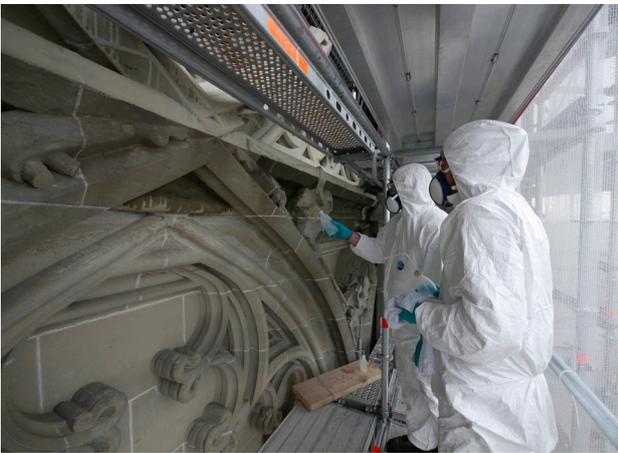
**(l.m.) Festigung der geschädigten Bereiche unter der Viereckgalerie Nord mit Kieselsäureester.**

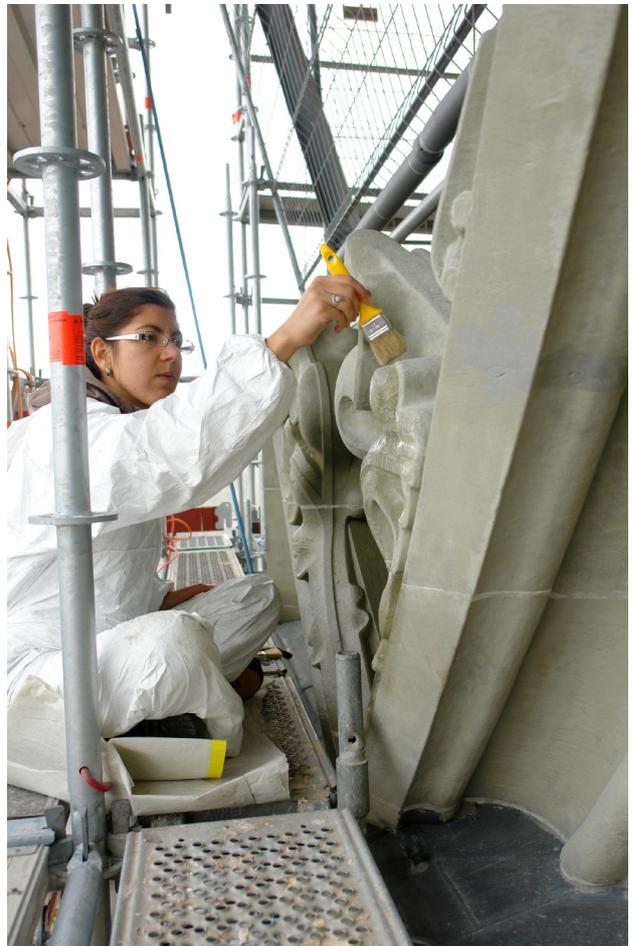
**(r.u.) Die bereits 2003 restaurierte und gestrichene Masswerkbrüstung wurde erneut mit Leinölfirnis gestrichen.**
