Berner Münster-Stiftung Tätigkeitsbericht 2014

Münsterbauleitung Bern, Mai 2014

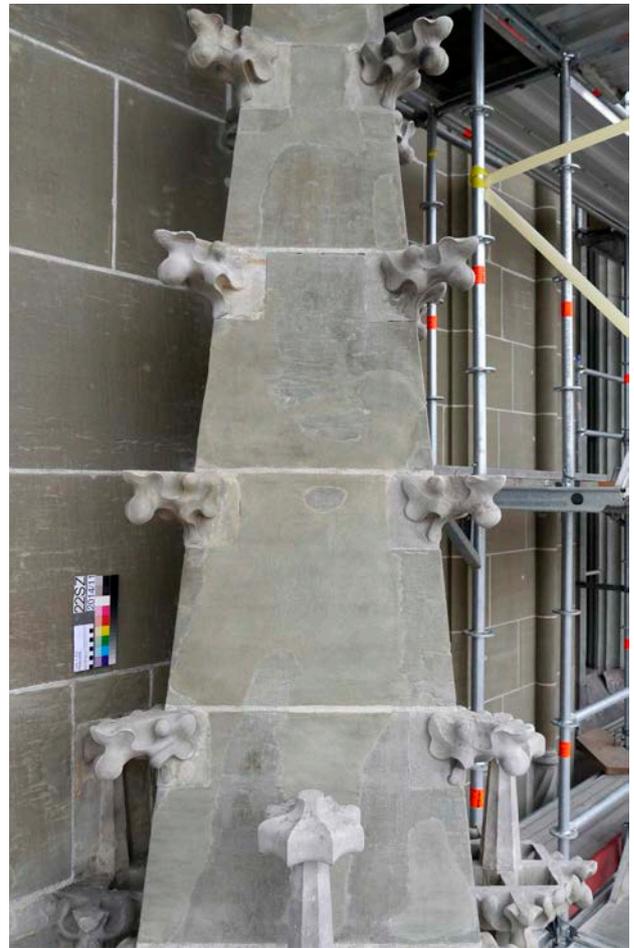
(l.m.) Blendmasswerk unter der Viereckgalerie, Vorzustand. Im Bereich der Krabben und der Hohlkehle war der 1964 eingesetzte Gurtensandstein stark geschädigt.

(l.u.) Zustand nach der Restaurierung. Durch Festigung und Mörtelergänzungen konnte der Bestand erhalten, durch die Verbesserung der Wasserführung auf dem darüber liegenden Gesims können künftige Schäden vermindert werden.

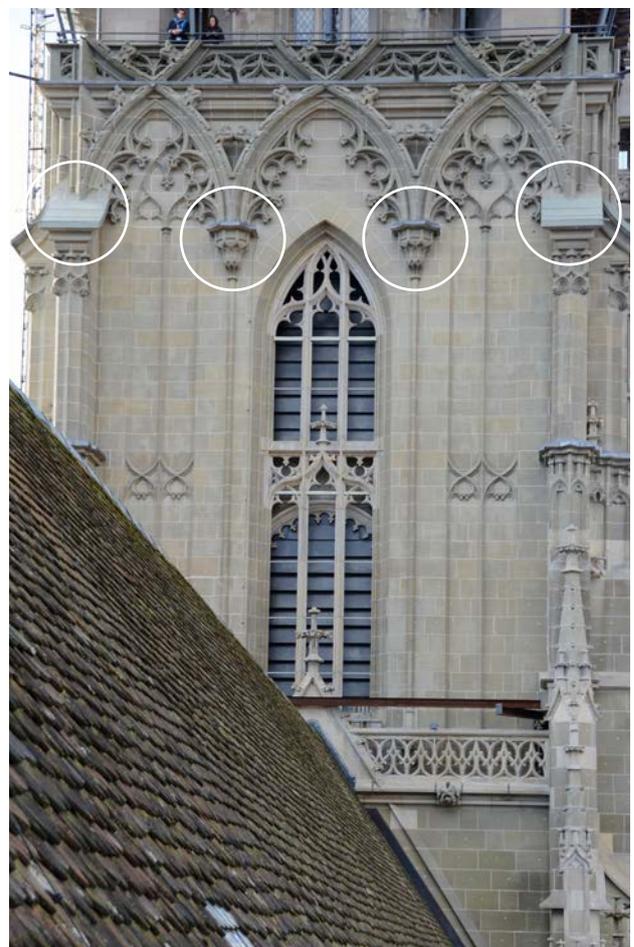
(r.m.) Alle wasserführenden Bereiche aus Berner Sandstein wurden konsequent mit Bleiabdeckungen versehen. Damit kann die Durchfeuchtung dieser Bauteile verhindert und die weitere Verwitterung gebremst werden.

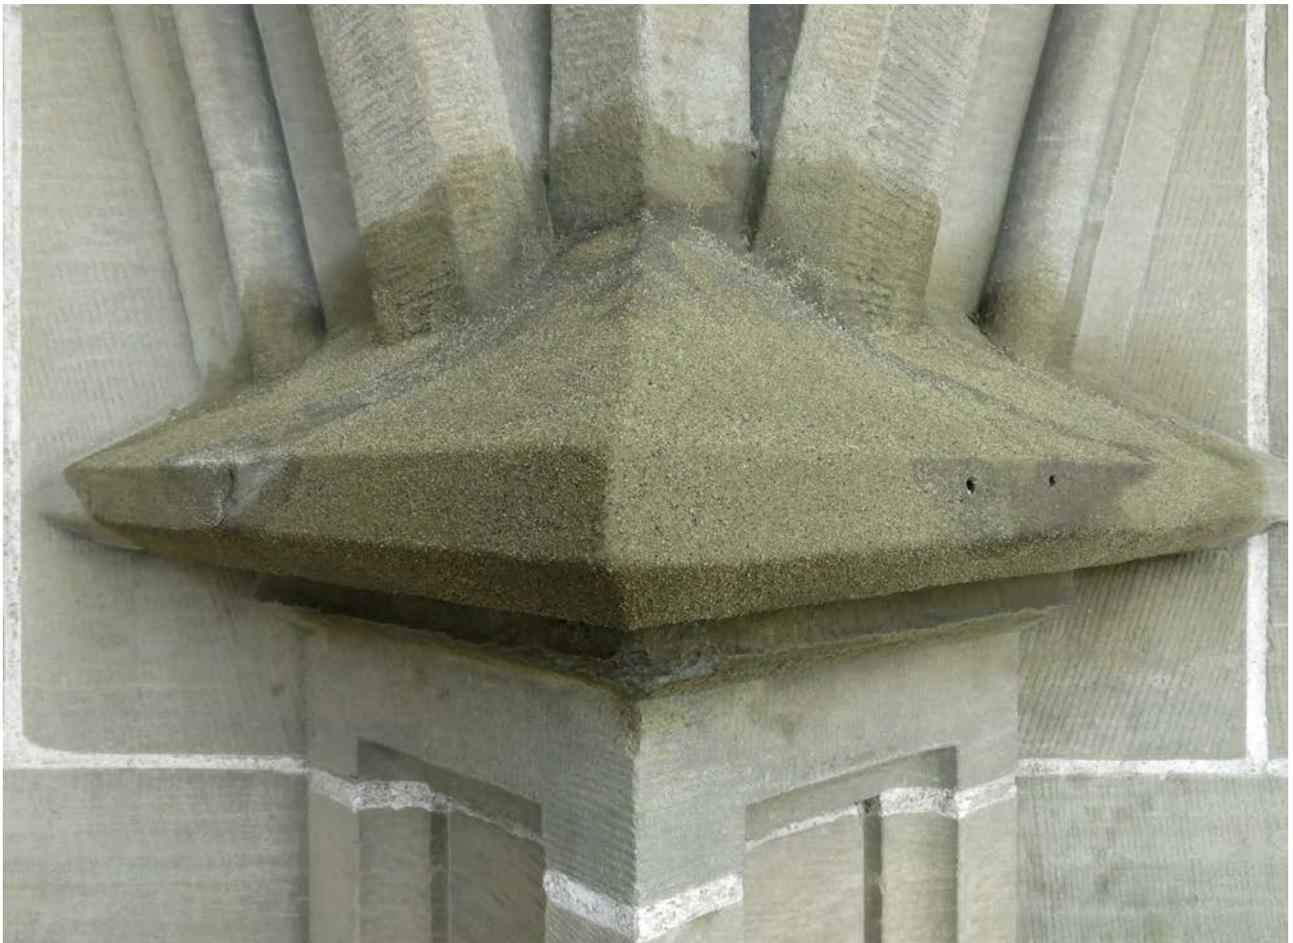
Seite 28

Starke Schäden an einem 1963 neu eingebauten Element: Arbeitsschritte beim Restaurieren des Gesimes mit Steingänzungsmörtel (v.l.n.r. und v.o.n.u.): Vorzustand 2014; Entfernen des nicht mehr zu festigenden losen Steinmaterials; Armierung mit Chromstahl-Gewindestangen und Glasfasernetzen; Auftragen des Kernmörtels; Fertigstellung mit Deckmörtel.

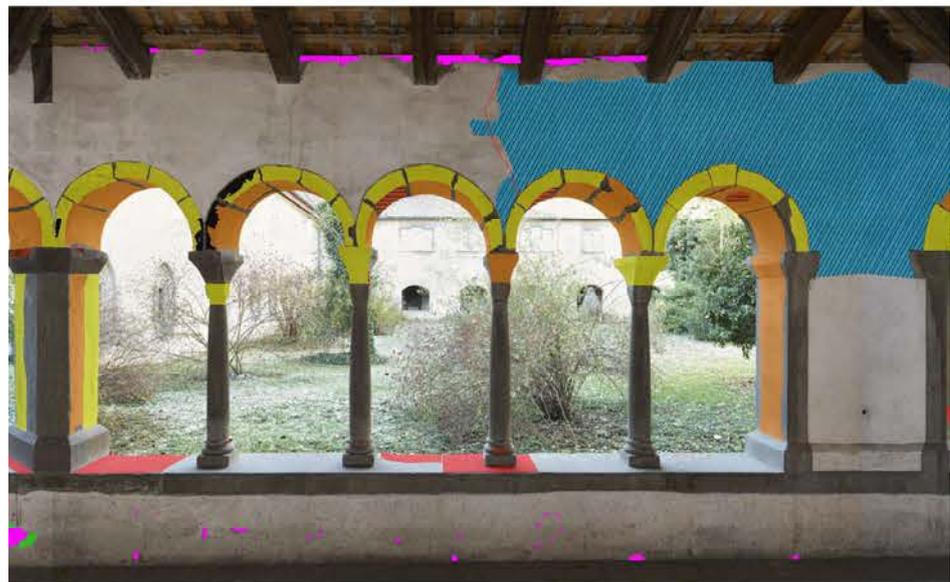
(u.) Vom ganzen Kreuzgang wurden Kartierungen zu den Themen Bestand, Zustand und Massnahmenvorschläge angefertigt. Hier ein Beispiel für die Schadenskartierung an Steinoberfläche und Putz im Ostflügel.
